船舶事故調査報告書

事故種類	穀物検定員死亡
発生日時	平成27年10月19日 08時50分ごろ
発生場所	阪神港神戸第2区穀物岸壁 神戸第5防波堤東灯台から真方位050° 2,610m付近 （概位 北緯34° 42.1′ 東経135° 15.7′）
事故の概要	貨物船TRITON SWANは、阪神港神戸第2区穀物岸壁で荷役作業中、平成27年10月19日08時50分ごろ、穀物検定員が3番貨物倉内の酸素欠乏危険場所で死亡した。
事故調査の経過	<p>(1) 調査組織 平成27年10月19日、本事故の調査を担当する主管調査官ほか1人の船舶事故調査官を指名した。 また、本事故の調査には、3人の地方事故調査官（神戸事務所）が加わった。</p> <p>(2) 調査の実施時期 平成27年10月19日、20日現場調査及び口述聴取、平成27年10月21日、22日、12月25日、平成28年2月19日、23日、4月27日口述聴取、平成27年12月20日、21日、平成28年1月7日、4月7日回答書受領、平成28年2月18日口述聴取及び回答書受領</p> <p>(3) 原因関係者からの意見聴取 原因関係者から意見聴取を行った。</p> <p>(4) 旗国への意見照会 TRITON SWANの旗国に対し、意見照会を行った。</p>
事実情報	<p>船種船名、総トン数 IMO番号、船舶所有者 船舶管理会社、船級 L×B×D、船質 機関、出力、進水等</p> <p>貨物船 TRITON SWAN（パナマ共和国籍）、34,800トン 9632985、TRITON NAVIGATION B.V. FLEET MANAGEMENT LIMITED、NK 199.98m×32.24m×18.60m、鋼 ディーゼル機関、8,450kW、2012年8月23日 （写真1参照）</p>

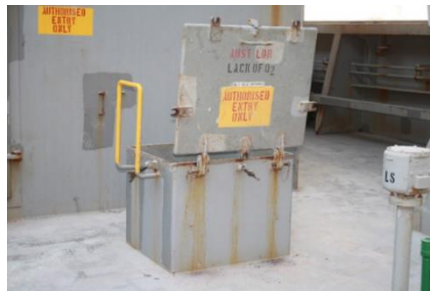
写真2 本件ハッチ

- (1) TRITON SWAN（以下「本船」という。）は、船首側から順に1番貨物倉～5番貨物倉を配置し、3番貨物倉の大きさは、長さが約32.0m、幅が約32.2m、深さが約16.8mであった。
- (2) 3番貨物倉には、貨物を揚げ降ろしするために開閉する倉口のほか、アクセスハッチ*1が、倉口の左舷船首側に1個、右舷船尾側に1個設けられていた。
- (3) 3番貨物倉の右舷船尾側のアクセスハッチ（以下「本件ハッチ」という。）は、垂直はしご及びらせん階段を経て倉内の底部に下りることができる構造となっていた。
- (4) アクセスハッチは、ふだん、積地で貨物を積載して閉鎖したのち、乗組員によって保安用タグ（プラスチック製）で封印され、揚げ地で乗組員によって同タグが開封されるようになっていた。
（写真2～写真6参照）

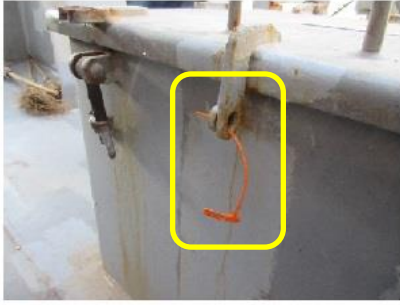
- (7) 荷役責任者は、本事故後、本件ハッチが開放されているところを認めた。また、乗組員は、本件ハッチ脇の甲板上に切断された状態で落ちている保安用タグを発見した。
- (8) 一等航海士は、本事故時、3番貨物倉に入る予定がまだなかったため、乗組員に対して本件ハッチの保安用タグを開封するよう指示を行っていなかった。
- (9) 酸素欠乏危険場所は、労働安全衛生法施行令に次のとおり指定されている。(第6条、第21条関係)

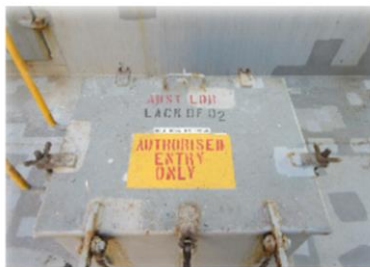
写真8 上面の注意書き

- (2) A協会は、荷主の依頼により、本件検定員、検定員A及び検定員Bを、10月19日朝から本船に積載されたとうもろこしの検量業務に当たらせる予定であった。
- (3) 検量業務は、農林水産省職員による植物検疫ののちに行われるのが一般的であるが、A協会では、検量業務のうち穀物のダメージ等を確認する品質確認を、植物検疫の前に行うことがあった。
- (4) A協会では、穀物の温度測定、サンプリング等の検量業務を行うに当たり、酸素欠乏のおそれのある危険な場所に立ち入る場合、植物検疫実施の前後に関わらず、荷役責任者に酸素濃度の測定結果を聞いて安全を確認したのちに入るようにしていた。
- (5) 本船のアクセスハッチには、上面に「AUTHORISED ENTRY ONLY(承認された者のみ入倉可)(黄色の背景に赤色文字の英文標記)」及び「LACK OF O₂(酸素欠乏)(黒色文字の英文標記)」の注意書きが常時表示されている。
- (6) 荷役責任者は、アクセスハッチを開放した後であって、貨物倉の酸素濃度を測定して入倉が可能な状況であれば、「検査済みOK」の和文の表示を、酸素濃度が低い場合は「酸欠」の表示をそれぞれ行っていた。(写真8、写真9参照)

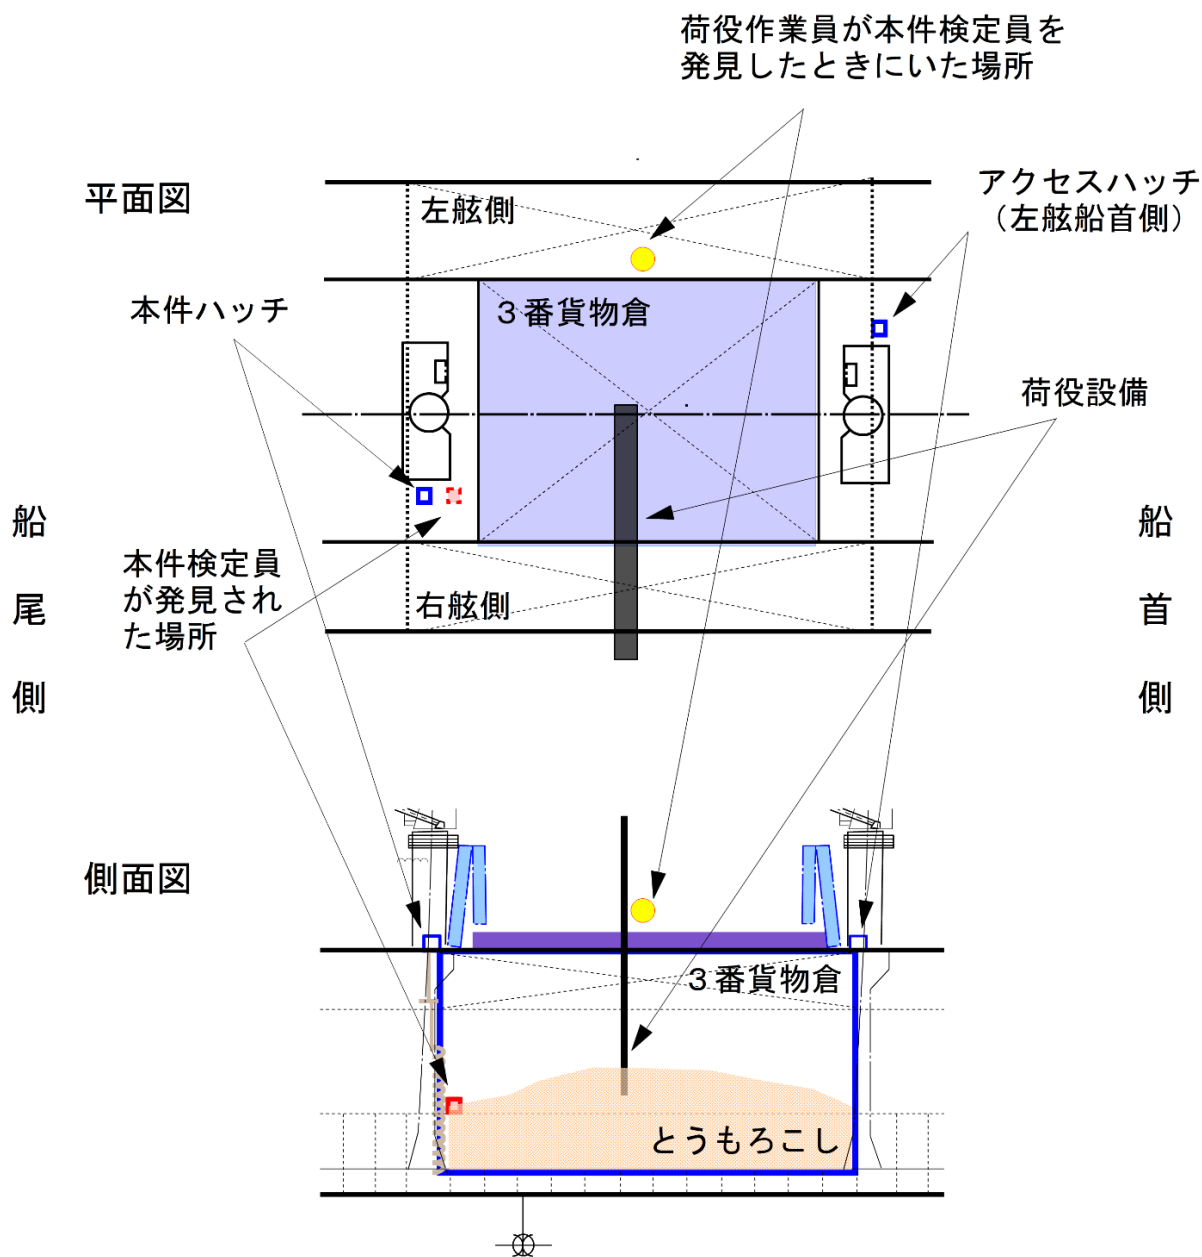
付図2 事故発生状況概略図

荷役作業員の1人は、08時50分～55分ごろ、3番貨物倉の倉口の左舷側中央部付近で荷役設備のリモコン操作を行っていたところ、本件検定員が3番貨物倉右舷船尾側らせん階段下部のとうもろこしの上につ伏せの状態で見つかり倒れていることに気付いた。（写真7参照）

<p>分析</p> <p>乗組員等の関与 船体・機関等の関与 気象・海象等の関与 判明した事項の解析</p>	<p>あり</p> <p>なし</p> <p>なし</p> <p>(1) 死傷の状況</p> <p>本件検定員は、酸素欠乏により窒息死（推定）したと考えられる。</p> <p>(2) 事故発生に至る経過</p> <p>① 本船は、9月3日（現地時間）米国を出港し、3番貨物倉に約5,572t、4番貨物倉に約218tのとうもろこしを積んだ状態で、本件岸壁に右舷着けし、10月19日08時30分ごろ、4番貨物倉のハッチカバーを開放し、積み荷後約1.5か月間閉鎖状態であった3番貨物倉のハッチカバーを初めて開放したものと考えられる。</p> <p>② 荷役責任者及び荷役作業員は、08時30分ごろ本船に乗船して荷役作業の準備を開始し、08時35分ごろ3番貨物倉の揚げ荷役を始めたものと考えられる。</p> <p>③ 荷役責任者は、4番貨物倉の酸素濃度を確認し、入倉が可能であることを示す「検査済みOK」の札を同貨物倉のアクセスハッチに掛けたものの、一等航海士に呼ばれて荷役作業の打合せを行う目的で本船の事務室に向かったことから、3番貨物倉の酸素濃度を測定していなかったものと考えられる。</p> <p>④ 本船は、3番貨物倉にとうもろこしを積んで約1.5か月間閉鎖状態であったことから、3番貨物倉が酸素欠乏となっていたものと考えられる。</p> <p>⑤ 本件検定員は、08時40分ごろ陸上の荷役設備に付属する階段を上って本船に赴くところを目撃され、08時50分～55分ごろ3番貨物倉右舷船尾側らせん階段下部のとうもろこしの上で発見されたものと考えられる。</p> <p>(3) 事故発生日時</p> <p>上記(2)⑤及び死亡時刻が08時50分（推定）と検案されていることから、平成27年10月19日08時50分ごろであったものと考えられる。</p> <p>(4) 本件検定員が3番貨物倉内に入った状況</p> <p>上記(2)③、本件ハッチの保安用タグが切断されていたこと及び荷役責任者が、09時00分ごろ本件ハッチの垂直はしご下部付近で酸素濃度を測定したところ約11～12%であったことから、本件検定員は、酸素濃度の確認が行われる前に3番貨物倉に入ったものと考えられるが、その状況を明らかにすることはできなかった。</p>

<ul style="list-style-type: none">③ A協会の各支部は、マニュアルを支部内の職員に周知した。④ A協会は、事務所長及び港湾での職務に従事する職員に酸素欠乏危険作業主任者技能講習を受講させ、その中から作業主任者を任命し、所属する職員に対し、酸素欠乏に係る指導を継続的に行わせることとした。⑤ A協会は、各支部長に対し、各支部における酸素事故防止に関する指導状況を本部に報告させ、問題点があれば改善を指示することとした。⑥ A協会は、安全衛生に関する規定の改定を行った。 <p>(2) 今後の同種事故等の再発防止に役立つ事項として、次のことが考えられる。</p> <ul style="list-style-type: none">① A協会は、マニュアルの内容を穀物検定員に周知し、その遵守を徹底させること。② 穀物検定員を対象とした、前記手順及び酸素欠乏事故防止のための計画的、持続的な指導体制を構築し、穀物検定員の意識の向上を図ること。
--	--
