船舶事故調査報告書

事故種類	火災
発生日時	平成27年1月30日 03時15分ごろ
発生場所	長崎県壱岐市大島（壱岐）漁港内 壱岐大島港東防波堤灯台から真方位216° 1,020m付近 （概位 北緯33° 43.8′ 東経129° 38.1′）
事故の概要	漁船第十七神洗丸は、係留中に火災が発生した。 第十七神洗丸は、鎮火した後、解体処分された。
事故調査の経過	平成27年5月20日、本事故の調査を担当する主管調査官（門司事務所）ほか1人の地方事故調査官を指名した。 原因関係者から意見聴取を行った。
事実情報 船種船名、総トン数 船舶番号、船舶所有者等 L×B×D、船質 機関、出力、進水等	漁船 第十七神洗丸、13トン NS2-16953（漁船登録番号）、郷ノ浦町漁業協同組合 16.45m (Lr) × 3.27m × 1.40m、FRP ディーゼル機関、569kW、昭和63年12月27日 第290-45038号（船舶検査済票の番号）
乗組員等に関する情報	船長 男性 49歳 一級小型船舶操縦士・特殊小型船舶操縦士・特定 免許登録日 平成10年12月17日 免許証交付日 平成25年2月4日 （平成30年12月16日まで有効）
死傷者等	なし
損傷	船首部上甲板、操舵室等が焼損
気象・海象	気象：天気 雨、風向 北東、風力 1、視界 良好 海象：海上 平穏
事故の経過	本船は、船長ほか甲板員1人が乗り組み、壱岐市勝本町北方沖でいか一本釣り漁を終え、平成27年1月29日03時00分ごろ、大島（壱岐）漁港に右舷着けした。 本船は、船橋の右舷側後方の陸上電源用プラグ差込口に陸上電源が接続され、船内に給電された。 船長は、船橋の左舷側後方に設けられた送風機を運転して魚倉に酸素を送るなどの作業をし、また、はえ縄の修理及び漁の片付けを終え

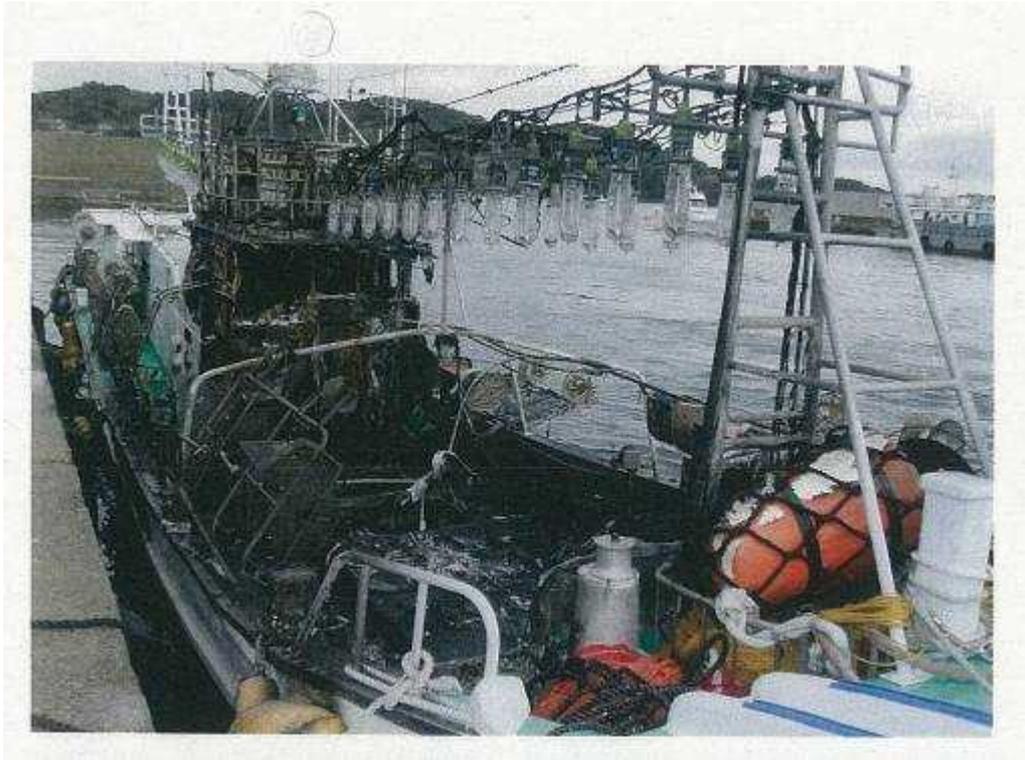
写真1 本船の焼損状況

(写真1 本船の焼損状況、写真2 船首部の焼損状況 参照)
分析 乗組員等の関与 船体・機関等の関与 気象・海象等の関与 判明した事項の解析	あり あり なし 本船は、大島（壱岐）漁港に無人で係留中、船首部中央付近に巻いて置かれ、通電状態であった本件ポンプ用配線が短絡したことから、出火し、付近の可燃物等に延焼したものと考えられる。 本船は、船首部中央付近に巻いて置かれ、通電状態であった本件ポンプ用配線に発熱を生じて絶縁が劣化し、本件ポンプ用配線の導体が短絡して配線の被覆から出火したものと考えられる。
原因	本事故は、夜間、本船が、大島（壱岐）漁港に無人で係留中、船首部中央付近の本件ポンプ用配線が短絡したため、配線被覆から出火したことにより発生したものと考えられる。
参考	今後の同種事故等の再発防止に役立つ事項として、次のことが考えられる。 <ul style="list-style-type: none"> ・ 電気配線は、折り曲げたり、巻いたりして置かないこと。 ・ 船内を無人にして離船する際は、配電盤の必要のないスイッチを切っておくこと。 ・ 電気系統は、付属された設備を含めて絶縁抵抗を定期的に計測すること。
