# 船舶事故調査報告書

船種船名 貨物船 MING GUANG

事故種類 沈没

運輸安全委員会(海事部会)議決

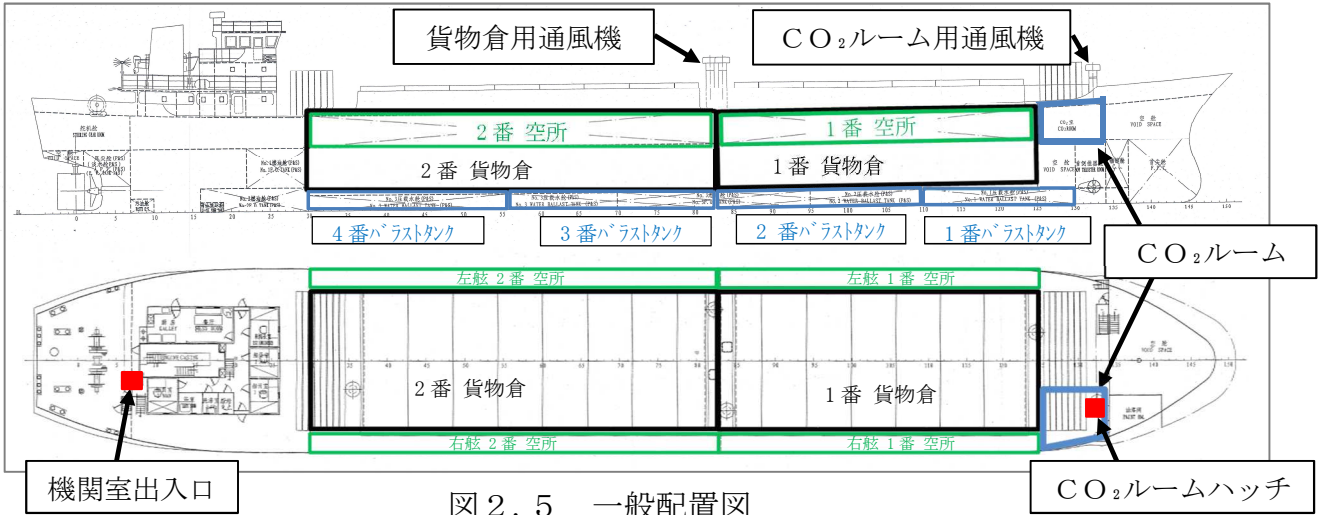
図2.5 一般配置図

本船の一般配置図によれば、本船は、国際航海に従事する船尾船橋二層甲板型のばら積み貨物船であり、船首側から1番及び2番貨物倉を有し、船首に船首楼を、船尾に船橋をそれぞれ設けており、右舷船首部にCO<sub>2</sub>ルームが設けられていた。(図2.5参照)

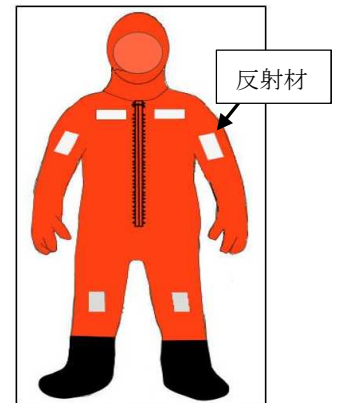
図2.9  
イマーシヨンスーツ

なお、二等航海士、三等機関士及び甲板手Aが海上保安庁に救助されたとき、イマーションスーツ内に大量の海水が入っていた。

(3) 乗組員は、イマーションスーツ着用時に海水が流入する可能性があることを認識し、定期的にイマーションスーツの保管状態の点検及び着用の訓練を行って適切に着用すること。

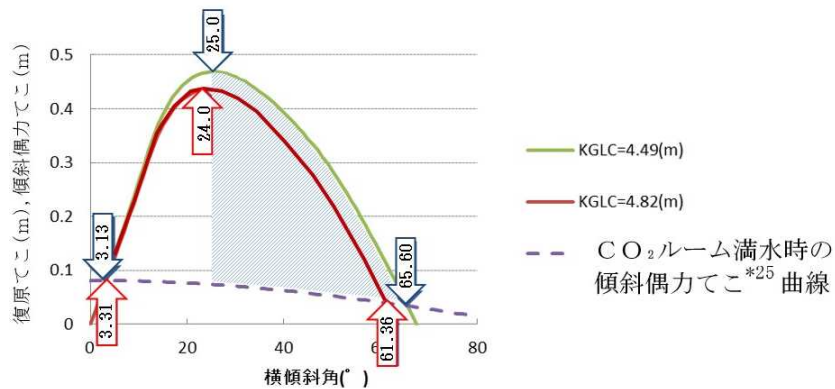
図 2.10-2 CO<sub>2</sub>ルーム満水時の復原力曲線等

復原力曲線等は図 2.10-2 のとおりで、横傾斜角は 3.13° ~ 3.31° であり、十分な残存復原力があると推測される。

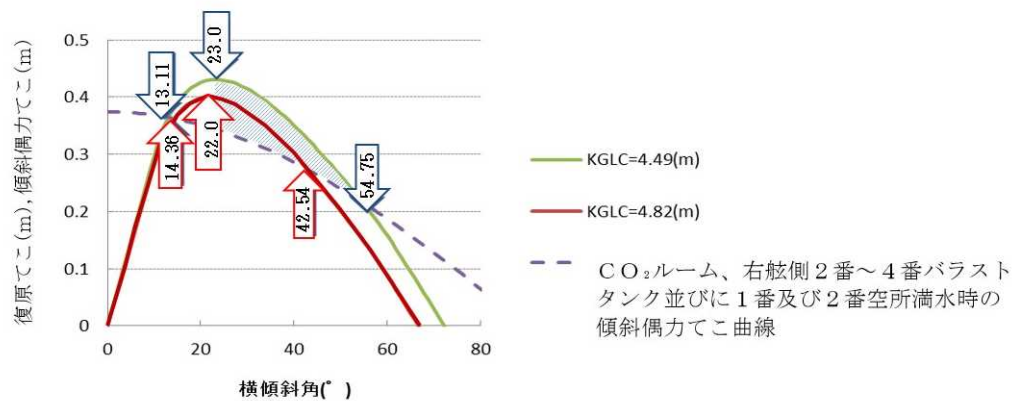
図2.10-3 CO<sub>2</sub>ルーム、右舷側2番～4番バラスタタンク並びに1番及び2番空所満水時の復原力曲線等

14.36°、残存復原力消失角は42.54°～54.75°、復原てこが最大となる傾斜角での残存復原力が比較的小さいので、比較的小さな横傾斜モーメントが作用することにより転覆すると推測される。

※ 海水が満水となる浸水量は、右舷側2番～4番バラスタタンクがそれぞれ55.3 t、58.4 t、49.2 t、右舷側1番及び2番空所がそれぞれ72.9 t、92.0 tであり、1番バラスタタンクについては、函館港出港時からほぼ満水であった。

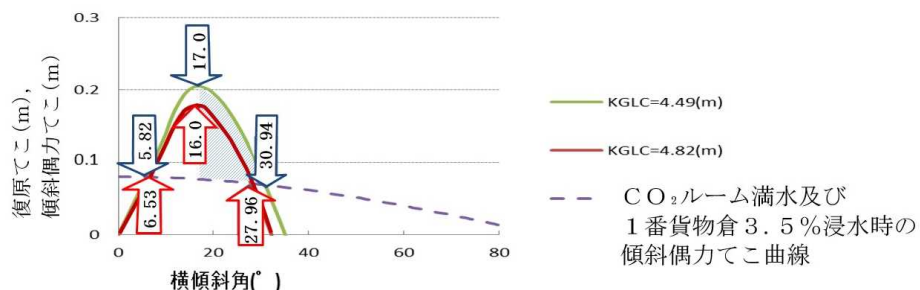
図2.10-4 CO<sub>2</sub>ルーム満水及び1番貨物倉3.5%浸水時の復原力曲線等

復原力曲線等は図2.10-4のとおりで、横傾斜角は5.82°～6.53°程度であるが、自由水の影響が極めて大きく、GoMが0.69～0.78mとなり、復原性が全体的に悪化して残存復原力は減少し、浸水量及び横傾斜が増大して復原てこが最大となる横傾斜角17°を超えれば、本事故当時の横傾斜の状況と異なり、風浪により短時間で転覆すると推測される。

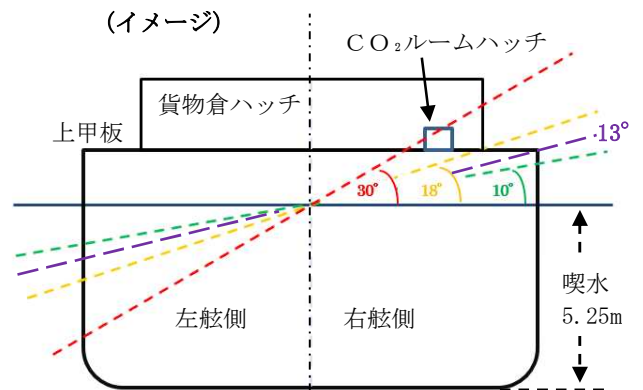
図3.1 横傾斜時の水線の状況  
(函館港出港時の載貨状態)

- (1) 本船は、本州北岸に向けて引き返し始めた15時30分ごろ以降、浸水及び右舷傾斜による乾舷の減少、並びに波による船体動揺により上甲板の右舷側が繰り返し没水していたことから、上甲板上の破口等から船体右舷側のCO<sub>2</sub>ルーム、バラストタンク等に浸水し、右舷傾斜が増大した。
- (2) 本船は、右舷傾斜の増大により、上甲板の右舷側が没水した状態になってハッチカバー、出入口等から船体内部への浸水量が増加するとともに、風浪を受けて復原力を喪失したことにより横転し、更に浸水量が増加して沈没した。
