船舶事故調査報告書

事故種類	衝突（灯浮標）
発生日時	平成27年6月6日 13時25分ごろ（現地時刻 2015年6月6日 12時25分ごろ）
発生場所	シンガポール共和国シンガポール港のEASTERN BUOY Changi 灯台から真方位289° 4.1海里（M）付近 （概位 北緯01° 17.8′ 東経104° 05.9′）
事故の概要	ばら積貨物船 ^{シンヘイリョウ} SHIN HEIRYUは、航行中、灯浮標に衝突した。 SHIN HEIRYUは、左舷船尾部外板に擦過傷等を生じ、また、灯浮標は、標体部分の凹損等を生じた。
事故調査の経過	平成27年6月10日、本事故の調査を担当する主管調査官（神戸事務所）を指名した。 なお、後日、1人の地方事故調査官を新たに指名した。 原因関係者から意見聴取を行った。 SHIN HEIRYUの実質的利害関係国に対し、意見照会を行った。
事実情報 船種船名、総トン数 船舶番号、船舶所有者等 L×B×D、船質 機関、出力、進水等	ばら積貨物船 SHIN HEIRYU、102,207トン 141370（船舶番号）、9271602（IMO番号）、日本郵船株式会社、NYK SHIPMANAGEMENT PTE LTD（シンガポール共和国、船舶管理会社） 299.95m×50.00m×24.10m、鋼 ディーゼル機関、16,020kW、平成15年4月4日
乗組員等に関する情報	船長（フィリピン共和国籍） 男性 58歳 締約国資格受有者承認証 船長（日本国発給） 交付年月日 2015年3月27日 （2020年3月26日まで有効）
死傷者等	なし
損傷	本船 左舷船尾部外板に擦過傷等 灯浮標 標体部分に凹損、アンカーチェーンに切損等
気象・海象	気象：天気 曇り、風向 東、風力 2 海象：海上 平穏
事故の経過	本船は、船長ほか21人（全員フィリピン共和国籍）が乗り組み、船長が操船指揮を行い、二等航海士（以下「航海士A」という。）及び見習い航海士を見張りに、甲板手を操舵にそれぞれ当たらせ、水先

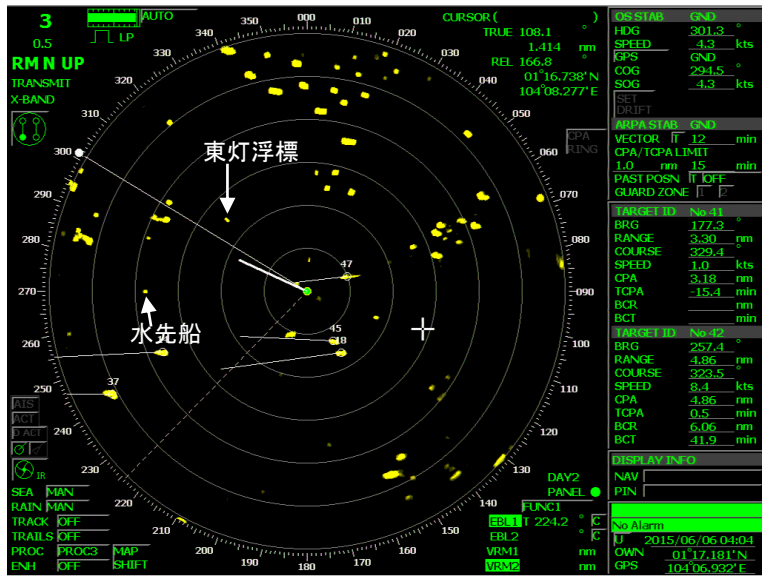
(1) 13時04分ごろ

<p>いた。</p> <p>本船のレーダー情報（船首方位、対水速力、対地針路及び対地速力）から、12時04分ごろには約210°方向に約0.5knの、12時10分ごろには約225°方向に約1.0knの、12時20分ごろには約280°方向に約2.0knの、及び12時22分ごろには約295°方向に約2.5knの風潮流が推算された。</p> <p>本船船舶管理会社のSMS（安全管理システム）の手順書によれば、シンガポール海峡通航前に船橋チームミーティングを実施し、潮流の状況等について協議することとなっているものの、本船では船橋チームミーティングを実施していなかった。</p>
<p>分析</p> <p>乗組員等の関与 船体・機関等の関与 気象・海象等の関与 判明した事項の解析</p>	<p>あり なし あり</p> <p>本船は、シンガポール港において、風力2の東風及び南西～北西方の潮流がある状況下、A地点へ向けることとして右転する際、船長が、A地点付近の潮流の状況を知らなかったことから、潮流の影響を考慮した操船ができずに航行し、東灯浮標に衝突したものと考えられる。</p> <p>船長は、本船が圧流されていることを認めた際に右舵一杯としたものの、水先人を乗船させる必要があり、約3knの対水速力で航行していたことから、東灯浮標に向けて圧流されたものと考えられる。</p> <p>船長は、シンガポール海峡通航前に船橋チームミーティングを実施していれば、A地点付近の潮流の状況を把握できた可能性があると考えられる。</p>
<p>原因</p>	<p>本事故は、本船が、シンガポール港において、風力2の東風及び南西～北西方の潮流がある状況下、A地点へ向けることとして右転する際、船長が、A地点付近の潮流の状況を知らなかったため、潮流の影響を考慮した操船ができずに航行し、東灯浮標に衝突したことにより発生したものと考えられる。</p>
<p>参考</p>	<p>今後の同種事故等の再発防止に役立つ事項として、次のことが考えられる。</p> <ul style="list-style-type: none"> ・船長は、風潮流の影響を受けるおそれがある場合、対地針路に留意すること。 ・SMSの手順書を遵守すること。
