# 船舶事故調査報告書

船種船名 油タンカー兼ケミカルタンカー EIWA MARU 3  
IMO番号 9073323  
総トン数 740トン

事故種類 爆発  
発生日時 平成28年9月9日 18時40分ごろ  
発生場所 和歌山県御坊市南方沖  
紀伊日ノ御埼灯台から真方位163° 9.1海里付近  
(概位 北緯33° 44.2' 東経135° 06.9')

平成29年9月21日

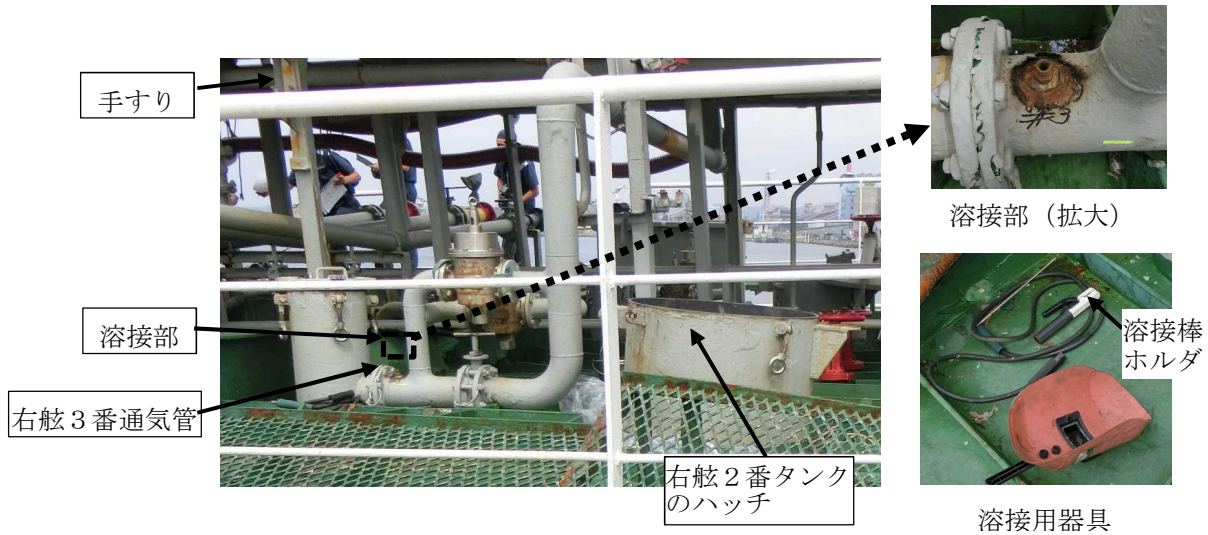
写真2.1 右舷3番通気管の溶接作業場所付近

本船は、本件機関長が右舷3番タンクの通気管（以下「右舷3番通気管」という。）に圧力計を設置する目的でドリルで通気管に穴を開けたのち、18時30分ごろしゃがんだ姿勢で溶接棒ホルダを持ち、二機士が本件機関長の隣に立って懐中電灯で照らして‘右舷3番通気管に管を溶接する作業’（以下「右舷3番通気管の溶接作業」という。）を始め、甲板手及び一機士が付近に立っていたところ、18時40分ごろ貨物タンクで爆発が発生した。

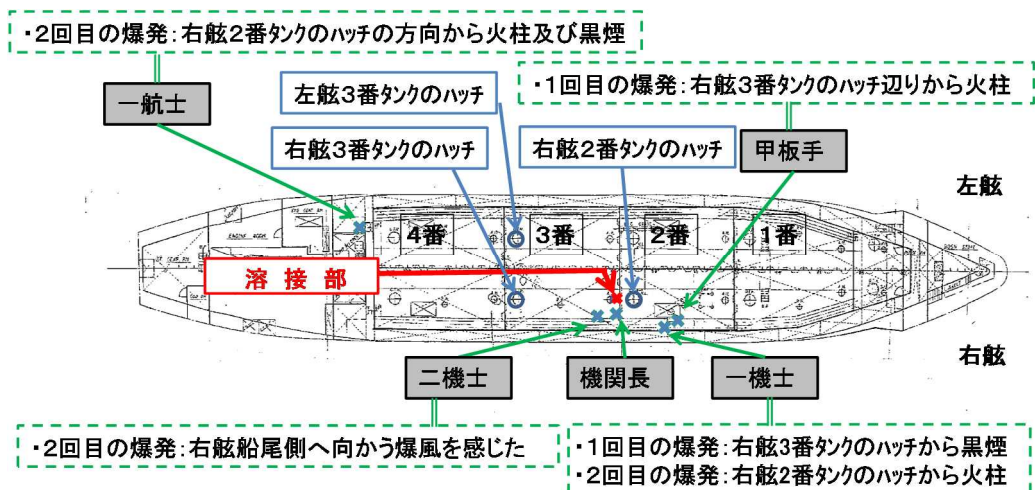
図2.1 本事故現場付近にいた乗組員の配置及び事故時の状況

本船は、本件機関長が、右舷3番通気管の溶接作業場所に倒れ、二機士が、飛ばされて右舷側の手すりに打ちつけられ、本件機関長の船首側に立っていた甲板手が、飛ばされて船首方の甲板上に落ちた。

本船は、甲板手が、右舷3番タンク後部にあるマンホールハッチ<sup>\*3</sup>（以下「ハッチ」という。）辺りから火柱が上がるのを、一機士が、船首側に倒れたのちに右舷3番タンクのハッチから黒煙が上がるのをそれぞれ見たほか、船尾楼甲板船尾部にいた本件一航士が、大きな音を聞いた。

本船は、一機士が2回目の爆発が発生した際、右舷2番タンクのハッチから火柱が上がるのを、本件一航士が、右舷2番タンクのハッチの方向から火柱及び黒煙が上がるのをそれぞれ見たほか、二機士が、右舷船尾方に向かう爆風を感じた。

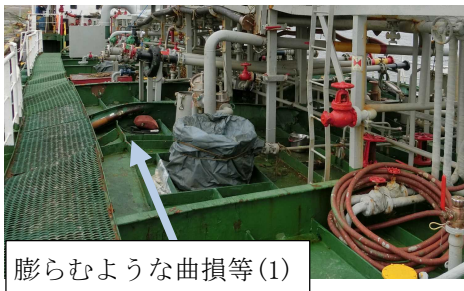
- (1) 右舷2番タンクの船尾側、右舷3番タンク及び左舷3番タンクの頂部に膨らむような曲損等があった。また、右舷2番タンクのハッチカバー支持部及びハッチカバー閉鎖用ボルト取付け部、並びに右舷3番タンクのハッチカバーの支持部に折損を生じていた。
- (2) 右舷2番タンクと左舷2番タンクとの間の縦隔壁(以下「2番中心線隔壁」という。)の船尾側上部に右舷側への曲損等を生じていた。
- (3) 左舷2番タンクと左舷3番タンクとの間の横隔壁(以下「左舷2-3横隔壁」という。)に船首側に膨らむような曲損、溶接線(下端の右舷側)の破断等を生じていた。
- (4) 右舷2番タンクと右舷3番タンクとの間の横隔壁(以下「右舷2-3横隔壁」という。)に船首側への傾斜、船首側に膨らむような曲損、溶接線(上下端及

(右舷側の貨物タンク頂部の損傷状況)

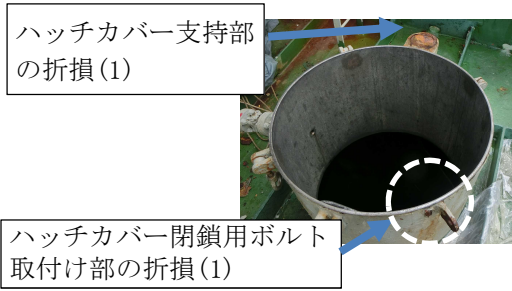
(右舷2番タンクのハッチの損傷状況)

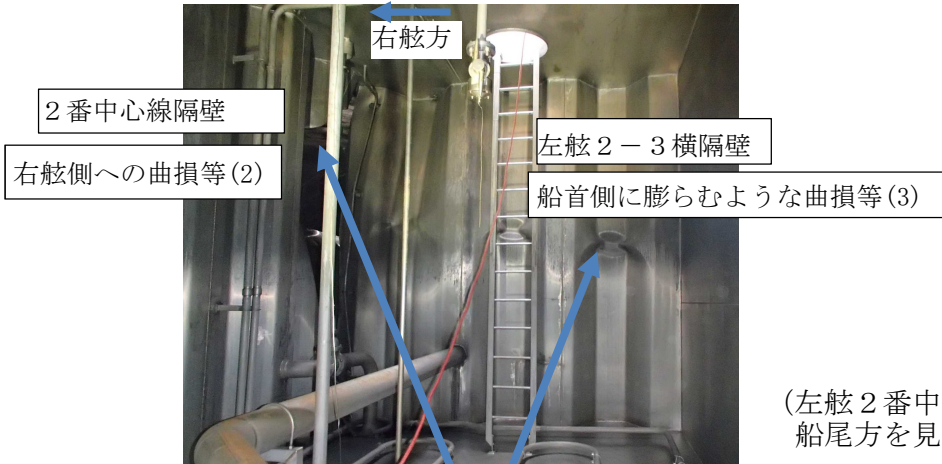
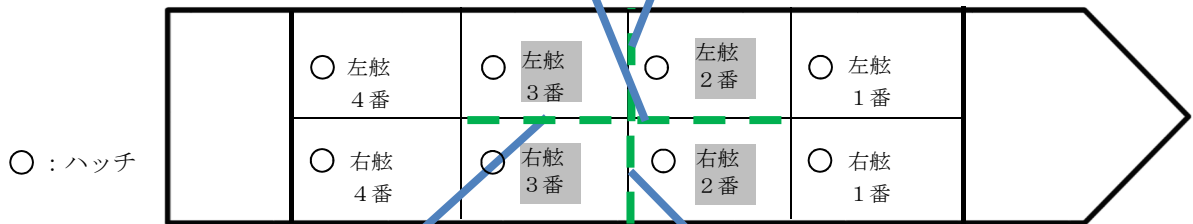
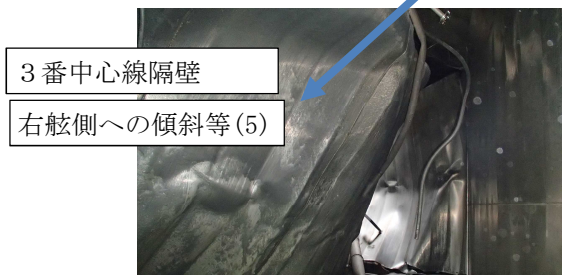
び左端)の破断等を生じていた。

- (5) 右舷3番タンクと左舷3番タンクとの間の縦隔壁(以下「3番中心線隔壁」という。)に右舷側への傾斜、右舷側に膨らむような曲損、溶接線(上下端及び前端)の破断等を生じていた。

(右舷3番タンク後部から船首方を見た状況)

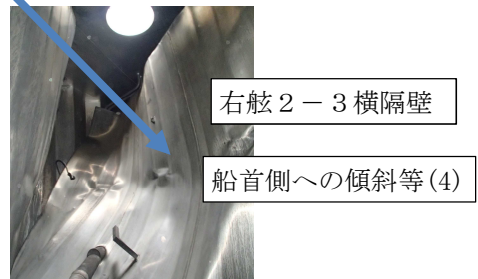
(右舷3番タンク前部から船首方を見た状況)

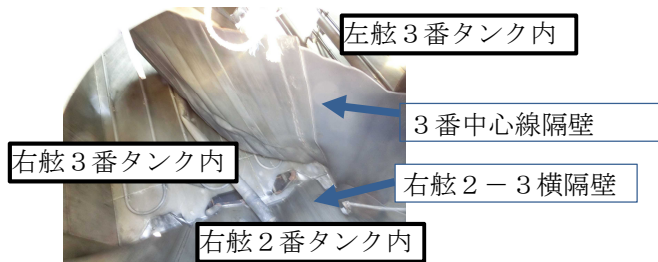
(右舷2番タンクのハッチから見下ろした状況)

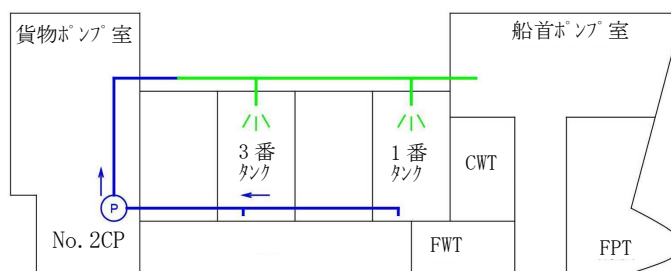
図 2. 8 - 2 本事故当時の海水洗浄

- (a) 故障中のTCポンプの代わりに雑用水ポンプを使って雑用水ラインの海水を1番及び3番タンクに入れる。
- (b) 1番及び3番タンクに溜まった海水をNo. 2貨物ポンプでバタワース洗浄機に送って同タンク内の壁面に噴射し、タンク内に落ちて溜まる海水を更に同ポンプでバタワース洗浄機に送ることを繰り返しながら洗浄を行う。

- a 本事故当時、海水洗浄を始めて間もない頃であったことから、ベースオイルは、1番及び3番タンク内の壁面に付着していたものと考えられる。
- b ‘No.2貨物ポンプ、1番及び3番タンク底部並びに同タンク用荷役配管’（以下「No.2貨物ポンプ系統」という。）のフラッシングをしていない状態で同ポンプを使用して海水洗浄を始めたことから、No.2貨物ポンプ系統に残っていたベースオイルがバタワース洗浄機により1番及び3番タンク内に噴射され、その液滴が同タンク上の通気管内にまで

- (1) 石油製品の揚げ荷後にタンク洗浄を行う際、タンク洗浄を行う前に貨物タンク等のフラッシングを行うことを作業手順とすること。
- (2) 乗組員に対し、貨物ポンプ内が換気される通気ラインを作った上でガスフリー作業を行うよう指導すること。

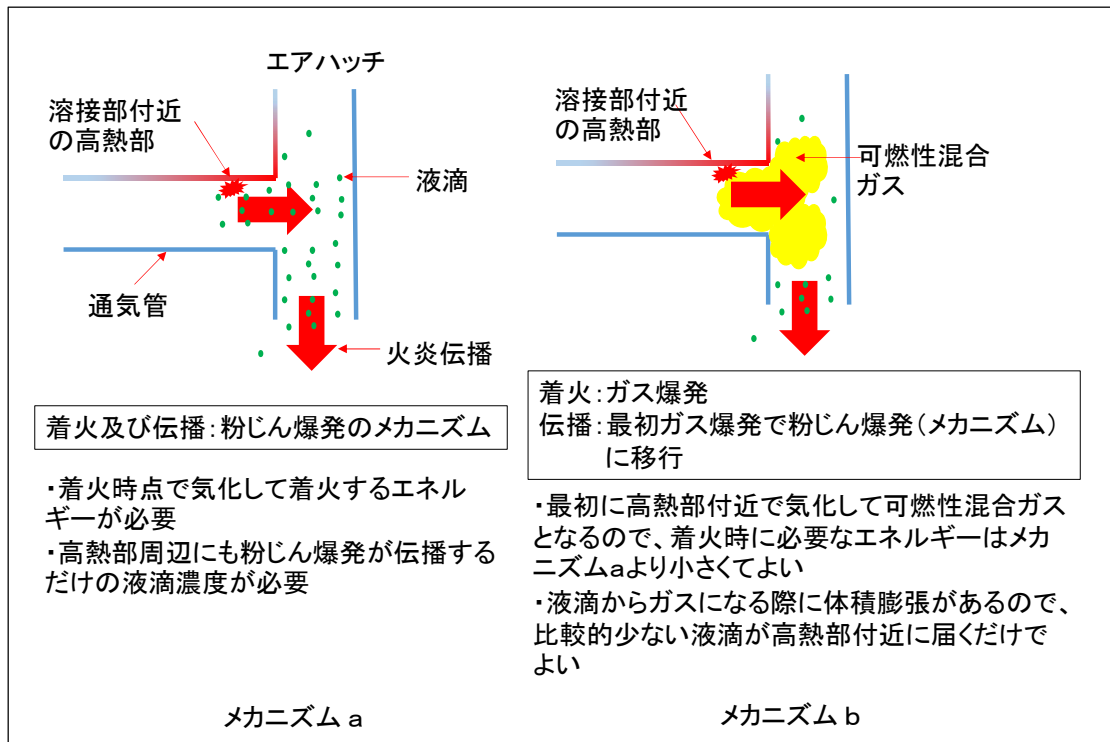
図 2.12 爆発発生メカニズム

- ① タンク（長さ約8.4m×幅約4.2m×高さ約4.3m）内で、引火点164℃のベースオイルが微小な液体の粒状態となって空気中に一定程度の濃度で飛散し、写真2.5に示したとおりにタンク上のエアハッチに接続された通気管内にも「引火点164℃のベースオイルの微小な粒」（以下「液滴」という。）が飛散している状態の下、通気管で溶接（溶接部温度約1,400℃以上）を行っていたときに爆発が発生した場合、爆発発生メカニズムに関しては、次のa及びbの2つの場合が考えられる。

a 飛散した液滴が溶接部付近の高熱部に触れ、気化及び着火して燃焼し、次の(a)及び(b)により爆発する。

b 飛散した液滴が通気管内で熱せられて気化し、滞留した可燃性混合ガスが溶接部付近の高熱部に触れ、着火して燃焼し、上記a(a)及び(b)により爆発する。

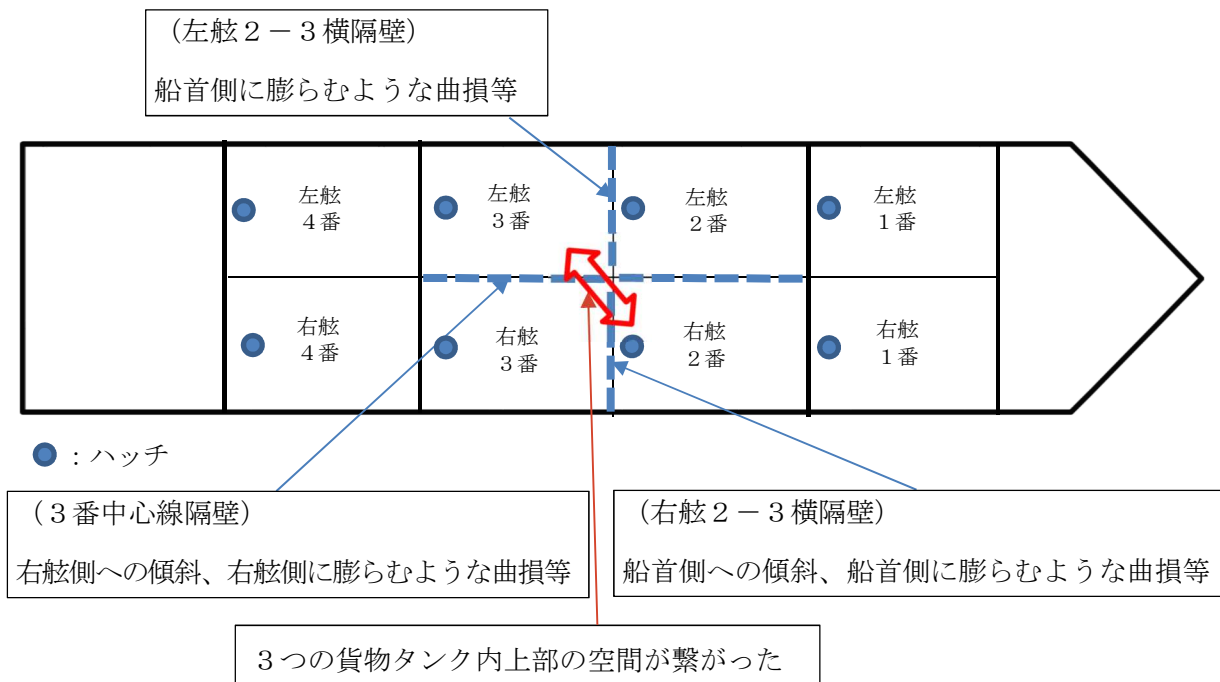
図3.1 貨物タンク隔壁の損傷状況

- (1) 1番及び4番タンクでは、爆発が発生しなかった。
- (2) 両舷2-3横隔壁及び3番中心線隔壁に図3.1のとおり<sup>つな</sup>の曲損等があった。
- (3) 上記(2)の損傷により、右舷2番タンク、右舷3番タンク及び左舷3番タンク内上部の空間が繋がった。

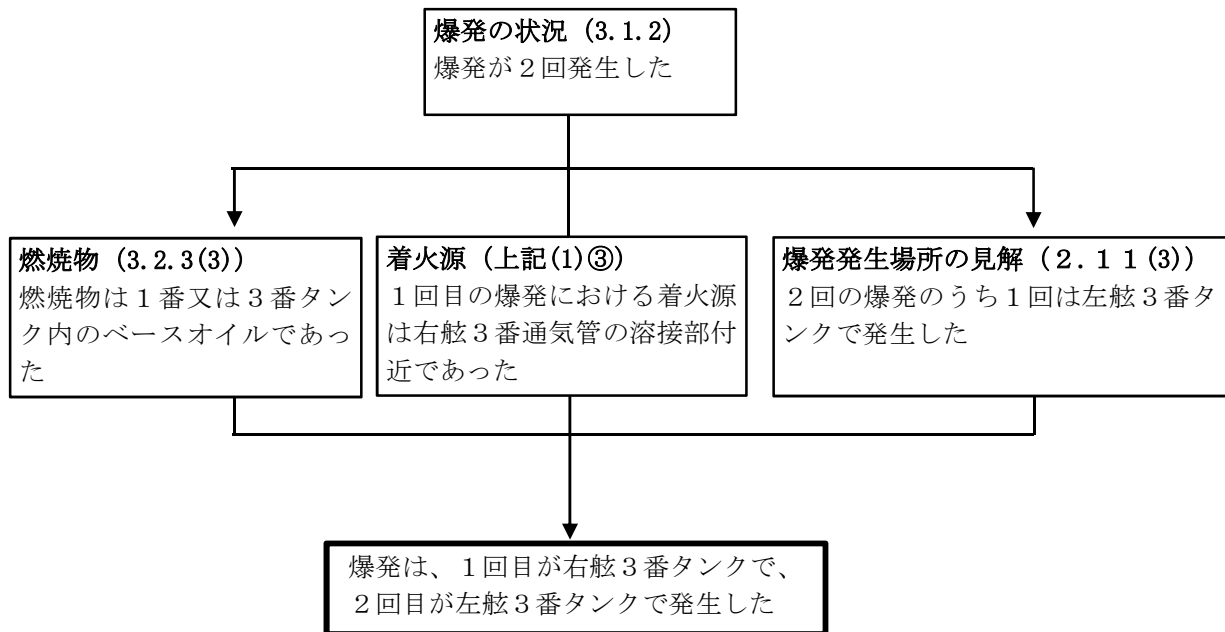
図 3.2-1 爆発発生場所

2.11(3)、3.1.2、3.2.3(3)及び上記(1)③から、2回の爆発は、1回目右舷3番タンクで、2回目左舷3番タンクで発生したものと考えられる。  
(図3.2-1 参照)

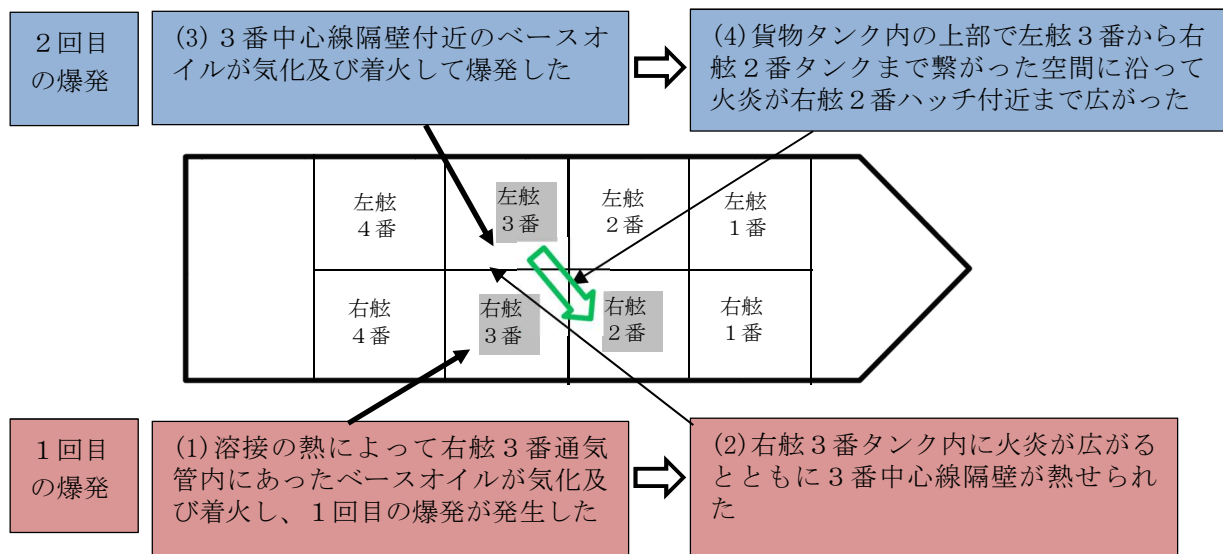
図3.2-2 爆発の発生過程

- (1) ベースオイルの揚げ荷後、No. 2 貨物ポンプ系統に残っていたベースオイルが貨物ポンプ及びバタワース洗浄機によって3番タンク内に噴射され、右舷3番通気管内にまで飛散した液滴が溶接の熱によって気化及び着火し、同タンク内で燃焼が伝播して1回目の爆発が発生した。
- (2) 上記(1)の爆発により、右舷3番タンク内に火炎が広がるとともに3番中心線隔壁が熱せられた。
- (3) 3番中心線隔壁が熱せられたことにより、左舷3番タンクの3番中心線隔壁付近のベースオイルが気化して滞留し、3番中心線隔壁の破口等を通じて右舷3番タンクに残っていた火炎に触れて着火し、2回目目の爆発が発生した。
- (4) 上記(3)の爆発により、貨物タンク内の上部で左舷3番タンクから右舷2番タンクまで繋がった空間に沿って火炎が右舷2番タンクのハッチ付近まで広がった。

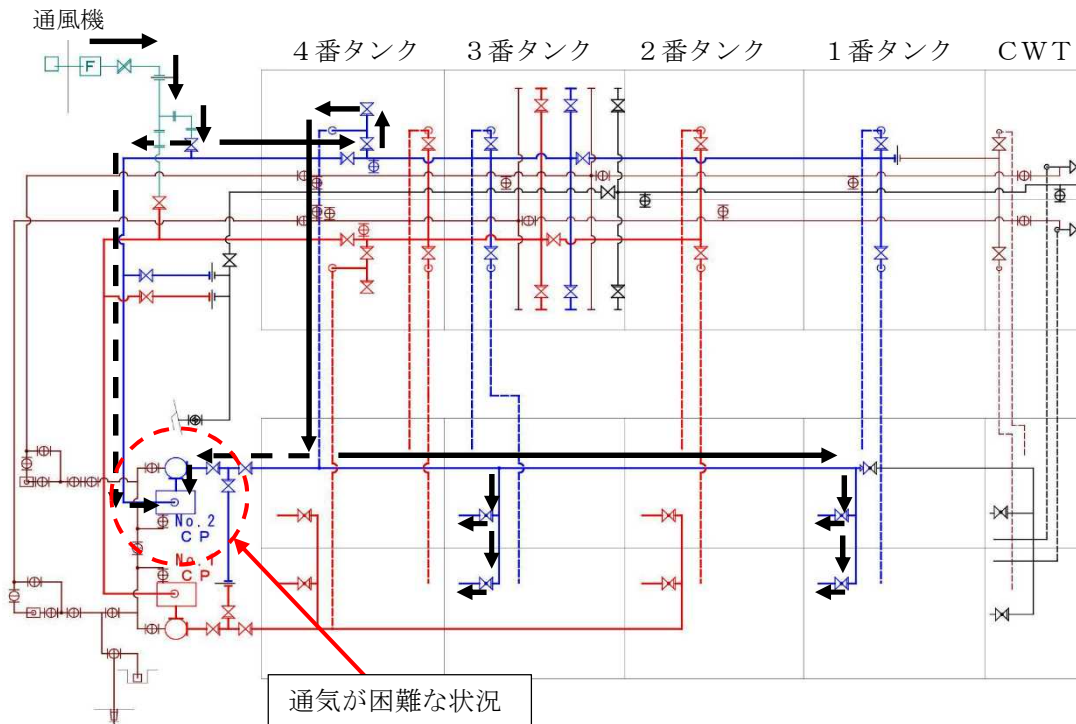
図3.2-3 ガスフリー作業時の通風ライン

本船は、ガスフリー作業を行った際、図3.2-3のとおり貨物ポンプに通気して可燃性ガスを除去することが困難な状況となっていたことから、貨物ポンプ内が換気される通気ラインを作った上で同作業を行う必要があったものと考えられる。

本船は、貨物ポンプ内から可能な限り可燃性ガスを除去するために貨物ポンプ内が換気される通気ラインを作った上でガスフリー作業を行う必要があったものと考えられる。

- (1) A社は、同社及び船長の管理の下で甲板上での高熱作業が行われることが確保されるよう作業手順等を改めること。
- (2) タンカー所有者は、石油製品の揚げ荷後にタンク洗浄を行う際、タンク洗浄を行う前に貨物タンク等のフラッシングを行うことを作業手順とすること。
- (3) タンカー所有者は、乗組員に対し、貨物ポンプ内が換気される通気ラインを作った上でガスフリー作業を行うよう指導すること。
