船舶事故調査報告書

船種船名 貨物船 SWIFTNES

船種船名 作業船 ふじ丸

事故種類 転覆

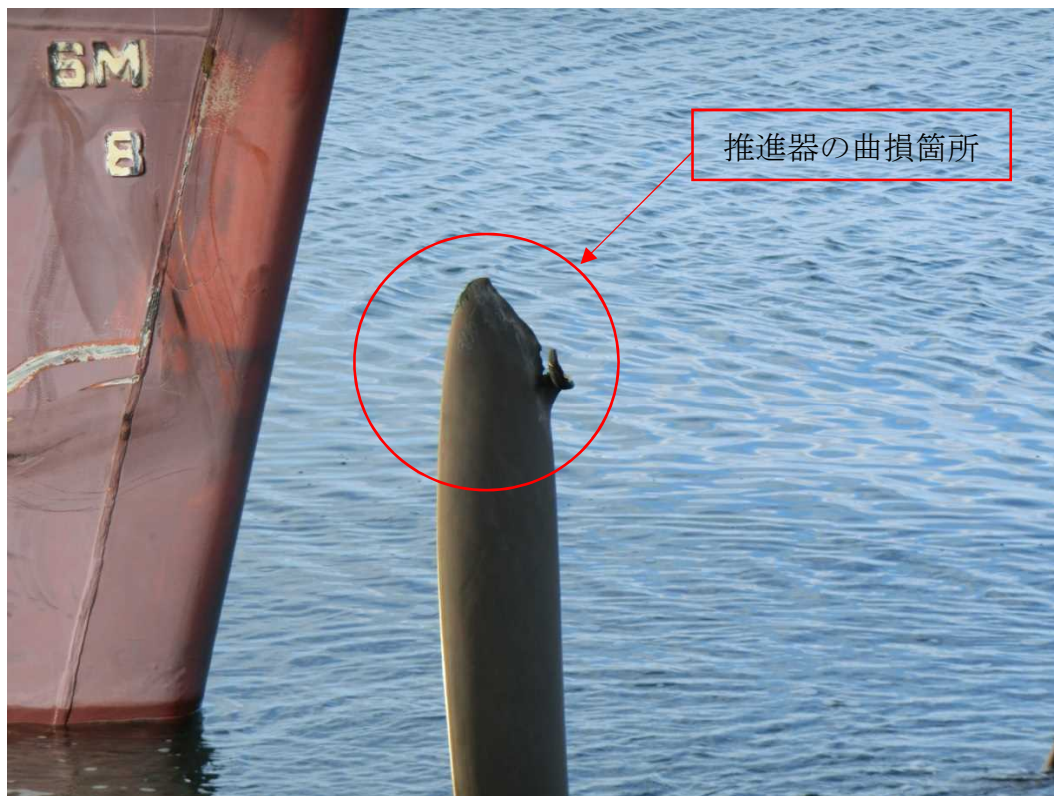
写真1 A船の推進器

SWIFTNESは、推進器に損傷を生じた。

A船は、推進器に曲損等を生じた。
