船舶事故調査報告書

船種 船名 コンテナ船 SINOKOR INCHEON
IMO番号 8706650
総トン数 3,489トン

船種 船名 漁船 敏丸
漁船登録番号 YG3-39849
総トン数 4.97トン

事故種類 衝突
発生日時 平成28年2月19日 23時56分ごろ
発生場所 大分県姫島村姫島東方沖
姫島灯台から真方位087° 6.5海里付近
(概位 北緯33° 44.1' 東経131° 49.7')

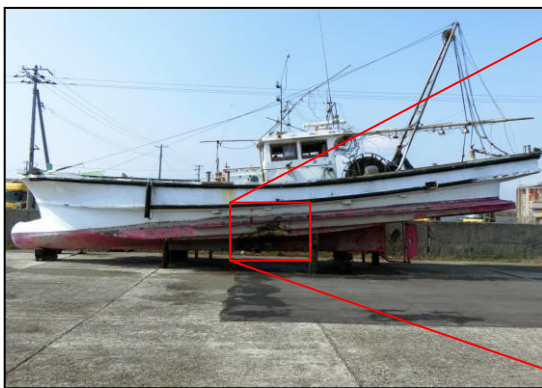
写真2.3-1 B船の損傷状況

左舷中央部外板に破口及び亀裂が生じ、転覆して全損となった。(写真2.3-1、写真2.3-2参照)

左舷中央部外板に破口及び亀裂が生じ、転覆して全損となったものと推定される。

2.1、3.1.1、3.1.2及び3.1.4から、左転中のA船の船首部と、B船の左舷中央部とが衝突したものと考えられる。

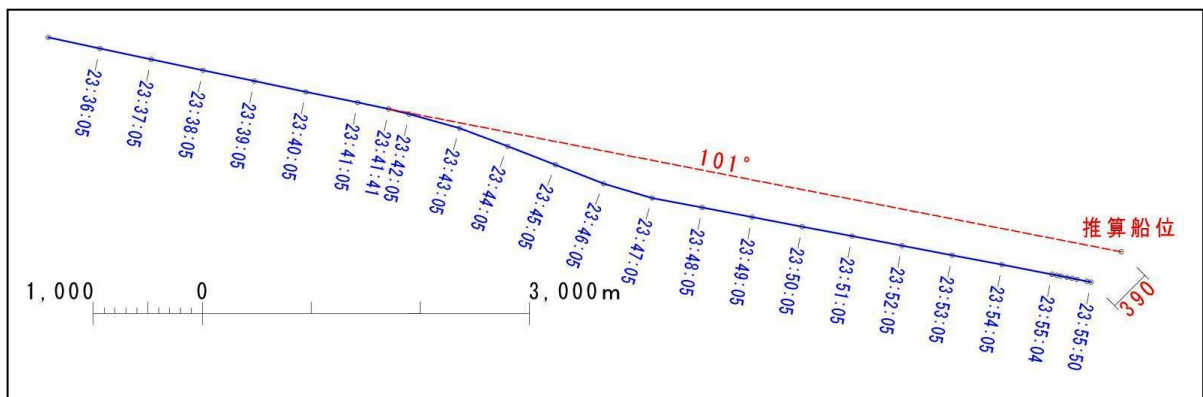
図3.1 A船の航行経路及び推算船位

2.1から、A船が23時41分45秒ごろ右転を始めており、その直前の41分41秒の船首方位及び対地速力から、A船が右転せずに直進を続けた場合の船位を推算すると、A船の55分50秒ごろの実際の船位は、推算した船位より約390m(約0.21M)南西方であったものと考えられる。(図3.1参照)

- ③ A船は、針路を右にとってC船を避けたことから、避航開始前よりも南西方に位置することとなり、23時46分38秒ごろから約 099° の船首方位としたことから、B船と衝突するおそれが生じた可能性があると考えられる。
- ④ 二航士Aは、23時47分ごろ昇橋し、三航士Aから引継ぎを受けて当直を交代し、レーダーの真速度ベクトルを延ばし、B船の同ベクトルの先端がA船の同ベクトルの先端より後方に達したことから、B船がA船の船尾方を通過する態勢にあり、B船と衝突するおそれはないと思ったものと考えられる。

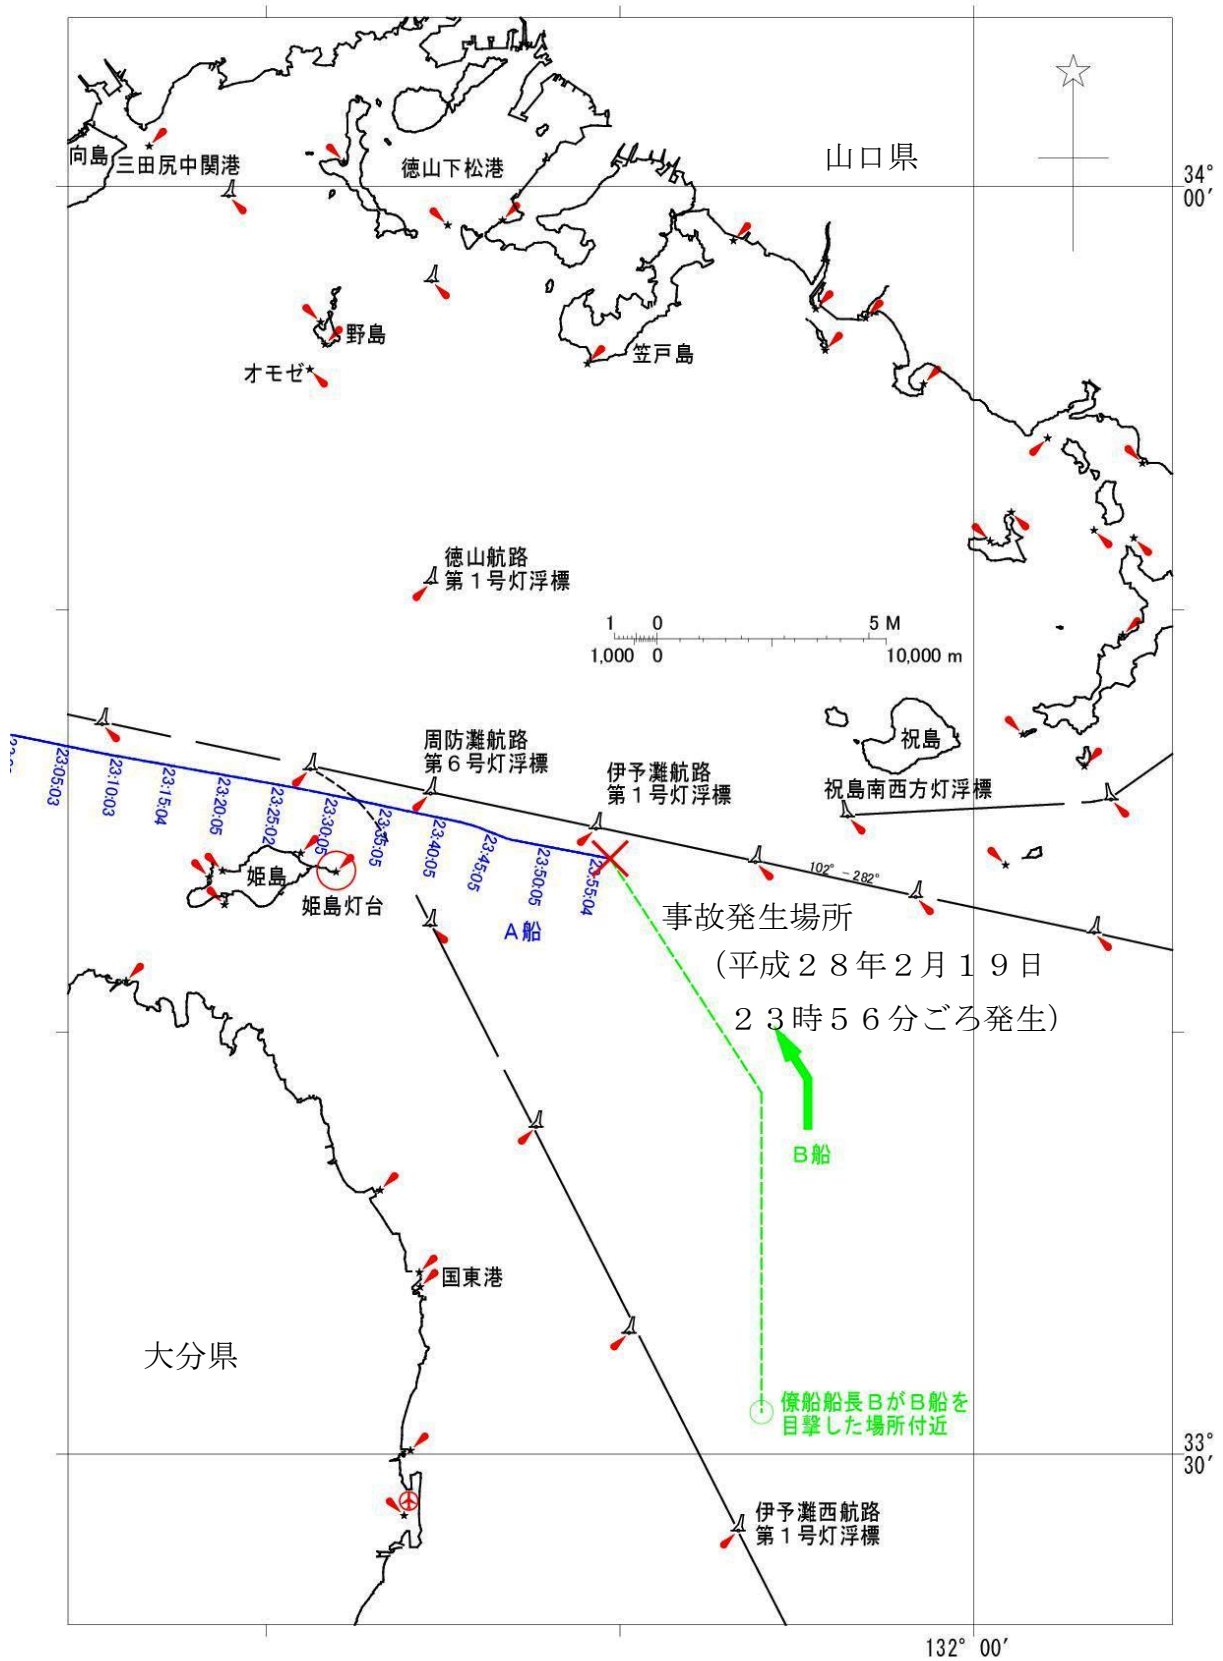
付図1 事故発生経過概略図

本事故の発生日時は、平成28年2月19日23時56分ごろであり、発生場所は、姫島灯台から真方位087°6.5M付近であった。
