## 船舶事故調査報告書

事故種類	作業員負傷
発生日時	平成28年4月7日 09時45分ごろ
発生場所	神奈川県横浜市本牧ふ頭D5岸壁 横浜本牧防波堤灯台から真方位236°520m付近 (概位 北緯35°26.4′ 東経139°41.1′)
事故の概要	コンテナ船 <sup>エムオーエル デボーション</sup> MOL DEVOTIONは、コンテナの積み込み作業中、作業員1人が船倉に墜落して負傷した。
事故調査の経過	平成28年4月8日、本事故の調査を担当する主管調査官（横浜事務所）ほか1人の地方事故調査官を指名した。 原因関係者から意見聴取を行った。 MOL DEVOTIONの旗国に対し、意見照会を行った。
事実情報 船種船名、総トン数 船舶番号、船舶所有者等 L×B×D、船質 機関、出力、進水等	コンテナ船 MOL DEVOTION（マーシャル諸島共和国）、39,906トン 9352420（IMO番号）、CLAN NAVIGATION LTD 260.00m×32.25m×19.30m、鋼 ディーゼル機関、36,560kW、2008年8月（建造）
乗組員等に関する情報	船長（ミャンマー連邦共和国籍） 男性 48歳 締約国資格受有者承認証 船長（マーシャル諸島共和国発給） 交付年月日 2015年5月7日 (2016年12月31日まで有効) 作業員A 男性 51歳 作業員B 男性 53歳
死傷者等	重傷 1人（作業員B）
損傷	なし
気象・海象	気象：天気 雨、風向 北、風力 2、視界 良好 海象：海上 平穏
事故の経過	本船は、船長ほか24人（全員ミャンマー連邦共和国籍）が乗り組み、平成28年4月7日08時30分ごろ本牧ふ頭D5岸壁においてコンテナの荷役を開始した。 荷役作業は、港湾運送事業者の作業員によって行われ、作業員Aを総指揮者とし、作業員Bほか6人の作業員が当たった。 本船は、09時20分ごろ1番船倉の荷役を終わり、09時40分

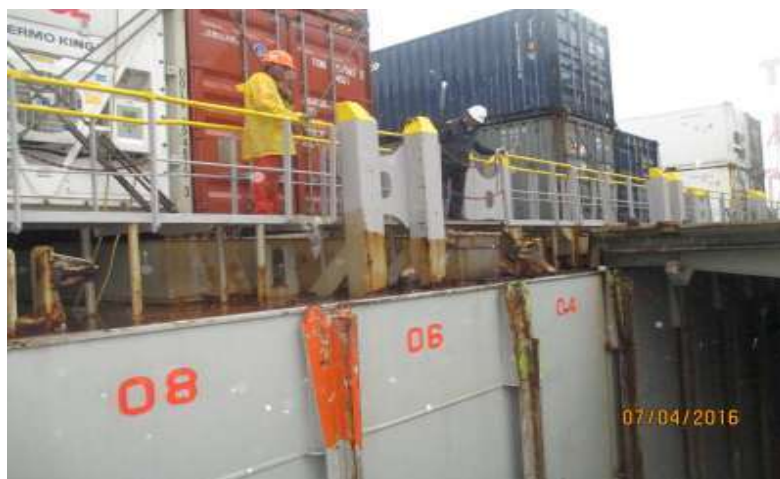
写真1 左舷2番船倉周辺の状況

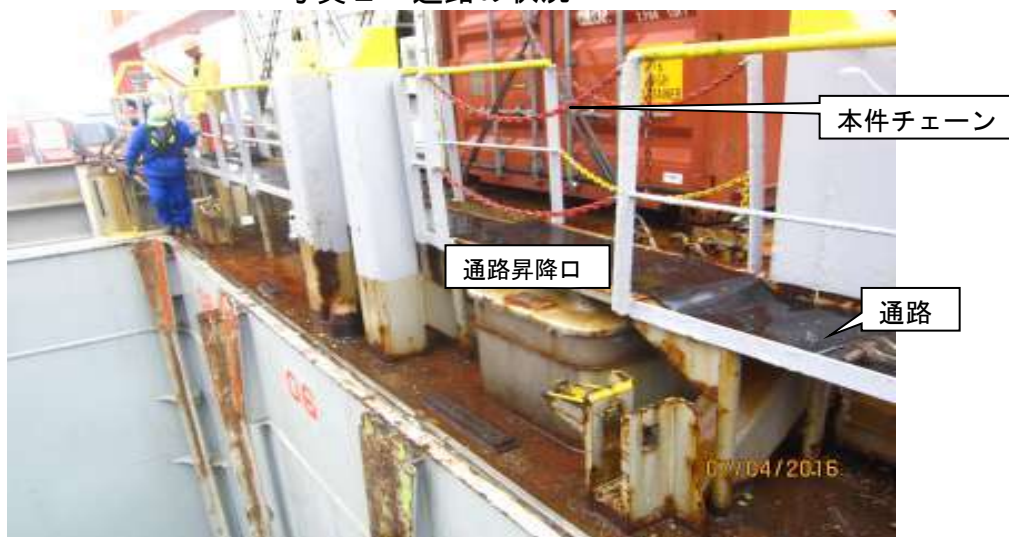
写真2 通路の状況

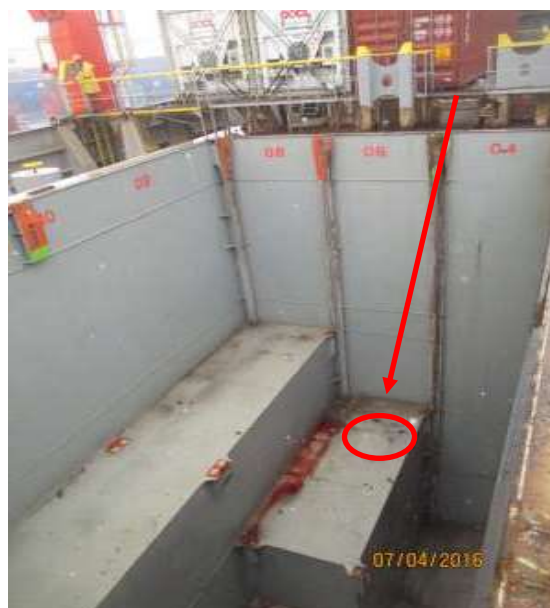
<p><b>原因</b></p>	<p>本事故は、本船が、本牧ふ頭D5岸壁でコンテナを荷役中、作業員Bが、本件チェーンを掛けようと通路昇降口に接近した際、通路でつまずいたため、開放状態の通路昇降口から船倉内に墜落したことにより発生したものと考えられる。</p>

写真3 墜落場所の状況

<p><b>参考</b></p>	<p>港湾運送事業者は、本事故後、事故防止策として、墜落の危険性のある場所では、安全带を使用する内容の作業基準の改正を行い、会社内に周知徹底を図った。</p> <p>今後の同種事故等の再発防止に役立つ事項として、次のことが考えられる。</p> <ul style="list-style-type: none"> <li>・ 通路の墜落防止用チェーンが外れている場所に接近する場合は、確実に安全带を使用すること。</li> <li>・ 雨具を装着している場合には、動きづらいので注意深く作業を行うこと。</li> </ul>
------------------	--
