船舶事故調査報告書

船種船名 貨物船 BBC ASIA

事故種類 作業員死傷

発生日時 平成28年10月30日 11時31分ごろ

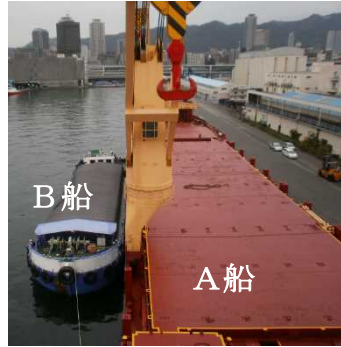
写真 2. 1 - 2 B 船の接舷状況（本事故後）

A船に積載予定の結束パイプを積載したはしけSK1001（以下「B船」という。）は、08時30分ごろA船の左舷側に左舷着けした。（写真2.1-2参照）

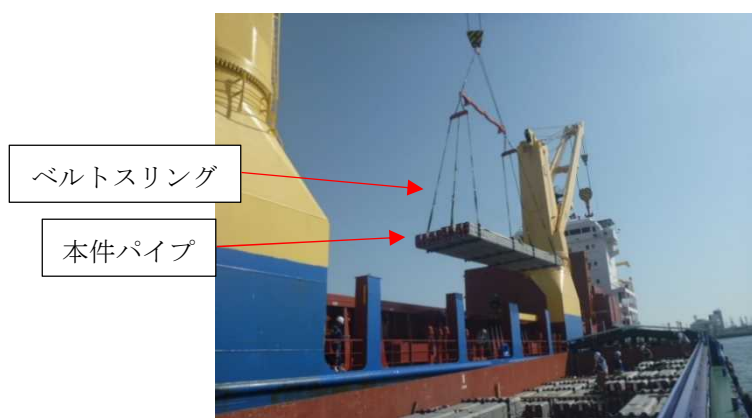
写真2.1-3 B船から吊り上げられた本件パイプ
（一般社団法人日本海事検定協会 提供）

ウインチマンは、1号クレーンを操作し、デッキマンからのトランシーバによる合図に従い、‘B船から吊り上げた9本の結束パイプ4束’（以下「本件パイプ」という。）を2番貨物倉の中央に向けて移動させた。（写真2.1-3参照）

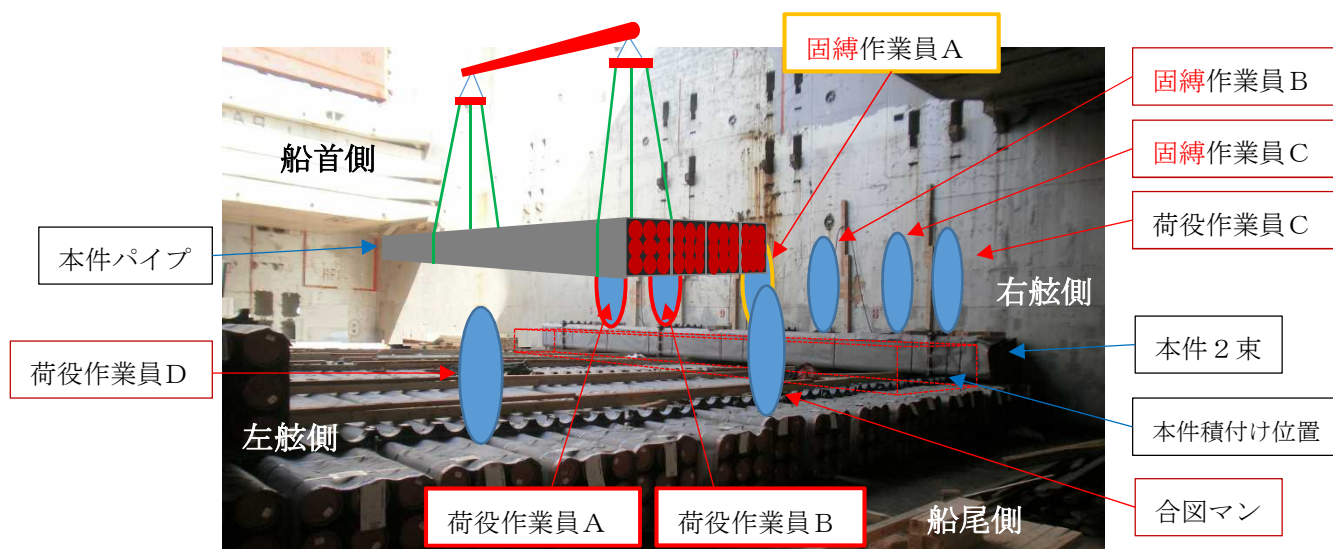
写真 2. 1 - 4 本事故当時の作業員の配置

合図マンは、作業員の位置及び本件積付け位置を確認するため、ウインチマンに対し、トランシーバでクレーンの操作を一旦止めるよう指示し、‘本件パイプの右舷側面が右舷側壁から約3mの距離、下面が結束パイプの1段目の上面から約2mの高さの位置’（以下「本件停止位置」という。）で本件パイプを停止させた。（写

合図マンは、本件パイプの船尾側から右舷船首方を目視し、本件パイプ下付近に作業員がいないことを確認した後、ウインチマンにクレーンのワイヤロープの巻き下げを指示しようとしたところ、停止していた本件パイプが右舷方の本件 2 束上の作業員 6 人に向けて動き出したのを認め、大声で危険を知らせるとともに、1 段目の結束パイプの上から左舷船尾方の内底板上に退避した。

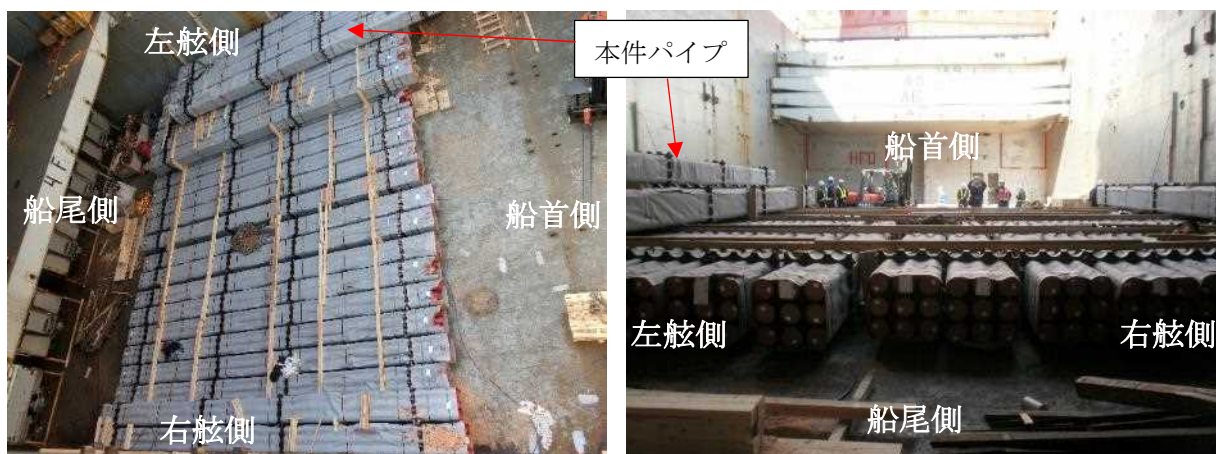
写真2.1-5 本事故後の2番貨物倉内の状況

ウインチマンは、本件パイプが作業員に当たるのを目撃したので、とっさにクレーンの操作を行って本件パイプを巻き上げ、左舷側に積み付けられた結束パイプ上に仮置きした。(写真2.1-5参照)

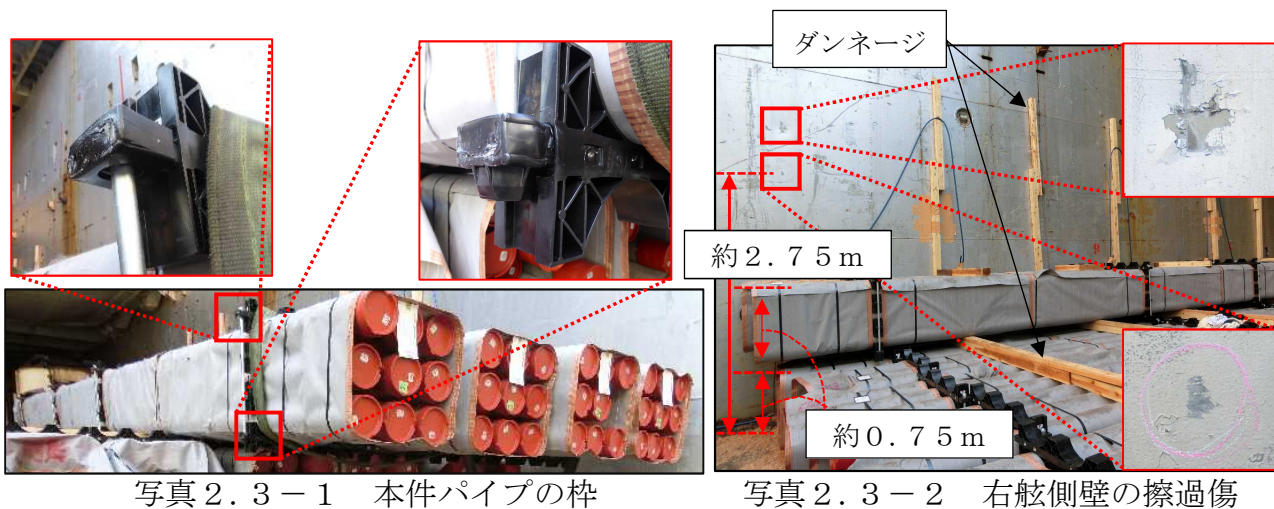
A船は、2番貨物倉の右舷側壁に擦過傷があり、また、本件パイプを含む結束パイプ8束に擦過傷等を生じていた。なお、2番貨物倉の右舷側壁の擦過傷の位置は、同貨物倉船首側隔壁からの距離が約15.82m、内底板からの高さが約2.75mであった。（写真2.3-1、写真2.3-2参照）

2.3から、A船は、2番貨物倉の右舷側壁に擦過傷を生じ、本件パイプを含む結束パイプ8束に擦過傷等を生じたものと推定される。

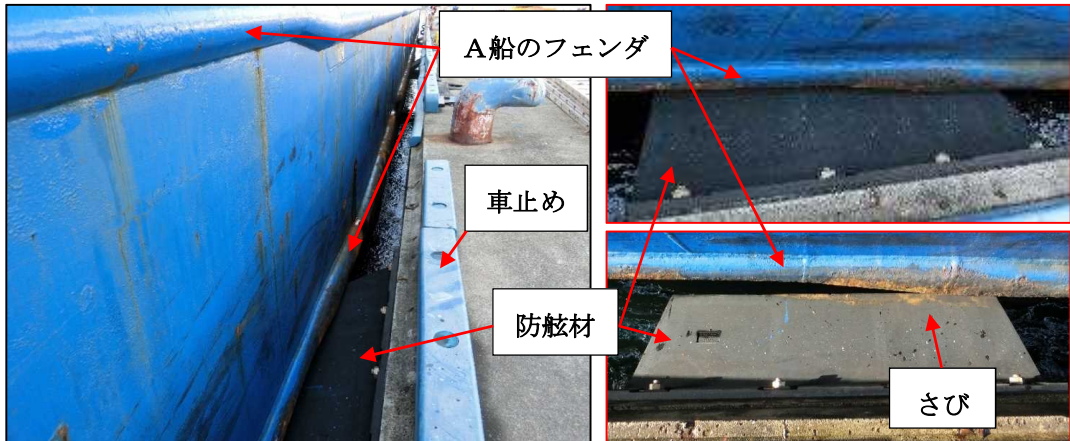
写真2.5-2 本件岸壁の防舷材

A船は、11月1日13時00分ごろ、本事故時と同じ潮高（下げ潮の末期）及びA船の喫水において、A船の船尾端から船首方に30.0m、49.6m及び69.4m付近の右舷側のフェンダ下面がそれぞれ本件岸壁の3箇所の防舷材上面に接触して引っ掛かり、フェンダ下面が防舷材上面から外れた際、A船船体が右舷

側に傾斜して横揺れを数回繰り返した。また、本件岸壁の防舷材上面には、A船のフェンダ下面のさびが付着していた。（写真2.5-2参照）

- (1) 船体舷側にフェンダを設置している船舶において、デッキクレーンを使用して荷役を行う場合、フェンダと岸壁の防舷材との引っ掛かりの有無を適宜監視し、引っ掛かりの有無を貨物倉内の作業員が把握できる体制を構築すること。その際、フェンダ下面の防舷材上面への引っ掛かりに加え、フェンダ上面の防舷材下面への引っ掛かりについても留意すること。
- (2) 船体舷側にフェンダを設置している船舶の乗組員に対し、フェンダと防舷材の引っ掛かりによる船体横揺れ防止について、荷役開始前に打合せを行い、引っ掛かりが生じないように潮汐に応じた喫水調整を行うなどの協力を要請すること。
- (3) 船舶の構造、貨物の種類等に応じ、船体動揺等により吊り荷が振れることを想定した退避場所、退避方法、及び吊り荷を一旦着地させて作業員の安全を確保してから積付け予定位置に作業員を立ち入らせるなどの作業手順を検討し、作業員に周知すること。
- (4) 船体動揺等により吊り荷が大幅に振れる場合があることを踏まえ、吊り荷を常時監視して時々刻々変化する荷役状況を把握し、事前に検討した退避場所へ移動できる体勢を取っておくなど、非常時に対応できる状態で作業に従事するよう作業員を指導すること。
- (5) 本事故の教訓を取り入れた作業員の教育を定期的に行うこと。

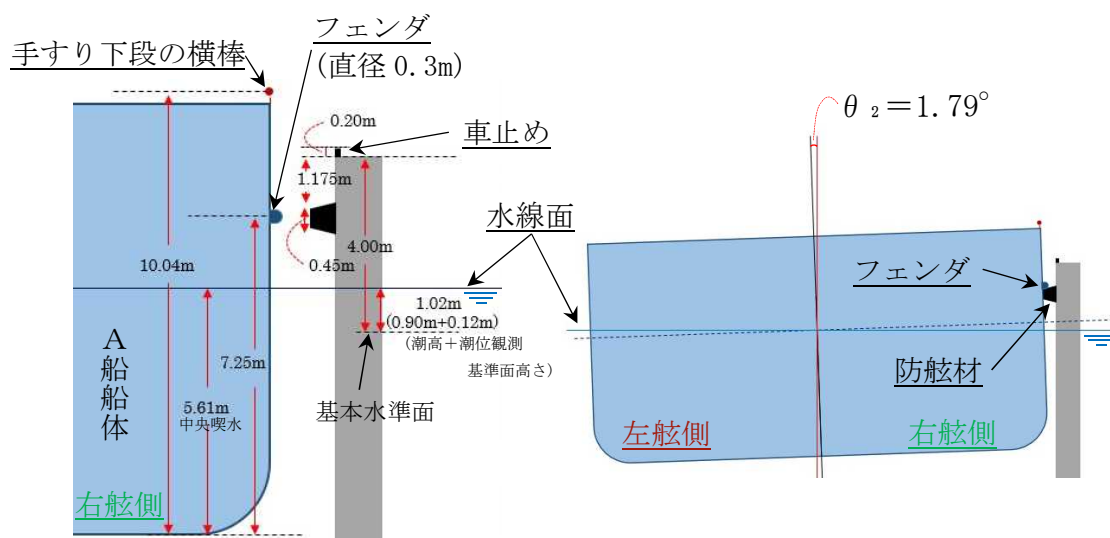
図 2.9-1 船体と岸壁との位置関係

船体と岸壁との位置関係は、図2.9-1のとおりであり、船体横傾斜角 θ_2 は、左舷側に約 1.79° である。

前記①の状態では、1号クレーンで本件パイプを本件停止位置に吊り上げた場合でもA船のフェンダ下面が岸壁の防舷材上面に引っ掛かっていることにより右舷側への傾斜が遮られるので、船体傾斜角は、左舷側に約 1.79° (θ_2)の状態であり、この左舷側への傾斜により右舷側に約 2.44° (θ_3)に相当する傾斜モーメントがA船に作用している。

A船は、前記②の状態で、フェンダ下面が防舷材上面から外れた場合、横傾斜角 θ_3 を中心に、 θ_2 から右舷側への最大傾斜角(θ_4)まで傾斜して横揺れをする。この時、 θ_2 から θ_3 と θ_3 から θ_4 のそれぞれの復原力が成す仕事量が等しくなると仮定して算出した横傾斜角 θ_4 は、右舷側に約 6.93° となる。

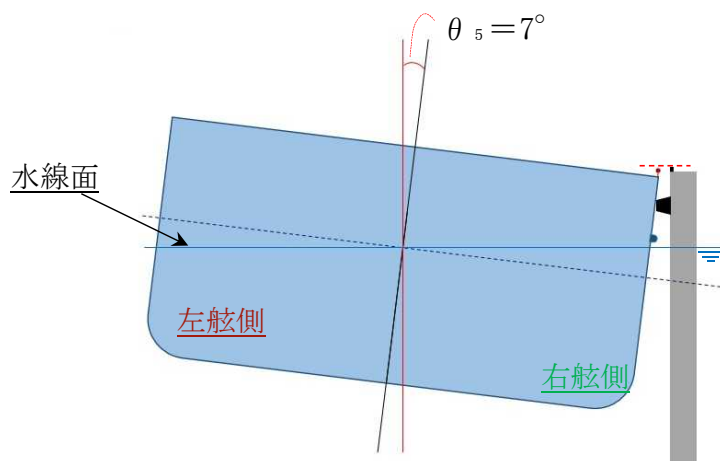
図2.9-2 本事故時の船体横傾斜の状況

荷役作業員Fの口述による本事故時の船体横傾斜は、A船の右舷上甲板に設置された手すり下段の横棒が本件岸壁の車止めと同じ高さになる状況であり、その時の船体横傾斜角 θ_5 は、右舷側に約 7° となり、横傾斜角 θ_4 とほぼ一致する。(図2.9-2参照)

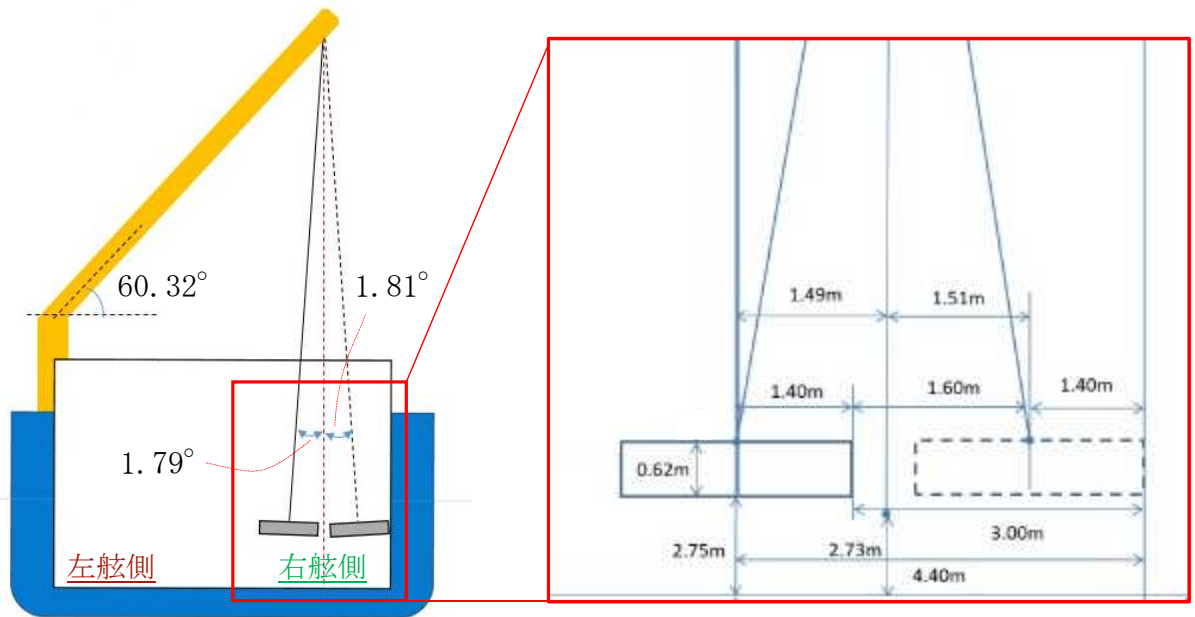
図 2.9-3 本件パイプと右舷側壁との位置関係

本件パイプは、前記(2)②の場合、2番貨物倉の右舷側壁からの距離が約3mの位置で停止した状態であるので、船体が右舷側に約 1.81° 傾斜すれば、クレーンのジブ先端を中心とする振り子の運動経路上の同側壁に接触する状態となる。(図2.9-3参照)

A船の本事故時の船体横傾斜等の状況は、右舷側のフェンダ下面が岸壁の防舷材上面に引っ掛かり、A船の右舷傾斜が遮られた状態において、本件パイプを1号クレーンで吊り上げて本件停止位置で停止させた際、フェンダ下面が防舷材上面から外れることによって説明でき、また、本件停止位置に吊り上げた本件パイプは、船体が 1.81° 以上右舷側に傾斜した場合、2番貨物倉の右舷側壁に衝突するものと考えられる。

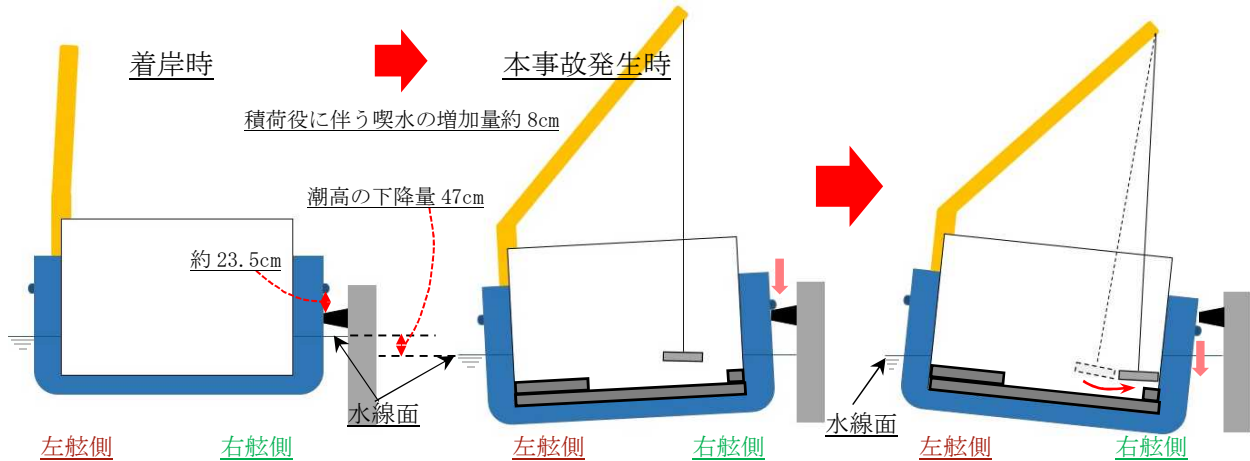
図3.2 本事故発生時の状況

- (3) A船は、本事故時、潮高が約90cmで、着岸時からの潮高の下降量が47cm、船体中央における喫水の増加量が約8cmであり、これらの合計値が約55cmであること、また、適宜係船索を均等に張り合わせており、船体外板と本件岸壁の防舷材が接触していたと考えられることから、船体右舷中央部のフェンダ下面が本件岸壁の防舷材上面に引っ掛かる状況になっていた。
(図3.2参照)

- (3) A船は、本事故時、船体の横揺れが生じて右舷側に約7°傾斜したことから、停止していた本件パイプが右舷方に振れ、クレーンのジブ先端を中心とする振り子の運動を行って2番貨物倉の右舷側壁に衝突した。(図3.2参照)
