# 船舶事故調査報告書

船種船名 ケミカルタンカー BUCCOO REEF  
船舶番号 142281 (IMO番号 9733674)  
総トン数 21,101トン

事故種類 乗組員死亡  
発生日時 2016年4月22日 19時15分ごろ (現地時刻)  
発生場所 フランス共和国ボルドー港  
カリエット灯台から真方位342° 1.8海里付近  
(概位 北緯44° 54.9' 西経000° 32.7')

平成29年9月7日  
運輸安全委員会 (海事部会) 議決  
委員長 中橋和博  
委員 庄司邦昭 (部会長)  
委員 小須田 敏  
委員 石川敏行  
委員 根本美奈

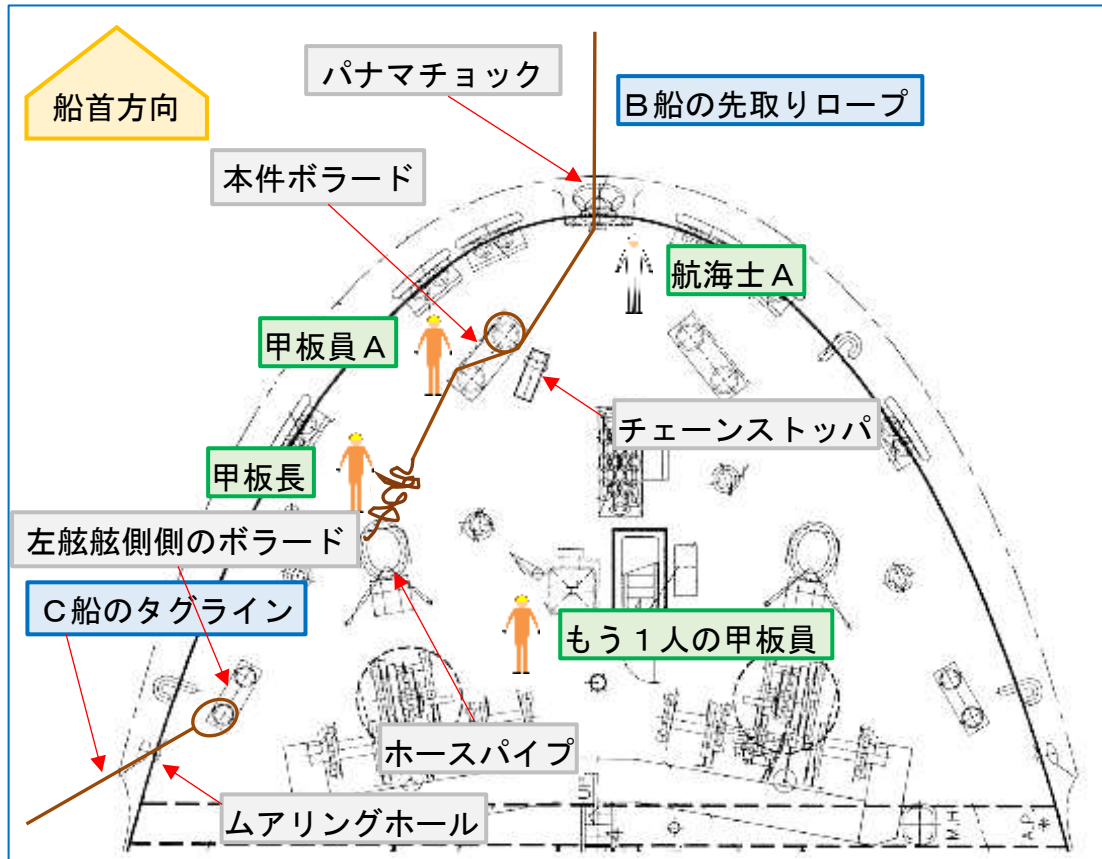
図 2. 1 - 1 A船船首部の乗組員配置状況

甲板員Aは、本件ボラードの左舷側に立ち、先取りロープを本件ボラードに一巻きして徐々に繰り出しながら、パナマチョックから本件タグラインを繰り出す作業を行い、甲板長が、コイルした同ロープを持って甲板員Aに送った後、残りの同ロープを左舷錨ホースパイプ<sup>\*6</sup>付近の甲板上に置き、航海士Aが繰り出された本件タグラインのアイが水面に達したことを確認した。

航海士A及び甲板長は、19時15分ごろ、先取りロープの送出速度が速くなったことに気付くとともに、甲板員Aが本件ボラードの柱の間を通過して右舷側に移動しているのを目撃し、甲板員Aに対し、同ロープを放してその場から離れるように叫んだものの、甲板員Aが甲板上に倒れて脚に同ロープが絡まった状態で引きずられ、チェーンストッパ<sup>\*7</sup>付近で構造物に身体を打ち付けた後、パナマチョックから落水するのを見た。

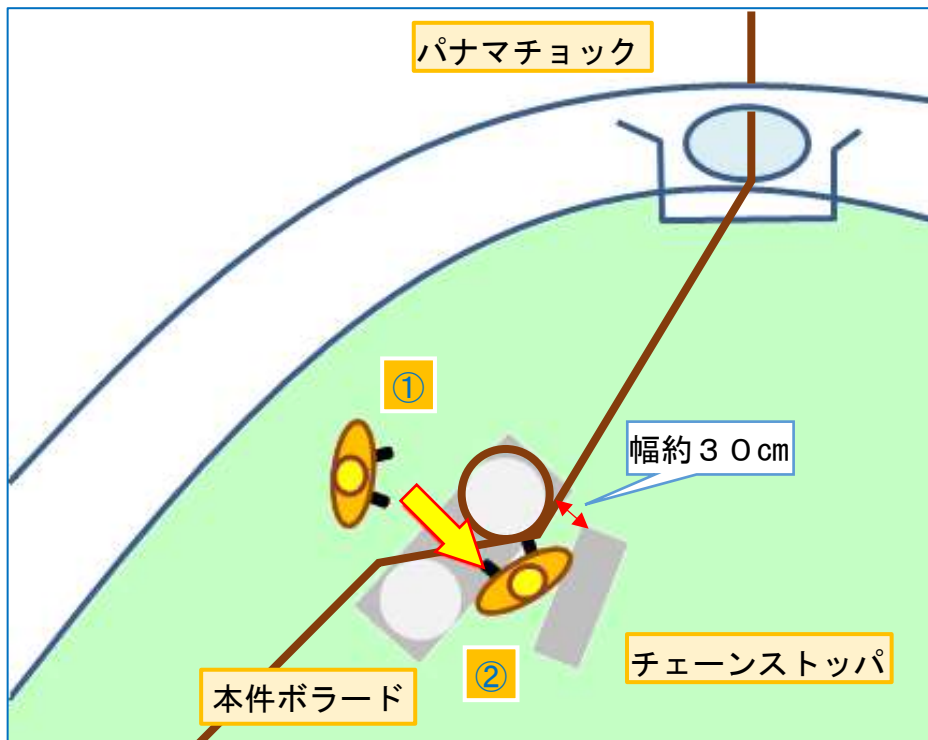
図 2. 1 - 2 甲板員Aの作業場所移動状況  
 (①が作業開始時の場所、②が本事故発生直前の場所)

- (4) A船は、右回頭を続け、後進行きあしに転じたところ、A船及びB船の距離の拡大速度が増加し、先取りロープの送出速度が速くなったものと考えられる。
- (5) 甲板員Aは、先取りロープがB船のプロペラに絡まないように保持する際、予想外の張力に備え、先取りロープの先端部を保持するなどして送出する同ロープから距離を保つように指示されていなかった可能性が考えられる。
- (6) 甲板員Aは、先取りロープの送出速度が速くなったとき、同ロープを保持してボラードの右舷側に移動した際に、同ロープの保持していたところから同ロープの端末までの間を跨いだ可能性が考えられる。
- (7) 航海士A及び甲板長は、19時15分ごろ先取りロープの送出速度が速くなったことに気付いて、甲板員Aに対し、先取りロープを放してその場から離れるように叫び、ほぼ同時に、甲板員Aが甲板上に倒れて、脚に先取りロープが絡まった状態で引きずられているのを目撃したものと考えられる。
- (8) 甲板員Aの脚に先取りロープが絡まった状況については、目撃者がおらず、明らかにすることができなかった。

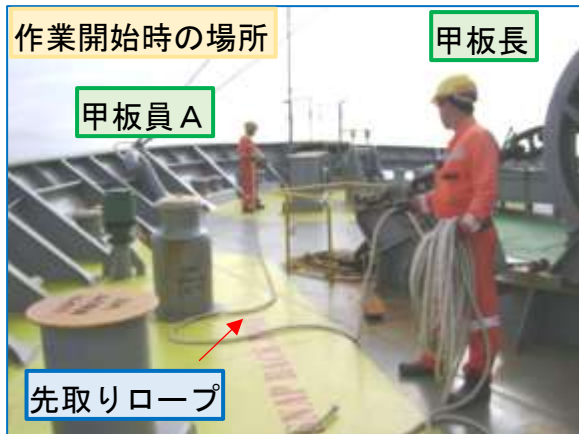
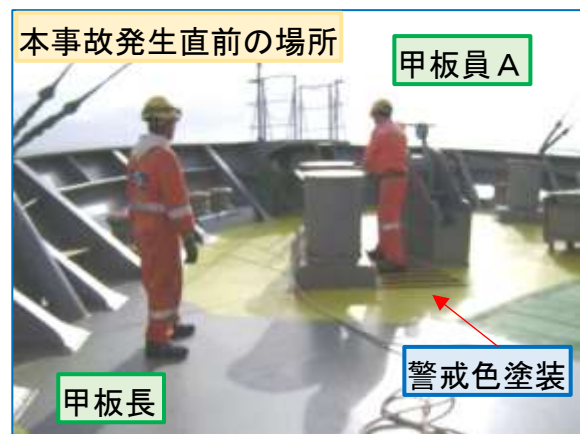
写真2.1-1

A船乗組員による甲板員Aの作業状況の再現（A<sub>1</sub>社提供）

（甲板員Aの作業場所を再現している甲板床面の黄色と黒色の警戒色塗装は、本事故後に施されたものである。）

- (1) 本事故の情報と社内調査の結果を全社船へ周知するとともに、社内船員セミナーにおいて、同旨の周知活動を実施した。
- (2) 船内で安全に関するミーティングを開催すること及び係留訓練を実施するよう、全社船に指示した。
- (3) 安全管理マニュアル中のリスクアセスメント事項を改正し、タグラインを繰り出す作業者は、先取りロープの保持が困難となった場合、直ちに同ロープを手放せる場所で作業するよう、項目を追加した。
- (4) 甲板員Aが作業していたボラードとチェーンストッパ間の甲板床面に、注意喚起を目的とした黄色と黒色の警戒色塗装を施した。

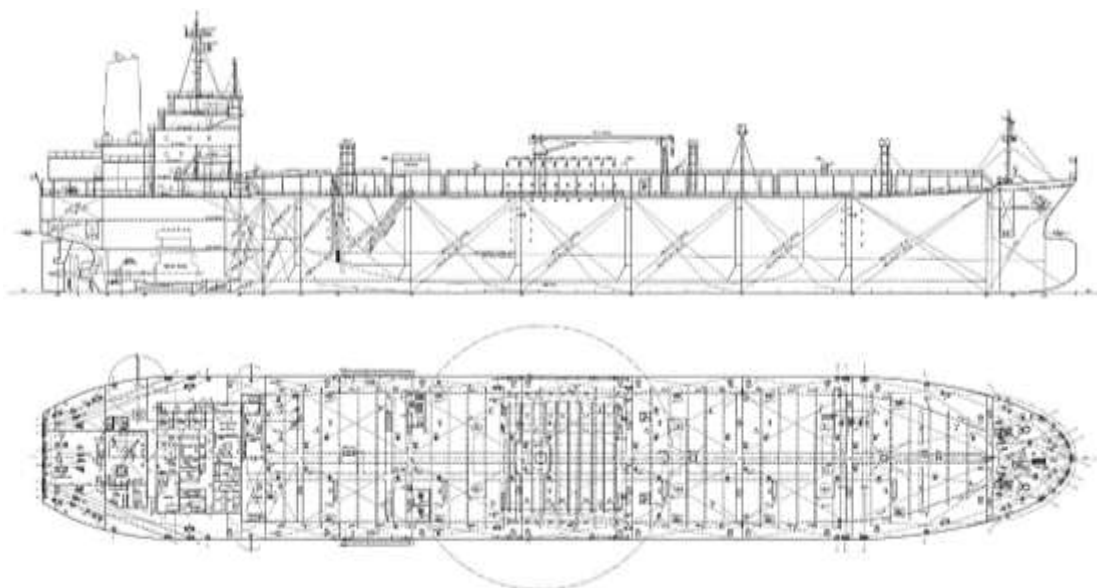
図 2.4-1 A船の一般配置図

上甲板の船首部には、両舷にボラードが各2組及び本件ボラードの右舷側にチェーンストッパが1基装備され、船首端に、開口部が縦45cm、横60cmで楕円形のパナマチョックが設けられていた。

本件ボラード及びチェーンストッパは、船首端から約4mのところに「ハ」の字状に配置されており、本件ボラードとチェーンストッパ間の最狭部の幅は約30cmであった。

本事故当時、水面からパナマチョック下端まで高さは約10.35mであった。

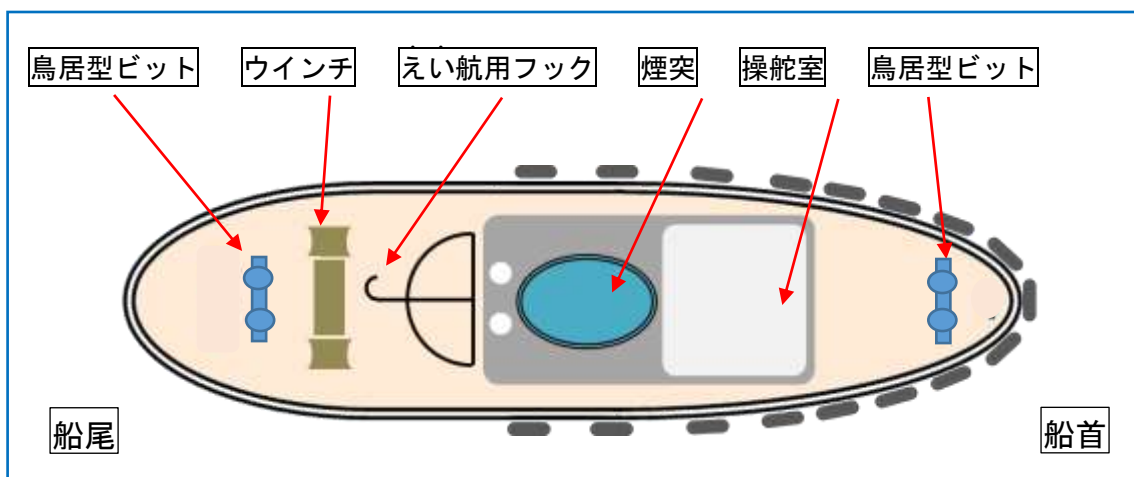
図 2.4-2 B船の平面図 (概略)

操舵室から船尾方の見通しは、煙突によって遮られる部分があった。(図 2.4-2 参照)

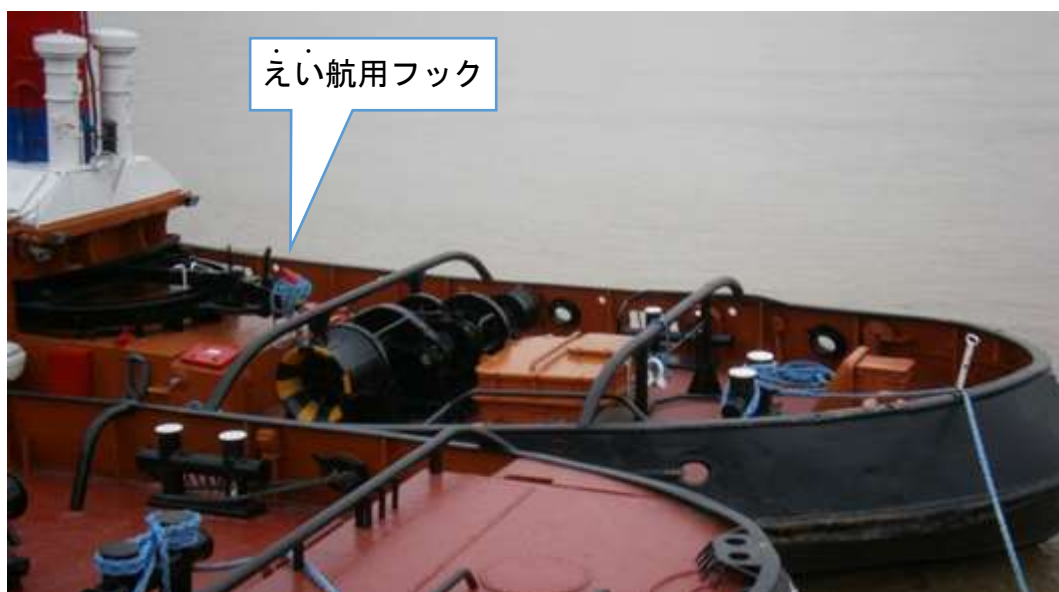
写真2.5 B船後部甲板の状況

本件タグラインの径は約56mm、長さは約40mで、先取りロープの径は約24mm、長さは約40mであった。

本件タグラインのB船側の末端は、B船後部甲板のえい航用フックに係止されていた。（写真2.5参照）

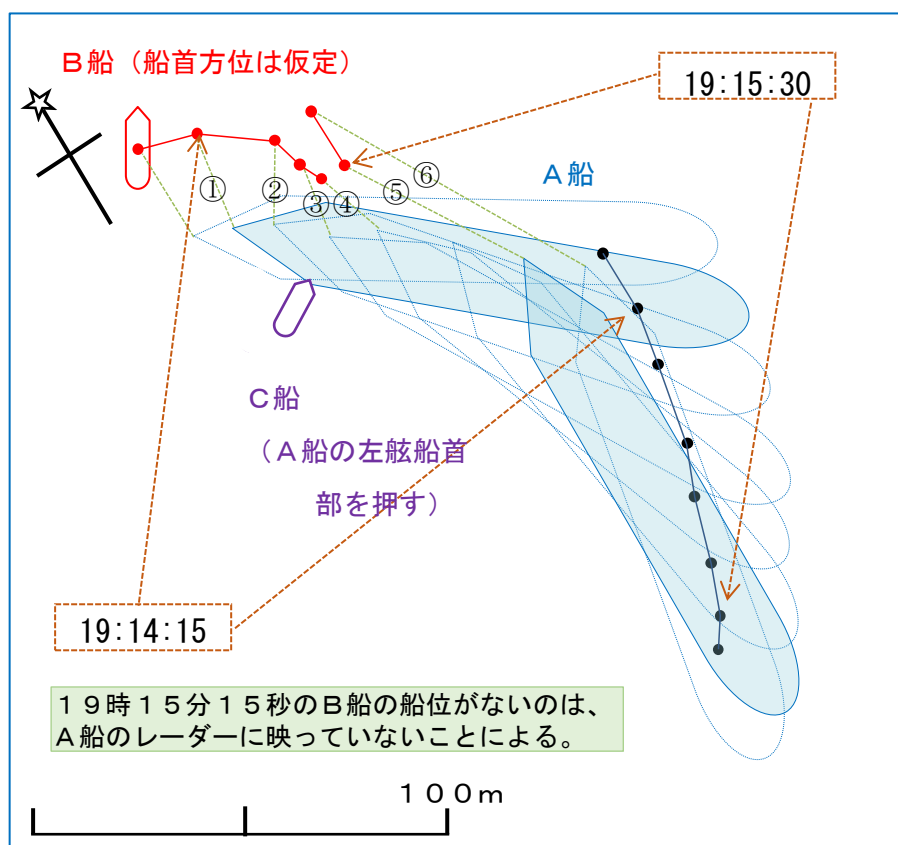
図3.2-1 A船及びB船の15秒ごとの移動状況と距離の変化

(3) A船のVDRの記録の船位及びレーダー映像から求めた、19時14分15秒から19時15分45秒までの、B船の船位及びA船の船首端とB船間の各時刻における距離は次表のとおりであったことから、A船の船首端とB船間の距離は、19時15分00秒ごろに最接近した後、次第に離れ始め、

15分30秒から15分45秒までには両船間距離の拡大速度が毎秒2m以上に増加していったものと考えられる。(図3.2-1、図3.2-2参照)

- (4) B船は、19時15分00秒～30秒の間に大きな船位の変化はなかったものと考えられる。
- (5) A船甲板上的先取りロープは、19時15分00秒ごろ以降、A船の船首端とB船の距離の拡大速度の増加に伴い、張力が掛かって送出速度が速くなったものと考えられる。
- (6) 19時15分15秒におけるA船のレーダー映像にB船が映っていない理由として、レーダーの垂直ビーム幅の内側又は船体の死角に入っていた可能性が考えられる。

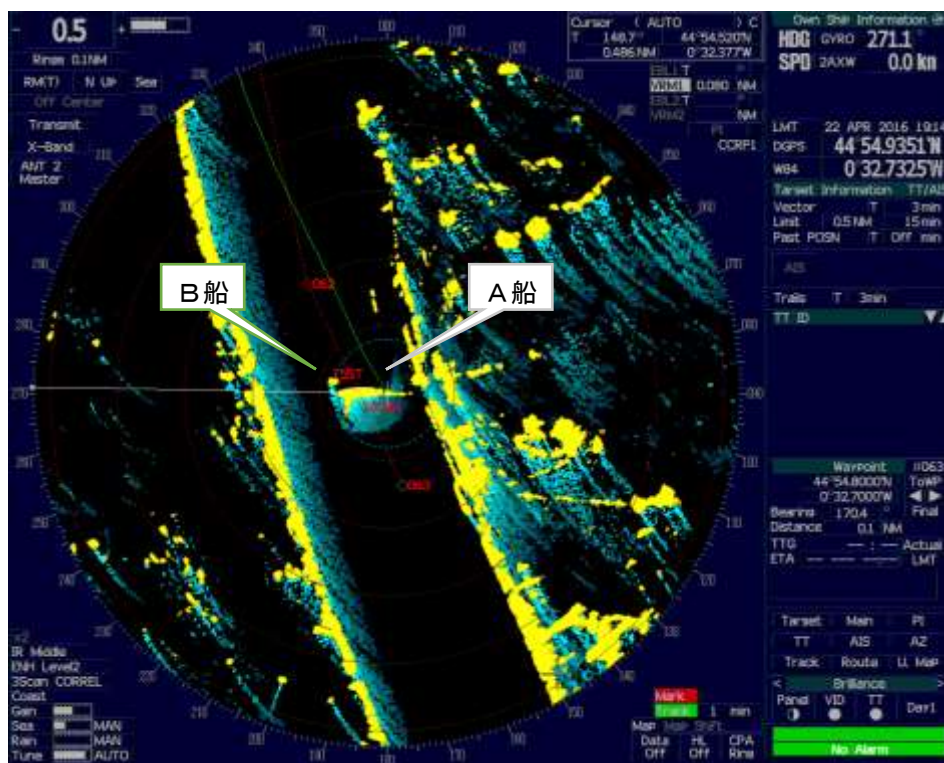
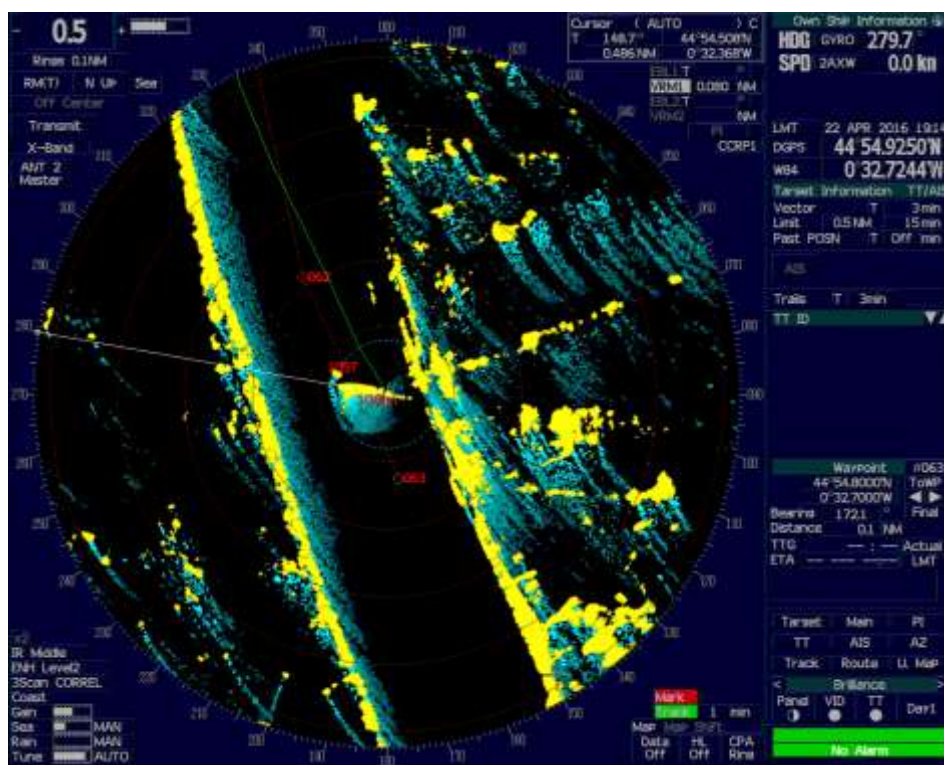
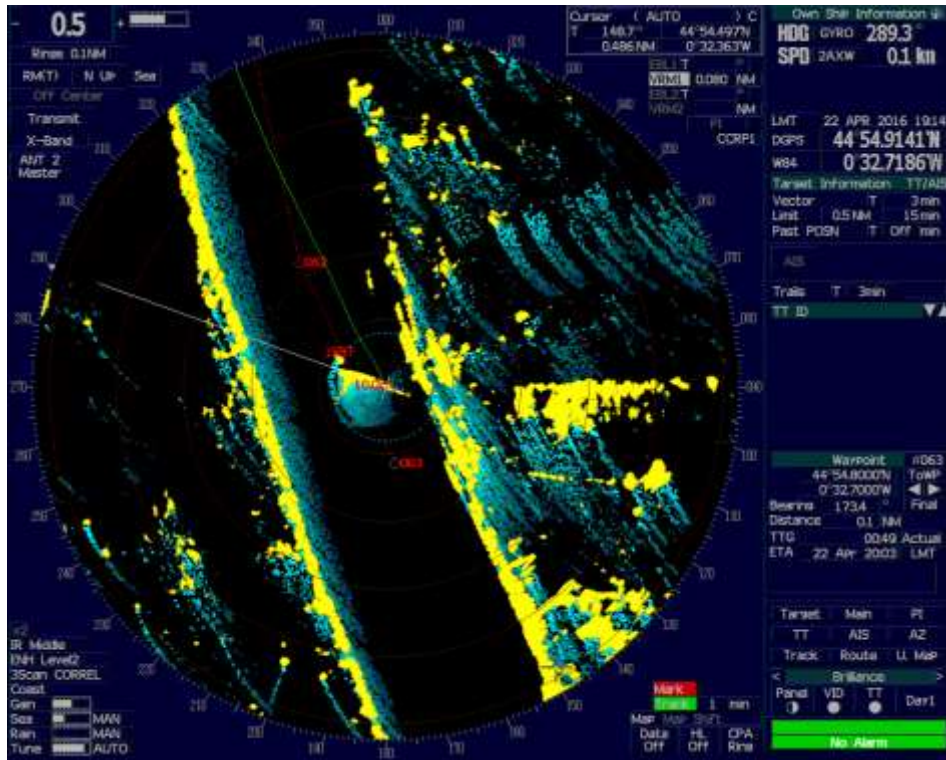
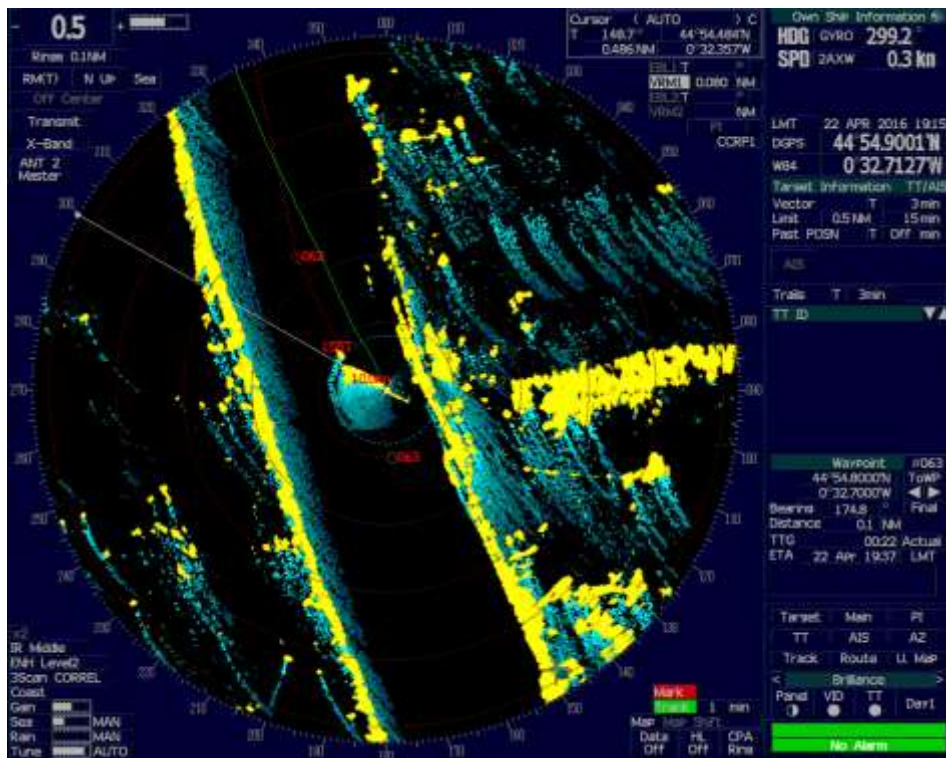
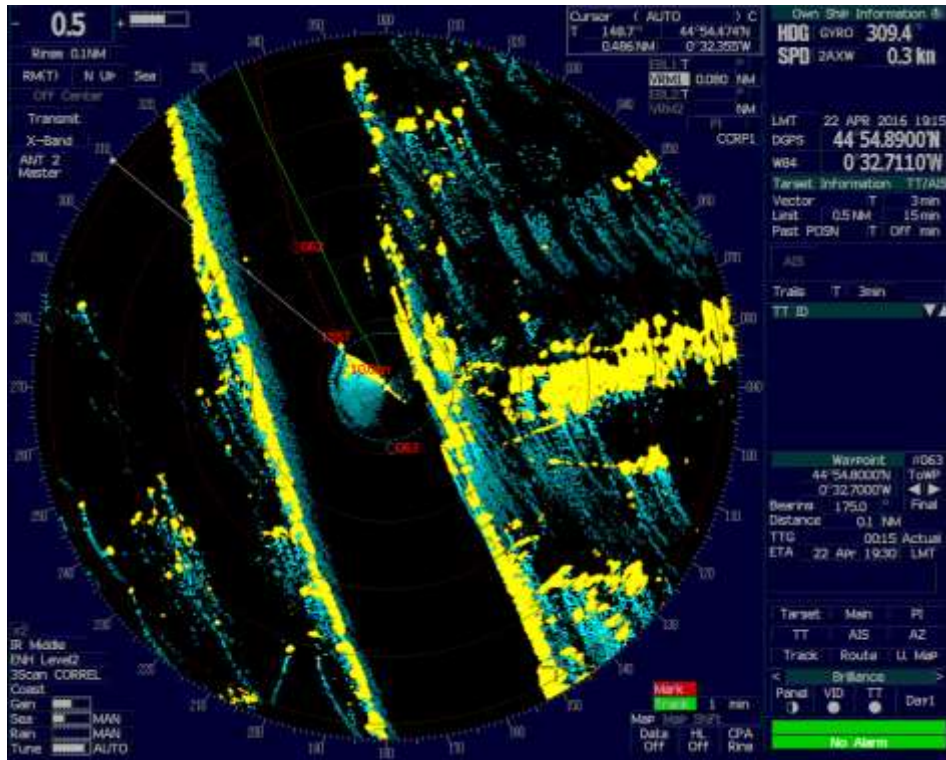
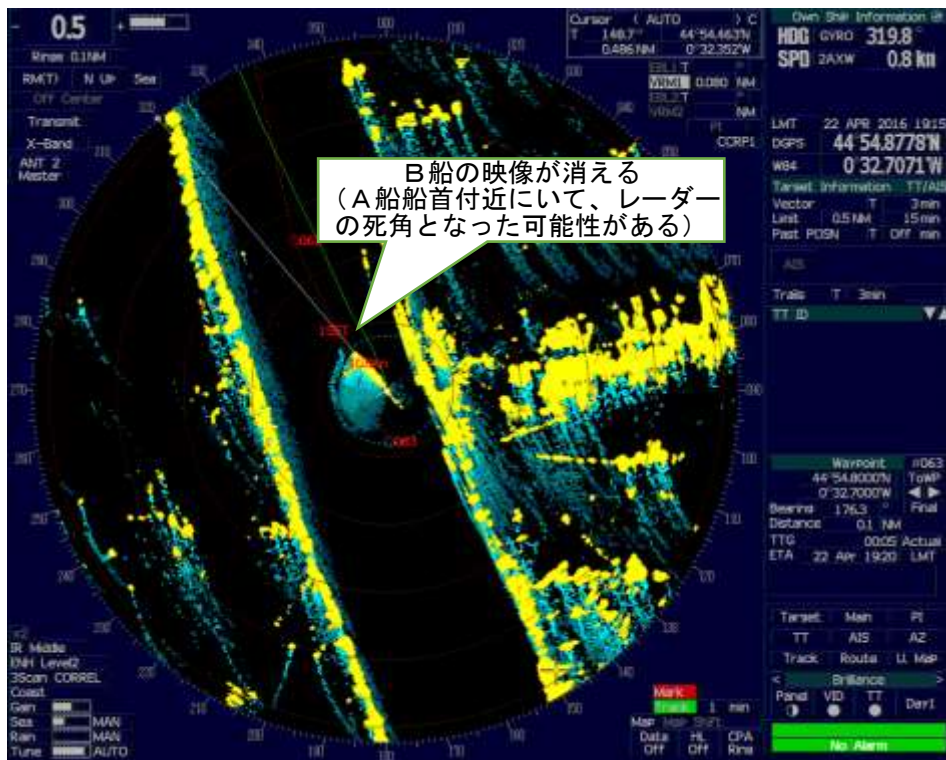
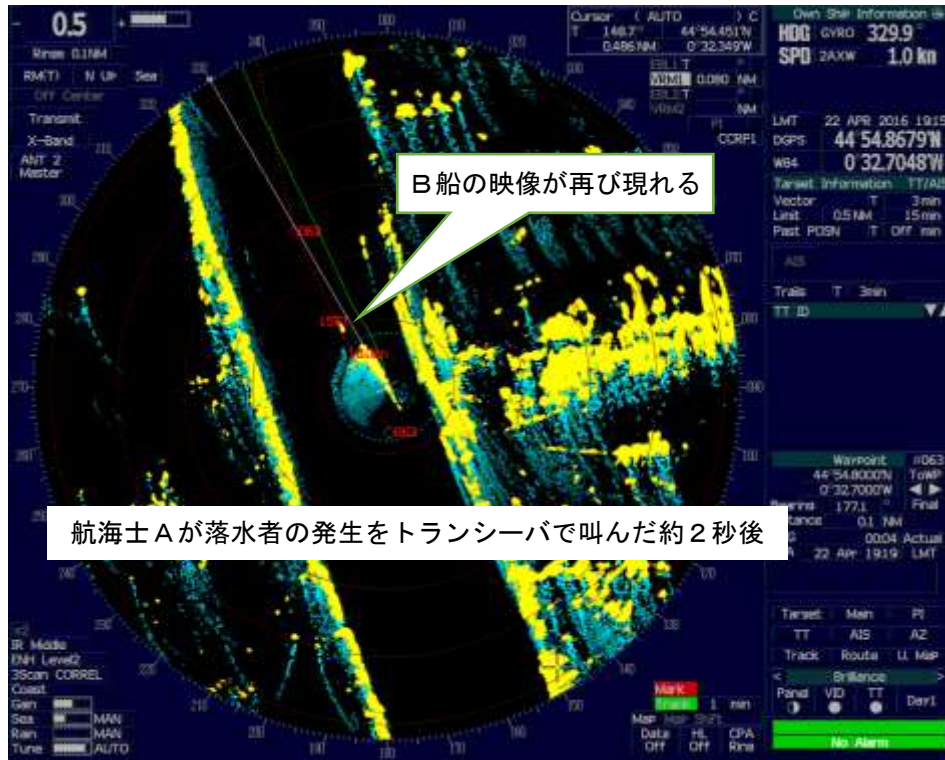
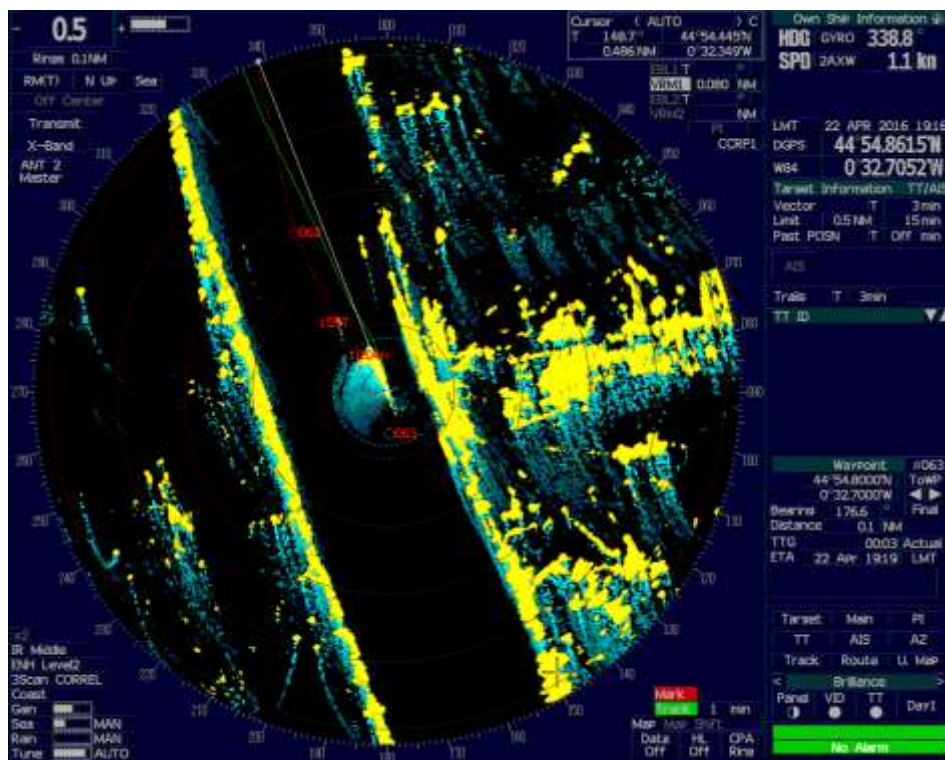
# 付図1 A船のVDRのレーダー映像

A船のVDRに記録されていた2016年4月22日19時14分00秒～19時16分00秒の間における15秒ごとのレーダー映像記録によれば、A船からRM PAUILLAC（以下「B船」という。）の映像の中央付近までの方位及び距離は、表2.1-2のとおりであった。

時刻 (時:分:秒)	真方位 (°)	距離 (海里 (M))
19:14:00	282.5	0.084
19:14:15	292.0	0.084
19:14:30	301.0	0.082
19:14:45	307.0	0.087
19:15:00	312.0	0.090
19:15:15	B船の映像は映っていなかった。	
19:15:30	322.5	0.110
19:15:45	325.5	0.126
19:16:00	327.5	0.141
