船舶事故調査報告書

船種船名 旅客船 そら
船舶番号 140360
総トン数 84トン

事故種類 衝突（進入灯台）
発生日時 平成29年7月26日 21時29分ごろ
発生場所 阪神港神戸第6区
神戸空港東進入灯台
(概位 北緯34°38.1' 東経135°14.8')

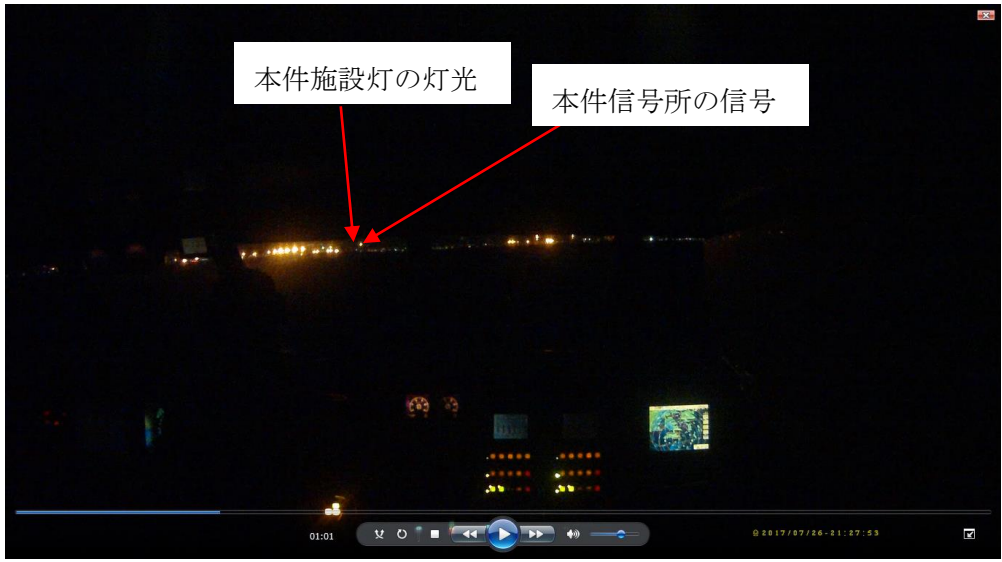
図1 21時27分53秒ごろの映像
21:28:06	本件信号所の信号の左側に本件施設灯の灯光。
21:28:20	本船が左転。
21:28:21	本件船長が機器を操作し、到着前の船内放送。
21:28:23	中央の窓からポートアイランドのコンテナターミナルの照明灯 (以下「本件照明灯」という。) の右側に本件施設灯の灯光。(図2参照)

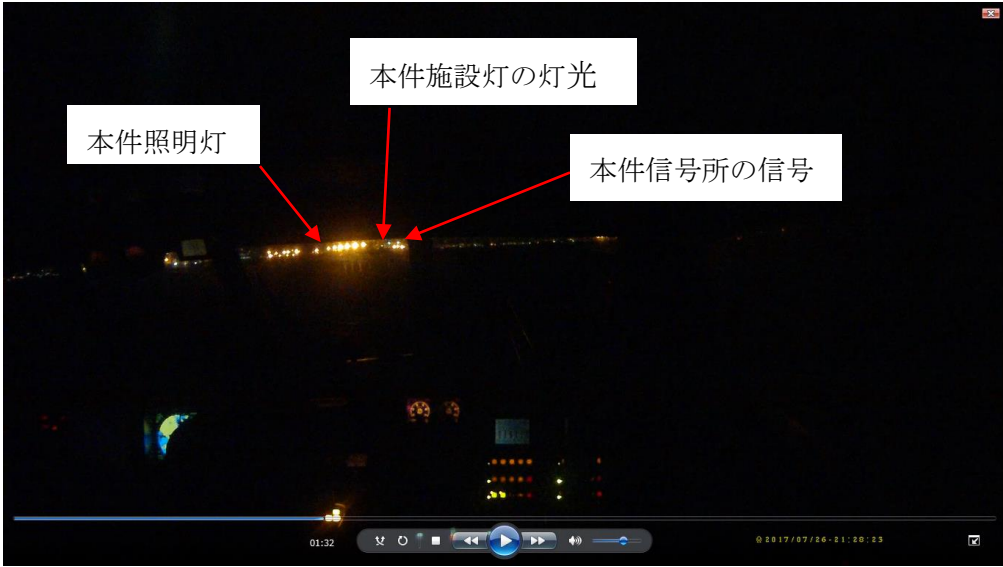
<p>図2 21時28分23秒ごろの映像</p>	
21:28:52	中央の窓から本件進入灯台の脚部が確認できる。
21:28:53	本件船長が「やばい、やばい」と発声し、右舵を取る。同時に本件機関長が「やばい」と発声する。
21:28:55	衝撃音、機関警報音及びガラスが割れたような音。

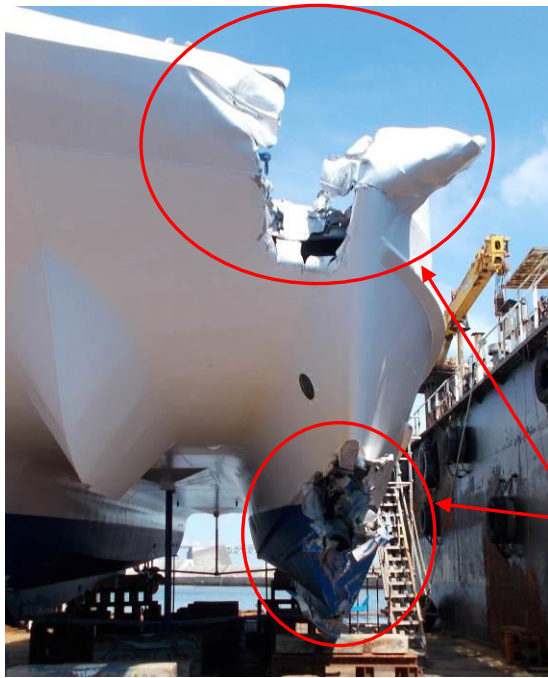
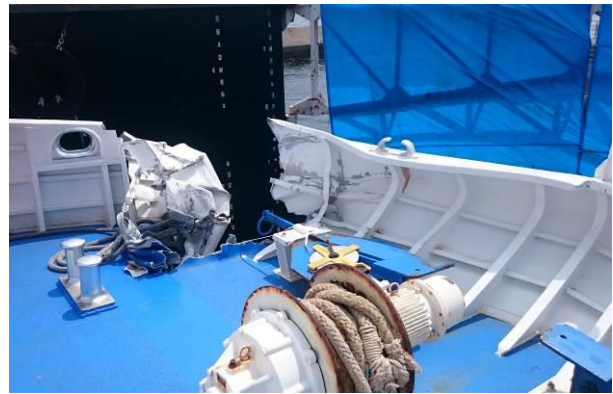
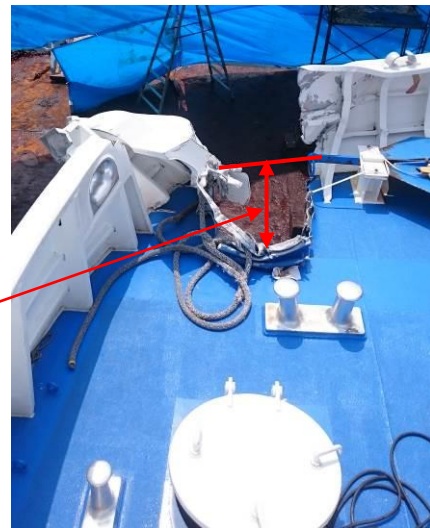
図4 本船の船体損傷状況

本船は、左舷側船体船首部（水線下含む）に最大奥行約0.9mの圧壊及び擦過傷を生じた。

(船首方から見た左舷側船体船首部)

(右舷方から見た左舷側船体船首部の甲板)

(船尾方から見た左舷側船体船首部の甲板)

最大深さ約0.9 m

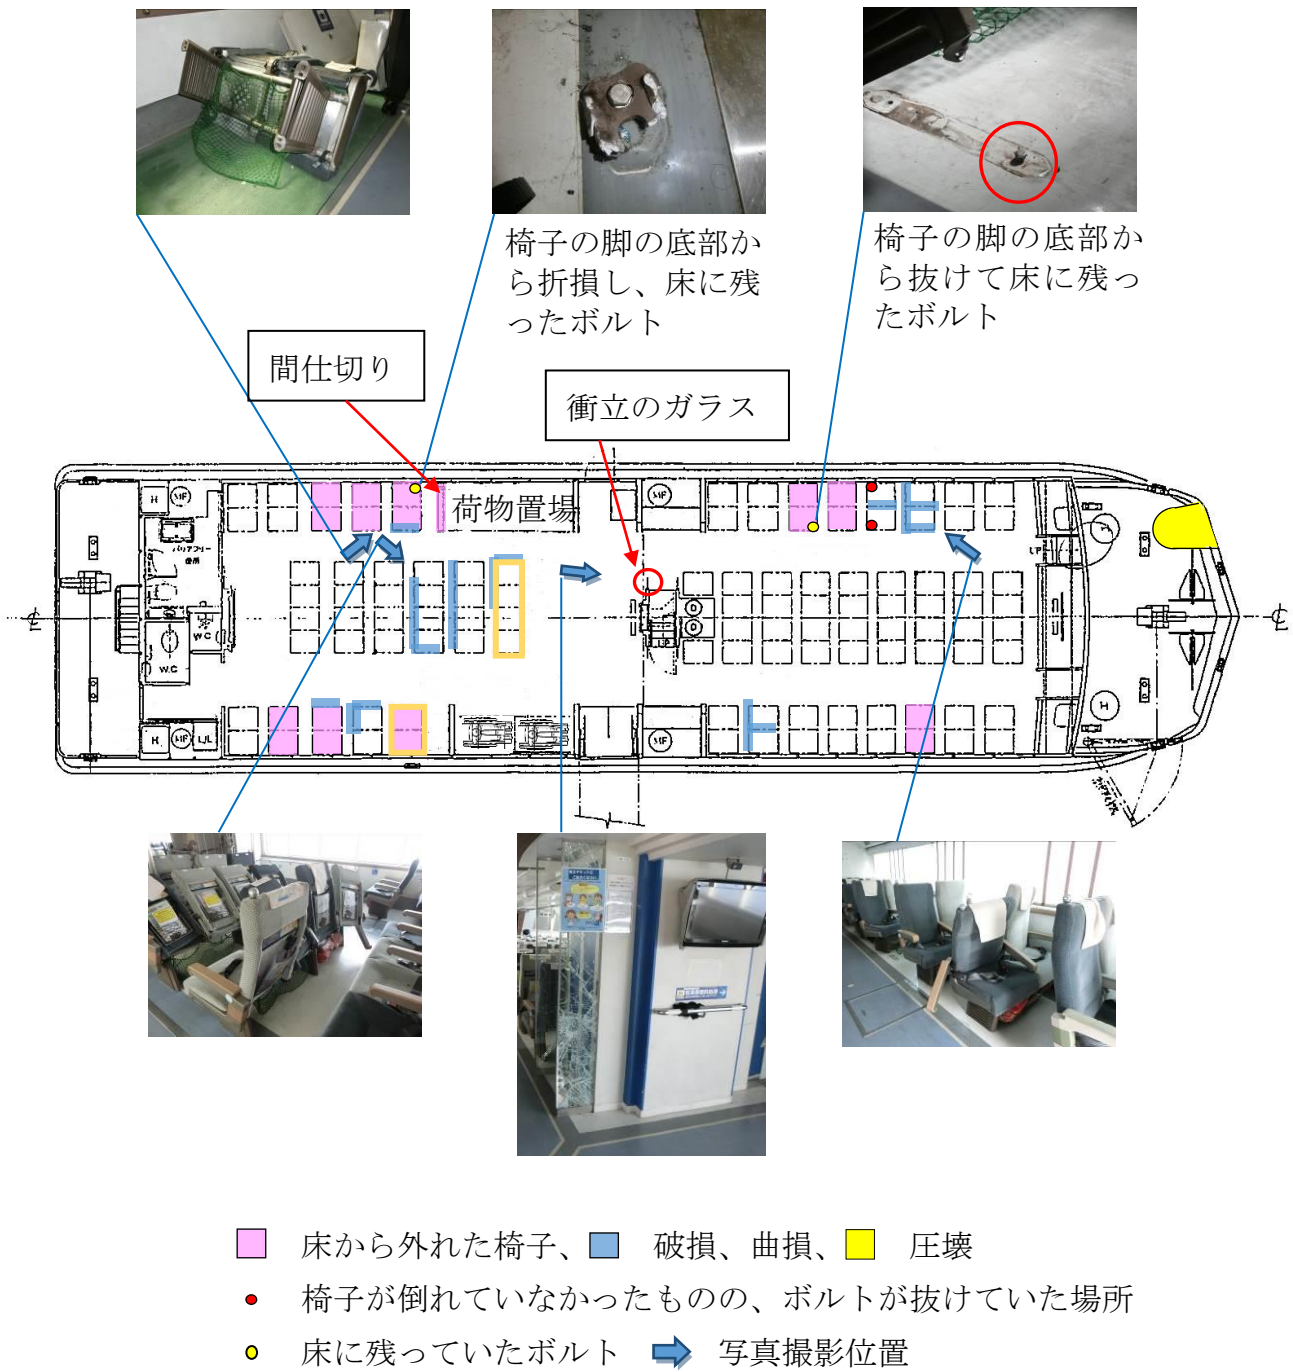
図5 本船の客室内損傷状況

- (1) 客室の椅子は、2人掛けの椅子9脚が椅子を床に固定していたボルトが床から抜けて外れ、うち1脚が右前脚部のボルト1本が床に残った状態で椅子の脚の底部から抜け、別の1脚は椅子の左前脚部1本が椅子の脚の底部から折損し、その一部がボルトと共に床に残っていた。
- (2) 2人掛けの椅子1脚は、倒れていなかったものの、後部のボルト2本が床から抜けていた。
- (3) 客室の椅子は、背もたれ及び肘掛けが破損又は曲損しているものがあった。
- (4) 後部客室左舷側前部にある荷物置場の間仕切りは、床から外れて倒れていた。
- (5) 後部客室前部中央に設置された衝立のガラスは、破損していた。

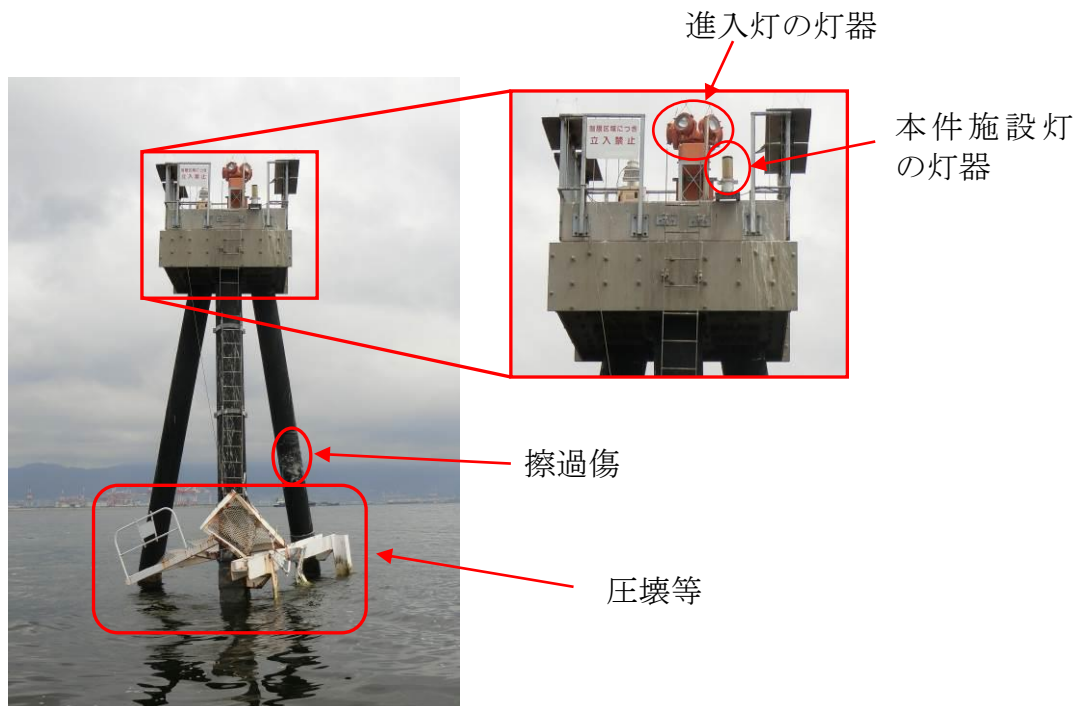
図7 本件進入灯台の損傷状況

本件進入灯台は、脚部に擦過傷を、脚部の係留施設に圧壊等を生じていた。
 (図7 参照)

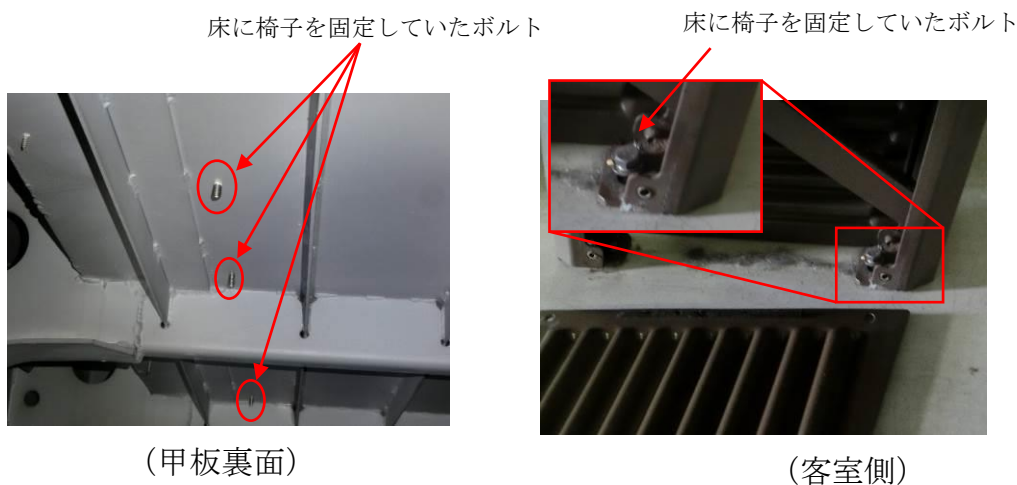
図1-1 椅子の取付状態

- ① 2人掛けの椅子は、客室の床と4点で、4人掛けの椅子は、客室の床と6点で床板にタップを切り（タップという丸い穴にねじ山を作る工具を使用し、めねじのねじ山を作ることをいう。）、それぞれ直径約8mmのステンレス製のボルト（サイズM8）で、上面から直接床板にねじ留めされており、床下側にはナットがなかった。（図1-1参照）

- ② 本船のアルミ材配置図によれば、客室の床は、単胴部の甲板板厚が3.0mm、中央連結部の甲板板厚が3.5mmであり、また、幅50mm又は55mmで厚さ5mmの椅子取付補強材が配置されるよう記載されていたが、椅子取付補強材が椅子取付部に配置されていない箇所があった。
- ③ 客室の椅子の取付けを行った会社の担当者の口述によれば、A社が所有する僚船の客室の椅子も同じような方法で取り付けられていた。
- ④ 本船を建造した造船所は、事業を停止したのち、廃業しており、椅子の取付け等に関する詳細について確認ができなかった。

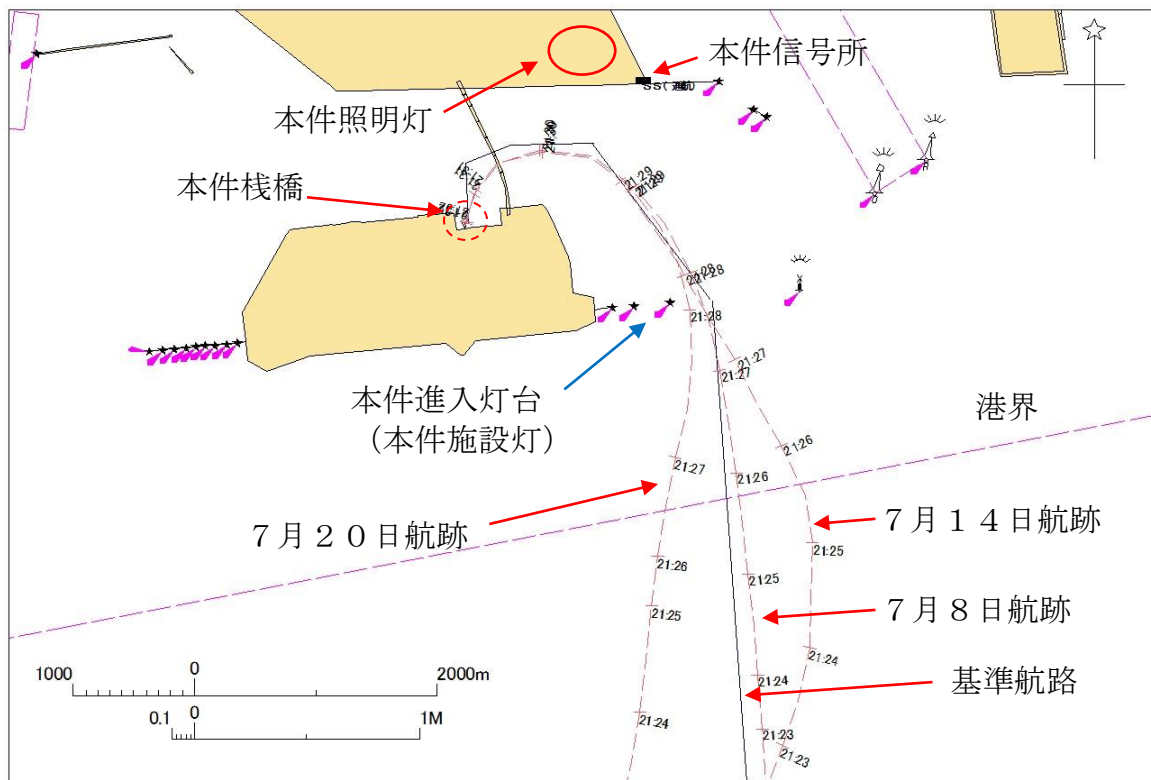
図12 7月8日、14日及び20日の航行経路図

- (1) 勤務表及び就労表によれば、本件船長は、7月8日、14日及び20日に本事故当時と同じ便の本船に乗船し、AIS記録によれば、その時の航行経路は図12のとおりであり、本件進入灯台付近においては、いずれも基準航路の西側を航行していた。(図12参照)

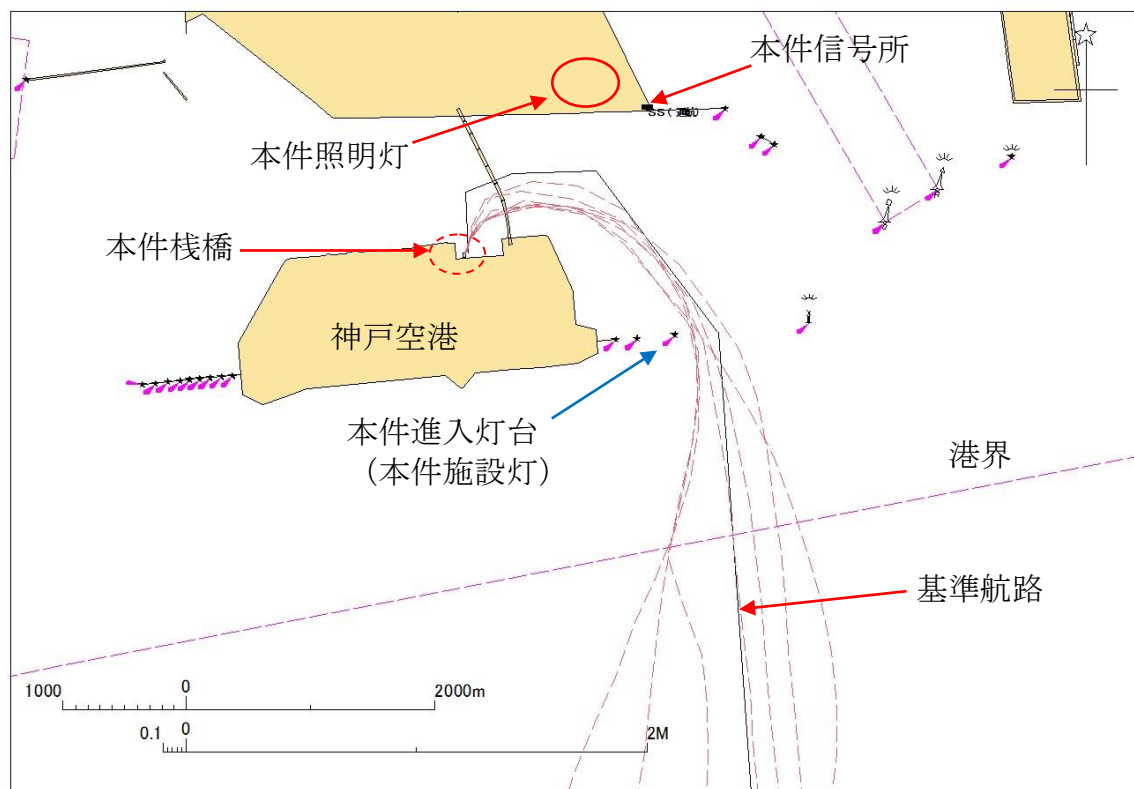
図 1 3 7 月 1 9 日～7 月 2 5 日 の 航 行 経 路 図

- (2) AIS記録によれば、本件船長及び他の船長が乗船して運航された本事故発生前約1週間の本事故当時と同じ便の本船の航行経路は、図13のとおりであり、本件進入灯台付近において、基準航路の西側を航行していたことがあった。(図13参照)

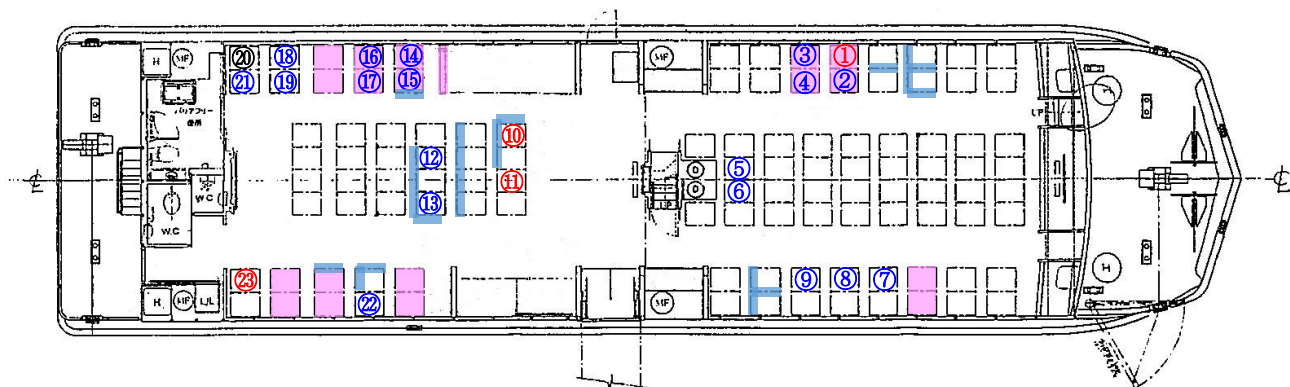
図 2 0 旅客の着席位置及び損傷箇所の関係図

前部及び後部客室の2人掛けの椅子の一部は、床から抜けて外れ、椅子に曲損等を生じ、4人掛けの椅子の一部は、椅子の背もたれ、及び肘掛けに曲損、破損等を生じ、後部客室前部中央に設置された衝立のガラスに破損をそれぞれ生じていた。

2.2.1で記述した旅客の着席位置と2.3.2で記述した客室の椅子の損傷位置を重ねると図20のとおりであり、全ての旅客の着席位置を確認できなかったものの、損傷した椅子の後方におおむね旅客が腰を掛けていたことから、本船が衝突した際、旅客が船首方に投げ出されて前方の椅子の背面に当たり、その衝撃で椅子が床から外れたり、曲損等を生じた。(図20参照)

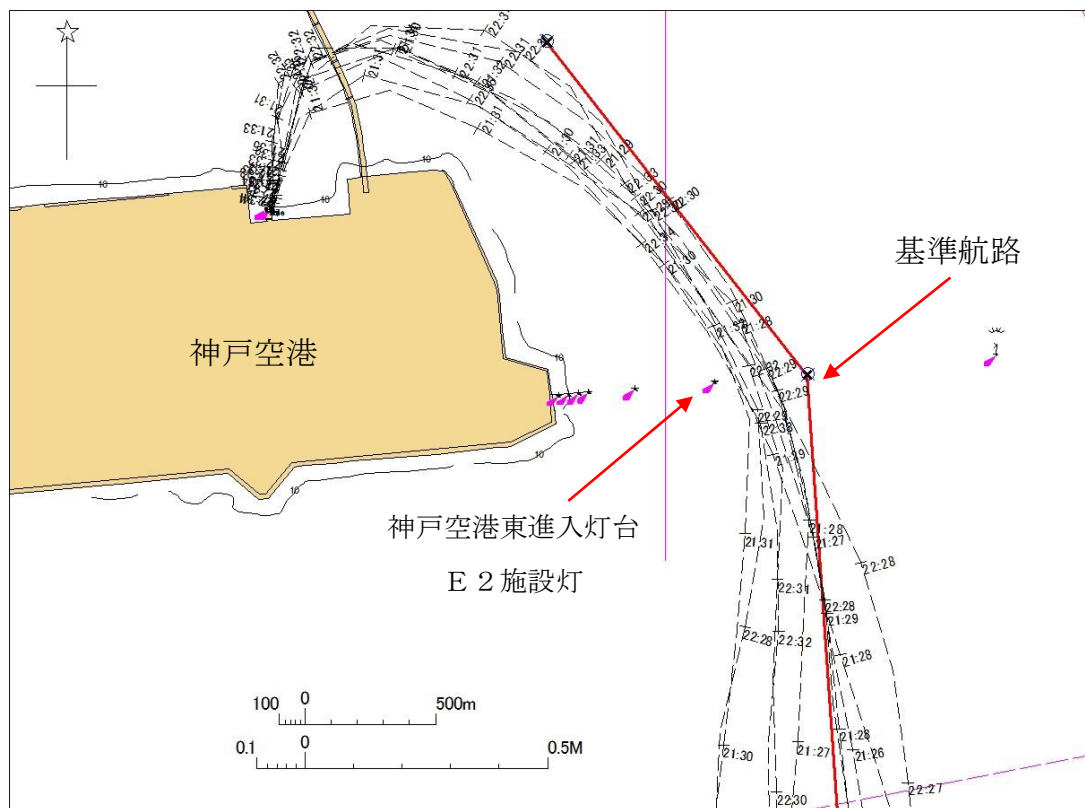
付図4 航行経路図 (平成30年10月9日～18日夜間)

株式会社OMこうべは、本事故後に各種の再発防止策を講じたところであるが、本事故後の航行経路を調査したところ、神戸空港東進入灯台に接近して航行していることが確認されたことから、可能な限り基準航路を航行することの重要性についての安全教育及び訓練が十分に行きわたっていなかったものと考えられる。

株式会社OMこうべは、再発防止策が継続的に、かつ、確実に実施されることが重要であることから、次の事項に重点を置き、継続的に運航委託先の乗組員に対する教育及び訓練を実施すること。

- (1) 航海計器の適切な利用を含む見張りの重要性
- (2) 乗組員間における航海の安全に関する情報共有の重要性
- (3) 乗揚(衝突) 予防援助装置の活用を含む安全運航の重要性
- (4) 基準航路を航行することの安全性を認識し、可能な限り基準航路を航行するなど適切な操船を行うことの重要性
