# 船舶事故調査報告書

船種 船名 漁船 栄福丸

事故種類 乗組員負傷

発生日時 平成29年7月31日 21時30分ごろ

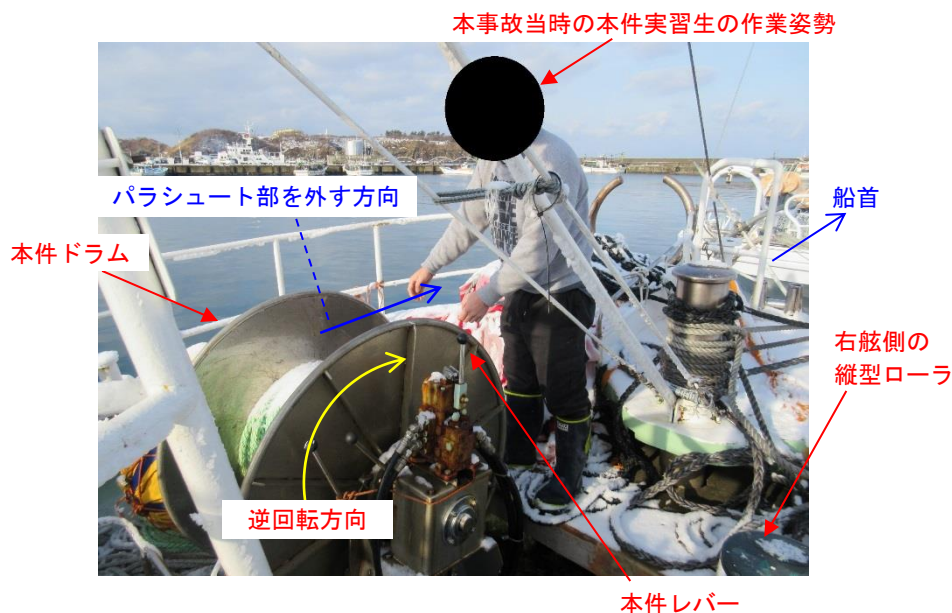
写真1 本件作業の状況 (再現)

本件実習生は、‘巻き揚げたパラシュート部を本件ドラムから外す作業’ (以下「本件作業」という。) を行うため、本件ドラムの船首側に船尾方を向いて立ち、本件ドラムの操作レバー (以下「本件レバー」という。) を左手で操作して、パラシュート部を本件ドラムから出すために本件ドラムを逆回転させ、右手でパラシュート部をたぐった。(写真1参照)

- (1) 本件実習生は、本件作業中、パラシュート部が弛んで本件ドラムから外れにくくなったことから、右手でパラシュート部を掴み、一旦パラシュート部を巻き込む方向へ本件ドラムを回転させようとしたものと考えられる。
- (2) 本件実習生は、右手を本件ドラムに巻き込まれ、本件ドラムの船尾側に倒れていたこと、及び船長が本事故発生前にパラシュート部を巻き込む方向へ本件ドラムを回転させるのを何度か見ていたことから、本件ドラムを急速に巻き込む方向へ回転させた可能性があると考えられる。
- (3) 本件実習生は、本件作業に習熟していなかったこと及び本件作業の危険性を十分に認識していなかったことから、本件レバーによる回転速度の調節を誤り、本件ドラムを急速に巻き込む方向へ回転させた可能性があると考えられる。
- (4) 本件実習生は、本件ドラムを急速に巻き込む方向へ回転させたことから、右手を本件ドラムとパラシュート部の間に巻き込まれ、負傷したものと考えられる。

船長は、本事故後、本件作業を行う際、本件ドラムの動力を使用せずに巻き揚げたパラシュート部を手で引っ張って外すこととした。

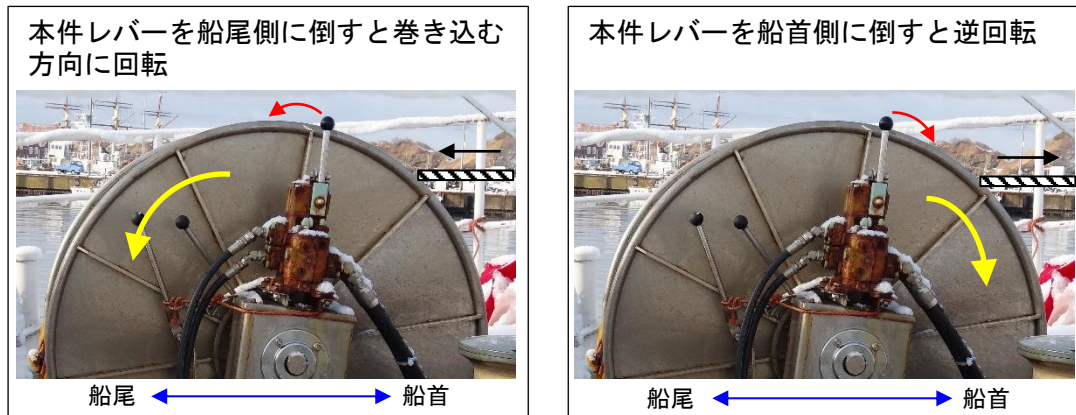
図2 本件ドラムの回転方向

本件ドラムは、本件レバーを船尾側に倒すと索具を巻き込む方向に回転し、船首側に倒すと逆回転するようになっており、同レバーを倒す角度が小さければ低速で、大きければ高速で回転するようになっていた。（図2参照）

- (1) 本船の船体、機関及び機器類に不具合又は故障はなかったものと考えられる。
- (2) 本船は、作業灯等を点灯しており、船首部で本件作業を行うのに支障のない明るさであったものと考えられる。
- (3) 本件ドラムは、本件レバーが垂直の状態では停止し、同レバーを船尾側に倒すと索具を巻き込む方向に回転し、船首側に倒すと逆回転し、倒す角度が小さければ低速で、大きければ高速で回転する構造であったものと推定される。

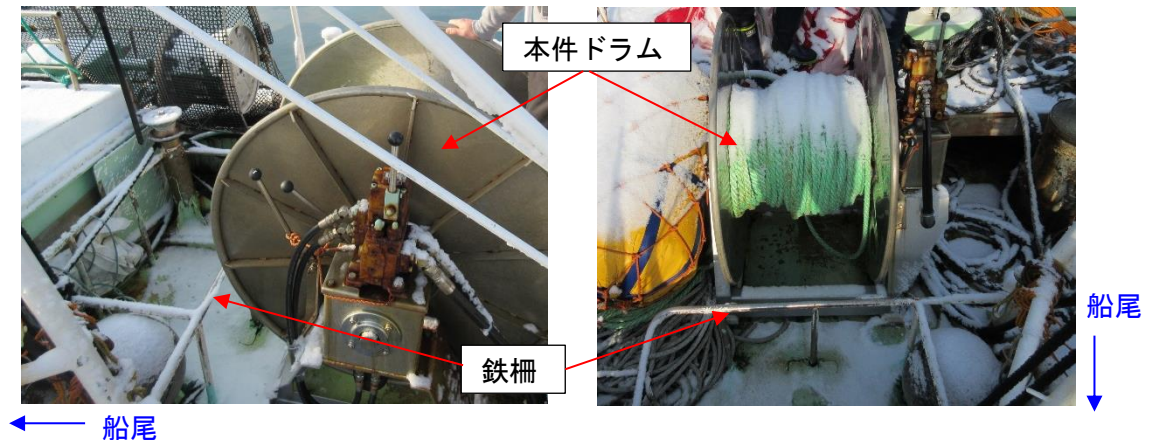
写真2 本件ドラム船尾側の鉄柵

- (1) 船長は、本件実習生には日本語も英語も通じなかったが、身振り手振りを交えた日本語で本件実習生と意思の疎通を図っていた。
- (2) 船長は、本事故前日まで、本件実習生に対して自らが本件作業を行っている様子を見せながら指導し、危険な部分や過去に危険な状態になったことなどを可能な限り伝えていたので、本件実習生が、本件作業が危険を伴うことを含め、作業方法や注意事項を理解していると思っていた。
- (3) 船長は、本件実習生に対し、本件作業時にパラシュート部が弛<sup>たる</sup>んで本件ドラムから外れにくくなった場合は、一旦パラシュート部を巻き込む方向へ本件ドラムを回転させるよう教えており、その際は、本件レバーを慎重に操作するよう指導していた。
- (4) 船長は、本事故発生前、本件実習生が、本件作業中にパラシュート部を巻き込む方向へ本件ドラムを回転させるのを何度か見ていた。
- (5) 船長は、本件実習生が、パラシュート部を巻き込む方向へ本件ドラムを回転させた際、右手でパラシュート部を掴<sup>つか</sup>んだ状態で本件レバーを大きく操作したので、急回転した本件ドラムに右手が巻き込まれ、身体が本件ドラムと共に回転して、本件ドラム船尾側の鉄柵に頭部をぶつけたのではないかと思った。（写

2. 1、2. 2及び2. 9(5)から、本件実習生は、本件ドラムに右手を巻き込まれて右腕神経叢麻痺（全型ひきぬき損傷）を負ったものと考えられ、また、身体が本件ドラムと共に回転して本件ドラム船尾側の鉄柵に頭部が当たって右側頭骨骨折を負った可能性があると考えられる。
