船舶事故調査報告書

船種船名 瀬渡船 春日丸
船舶番号 290-53788山口
総トン数 11トン

事故種類 釣り客死亡
発生日時 平成28年12月29日 13時00分ごろ
発生場所 山口県下関市蓋井島^{ふたおい}北西岸付近
蓋井島灯台から真方位334° 1,720m付近
(概位 北緯34°06.7' 東経130°46.5')

平成30年1月24日
運輸安全委員会(海事部会)議決
委員長 中橋和博
委員 佐藤雄二(部会長)
委員 田村兼吉
委員 石川敏行
委員 岡本満喜子

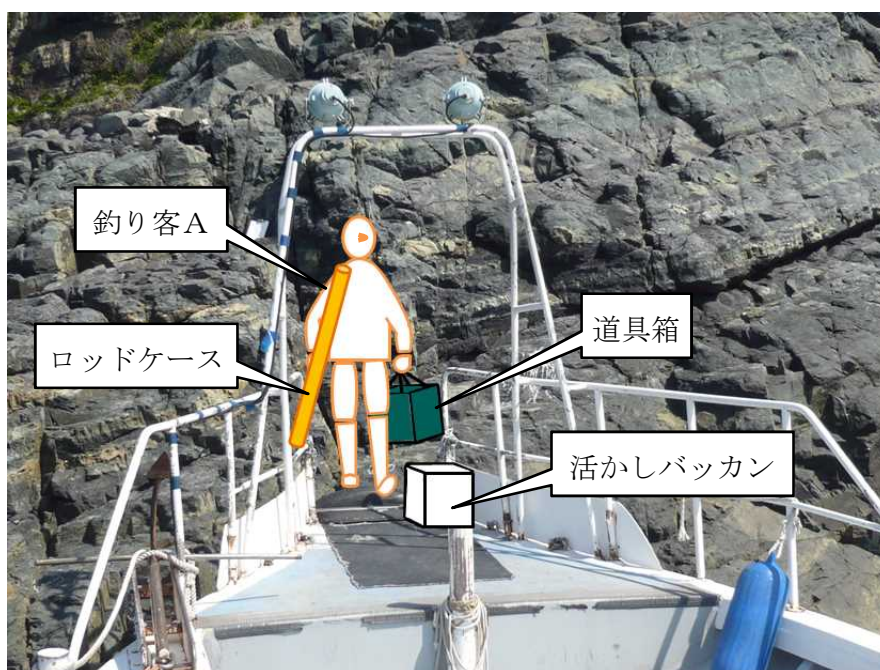
図2.1-2 釣り客Aが三ノ鼻から本船に移乗を始めた状況（イメージ）

本件船長は、釣り客Aが釣った魚を入れる容器（活かしバツカン）を船首部に置いた後、他の荷物を置いたところに戻ってから、右手に釣りざおの入ったロッドケース（重さ不明）を、左手に道具箱（重さ約6.5kg）をそれぞれ持ち、三ノ鼻から本船に移乗を始めるのを認めた。（図2.1-2参照）

本件船長は、釣り客Aが船首端のタイヤに左足を着けたとき、左舷側から波高約3mを超える波を受け、船体が約50cm右舷方へ移動するのを認めた。

本件船長は、釣り客Aがバランスを崩し、移乗を始めた位置から低いくぼみにずり落ちて三ノ鼻と船首端の間に入った後、右腕にロッドケースの持ち手を通し、左手に道具箱を持ったまま、船首端のタイヤを固定する鎖を右手でつかむのを認めた。

ち、落水に至ったことは、釣り客Aが両手に荷物を持っていたことが関与したものと考えられる。

- (1) 瀬渡船の船長及び業務主任者（船長等）は、業務規程の内容を遵守し、釣り客の安全を確認するため、釣り客を渡した岩場の定期的な巡回を行うこと。
- (2) 瀬渡船の船長等は、釣り客と連絡をとり、風波などの岩場の状況確認を行い、また、釣り客は、風波などで釣り終了予定時刻の前に釣りをやめた状況等を船長等へ連絡することにより、船長等が釣り客や岩場の状況を早期に把握し、瀬替えや収容等の判断ができるよう、相互に連絡をとること。
- (3) 瀬渡船の船長等は、釣り客を岩場から収容する際は、乗船を補助する者を同乗させること。
- (4) 瀬渡船の船長等は、釣り客を岩場から収容する際は、釣り客に対し、両手で操船しながら利用できるハンズフリーマイクを使用するなどにより、釣り客が両手（乗船を補助する者がいない場合は、少なくとも片手）を空けてハンドレールを持ち移乗するよう伝えるなど注意喚起を行うこと。
- (5) 釣り客は、風波などによる船体の動揺に備え、両手（乗船を補助する者がいない場合は、少なくとも片手）を空けてハンドレールを持つなどして移

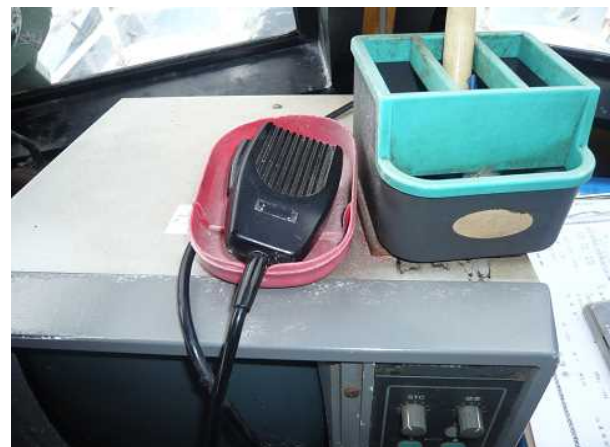
写真 2.6-3 有線マイク

操舵室内の操縦席の前に操縦台が設置され、中央に舵輪、右舷側に機関操縦レバーがあり、舵輪の上方のレーダーの上に釣り客への注意喚起等を行う有線マイクがあった。(写真 2.6-2、2.6-3 参照)

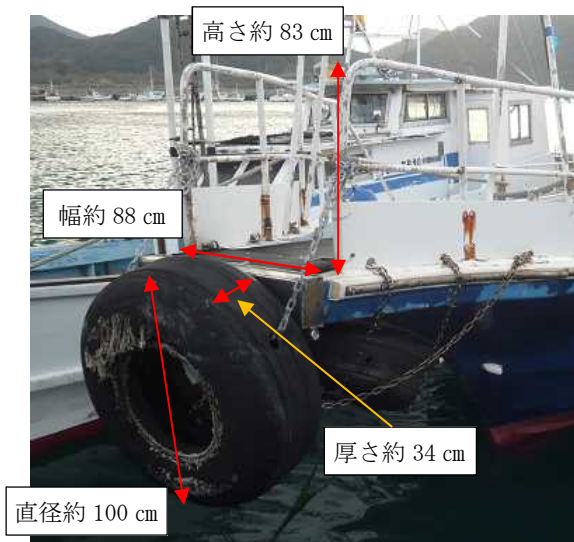
写真 2.6-4 船首端

釣り客が岩場等に乗降する船首部は、細長い形状となっており、船首端は、幅約 88 cm で両舷に高さ約 83 cm のハンドレールが設置され、岩場等との緩衝材として直径約 100 cm、厚さ約 34 cm のタイヤが鎖で固定されていた。(写真 2.6-4 参照)

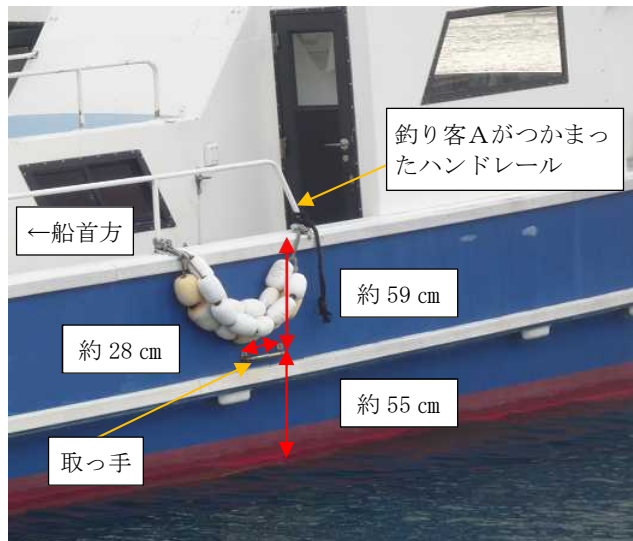
写真 2.6-5 左舷後部

左舷後部の客室付近の舷側には、ブルワーク（船縁）上端から約 59 cm 下に、幅約 28 cm の取っ手が設置され、水面から取っ手までの高さは約 55 cm であった。

本船には、はしごがなかった。

したがって、乗組員の少ない遊漁船及び瀬渡船においては、落水者の船上への引揚げを容易にする措置として、船内にはしご等を備えることが有効と考えられる。

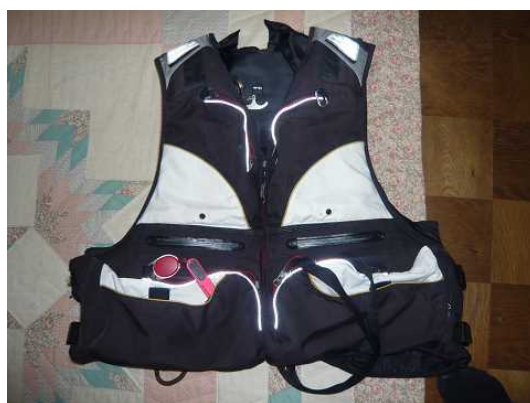
写真2.10-1 釣り客Aが着用していた本件ベスト

製造販売会社の回答書によれば、淡水中で7.5kgの質量の鉄片を24時間以上支えることができ、着用した人の顔が水面上で上に向くように設計しており、平成22年10月から平成23年2月まで販売していた。(写真2.10-1参照)

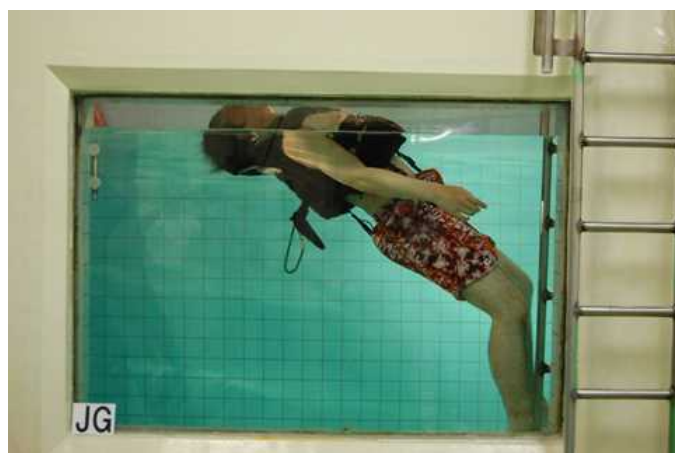
写真2.10-2 浮遊試験の状況

浮遊試験では、胴体角度 60° 及び口元高さ12.8cmで、後傾の姿勢で浮遊することができた。（写真2.10-2参照）

使用者が、この本件ベストを正しく着用していた場合、水中での使用時に十分な浮力を有し、かつ使用者に意識がある場合、安全な浮遊姿勢を保てると考えられる。しかし、使用者が意識を失い、顔面が下向きになった状態から元の状態に戻ることは困難であると思われる。
