船舶事故調査報告書

事故種類	乗揚
発生日時	平成30年1月29日 12時20分ごろ
発生場所	熊本県上天草市湯島西岸 湯島灯台から真方位175° 310m付近 （概位 北緯32° 36.2′ 東経130° 19.9′）
事故の概要	漁船福盛丸は、はえ縄の揚収作業中、乗り揚げた。 福盛丸は、船底の破口等を生じた。
事故調査の経過	平成30年1月31日、本事故の調査を担当する主管調査官（長崎事務所）ほか1人の地方事故調査官を指名した。 原因関係者から意見聴取を行った。
事実情報 船種船名、総トン数 船舶番号、船舶所有者等 L×B×D、船質 機関、出力、進水等	漁船 福盛丸、3.0トン NS3-405778（漁船登録番号）、個人所有 10.10m (Lr) × 2.81m × 0.86m、FRP ディーゼル機関、201kW（動力漁船登録票による）、平成15年7月29日
乗組員等に関する情報	船長 男性 68歳 一級小型船舶操縦士・特殊小型船舶操縦士・特定 免許登録日 昭和49年10月3日 免許証交付日 平成26年8月19日 （平成32年2月28日まで有効）
死傷者等	なし
損傷	船底に破口、主機の濡損等
気象・海象	気象：天気 曇り、風向 北西、風速 約5m/s、視界 良好 海象：波高 約0.5m、潮汐 下げ潮の末期
事故の経過	本船は、船長が1人で乗り組み、はえ縄漁の目的で、平成30年1月29日11時00分ごろ湯島西方沖の漁場に向けて長崎県南島原市貝崎漁港を出港した。 船長は、11時20分ごろ漁場に着き、右舷側燃料油タンクの油量が少なくなったので、左舷側燃料油タンクの燃料油取出し弁を開いて両舷の燃料油タンクから燃料油を供給できるようにした。 船長は、陸岸から約30m離れた場所にはえ縄を投入した後、しばらくして前部甲板の右舷側で遠隔操縦装置を使用して主機を前後進させな

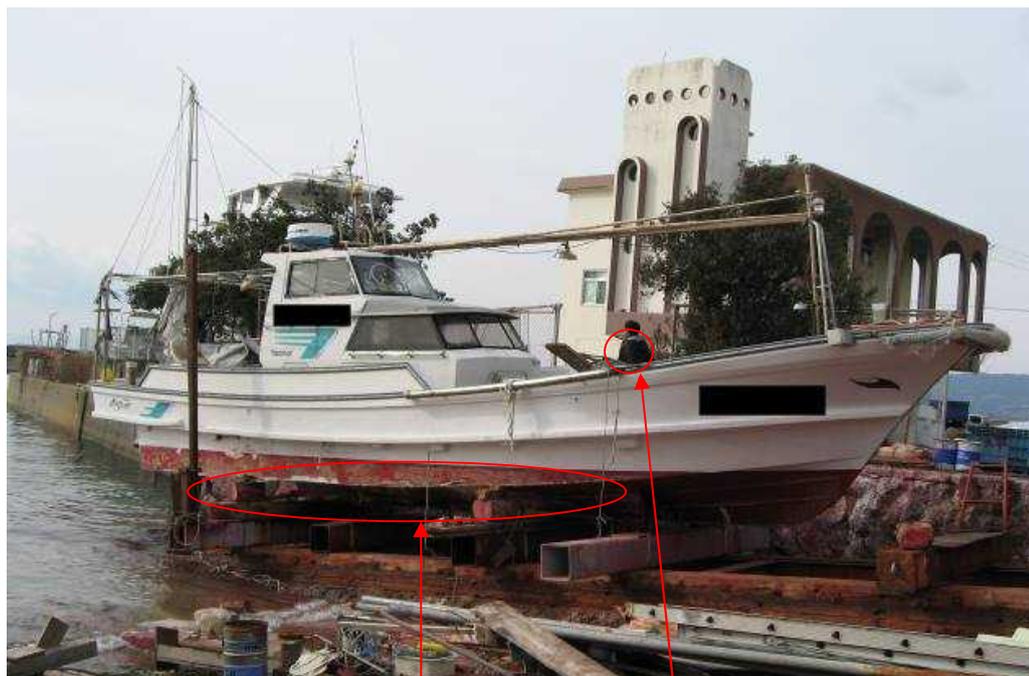
写真1 本船の状況

損傷箇所

巻揚げ機が設置されていた場所

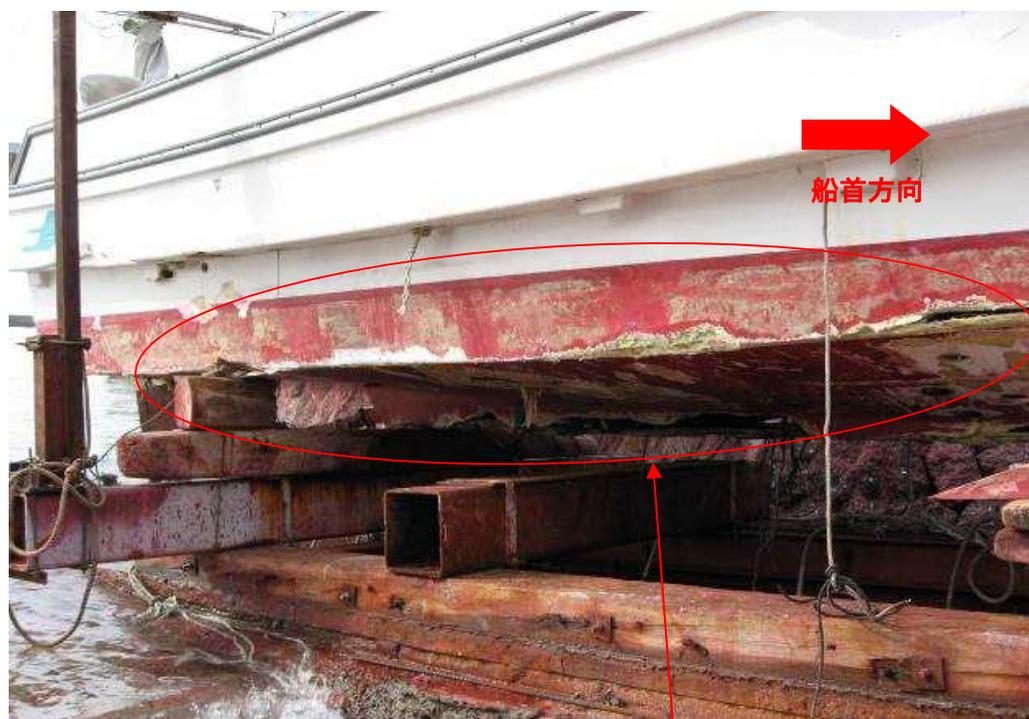
写真2 右舷船底部の損傷状況

破口

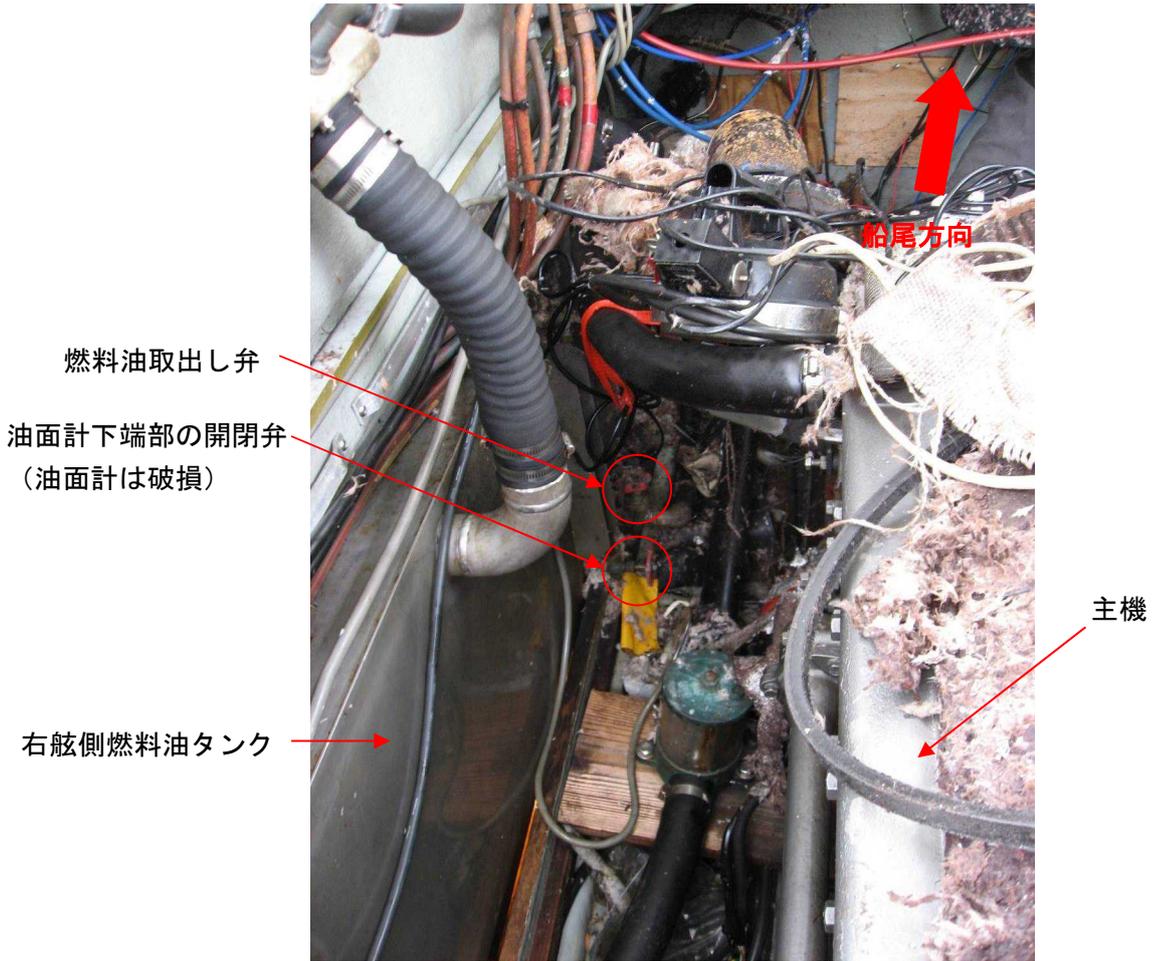
写真3 右舷側燃料油タンクの状況

<p>タンク共に油面計の下端から約2cmの高さまでであった。</p> <p>本船の燃料消費量は、湯島西岸で操業を行う際、1日約20～30ℓであった。</p> <p>船長は、出港時、両舷の燃料油タンクの油面計を見て合計で約100ℓあるものと思い、翌30日に燃料を搭載すれば良いと考えて出漁した。</p> <p>船長は、両舷の燃料油タンクの油量が油面計の下端から約2cmの高さまで減ったら、両舷合わせて約300～400ℓを給油するようにしていた。</p> <p>船長は、クラッチを中立運転の位置にしないと主機が始動できないことを知っていたが、本事故発生前、本船が陸岸に近かったので早く主機を始動しなければならないと思い、遠隔操縦装置でクラッチを後進に入れた状態にしていたことを忘れ、主機の始動を行ったと、本事故後に気付いた。</p> <p>船長は、1月28日に帰港した際、本船の錨索が古くなっていたので新しい索に交換しようと思い、錨から錨索を外してそのままの状態にしていたことに本事故後に気付いた。</p> <p>船長は、本事故時、救命胴衣を着用していた。 (写真3 右舷側燃料油タンクの状況、写真4 左舷側燃料油タンクの状況 参照)</p>
<p>分析</p> <p>乗組員等の関与</p> <p>船体・機関等の関与</p> <p>気象・海象等の関与</p> <p>判明した事項の解析</p>	<p>あり</p> <p>あり</p> <p>なし</p> <p>本船は、湯島西方沖ではえ縄の揚収作業中、主機が停止して始動できなかったことから、風潮流に圧流され、同島西岸の岩場に乗り揚げたものと考えられる。</p> <p>主機は、次のことから、船体が横揺れした際、同タンク内の燃料油取出し口から空気を吸い込み、燃料油の供給が阻害されて停止した可能性があると考えられる。</p> <ol style="list-style-type: none"> 1 主機は、本事故後、外見上に異常を認められず、ターニングが円滑に行え、燃料油ポンプ入口側のこし器にも目詰まりが認められなかったこと。 2 本船は、漁場到着時、使用可能な燃料油が約35ℓであり、船体が約5°傾斜すると燃料油タンク内の燃料油取出し弁から空気を吸い込み、主機の燃料系統に空気が混入すること。 3 本船は、主機が停止する前、左舷方から横波を受ける状態であったこと。 <p>主機は、クラッチが後進の位置にあったことから、始動できなかったものと考えられる。</p>

<p>原因</p>	<p>本事故は、本船が、湯島西方沖ではえ縄の揚収作業中、主機が停止して始動できなかったため、風潮流に圧流され、同島西岸の岩場に乗り揚げたものと考えられる。</p>
<p>参考</p>	<p>今後の同種事故等の再発防止に役立つ事項として、次のことが考えられる。</p> <ul style="list-style-type: none"> ・ 船を運航する際には、燃料油タンク内の使用できない油量を考慮し、必要な燃料を搭載しておくこと。 ・ 船を運航する際には、事前に錨へ錨索を取り付けておくこと。 ・ 主機を始動する際には、クラッチレバーが中立運転の位置にあることを確認すること。
