# 船舶事故調査報告書

船種 船名 海上タクシー さくら  
船舶番号 235-29824 長崎  
総トン数 12トン

事故種類 衝突（防波堤）

発生日時 平成29年5月14日 21時46分ごろ

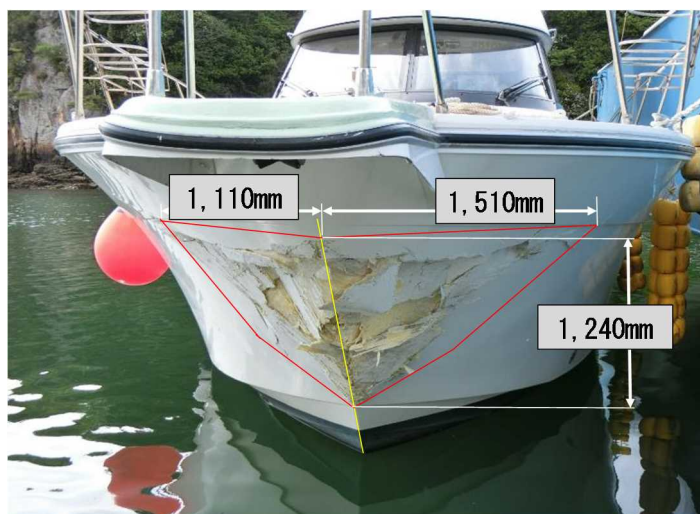
図1 本船の損傷状況

本船は、船首部先端喫水線の上方約450mmを頂点として、幅最大約2,620mm、高さ約1,240mmの破口を伴う逆三角形形状の凹損を生じた。(図1参照)

2.3及び2.4から、本船は船首部外板の喫水線上に幅最大2,620mm、高さ1,240mmの破口を伴う逆三角形の凹損を生じ、沖防波堤は衝突痕を生じた。

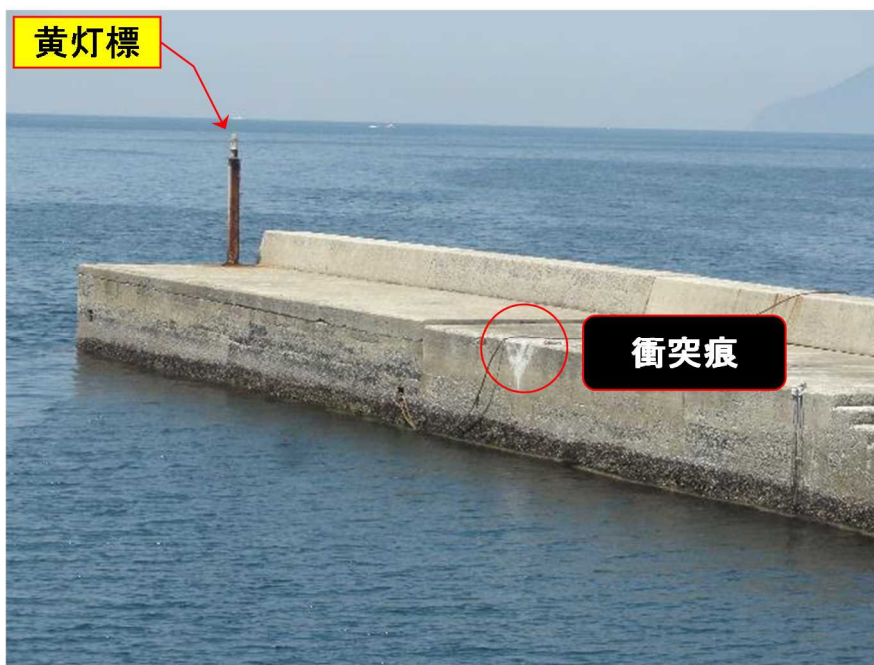
図2 沖防波堤の衝突痕

沖防波堤は、東端の赤灯台から西側約56mの所に白色塗料の衝突痕が付着していた。(図2参照)

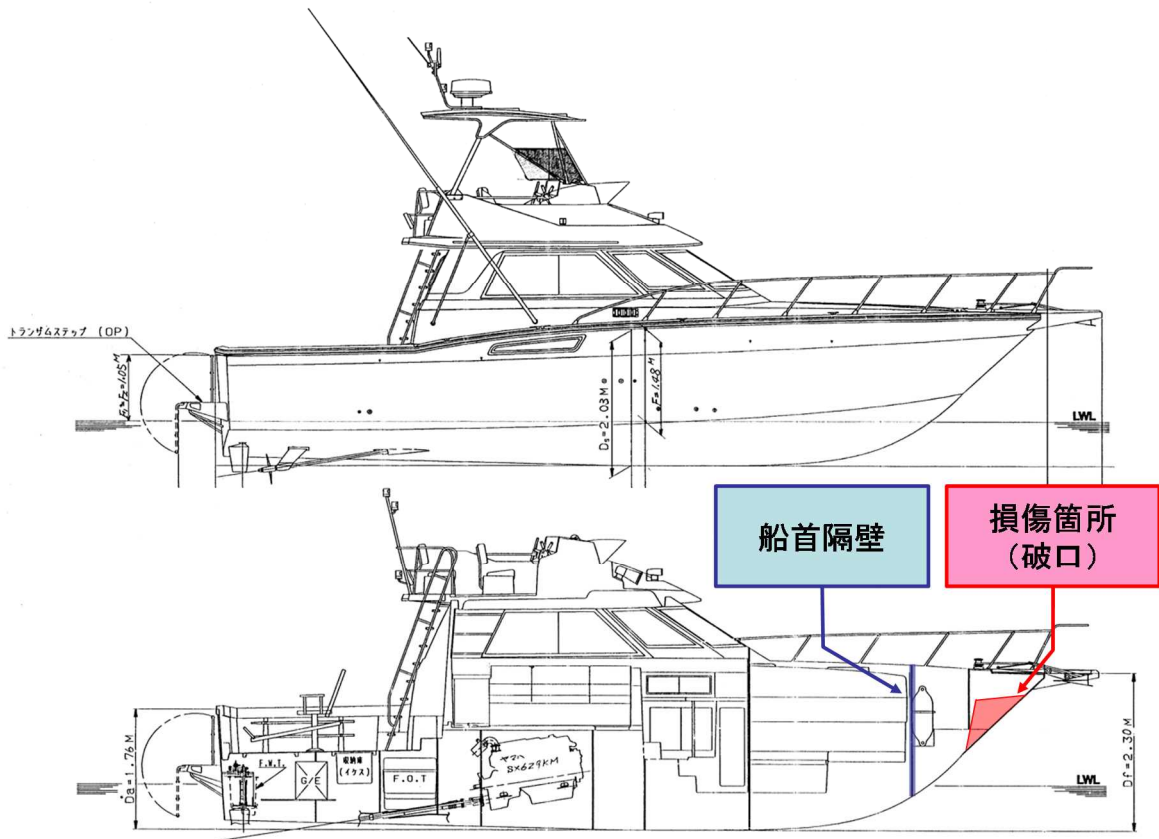
図4 一般配置図及び損傷箇所

本船の一般配置図によれば、本船は、船首部に水密の隔壁（以下「船首隔壁」という。）が設けられており、衝突等により破口を生じた場合でも、当該隔壁より前部であれば、船内他区画への浸水は食い止められる構造となっていた。本事故による破口の位置は、船首隔壁より前方であった。

2.1.2 から、船長が、本事故後、本船の損傷状況を詳細に確認しないまま相浦港へ向かったことは、破口からの浸水による沈没や航行不能等の二次災害を引き起こしたおそれがあったが、結果的に、2.6.2(1)により、損傷部の破口から浸水しても船首隔壁より前方にとどまることから、浸水による二次災害が起きた可能性は低かったものと考えられる。

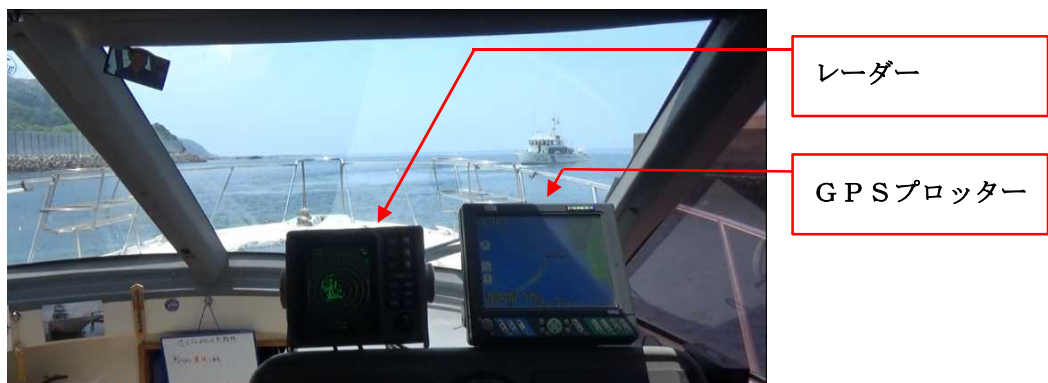
図5 操縦席前部の航海計器配置及び操縦席からの前方視界

本船は、操縦席前部右舷側にGPSプロッターが、その左舷側にレーダーが設置されていた。

本船の操縦席からの前方視界は、操縦席からの船長の目線で、右舷船首方に一部死角があるものの、船首方の水平線を見通すことができ、良好であった。

2.6.2(2)から、本船の操縦席からの前方視界は、レーダー及びGPSプロッターの配置による死角がなかったものと推定される。

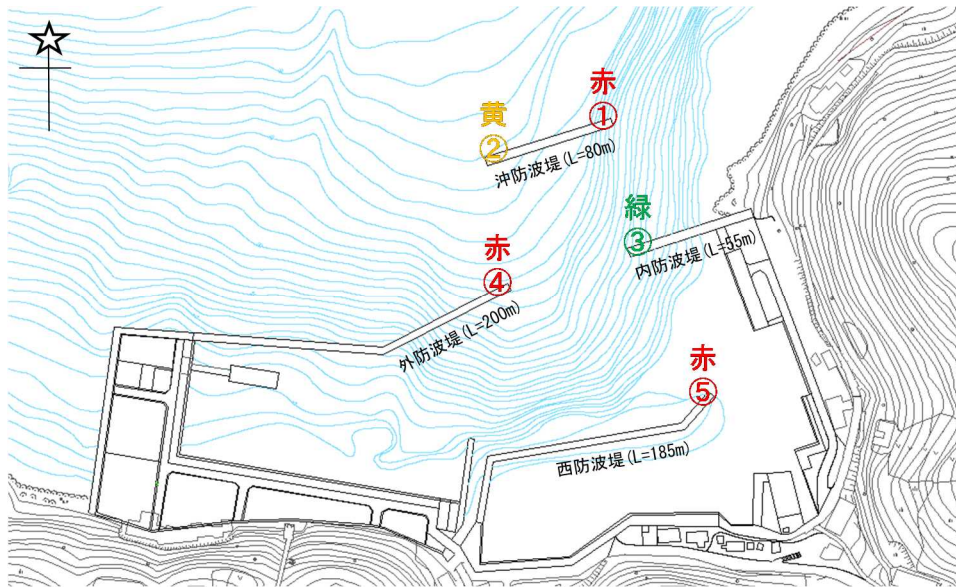
図6 黒島漁港の防波堤及び標識の配置

- ⑤ F I R 4 s (単閃赤光 毎4秒に1閃、灯高3.005m) 簡易標識  
佐世保市設置  
(図6 参照)

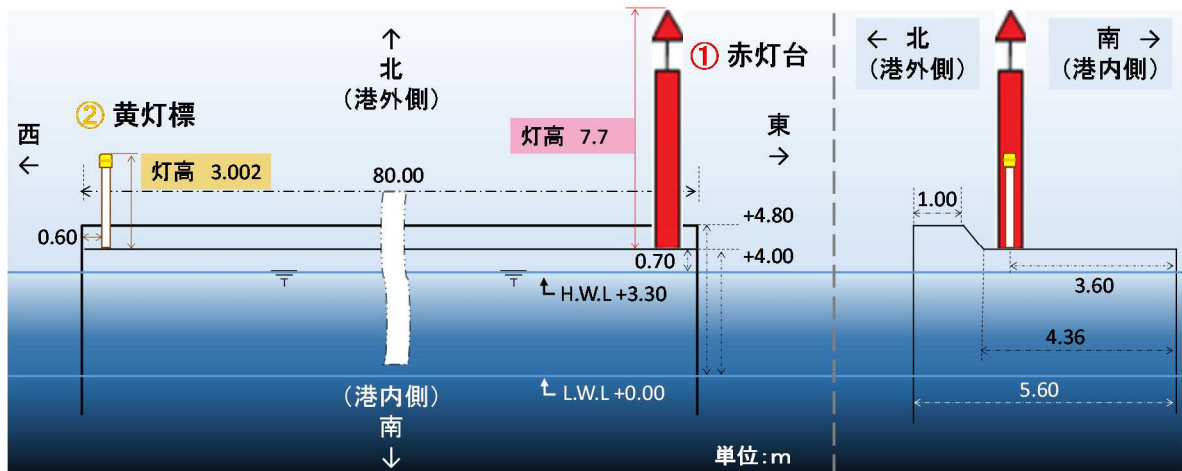
図7 沖防波堤の構造並びに黄灯標及び赤灯台の設置状況

- (2) 佐世保市の回答書によれば、沖防波堤の構造は、水面上に見える高さが、L.W.L\*2から4.8m、H.W.Lから1.5mであり、幅が、東西方に80m、南北方に5.6mであった。

2.7.1(2)、2.8.1(2)及び2.10.2から、本事故当時、沖防波堤壁面付近は暗かったこと、及び沖防波堤は入港時よりも潮位が上昇しており水面上の部分が約1.5m低く見えていたことから、船長には、沖防波堤の視認が容易でなかったものと考えられる。

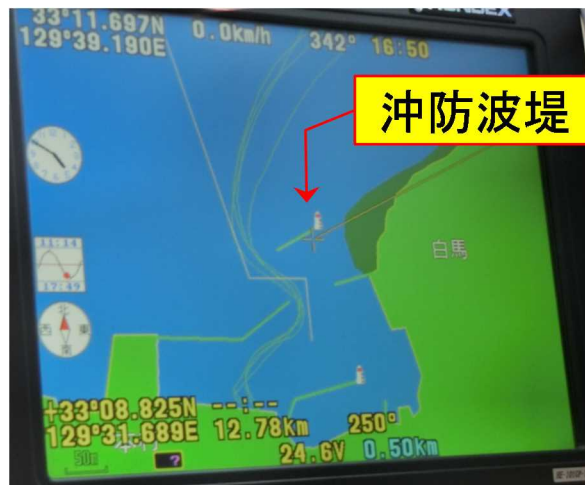
図8 過去4航海分の航跡が表示されたGPSプロッター

- (1) 船長は、経営代表者を兼務していた。
- (2) 船長は、黒島漁港～相浦港間の航路をGPSプロッターに記録した過去の4航海分の航跡のとおりとしていた。船長は、本事故時にも、GPSプロッターの画面に、過去の4航海分の航跡を表示していた。（図8参照）

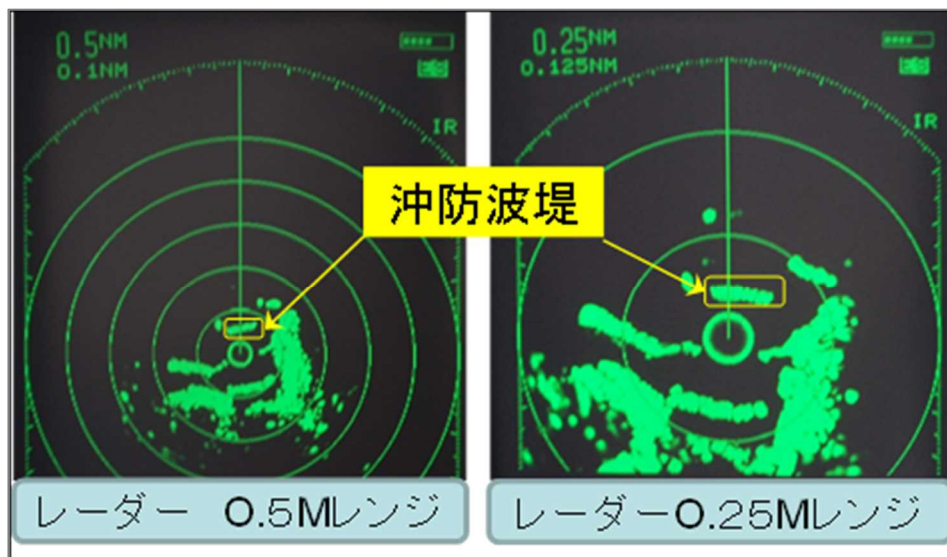
図9 レーダー映像の状況

レーダー映像では、0.5Mレンジで沖防波堤を確認でき、0.25Mレンジでは、より鮮明に沖防波堤を確認することができた。（図9参照）

2.10.1(4)から、船長は、レーダー及びGPSプロッターの画面を見ていれば、沖防波堤の位置を確認できたものと考えられる。

したがって、同種事故の再発を防止するため、船長は、夜間、港内等の狭い水域を航行する際、レーダー及びGPSプロッターを活用して操船することが望ましい。

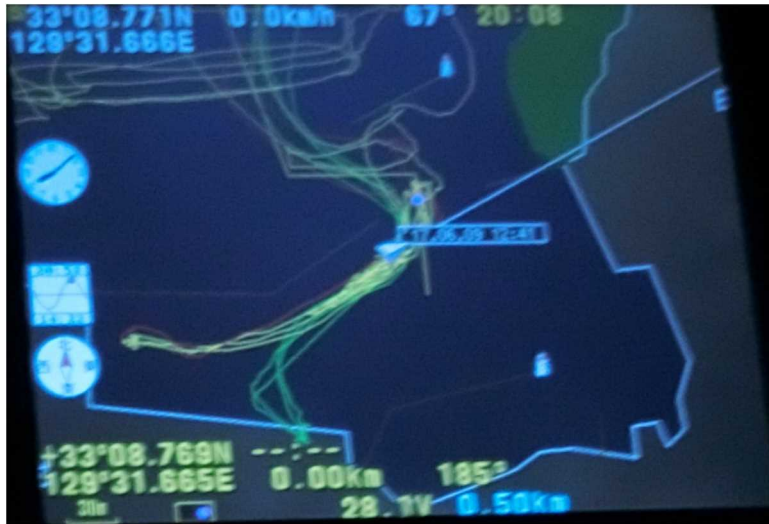
図10 GPSプロッター映像の状況

GPSプロッター映像では、30mレンジで、明確に沖防波堤を確認することができた。（図10参照）

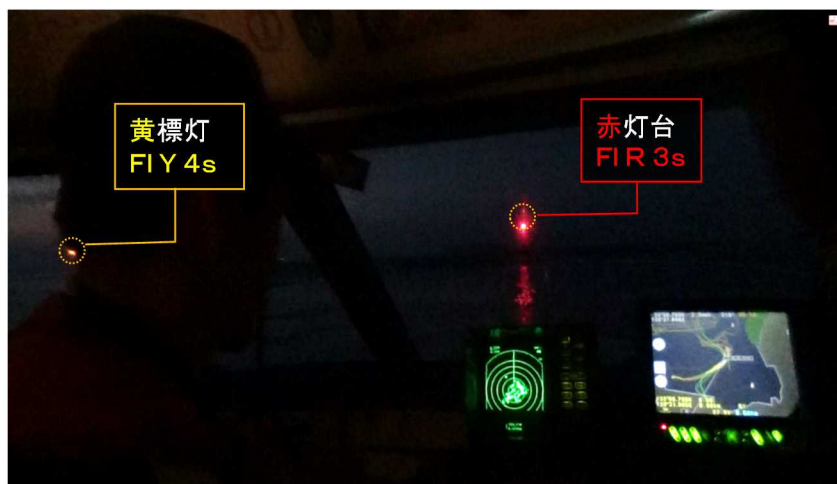
図11 再現調査時の外防波堤赤灯から東方約10mで左転時の操縦席からの見え方

上記(5)の2つの漁火が見えている状況下、黄灯標、赤灯台、他の簡易標識等は、本船操縦席から、容易に視認することができた。(図11参照)

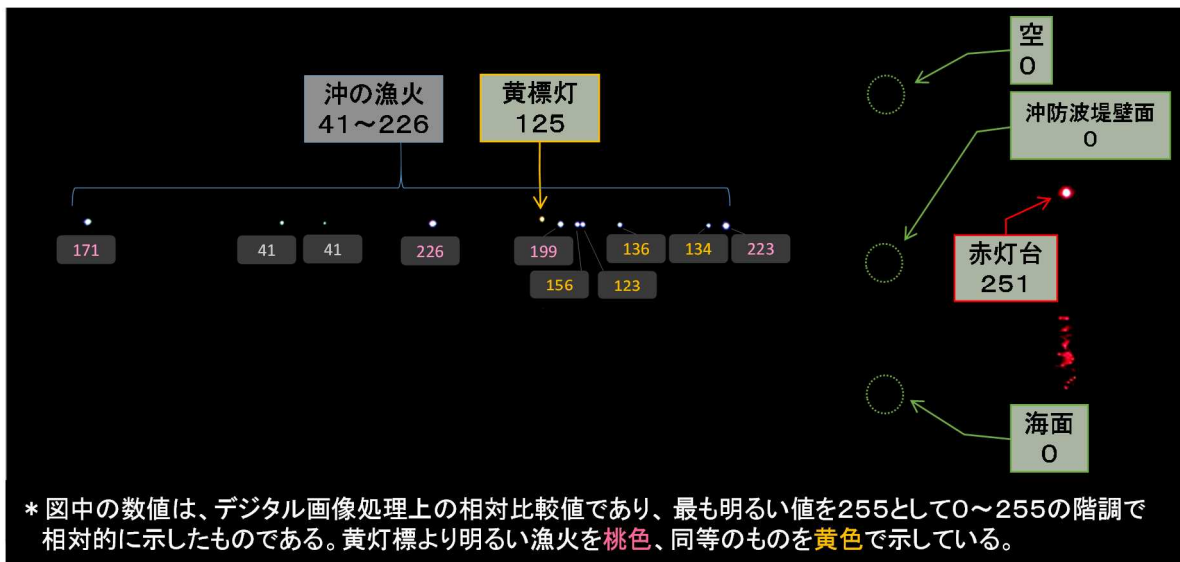
図12 再現映像での黄灯標、赤灯台、漁火、防波堤等の見え方

本事故当時の気象海象、標識及び漁火等の見え方と同等の条件下で撮影した映像（平成29年6月14日、内防波堤西端北西方から撮影）を、画像解析ソフトウェアを使用して相対的輝度を計測した結果、次のとおりであった。なお、数値は、デジタル画像処理上の相対比較値であり、最も明るい値を255として各光源の濃淡を0～255の階調で相対的に示したもので、実際の輝度値（cd/m<sup>2</sup>）とは異なる。

- (1) 各光源の数値は、赤灯台251、黄灯標125、沖の漁火41～226、沖防波堤0、壁面0、空0、海面0であり、赤灯台が最も明るく、次に漁火が黄灯標と同等又はそれ以上に明るく見え、続いて黄灯標の順に明るく見え、最後に2つの漁火が最も暗く見えた。
- (2) 赤灯台は、黄灯標及び漁火よりも高い位置に見え、黄灯標と漁火は、ほぼ同じ高さに見えた。

2.8.2、2.10.2及び3.2.3から、本事故当時、黒島漁港沖には、多数の漁火が見えていたものと考えられ、その中には、黄灯標と同等又はそれ以上に明るく、ほぼ同じ高さに見えた漁火があったものと考えられる。

また、黄灯標の視認が容易でなかった可能性があると考えられることから、黒島漁港管理者は、黄灯標の視認性を高めることができないか検討することが望ましい。

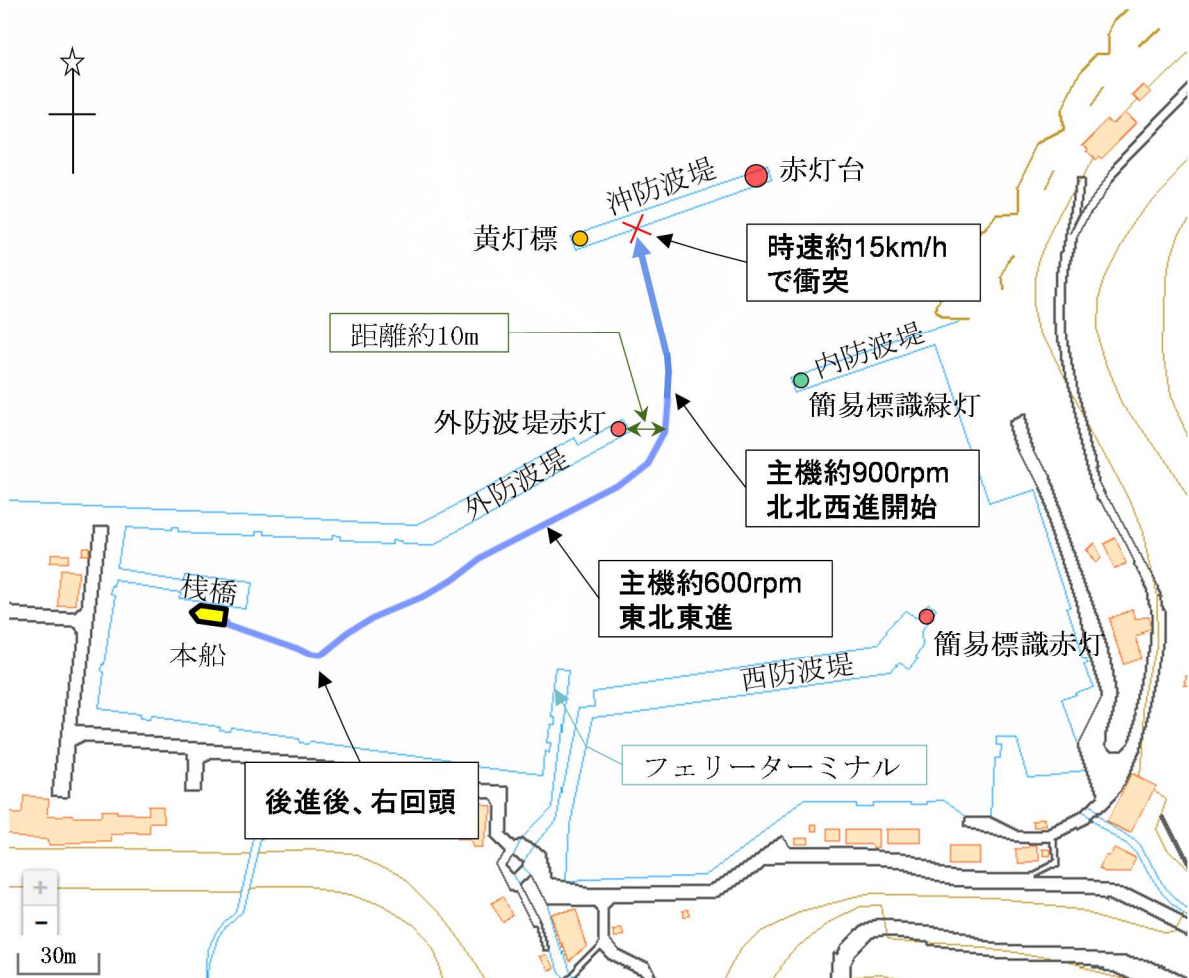
図13 出航から衝突までの航行状況

- (1) 本船は、平成29年5月14日21時43分ごろ黒島漁港の棧橋を離棧し、右回頭したのち、主機を約600rpmとして、外防波堤の南東側沿いを約10m隔てて東北東進した。
- (2) 本船は、21時45分ごろ、外防波堤赤灯から東方約10mの所で左転した。
- (3) 本船は、左転したのち、主機を約900rpmとして北北西進し、21時46分ごろ沖防波堤に衝突した。

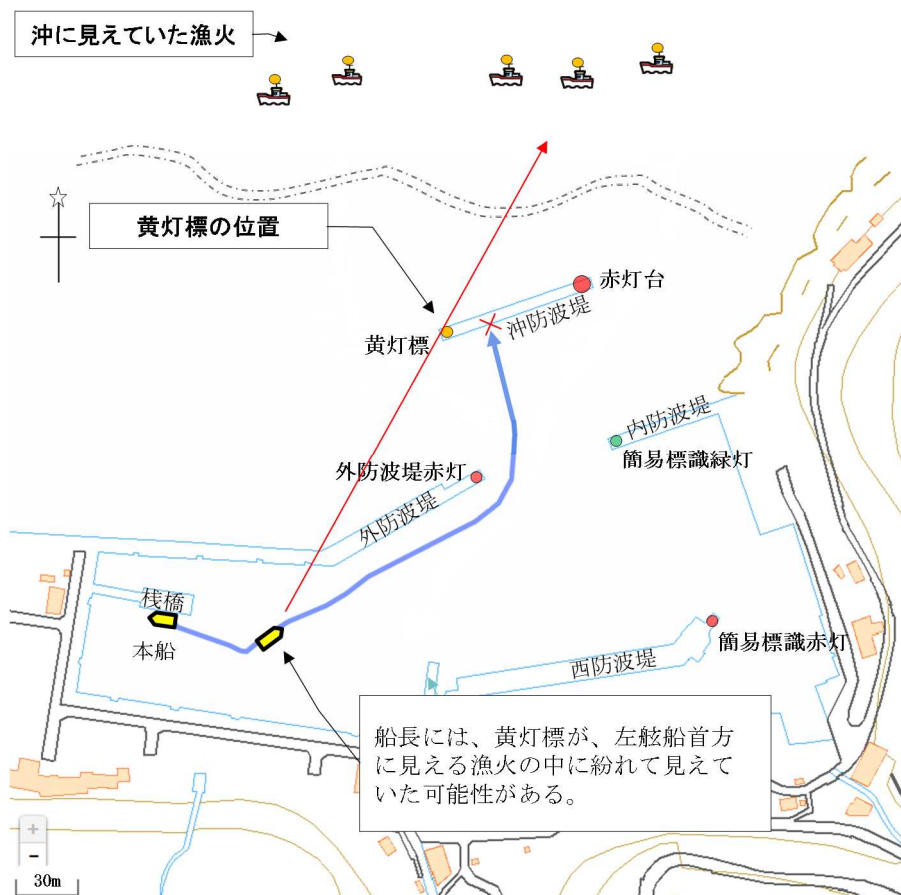
図14 本船の船位及び針路による黄灯標の位置の見え方①

- ① 船長は、栈橋から後進で離れ、後進行きあしで右回頭したのち、外防波堤の壁面を目視で確認しながら、外防波堤の南東側沿いを約10m隔てて東北東進していたものと考えられる。その際、船長には、黄灯標が左舷船首方に見える漁火の中に紛れて見えていた可能性があると考えられる。この時、船長は、外防波堤壁面と赤灯台を船位確認の指標としていたため、黄灯標を注意深く確認しなかった可能性があると考えられる。(図14参照)

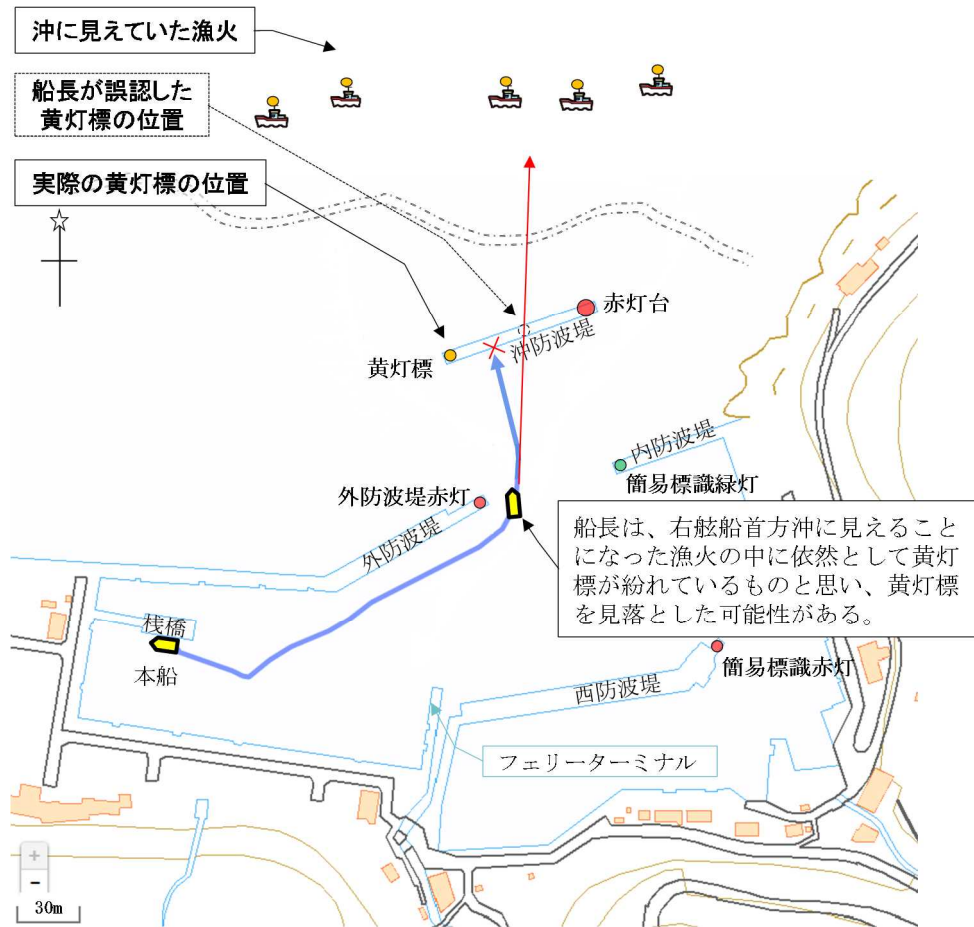
図15 本船の船位及び針路による黄灯標の位置の見え方②

- ② 船長は、赤灯台を視認し、沖防波堤西端の黄灯標を右舷方に見て沖防波堤を通過するよう、外防波堤赤灯から東方約10mの所で左転した際、目視のみで見張りを行ったことから、沖防波堤の位置を確認できなかったものと考えられる。その際、船長は、船位及び進路変更に伴い右舷船首方沖に見えることになった漁火の中に依然として黄灯標が紛れているものと思ひ、左舷船首方に見えていたはずの黄灯標を見落とした可能性があると考えられる。(図15参照)
