船舶事故調査報告書

船種船名 旅客フェリー さんふらわあ だいせつ
船舶番号 136432
総トン数 11,401トン

事故種類 火災
発生日時 平成27年7月31日 17時10分ごろ
発生場所 北海道苫小牧市苫小牧港南方沖
苫小牧港東外防波堤灯台から真方位177° 47.7海里付近
(概位 北緯41° 49.6' 東経141° 40.9')

平成30年9月5日
運輸安全委員会(海事部会)議決
委員長 中橋和博
委員 佐藤雄二(部会長)
委員 田村兼吉
委員 石川敏行
委員 岡本満喜子

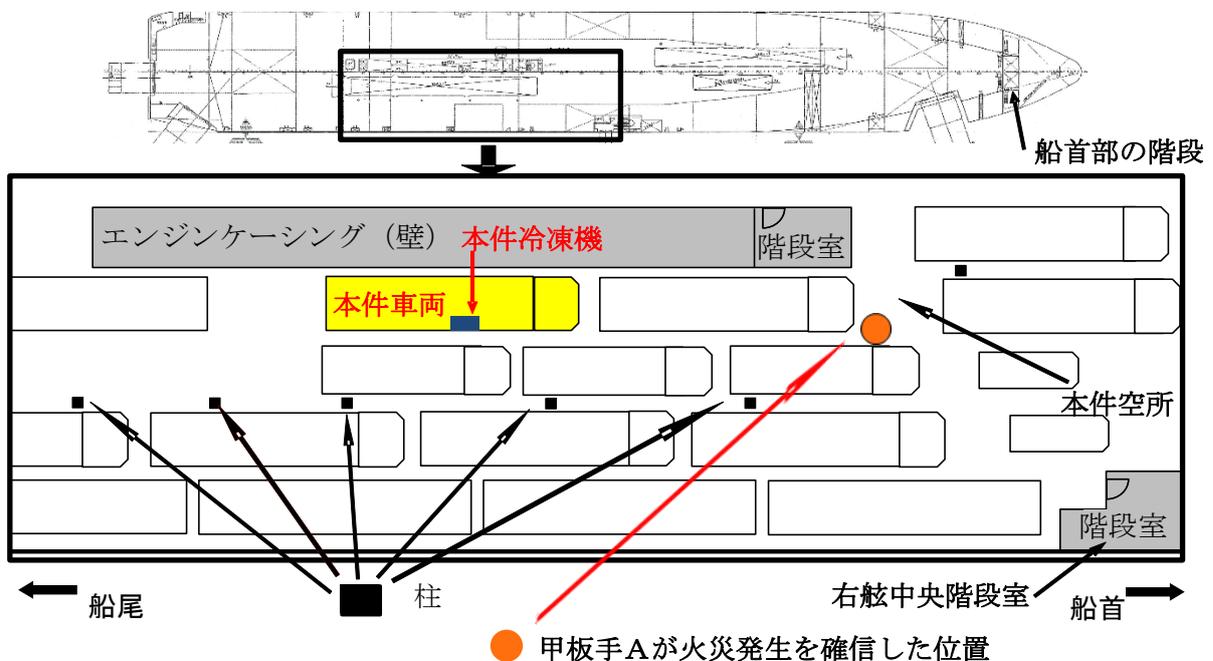
図1 第2甲板右舷中央部の概況

その後、甲板手Aは、第2甲板の状況を報告しながら船尾方向に向かい、右舷中央部まで進んだところで天井付近まで立ち上る白煙を認め、このことを一航士に報告して白煙の方向に向かって進み、‘エンジンケーシングの右舷船首側の空所’（以下「本件空所」という。）付近から、‘エンジンケーシングの右舷中央に積載されたトラック’（以下「本件車両」という。）の車載冷凍ユニット（以下「本件冷凍機」という。）付近がオレンジ色に明るくなっているのを認め、火災の発生を確信したので、一航士に火災発生をトランシーバで報告した。

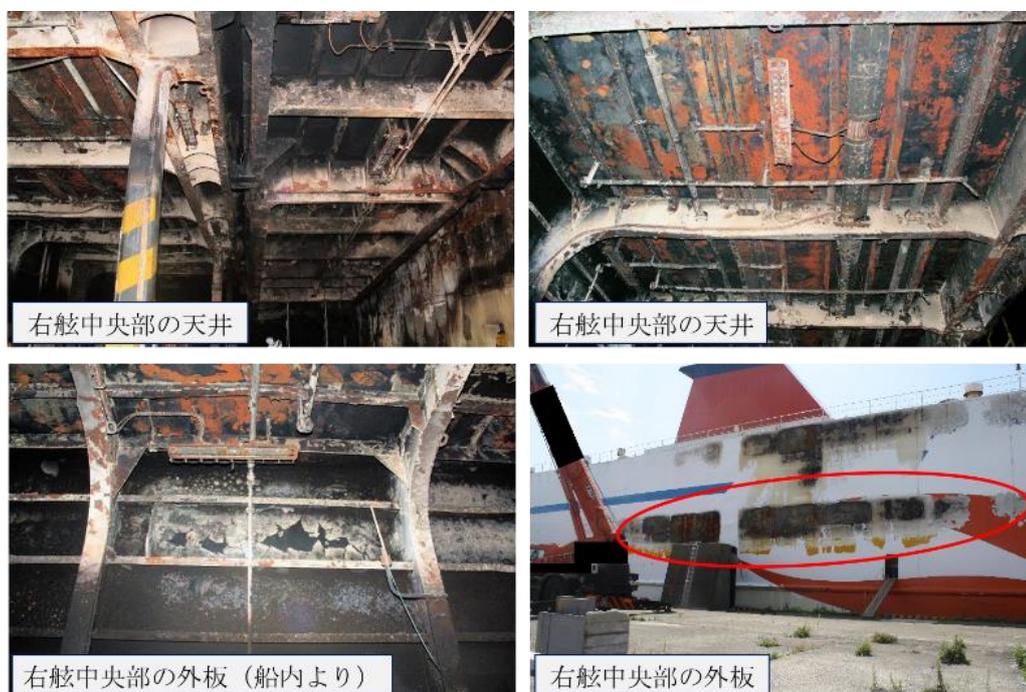
図8 第2甲板右舷中央部の損傷状況

右舷中央部の甲板、外板に焼損を生じ、右舷中央部の本件車両が積載されていた付近のエンジンケーシング壁面に確認できた箇所最大深さ約40mmの凹状の熱変形、天井部の部材及び噴霧装置の配管に曲損、蛍光灯に割損等を生じた。(図8参照)

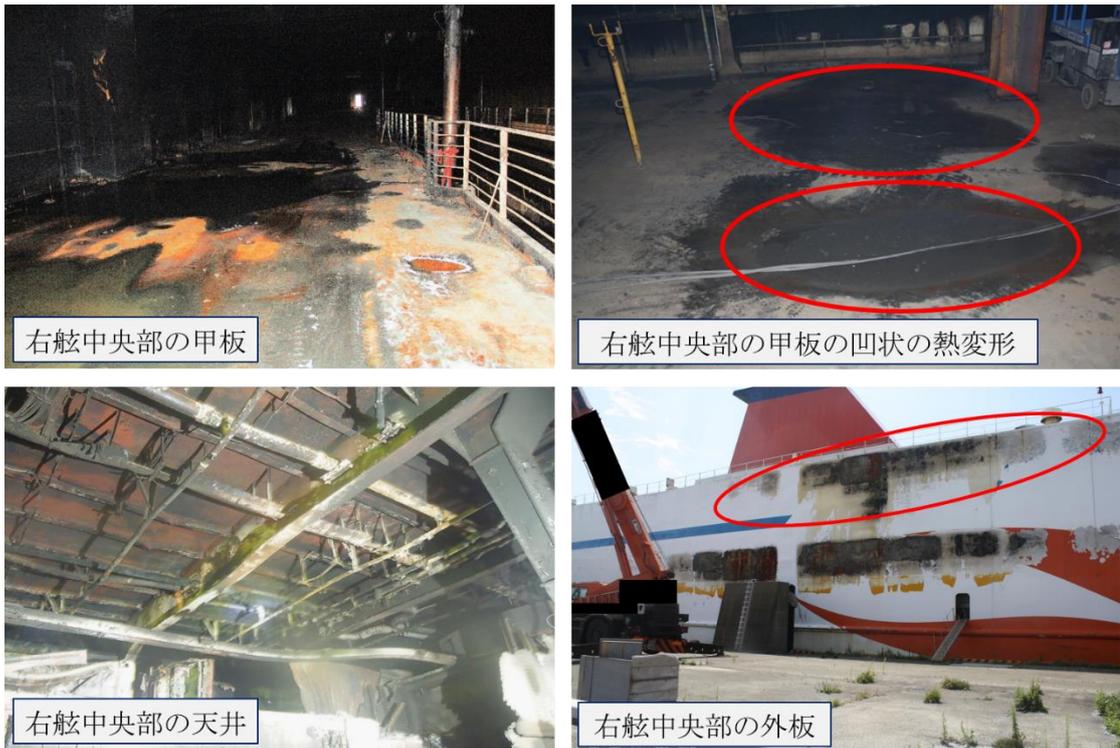
図9 第3甲板右舷中央部の損傷状況

右舷中央部の甲板及び外板に焼損を生じ、右舷中央部の甲板上に最大深さ約70mmの凹状の熱変形、天井部の部材及び噴霧装置の配管に曲損、蛍光灯に割損等を生じた。(図9参照)

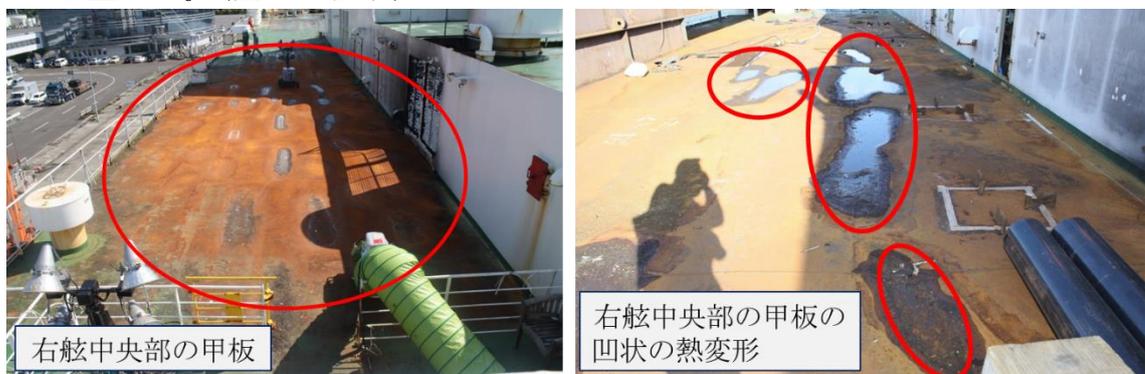
図10 第4甲板右舷中央部の損傷状況

右舷中央部の暴露甲板の塗装に剥離及び最大深さ約90mmの凹状の熱変形を生じた。(図10参照)

③ 第4甲板では、熱により、右舷中央部の暴露甲板の塗装に剥離及び最大深さ約90mmの凹状の熱変形を生じた。

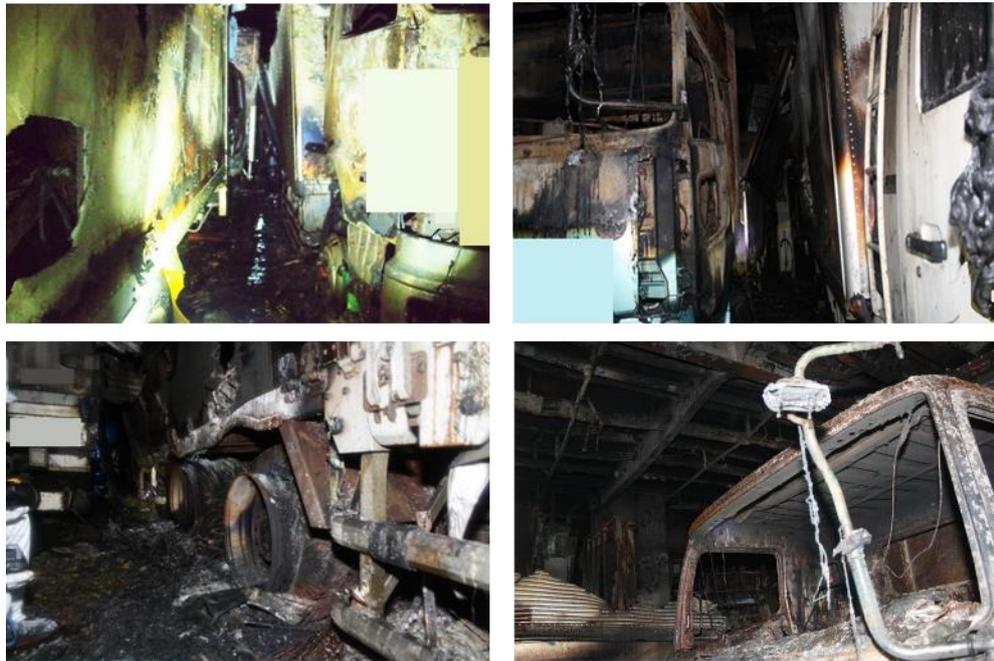
図1.1 第2甲板右舷中央部に積載されていた車両の損傷状況

① 第2甲板に積載されていた車両70台のうち、右舷中央部に積載されて

いた12台に焼損を生じた。(図1.1参照)

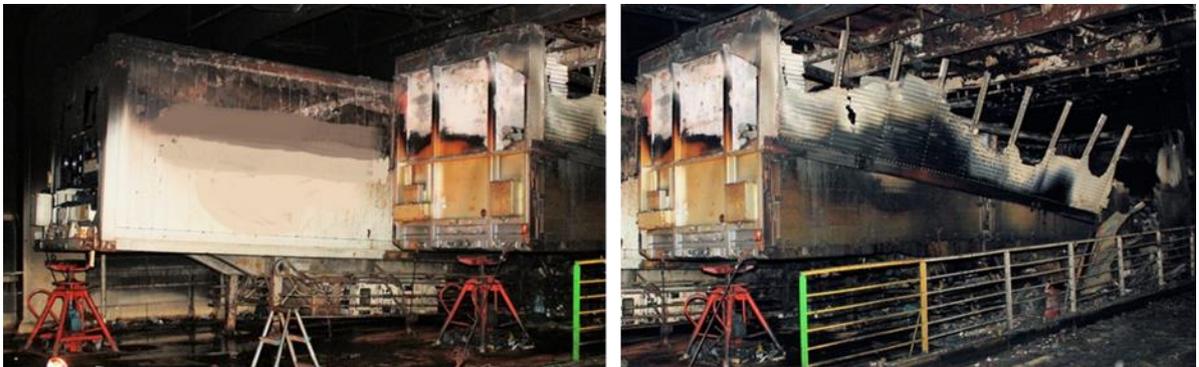
図1.2 第3甲板右舷中央部に積載されていた車両の損傷状況

② 第3甲板に積載されていた車両66台のうち、右舷中央部に積載されていた4台に焼損を生じた。(図1.2参照)

③ 第3甲板で焼損した車両のうち、第3甲板右舷中央部に積載されていた1台のセミトレーラの焼損が最も激しく、同セミトレーラには引火性高圧ガスが充填された小型のガスボンベが積載されていた。

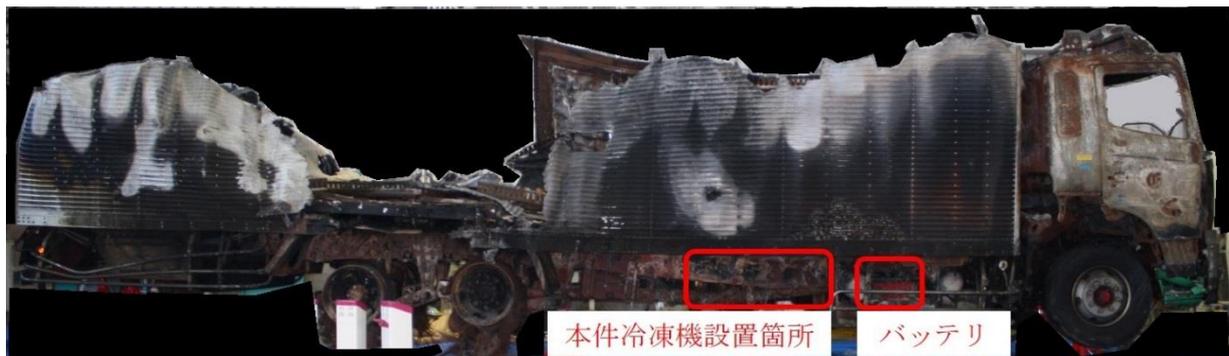
図 1 5 本件車両右側の焼損状況

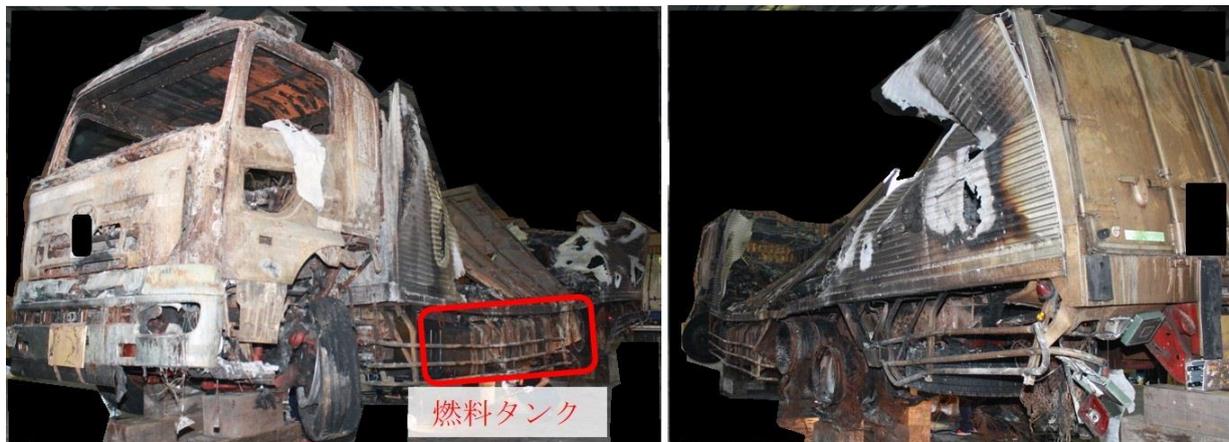
図 1 6 本件車両左側の焼損状況

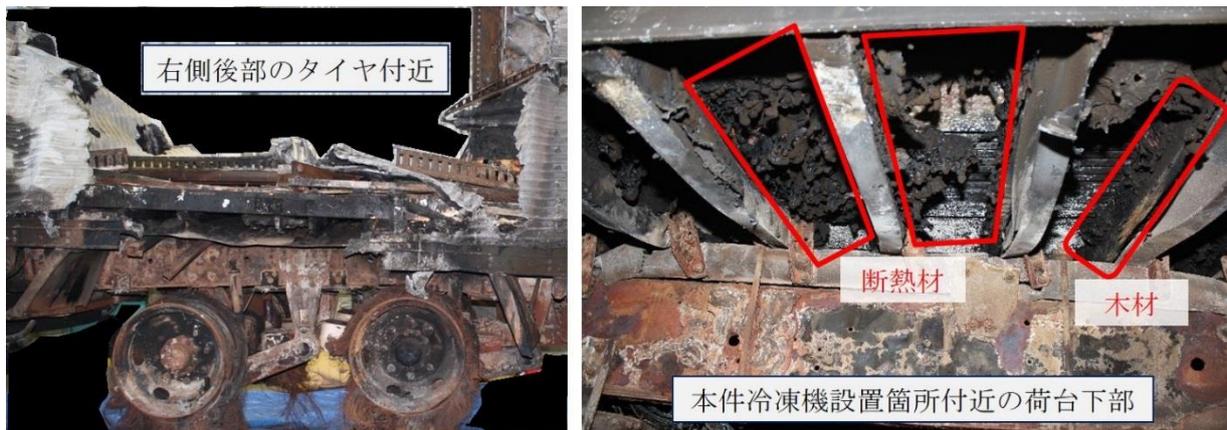
図 1.7 本件車両の焼損状況

- (1) 本件冷凍機のモータ配線の結線部において、亜酸化銅増殖発熱現象などの電氣的な要因により、当該結線部周辺の断熱材、干渉防止材等が燃焼した後、本件冷凍機内に延焼し本件車両のバンボディ下部の木材等に延焼するとともに、本件冷凍機の近傍にあった本件車両の燃料配管が焼損して燃料に引火し、火勢が強まり、本件車両全体に延焼した可能性があると考えられる。
- (2) 本件車両の右舷側に隣接して積載されていたトラック、更に周辺のトラック及びセミトレーラに延焼するとともに、第2甲板の天井、すなわち第3甲板の床面が熱せられる状況となったものと推定される。
- (3) 熱伝導率の高い鋼で構成されている第3甲板の床面が第2甲板で発生した火災により熱せられ、第3甲板に積載されており、同甲板に接していたセミトレーラのタイヤが発火温度に達して発火し、同セミトレーラ車体に延焼して同セミトレーラに積載されていた小型のガスボンベが熱せられたことから内圧が増して破裂し、同ガスボンベに充填されていた引火性高压ガスが噴出した後、同ガスにも引火し、延焼が広がったものと推定される。
- (4) 第3甲板で発生した火災により、第4甲板が熱せられたことから、右舷中央部の暴露甲板において熱による塗装の剥離が生じたものと推定される。

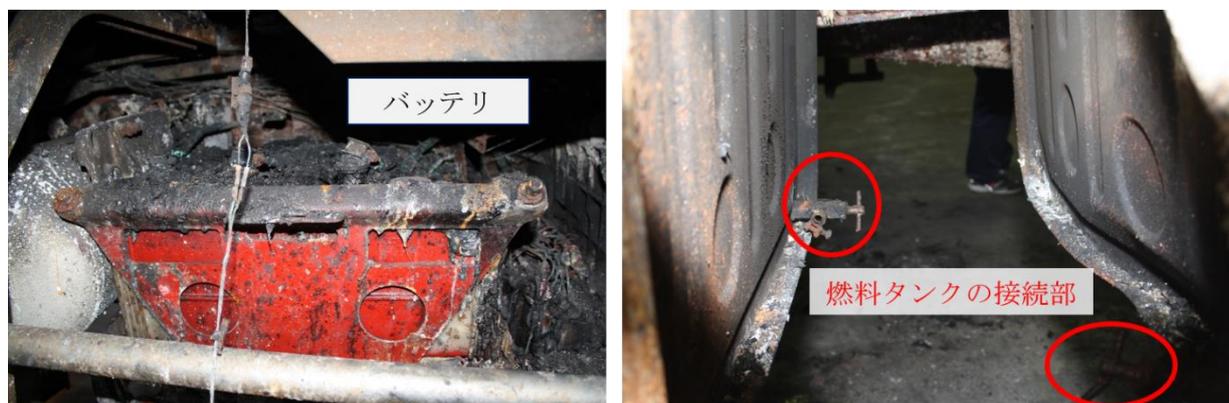
図 1.8 本件車両の焼損状況

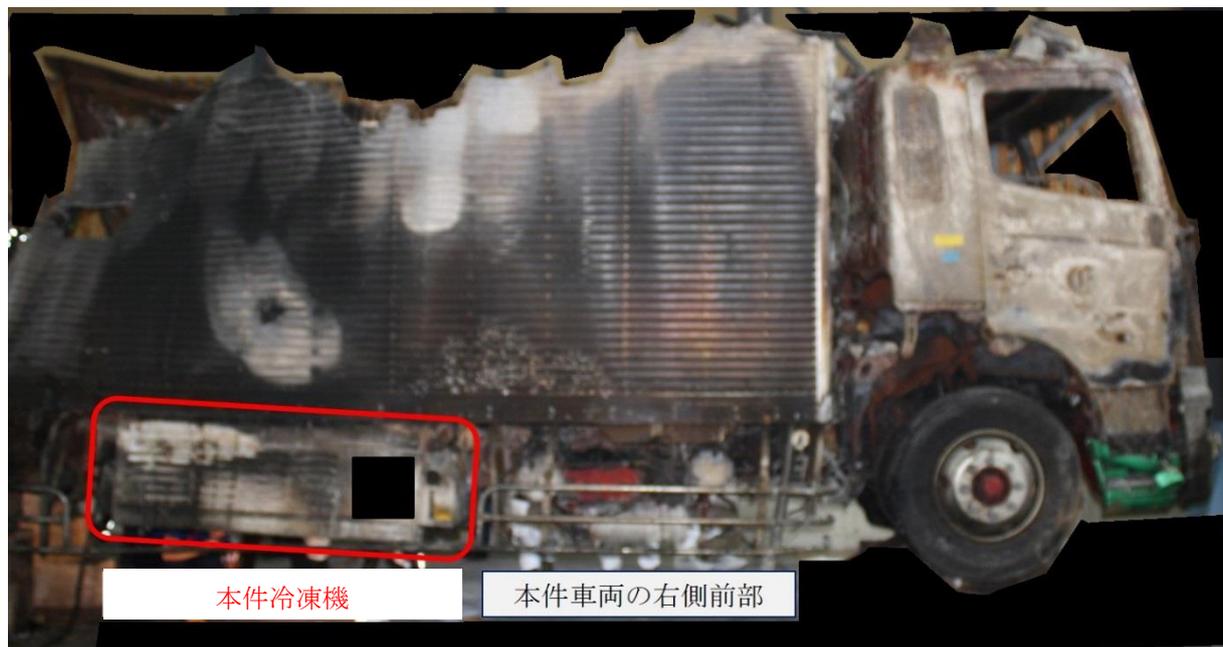
図19 本件冷凍機の設置状況

他の配線に擦って結線した箇所はなかった。

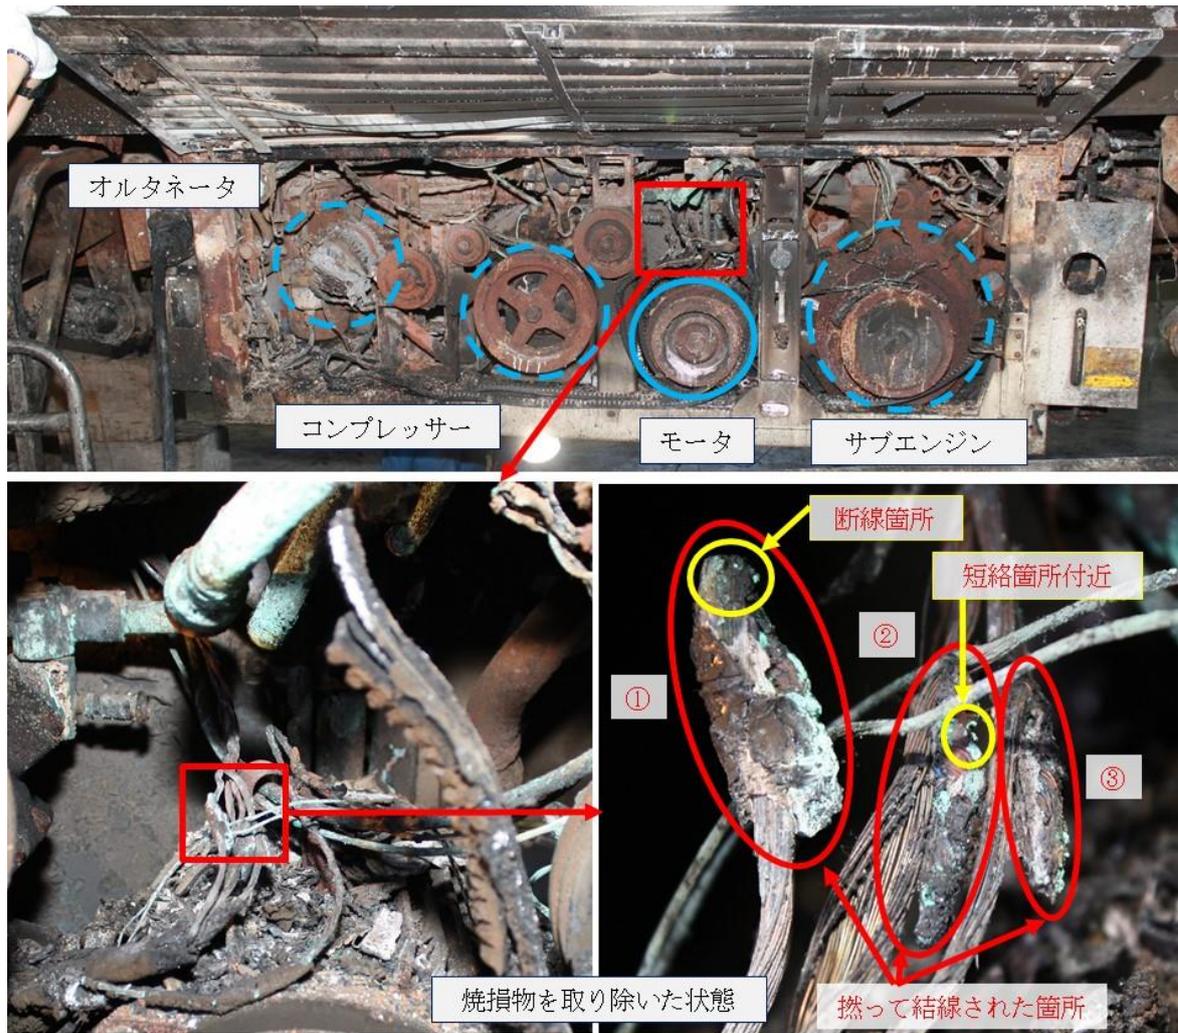
図 2 0 本件冷凍機内部の状況

- (3) 本件冷凍機からの出火については、モータ配線の擦った箇所では亜酸化銅が生成されていた場合、亜酸化銅の発熱によって生じた火炎の周囲に取り付けられていた部品の樹脂部等に燃焼が進展した可能性が高いと考えられる。また、擦って結線した箇所の発熱に伴ってビニルテープ及び熱収縮チューブの絶縁被覆の結束力が低下したことで、その箇所の発熱に伴って絶縁劣化が生じ、接触不良、半断線、短絡などの電氣的な要因によって絶縁被覆の燃焼が起きた場合には、その火炎によって、周囲に取り付けられていた部品の樹脂部等に燃焼が進展した可能性が考えられる。

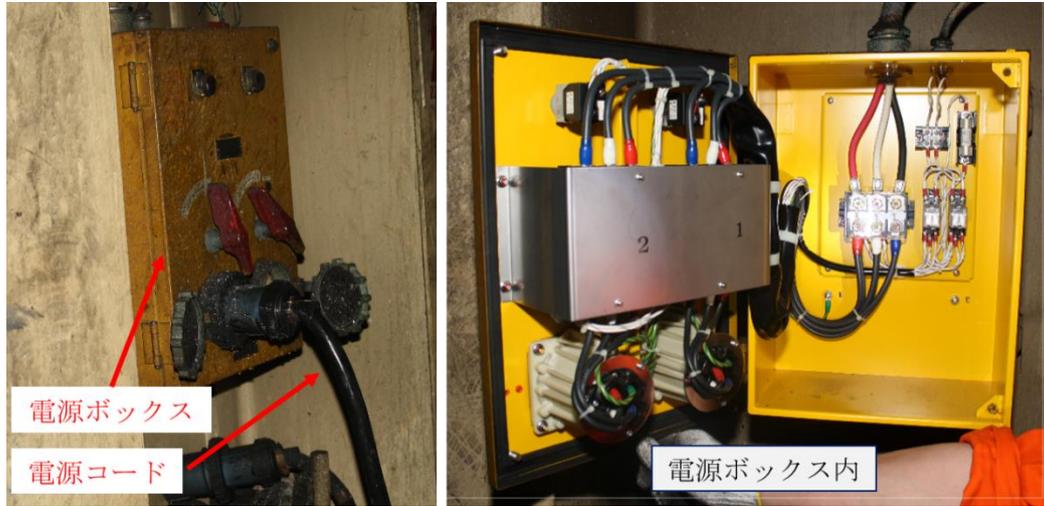
図2.2 電源ボックス及び電源コードの状況

給していた電源ボックスのブレーカーが作動しているのが確認でき、その他のブレーカーは、作動しているものと切られているものがあった。

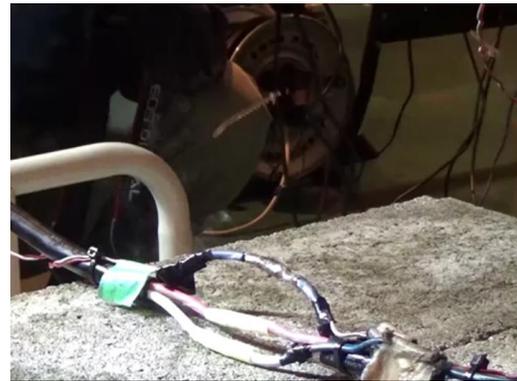
写真 2 9 亜酸化銅を差し入れた箇所からの発煙（約 2 5 分後）

黒色配線からは、モータの始動とともに、火花が発生した（写真28）。この火花の発生に際して、熱電対の設置箇所の温度はほとんど変化していない。その後、黒色配線の亜酸化銅を差し入れた箇所において、実験開始から約22分後に断続的に白煙が生じ始めた。この白煙は一旦収まった後、約25分後～約37分後まで継続的に白煙が生じた（写真29、30）。モータの電流は、変動がほとんど認められなかった。

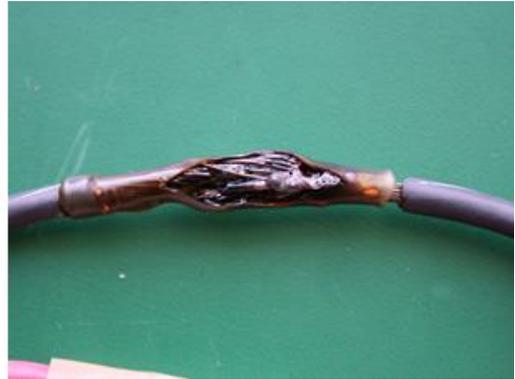
写真 3 8 亜酸化銅を差し入れた箇所の溶融の状況（拡大）

これらの結果は、亜酸化銅が生成されただけでは大きな発熱及び発火に至らず、亜酸化銅を介した導回路が形成された場合に、大きな発熱や発火に至ることを示している。また、急激な温度上昇は亜酸化銅の赤熱化に影響され、被覆の方法（ビニルテープなどの絶縁被覆の結束力）にはあまり影響されない。しかし、被覆の方法は、亜酸化銅と導体との接触状態、燃焼に際しての可燃物の量に影響するものと考えられる。

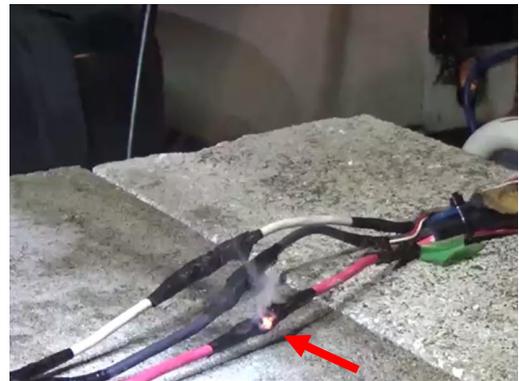
写真 4 2 亜酸化銅を差し入れた箇所からの発煙
(約 9 分後、矢印：赤熱箇所)

赤色配線の亜酸化銅を差し入れた箇所は、実験開始直後から断続的に白煙が生じ始め（写真 4 1）、約 9 分後から約 20 分後の間、亜酸化銅や導体の赤熱した箇所が認められた。この間、モータの電流値は、通常運転の場合と同様の値であった。熱電対による測定では、黒色配線においても温度上昇が認められたが、赤熱した箇所は認められなかった。また、白色配線は、赤熱した箇所及び温度上昇が認められなかった。これらの結果は、亜酸化銅の生成によって火災の危険性は高くなるが、黒色及び白色配線の発熱状況から、亜酸化銅が生成されても、直ちに火災に至るとは限らないケースもあることを示している。

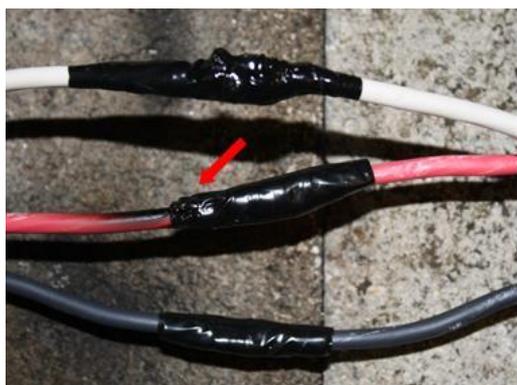
写真 7 5 ビニルテープ被覆の
溶融及び焼損箇所
(赤色配線)

亜酸化銅を差し入れた赤色配線においては、実験開始直後に火炎が吹き出した（写真 6 7）。また、白色配線においては、実験開始の約 6 分後から約 2 6 分後の間、断続的に発煙が生じた（写真 6 8）。これらの間、モータの電流値は、通常運転の場合と同様の値であった。亜酸化銅を差し入れた赤色配線からも発煙が認められたが、白色配線に比べて少なかった。黒色配線からは、発煙及び火炎は起きなかった。
