船舶事故調査報告書

令和元年11月6日

運輸安全委員会（海事専門部会）議決

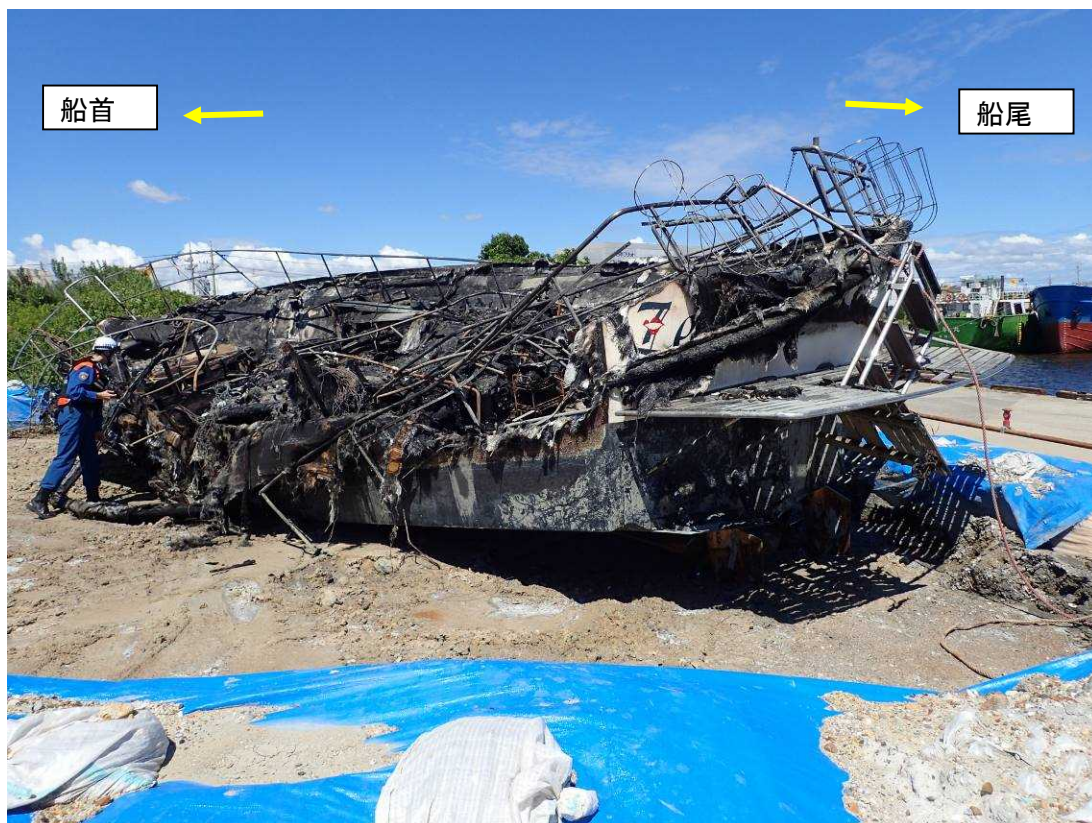
写真2 本船の焼損状況

<p>本船は、陸揚げ後、本件バッテリー及び配電盤に接続されていた電線の被覆には著しい損傷は認められず、本件船室の右舷側に著しい焼損が認められた。</p> <p>海上保安庁及び消防局によれば、本事故は、本件船室右舷側に配線された照明用電線が経年劣化により漏電して過熱し、周囲の可燃物（ほこり等）に引火したことにより発生した可能性があるとして推定された。</p> <p>本船は、建造後から購入前まで絶縁抵抗測定等の電氣的な整備の実施状況を示す記録が残されておらず、また、購入後も同整備を行っていなかった。</p> <p>本船は、機関室に自動拡散型消火器を装備していたが、船室には消火器等が装備されていなかった。</p> <p>(写真2 本船の焼損状況、写真3 焼失した本件船室、写真4 本事故後の本件バッテリー及び配電盤の状況、写真5 主機及び燃料タンクの状況 参照)</p>
<p>分析</p> <p>乗組員等の関与 船体・機関等の関与 気象・海象等の関与 判明した事項の解析</p>	<p>なし あり なし</p> <p>本船は、衣浦港9号地南東方沖を北進中、本件船室内に配線された照明用電線が経年劣化により漏電して過熱したことから、発火し、周囲の可燃物に引火した可能性があると考えられるが、本件船室右舷側の同電線が完全に焼失しており、出火に至った要因を明らかにすることはできなかった。</p>
<p>原因</p>	<p>本事故は、本船が、衣浦港9号地南東方沖を北進中、本件船室内に配線された照明用電線が経年劣化により漏電して過熱したため、発火し、周囲の可燃物に引火したことにより発生した可能性があると考えられる。</p>
<p>再発防止策</p>	<p>今後の同種事故等の再発防止及び被害の軽減に役立つ事項として、次のことが考えられる。</p> <ul style="list-style-type: none"> ・定期的に電気配線の点検を行い、必要であれば修理等を行うこと。 ・消火器は、すぐに消火活動が行える場所に設置すること。 ・定期的に絶縁抵抗測定等を行い、漏電の有無を確認することが望ましい。 ・法令により火災探知器等の設置が求められる船舶以外の小型船舶であっても、機関室だけでなく船室にも火災探知器等を設置することが望ましい。
