## 船舶事故調査報告書

<b>事故種類</b>	衝突（護岸）
<b>発生日時</b>	平成30年10月1日 01時47分ごろ
<b>発生場所</b>	神奈川県京浜港川崎区（扇島JFEスチール護岸） 東電扇島LNGバース灯から真方位355°550m付近 （概位 北緯35°28.5′ 東経139°44.3′）
<b>事故の概要</b>	貨物船 <sup>マリナー</sup> MARINAは、台風第24号が接近する状況下、船長ほか11人が乗り組み、京浜港横浜区の錨地にて錨泊中、走錨して北東方へ圧流され、川崎区扇島の護岸に衝突した。 MARINAは、右舷船尾部の凹損等を生じ、護岸は、コンクリート製の胸壁に圧壊等を生じた。
<b>事故調査の経過</b>	平成30年10月1日、本事故の調査を担当する主管調査官ほか2人の船舶事故調査官を指名した。 平成30年10月1日、2日、18日現場調査及び口述聴取、4日、15日口述聴取、11月19日、12月7日、平成31年3月8日回答書受領 原因関係者から意見聴取を行った。 MARINAの旗国に対し、意見照会を行った。
<b>事実情報</b> 船種船名、総トン数 船舶番号、船舶所有者 船舶管理会社 L×B×D、船質 機関、出力、進水等	貨物船 MARINA（ベリーズ籍）、1,920トン 9369784（IMO番号）、CREDIT OCEAN SHIPPING CO.,LTD CREDIT OCEAN SHIPPING CO.,LTD 79.40m×13.60m×7.00m、鋼 ディーゼル機関、1,323kW、2006年（起工） （写真1 参照）

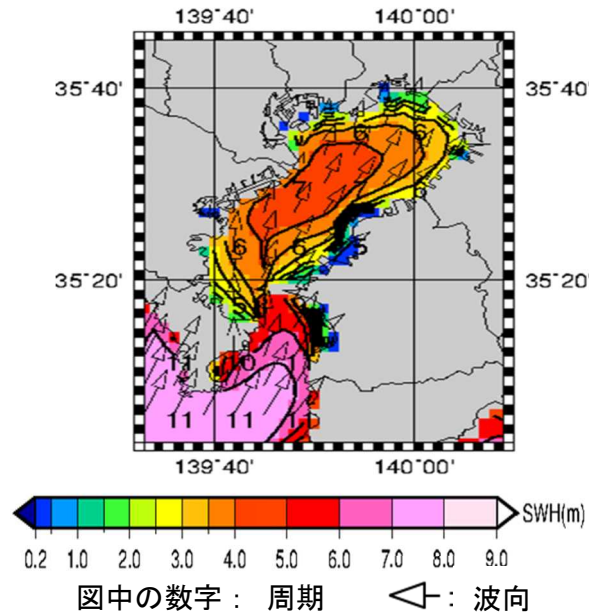
図1 浅海波浪モデルによる10月1日02時の推定値

気象庁の浅海波浪モデルによる京浜港横浜・川崎区付近における10月1日02時ごろ（事故発生時ごろ）の波浪推定値は、周

期6～7秒、波高約3～5mであった。(図1 参照)

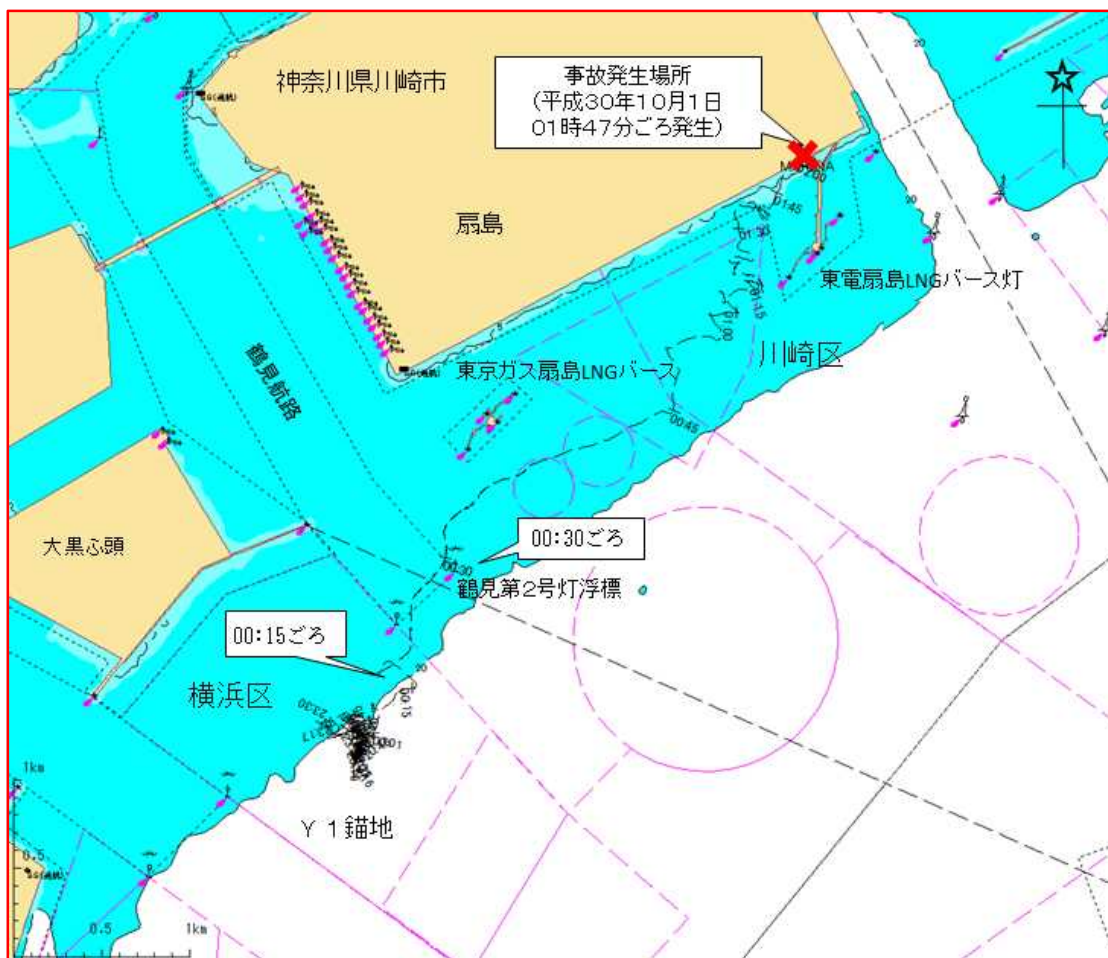
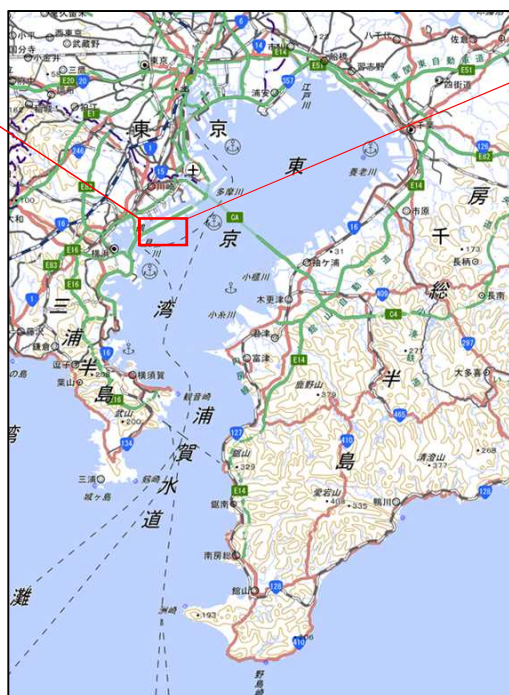
付図1 航行経路図

本船は、北東方へ圧流され、01時47分ごろ右舷船尾部が護岸に衝突した。

<p>本船は、02時00分ごろ、船尾部が浸水し、強風にあおられ右舷が護岸に圧着された。</p> <p>本船乗組員は、02時10分ごろ、全員が退船し、護岸に上陸した。</p> <p>(付図1 航行経路図、付表1 本船のAIS記録(抜粋) 参照)</p>
その他の事項	<p>船長は、事故の前日に荒天準備作業として揚錨機の確認運転を行ったが、異常は認められなかった。</p> <p>本船は、千葉港出港時、空船でバラスタタンクを満水状態とし、喫水は、船首が約1.4m、船尾が約3.7mであった。</p>
<b>分析</b> 乗組員等の関与 船体・機関等の関与 気象・海象等の関与 判明した事項の解析	<p>あり</p> <p>あり</p> <p>あり</p> <p>(1) 錨泊の状況に関する解析</p> <p>① 本船は、9月29日18時30分ごろ、台風避泊の目的で京浜港Y1錨地に空船状態で単錨泊(右舷の錨鎖7節を水面下まで繰り出し)を開始し、荒天準備作業を実施した後、30日19時30分ごろから台風接近に伴う強い風及び波浪を受けていたものと考えられる。</p> <p>② 本船の投錨地点の東側約280m及び西側約370m付近にそれぞれB船及びC船が錨泊していたものと考えられる。</p> <p>(2) 気象及び海象に関する解析</p> <p>① 本事故発生時、台風第24号の接近に伴い、本事故発生海域(関東海域北部)では海上台風警報が発表されていたものと認められる。</p> <p>② 本事故発生時、付近では風速約33m/sの南南西からの風が吹いていたものと考えられる。</p> <p>③ 本事故発生時、京浜港横浜・川崎区付近の波浪は、南南西から周期が6～7秒、波高が約3～5mに達していた可能性があると考えられる。</p> <p>(3) 走錨から衝突に至る状況に関する解析</p> <p>① 船長は、レーダーにより他船(B船及びC船)が走錨を始めたことを認め、他船との接近回避のため、30日22時15分ごろから主機の使用を開始したものと考えられる。</p> <p>② 船長は、走錨防止のために23時20分ごろ、第2錨(左舷錨)投下を試みたものの、揚錨機の不具合により投錨することができなかったものと考えられる。</p> <p>③ 本船は、B船が本船に接近していることを認め、主機と舵を使用してB船を回避したものの、第2錨を使用できず単錨泊を続けたことから、1日00時15分ごろから走錨を始めたもの</p>

<p>と考えられる。</p> <p>④ 本船は、北東方へ圧流され、船長が主機を全速力前進にかけたものの、十分な前進推力を得ることができなかつたものと考えられる。</p> <p>⑤ 本船は、走錨を止めることができず、更に圧流され、01時47分ごろ右舷船尾部から護岸に衝突したものと考えられる。</p>
原因	<p>本事故は、夜間、本船が、台風第24号が接近し、東京湾を含む関東海域北部に海上台風警報が発表されていた状況下、台風避泊の目的で京浜港Y1錨地に空船状態で錨泊中、台風による風波が増勢した際、単錨泊を続けたため、走錨し、主機を全速力前進にかけたものの十分な前進推力が得られず、圧流されて護岸に衝突したものと考えられる。</p>
再発防止策	<p>今回の荒天時における走錨による衝突の状況に鑑みて、今後の同種事故等の再発防止に役立つ事項として、次のことが考えられる。</p> <ul style="list-style-type: none"> <li>・ 錨泊時は錨鎖を可能な限り伸出し、錨と錨鎖で十分な係駐力を確保するとともに、単錨泊中は必要に応じて他舷錨を入れて「振れ止め錨」として活用すること。</li> <li>・ あらかじめ主機を準備し、急速に変化する風向、風速に応じて継続的に主機及び舵を使用し、船首を風に立てるように操船し、振れ回り運動を抑制すること。</li> <li>・ 台風通過時には急速に風向及び風速が変化するので、最新の気象情報、海象（台風）情報等を入手して正確な予測を行うこと。</li> </ul>
安全勧告	<p>運輸安全委員会は、本事故の調査結果を踏まえ、同種事故の再発防止及び被害の軽減に資するため、貨物船 MARINA の船舶管理会社である CREDIT OCEAN SHIPPING CO., LTD に対し、以下のとおり勧告する。</p> <p>CREDIT OCEAN SHIPPING CO., LTD は、以下の再発防止策を同社が管理する船舶に周知するとともに確実に実施するよう指導すること。</p> <ol style="list-style-type: none"> <li>1 錨泊時は錨鎖を可能な限り伸出し、錨と錨鎖で十分な係駐力を確保するとともに、単錨泊中は必要に応じて他舷錨を入れて「振れ止め錨」として活用すること。</li> <li>2 あらかじめ主機を準備し、急速に変化する風向、風速に応じて継続的に主機及び舵を使用し、船首を風に立てるように操船し、振れ回り運動を抑制すること。</li> <li>3 台風通過時には急速に風向及び風速が変化するので、最新の気象情報、海象（台風）情報等を入手して正確な予測を行うこと。</li> </ol>
