船舶事故調査報告書

令和元年12月4日
 運輸安全委員会（海事部会）議決
 委員長 武田 展雄
 委員 佐藤 雄二（部会長）
 委員 田村 兼吉
 委員 柿嶋 美子
 委員 岡本 満喜子

事故種類	衝突
発生日時	令和元年8月11日 06時37分ごろ
発生場所	熊本県宇城市三角町中神島北北西方沖 三角灯台から真方位353° 1,300m付近 （概位 北緯32° 38.2′ 東経130° 26.4′）
事故の概要	<p>遊漁船第3金比羅丸は、船長が1人で乗り組み、釣り客5人を乗せ、熊本県宇城市三角町中神島北北西方沖を遊漁の目的で漂泊中、また、漁船恵美寿丸は、船長及び甲板員が乗り組み、中神島北方沖の漁場に向けて北進中、両船が衝突した。</p> <p>第3金比羅丸は、釣り客のうち1人が死亡、船長及び釣り客4人が負傷し、右舷側ブルワークの破損、船橋の右舷側壁の割損等を生じ、また、恵美寿丸は、船長が負傷し、左舷船首部外板の擦過傷等を生じた。</p>
事故調査の経過	<p>令和元年8月11日、本事故の調査を担当する主管調査官ほか1人の船舶事故調査官を指名した。</p> <p>また、本事故の調査には、1人の地方事故調査官（長崎事務所）が加わった。</p> <p>令和元年8月12日、13日現場調査及び口述聴取、8月16日、26日、30日、9月4日回答書受領 原因関係者から意見聴取を行った。</p>
事実情報	<p>A 遊漁船 第3金比羅丸、4.7トン KM3-47726（漁船登録番号）、個人所有 9.90m (Lr) × 2.78m × 0.91m、FRP ディーゼル機関1基、180.20kW、平成元年12月16日 第293-23054号（船舶検査済票の番号）</p> <p>B 漁船 恵美寿丸、3.0トン KM3-70191（漁船登録番号）、個人所有 10.50m (Lr) × 2.66m × 0.81m、FRP ディーゼル機関1基、169.00kW、平成15年3月21日 第293-36527号（船舶検査済票の番号）</p>

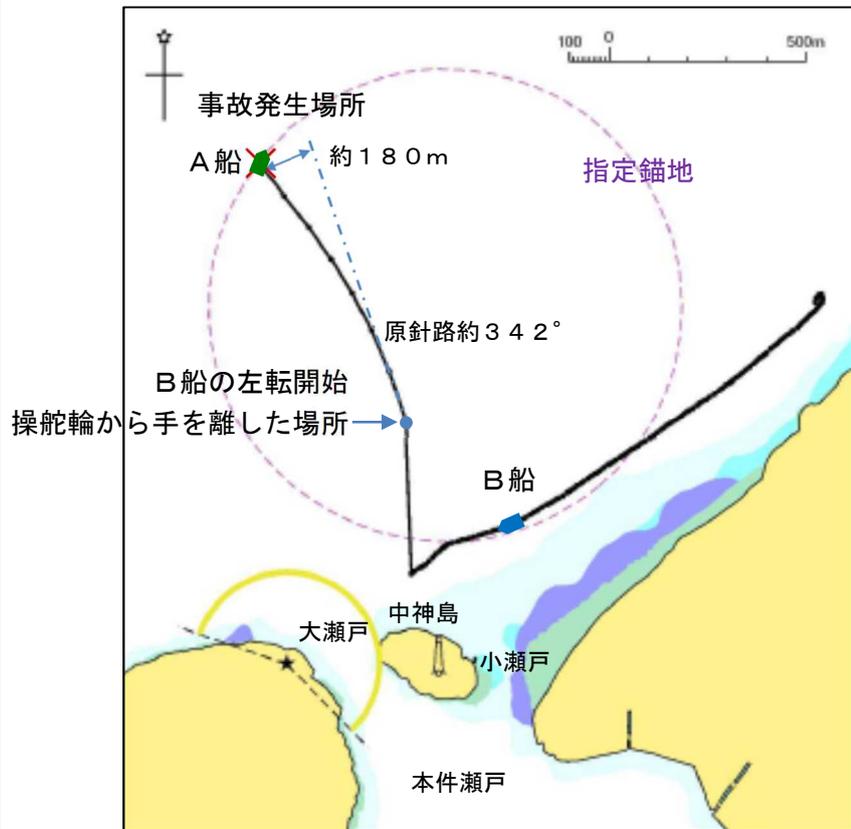
図4 B船の航行経過概略図

③ B船は、船長Bが操舵輪から手を離れた場所付近でのB船の対地針路が約342°(以下「原針路」という。)であり、その後徐々にA船の方向に左転を始め、衝突時の対地針路及び平均速力が約322°及び約20knであり、このとき原針路のまま航行した場合から西方に約180m偏位していた。

また、B船は、次のことから、船長Bが操舵輪から手を離した際、舵を中央に戻した認識があったものの、実際には左に舵を取った状態であったこと、及びその後左転しながらA船に向かっていったことに気付かず、航行していたものと推定される。

① 船長Bが操舵輪から手を離した場所付近から左転を始め、航跡が曲線を描いており、対地針路が約 34° から約 32° まで変化し、原針路から西方に偏位して航行していたこと。

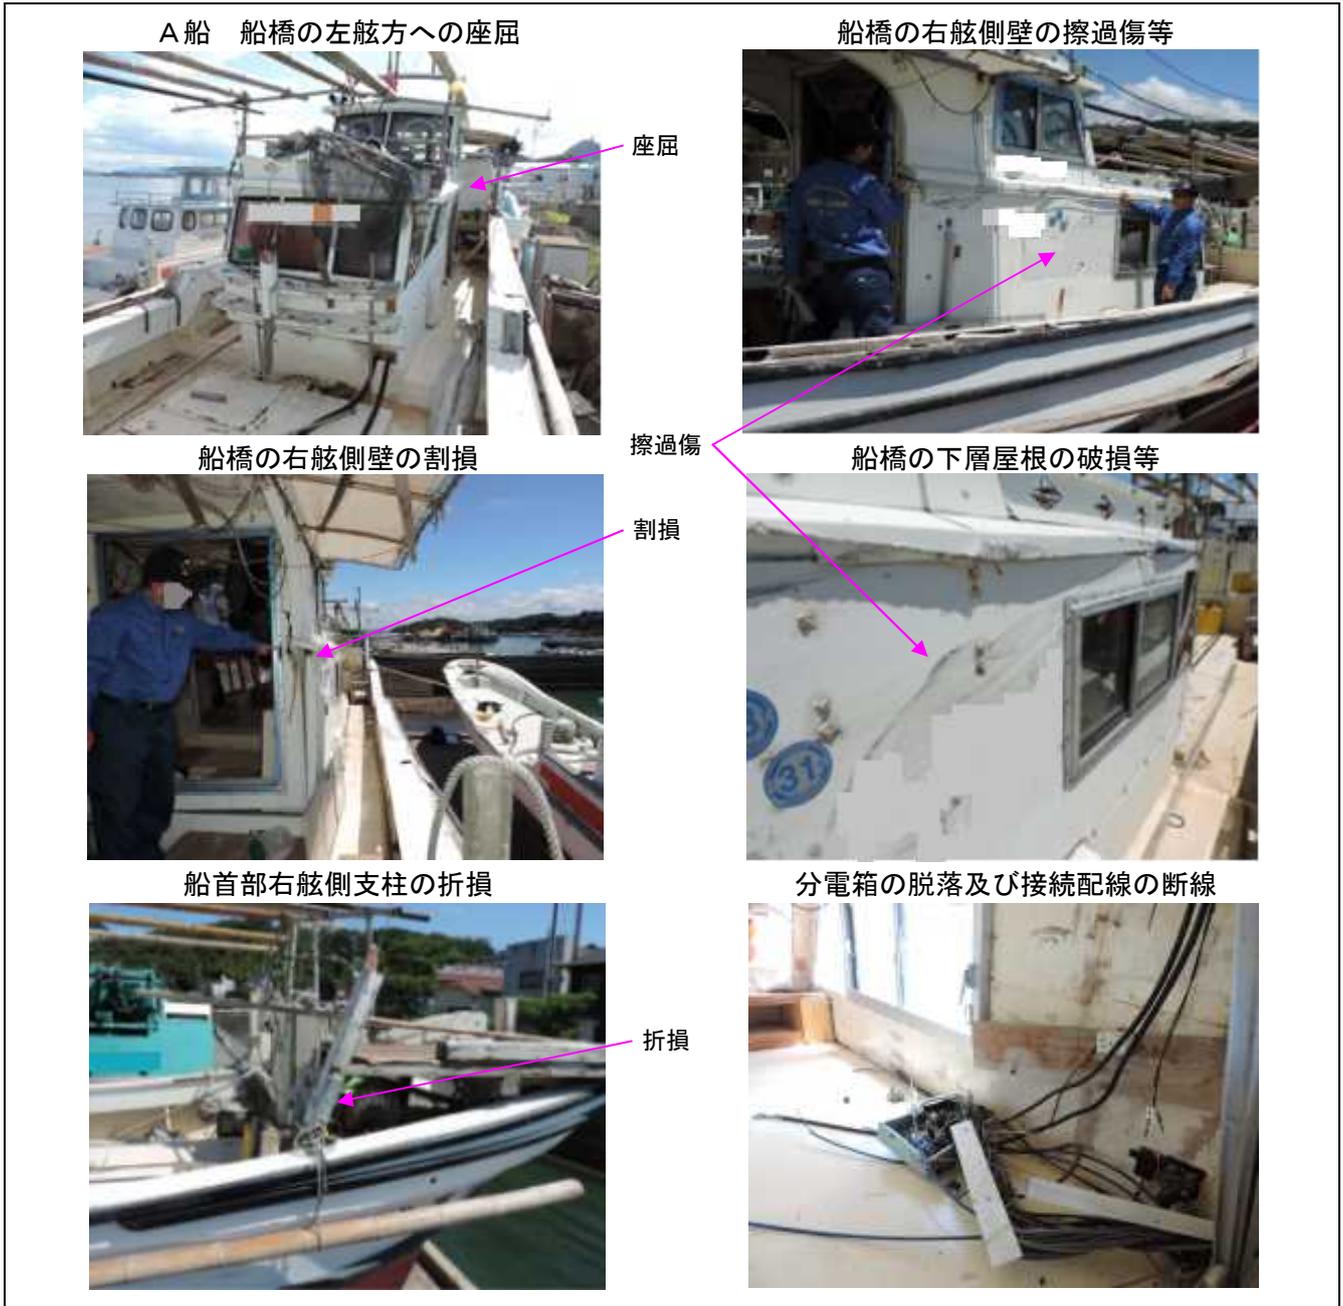
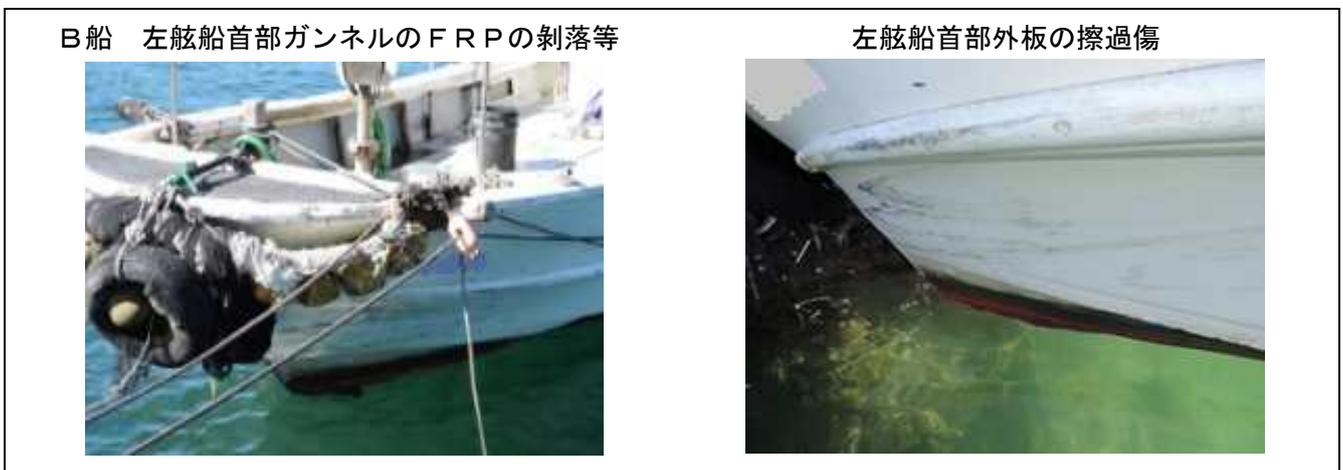
付図1 A船及びB船の損傷状況

<p style="text-align: center;">A 船 B 船</p> <p style="text-align: center;">図1 A船及びB船</p>
乗組員等に関する情報	<p>(1) 性別、年齢、操縦免許証</p> <p>A 船長A 男性 82歳 一級小型船舶操縦士・特殊小型船舶操縦士・特定 免許登録日 昭和50年3月11日 免許証交付日 平成30年6月25日 (令和6年6月8日まで有効)</p> <p>釣り客A₁ 男性 72歳 釣り客A₂ 男性 35歳 釣り客A₃ 男性 36歳 釣り客A₄ 男性 33歳 釣り客A₅ 男性 70歳</p> <p>B 船長B 男性 71歳 一級小型船舶操縦士・特殊小型船舶操縦士・特定 免許登録日 昭和50年3月11日 免許証交付日 平成30年12月4日 (令和6年5月31日まで有効)</p> <p>(2) 船長の主な乗船経験等</p> <p>A 漁業及び遊漁船業 経験年数約60年(うち遊漁船業約22年) B 漁業 経験年数約55年</p>
死傷者等	<p>A 死亡 1人(釣り客A₂)、軽傷 5人(船長A、釣り客A₁、釣り客A₃、釣り客A₄、釣り客A₅) B 軽傷 1人(船長B)</p>
損傷	<p>A 右舷中央部から右舷船尾部のブルワークに破損、船橋が左舷方に座屈、船橋の下層屋根右舷側に破損、船橋の右舷側壁に割損及び擦過傷、船橋の前面右舷側及び左舷船首のアクリル製窓に破損、船首部右舷側支柱に折損、分電盤が脱落及び接続配線に断線、機関遠隔操縦装置の配線に断線及びコントロール機構に破損 B 左舷船首部外板に擦過傷、左舷船首部ガンネル(舷側)のFRPが剥落及び右舷船首部ガンネルに擦過傷</p>

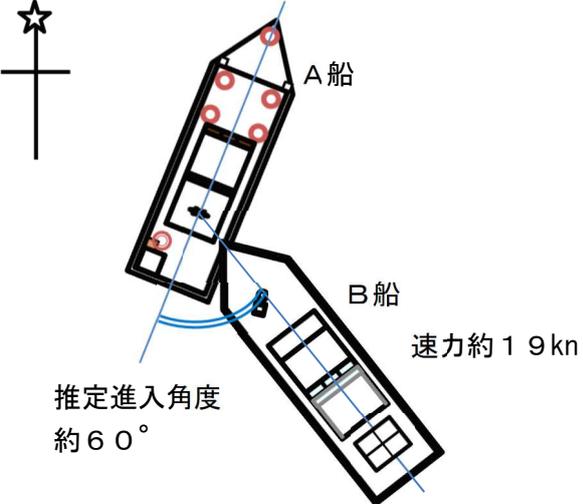
<p>推定進入角度 約60°</p>	<p>① B船は、A船の右舷船尾部に速力約20knで衝突し、右舷中央部から右舷船尾部のブルワーク上部を破損させた。</p> <p>* 推定進入角度の算出の際、A船は、漂泊中に北北東方（船首方位約23°）に向首していたものとした。</p>

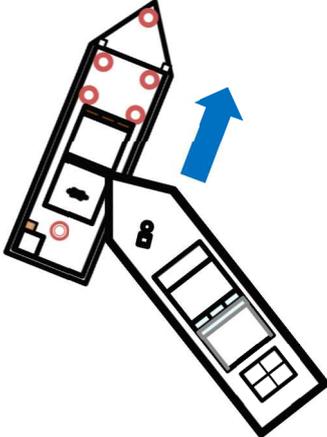
<p>② B船は、A船の右舷ブルワーク上に乗り揚げ、船首がA船の船橋の右舷側壁に接触し、船首部が持ち上がって船橋の下層屋根を破損させ、右舷舷側を滑走した。</p>

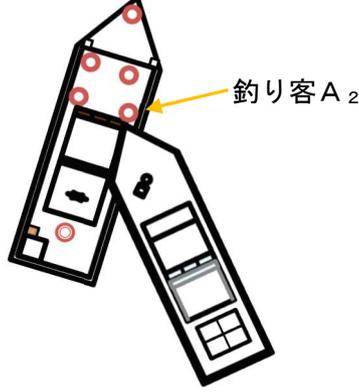
<p>釣り客A₂</p>	<p>③ B船は、船首が釣り客A₂に接触した。</p>

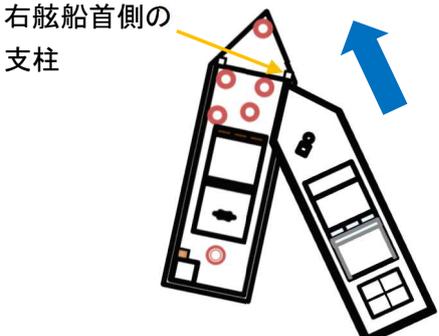
<p>右舷船首側の 支柱</p>	<p>④ B船は、船首がA船の船首部右舷側支柱に接触して船首方に折損させた後、A船から離れた。</p>
