## 船舶事故調査報告書

平成31年1月30日  
 運輸安全委員会（海事部会）議決  
 委員長 中橋和博  
 委員 佐藤雄二（部会長）  
 委員 田村兼吉  
 委員 石川敏行  
 委員 岡本満喜子

<b>事故種類</b>	乗組員死亡
<b>発生日時</b>	平成30年9月18日 17時26分ごろ
<b>発生場所</b>	香川県直島町三菱直島ふ頭 讃岐寺島灯台から真方位236° 460m付近 （概位 北緯34° 28.7′ 東経133° 58.1′）
<b>事故の概要</b>	貨物船 <sup>エリック</sup> ERIKは、船長ほか14人が乗り組み、三菱直島ふ頭において係留中、乗組員4人が上甲板の貨物倉ハッチコーミング上部の清掃作業を行っていた際、甲板手1人が第2貨物倉のハッチコーミングから貨物倉底部に転落し、死亡した。
<b>事故調査の経過</b>	平成30年9月19日、本事故の調査を担当する主管調査官ほか1人の船舶事故調査官及び3人の地方事故調査官を指名した。 平成30年9月19日、20日現場調査及び口述聴取、10月3日回答書受領 原因関係者から意見聴取を行った ERIKの旗国に対し、意見照会を行った。
<b>事実情報</b> 船種船名、総トン数 船舶番号、船舶所有者  船舶管理会社 船級 L×B×D、船質 機関、出力、進水等	貨物船 ERIK（アンティグア・バーブーダ籍）、9,618トン 9435105（IMO番号）、Krey Schiffahrts GmbH & Co MS “ERIK” KG Krey Schiffahrts GmbH & Co. KG（以下「A社」という。） DNV GL 138.50×21.00m×11.00m、鋼 ディーゼル機関、5,400kW、2007年6月28日 （図1参照） <div style="text-align: center;">

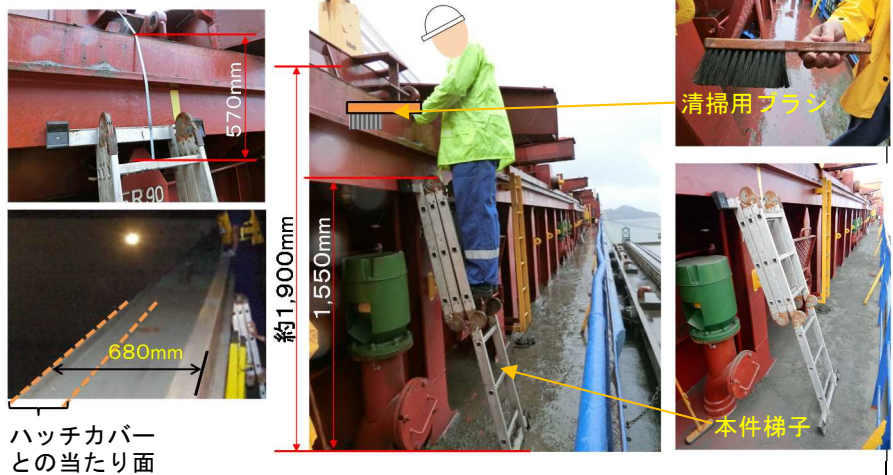
図4 本件清掃作業の概要

本件清掃作業は、貨物倉への水の侵入を防ぐ水密を維持する目的で荷役作業後に行われる30分程度の定常作業で、持ち運び式梯子（以下「本件梯子」という。）及び清掃用ブラシを使用し、ハッチカバーとハッチコーミングの当たり面及びその周辺に飛散した積荷の粉じん等を除去する作業であり、本事故当時もふだんと同じ手順で行われた。（図4参照）

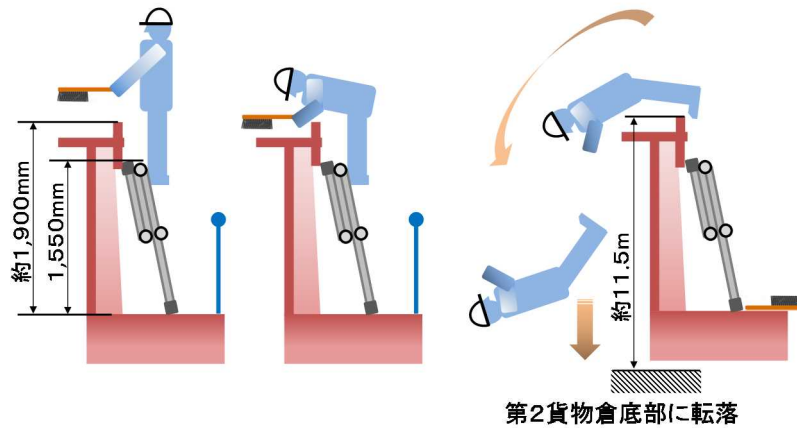
図5 本件梯子上の姿勢と転落 (イメージ)

甲板員は、17時26分ごろ甲板手Aが本件清掃作業中に不安定な姿勢から前のめりとなって倒れ込み、身体が捻ることになったの

で、左手でハッチコーミング上部を掴もうとしたものの、掴むことができずに背中を下向きにして頭部から第2貨物倉底部に転落するのを見た。

<p>(4) 甲板手Aの作業姿勢の状況 甲板手Aは、本件清掃作業中、身体の大腿部より上部が貨物倉ハッチコーミング頂部から上方に出た状態で清掃用ブラシを使用していたことから、本件梯子の最上段ステップ付近に上がっていたものと考えられる。</p> <p>(5) 甲板手Aの転落に関する解析</p> <p>① 甲板手Aは、本件清掃作業を行っていたとき、本件梯子上の狭い段（踏ざん）で身体を支えるものがなく、前傾となった不安定な姿勢で作業を行っていたことから、前のめりになって倒れ込み、貨物倉に転落したものと考えられる。</p> <p>② 甲板手Aは、ヘルメットの顎ひもを顎に掛けておらず、適切に着用していなかったことから、第2貨物倉に転落した際に、ヘルメットが頭部から外れたものと考えられる。</p> <p>③ 甲板手Aは、安全帯をしていなかったことから、貨物倉に転落することを防止できなかったものと考えられる。</p> <p>(6) 安全管理に関する解析</p> <p>① 本船は、‘その他の事項’ (4)に記載するように、梯子ガイドラインと異なった作業方法で本件清掃作業を行っており、このことが甲板手Aが本件梯子上で不安定な姿勢で作業を行うこととなったことに関与していたものと考えられる。</p> <p>② 本船は、本件清掃作業において、‘梯子作業に関するリスクアセスメント’に記載されていたリスク低減措置をとっていなかったものと考えられる。</p> <p>③ 本船は、船長及び安全に責任を持つ乗組員が本件清掃作業の危険性を理解して乗組員に注意を行っていたものの、梯子ガイドラインと異なった作業方法をとることが日常的に行われていたものと考えられる。</p> <p>また、船長及び安全に責任を持つ乗組員は、作業場所の高さにかかわらず、怪我の可能性がある場合には高所作業の規則が適用されることを知らなかったものと考えられる。このことから、本船は、本件清掃作業に梯子ガイドラインを適用しなかった可能性があると考えられる。</p> <p>④ A社は、安全管理システムを行う仕組みに従い、管理船舶の乗組員に対する教育訓練の実施及び安全ミーティングを定期的に開催していたものの、本船乗組員に梯子ガイドラインの内容を存知させて本件清掃作業に適用させる指導が十分でなかった可能性があると考えられる。</p>

原因	<p>本事故は、本船が、三菱直島ふ頭において係留中、本件清掃作業を行っていた際、甲板手Aが本件梯子上で不安定な姿勢で作業を行っていたため、前のめりになって倒れ込み、貨物倉に転落したこと</p>

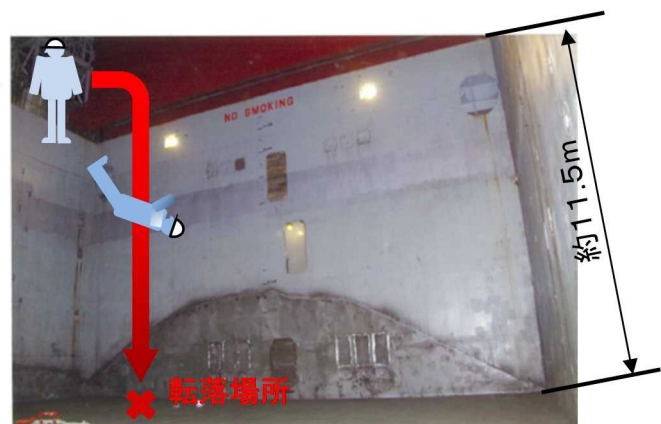
図6 第2貨物倉内部及び甲板手Aの転落場所

甲板長は、上甲板の第2貨物倉左舷側通路を船尾方に移動中、何か落下した音を聞き、第2貨物倉内を見たところ、甲板手Aが貨物倉底部に仰向けで倒れているのを発見した。

FR. No.90辺りで  
清掃作業を実施

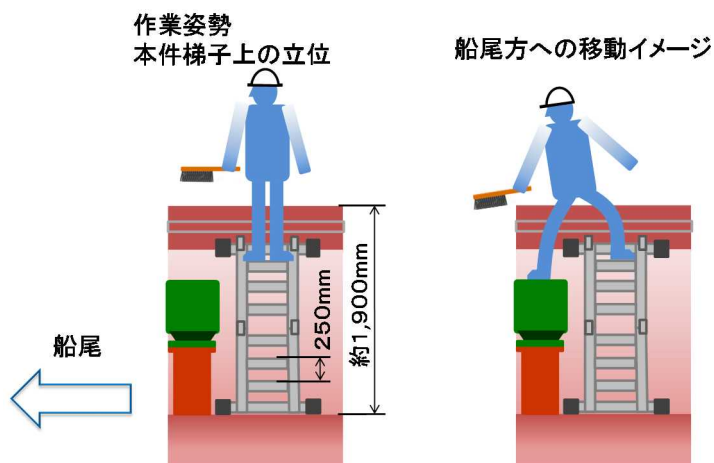
図7 本件梯子の移動方法のイメージ

<p>甲板手Aは、20時00分ごろ第2貨物倉から担架に乗せられた状態で船首クレーンで巡視艇に移乗され、岡山県玉野市宇野港に搬送された。</p> <p>甲板手Aは、宇野港到着時、既に心肺停止状態であり、21時25分ごろ、医師により、外傷性の脳挫傷及び頭蓋骨開放骨折によって即死したことが確認された。</p> <p>(付図1 事故発生場所概略図 参照)</p>
<p>その他の事項</p>	<p>(1) 本事故前の甲板手Aの勤務時間及び健康状態</p> <p>① 甲板手Aは、本事故前日9月17日00時から04時及び12時から16時の停泊当直に入直した後、約16時間の休息を取り、本事故当日の18日08時から12時及び13時から17時の荷役監視、並びに本件清掃作業を行う日常勤務に変わり、事故発生時刻の17時26分は時間外勤務であった。</p> <p>② 甲板手Aは、健康証明書によれば、健康状態が良好であり、持病がなかった。</p> <p>船長によれば、本事故当日、甲板手Aは健康状態が良好に見えた。</p> <p>(2) 本件清掃作業に関連する設備、器具及びそれらの運用</p> <p>① 本船は、本事故当時、バラスト水の操作を行っておらず船体の傾斜はなく、波等による船体動揺はなかった。</p> <p>② 第2貨物倉は、貨物倉の底部からハッチコーミング上部までの高さが約11.5mであり、ハッチコーミング周辺には転落防止のための手摺りはなかった。</p> <p>③ 甲板手Aは、本件清掃作業時に作業服及び安全靴を着用してヘルメットを被っていたが、安全帯等の保護具を使用していなかった。</p> <p>④ 乗組員に甲板手Aの本件梯子の使用状態を再現させたところ、身体の大腿部より上部がハッチコーミング頂部から上方に出るには、本件梯子の最上段のステップ付近に上がる必要があった。</p> <p>⑤ 甲板手Aの転落場所の近くには、甲板手Aのヘルメットが内側にゴム製顎ひもが引っ掛けられた状態で落ちており、甲板手Aが使用していた清掃用ブラシが上甲板の本件梯子付近にあり、甲板手Aが乗っていた本件梯子が本事故時と同じところにそのまま立て掛けられた状態であった。</p> <p>⑥ 航海士Bは、事故後に甲板手Aが本件梯子上から身体を船尾方に乗り出して船尾側にあるバラストタンク空気抜き筒に足をかけ、本件梯子を船尾方に引き寄せようとして引っ張ったときにバランスを崩した可能性があったと思った。</p>

航海士A及び航海士Bは、この本件梯子の移動方法が日常的に行われていることを知っていた。
