船舶事故調査報告書

船種船名 旅客フェリー ゆうかり

事故種類 乗組員負傷

発生日時 平成30年4月5日 22時15分ごろ

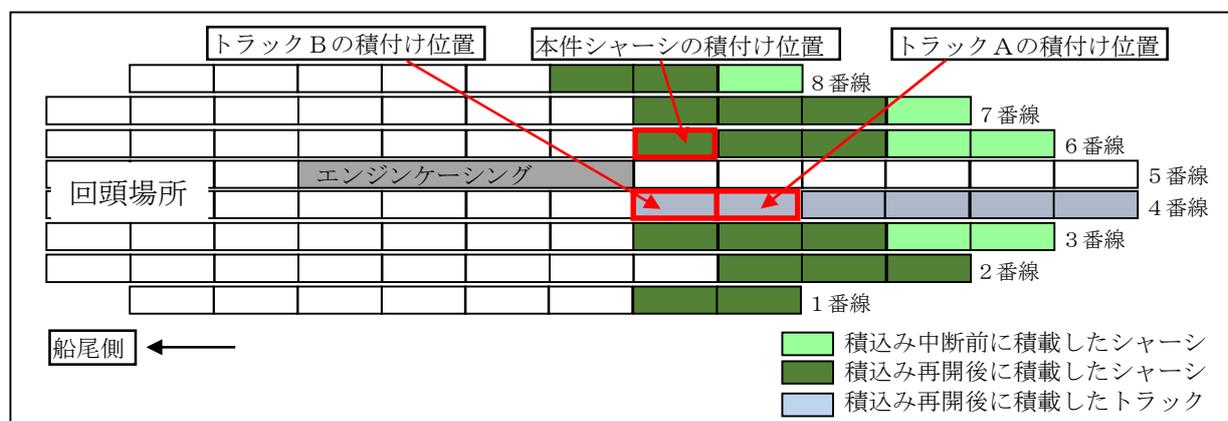
図1 本事故当時の積付け概略図

本件運転手は、本事故当日、最後（6台目）のシャーシ（以下「本件シャーシ」という。）の積込みであり、本件トレーラーを運転してランプウェイを前進で進入し、船尾ゲート右舷側にいた陸上誘導員から6番線への積付けを指示され、回頭場所で左に旋回したところ、まだ6番線付近に乗組員が見えなかったため、本件トレーラーの後部が6番線付近を向くように本件トレーラーのヘッドをランプウェイ上に停車させて待機した。（図1、写真3参照）

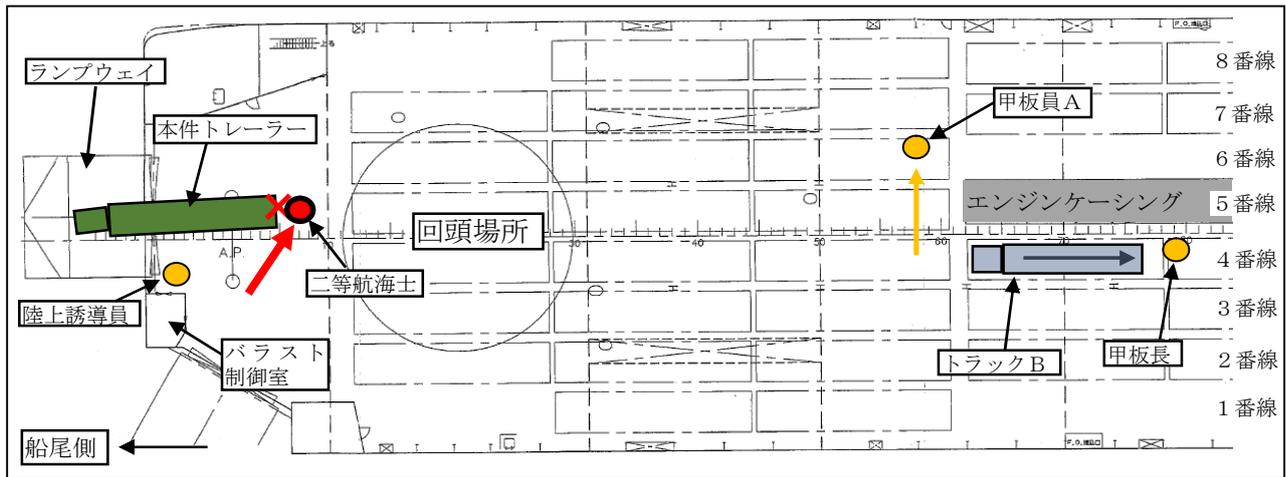
図2 本事故時の状況概略図

二等航海士は、22時15分ごろ後進してきた本件トレーラーの後部に接触して転倒し、本件トレーラーの右後輪に両足をひかれた。

甲板員Aは、本件トレーラーまで距離が遠かったため、近づいて誘導するつもりで船尾ゲート付近の本件トレーラーを見たところ、二等航海士が本件トレーラーの下に倒れているところを目撃し、危急停止の笛を吹いた。（図2参照）
