## 船舶事故調査報告書

平成31年3月6日

運輸安全委員会（海事部会）議決

<b>事故種類</b>	沈没
<b>発生日時</b>	平成29年8月22日 03時40分ごろ
<b>発生場所</b>	長崎県平戸市横島北北東方沖 平戸牛ヶ首灯台から真方位046° 3.5海里（M）付近 （概位 北緯33° 23.9′ 東経129° 36.3′）
<b>船舶事故の概要</b>	押船第六あおい丸は、船長ほか5人が乗り組み、台船第八あをい丸と押船列を構成して錨泊して除塩作業中、押船列が右舷側に傾いて沈没した。 第六あおい丸の乗組員3人が死亡した。
<b>事故調査の経過</b>	平成29年8月22日、本事故の調査を担当する主管調査官ほか1人の船舶事故調査官を指名した。 平成29年8月22日～24日 現場調査及び口述聴取 平成29年9月19日～22日、10月6日、12日、12月11日、平成30年1月23日、2月9日 口述聴取 平成29年10月13日 口述聴取及び回答書受領 平成29年9月30日、平成30年2月10日 回答書受領 原因関係者から意見聴取を行った。
<b>事実情報</b> 船種船名、総トン数 船舶番号、船舶所有者等 L×B×D、船質 機関、出力、竣工	A 押船 第六あおい丸、98トン 134489、葵新建設株式会社（以下「A社」という。） 24.0m（Lr）×9.5m×5.6m、鋼 ディーゼル機関、2,574kW、平成7年3月29日 B 台船 第八あをい丸、約1,300トン なし、A社 95.00m×22.00m×6.00m、鋼 機関なし、平成7年5月10日 （図1 参照）

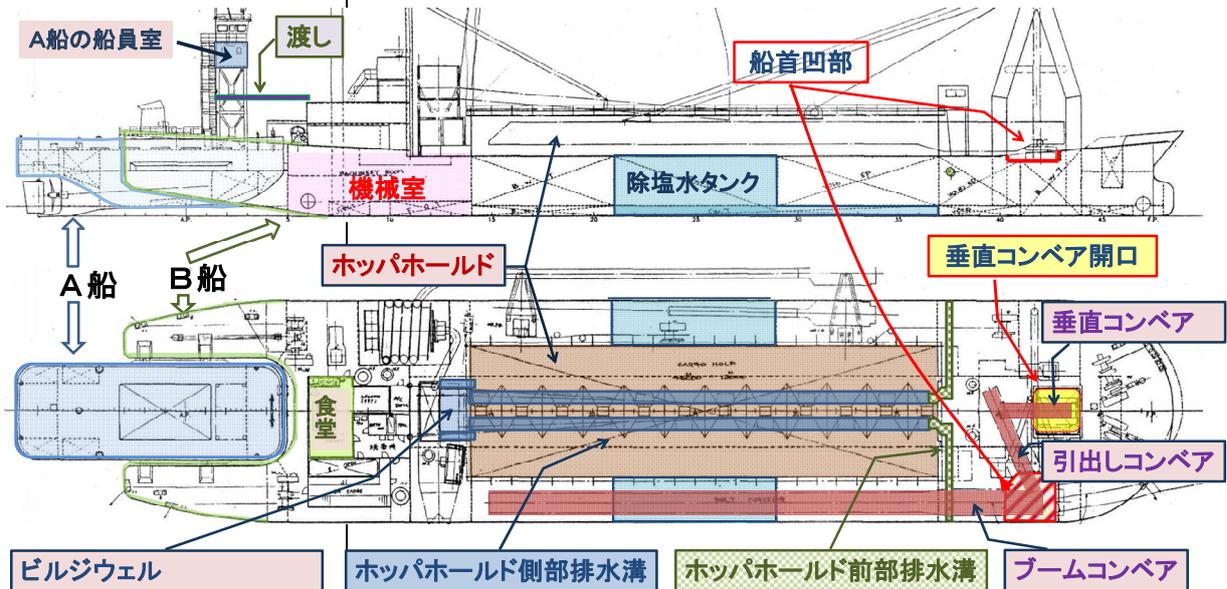
図3 一般配置図

B船は、海砂採取時の海水をホッパホールド前部排水溝から船外へ、海砂の除塩作業を行うための清水（以下「除塩水」という。）をホッパホールド側部排水溝から船体中央部後方にあるビルジウェルを経て船外へ、それぞれ排出する構造となっていた。（図3 参照）

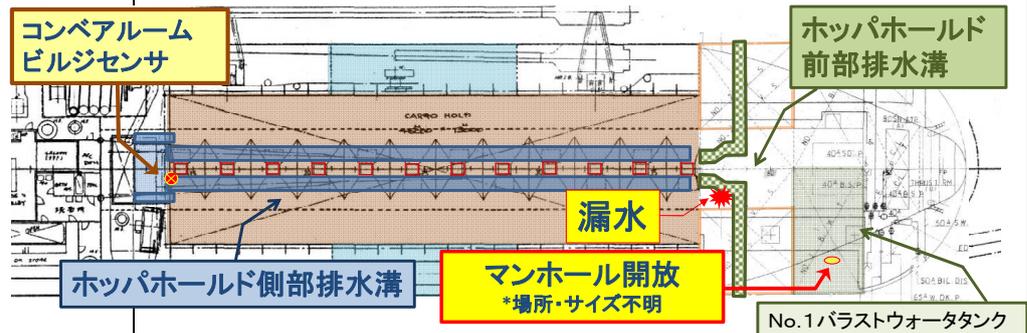
図5 漏水箇所、ビルジセンサ、開口部等

機関長は、本事故前日に、B船の右舷側のホッパホール前部排水溝からちよろちよろと漏水があることを確認していたが、ビルジポンプによる排水が必要とは思っていなかった。

B船は、油圧ホースの修繕作業を行う際に、円柱状凹みから‘右舷側のNo.1バラストウォータタンク’に通じる内部のマンホールが開放されていた。

A船押船列は、錨泊中、細砂の除塩作業中であつたことから船首トリムとなつていたこと、及びホッパホール前部排水溝右舷側から除塩水の漏えいがあつたことから、漏えいした除塩水がコンベアルーム右舷船首部に滞留し、船首トリムの状態で徐々に右舷側に傾斜したものと考えられるが、A船
