船舶事故調査報告書

船種船名 水上オートバイ RXT-X260RS

事故種類 同乗者負傷

運輸安全委員会（海事部会）議決

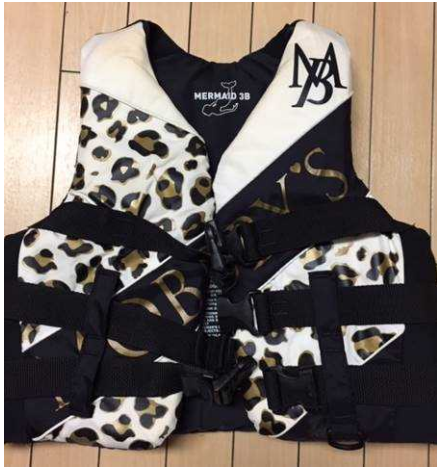
写真1 同乗者Bの救命胴衣（表）

同乗者Aの口述によれば、同乗者Aは、同乗者Bとは本事故当日が初対面で遠慮があったが、前に座っていた同乗者Bの腰を救命胴衣の上からつかんでいた。

同乗者Aは、遊走時に同乗者A及び同乗者Bが落水したので、同乗者Bの救命胴衣が濡れており、若干滑る感覚があった。

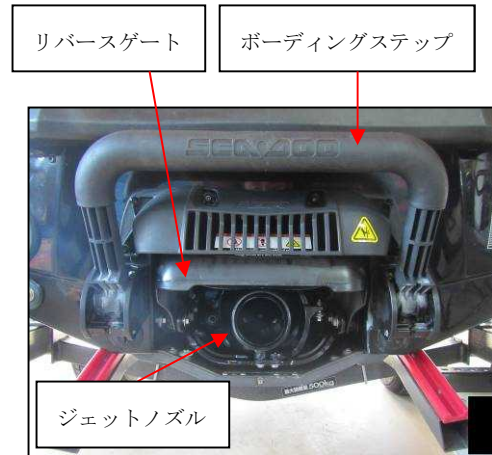
写真4 ジェットノズル

船尾のジェットノズルの形状は、約10cmの円筒形であり、ジェットノズルの上

方には、インテリジェントブレーキ及び後進動作のためのリバースゲート*7が備えられていた。

2.1.1、2.2及び3.1.1から、本船は、前路に発生した波高約0.3mの航走波を約60km/hの速力で乗り越えた際、船体が上下に動揺し、後部座席の後ろ側に座っていた同乗者Aが船尾方に落水し、船尾部のジェットノズルから放出されていた噴流を下半身開口部に受け、出血性ショック及び直腸損傷等を負ったものと考えられる。

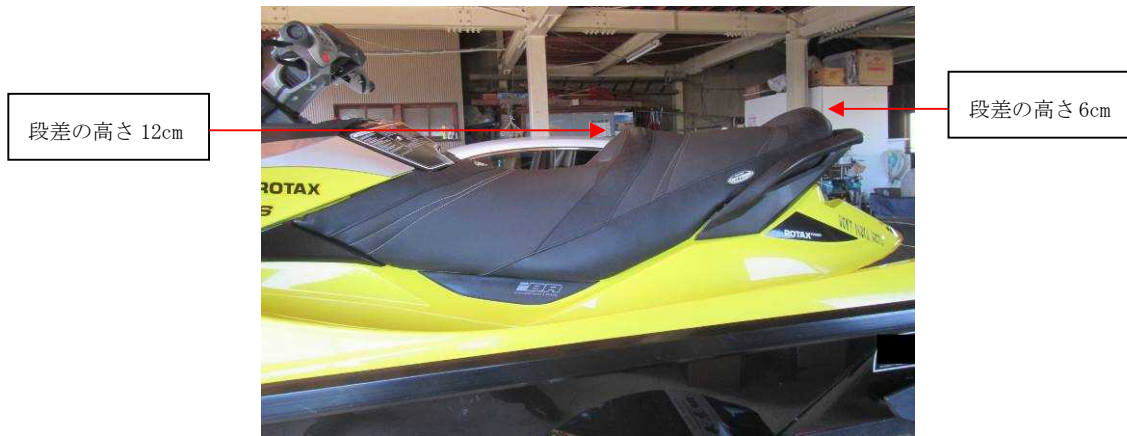
写真7 座席

本船は、長さ約40cm、幅約45cm、段差の高さが約12cmの操縦者用の前部座席及び、長さ約50cm、幅約45cm、段差の高さが約6cmの同乗者2人用の後部座席を設け、同乗者が後部座席に座った際に体を支えるためのGrabハンドルと称する持ち手が後部座席に装備されていた。

本事故当時、同乗者A及び同乗者Bは、Grabハンドルを握っていなかった。

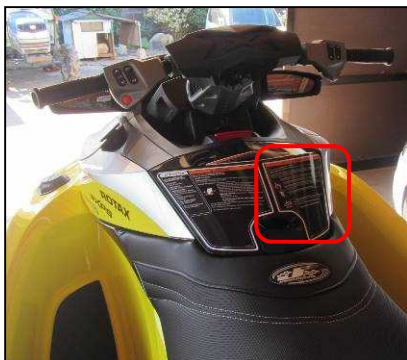
写真9 警告ラベルの位置

本船のハンドルバーの下方に英語の警告ラベルが貼付されていた。（写真
9、写真10参照）

船長の口述によれば、船長は、英語の警告ラベルの存在を知っていたが、文章を読んでいなかった。また、現場調査並びに同乗者A及び同乗者Bの口述によれば、本船は、船長が前部座席に座った状態では、同乗者A及び同乗者Bから見えない場所に英語の警告ラベルが貼付されており、同乗者A及び同乗者Bは、後方から乗船する際に同ラベルを読んでいなかった。

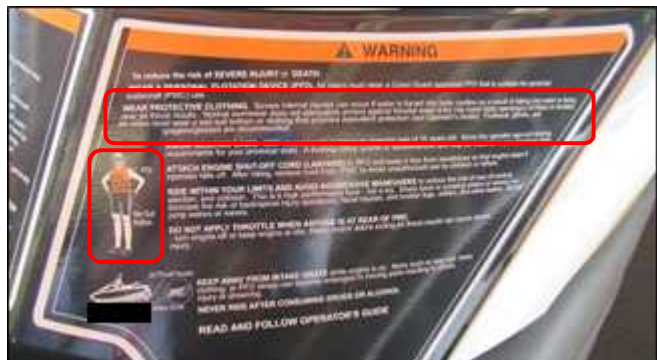
写真10 英語の警告ラベル

***WEAR PROTECTIVE CLOTHING.** Severe internal injuries can occur if water is forced into body cavities as a result of falling into water or being near jet thrust nozzle. Normal swimwear does not adequately protect against forceful water entry into lower body opening(s) of males or females. All riders must wear a wet suit bottom or clothing that provides equivalent protection(see Operator's Guide). Footwear, gloves, and goggles/glasses are recommended.*

保護用具を着用しましょう。落水やジェットスラストノズルに近づくことによって体腔内に水が入ると、内臓に重傷を負うおそれがあります。通常の水着では、男女を問わず、高圧の水が下半身から体内へ浸入するのを十分に防ぐことはできません。全ての乗船者は、ウェットスーツボトムまたは同等に保護できる衣類を着用しなければなりません（取扱説明書を参照してください）。履物、手袋、ゴーグル、眼鏡の着用を推奨します。

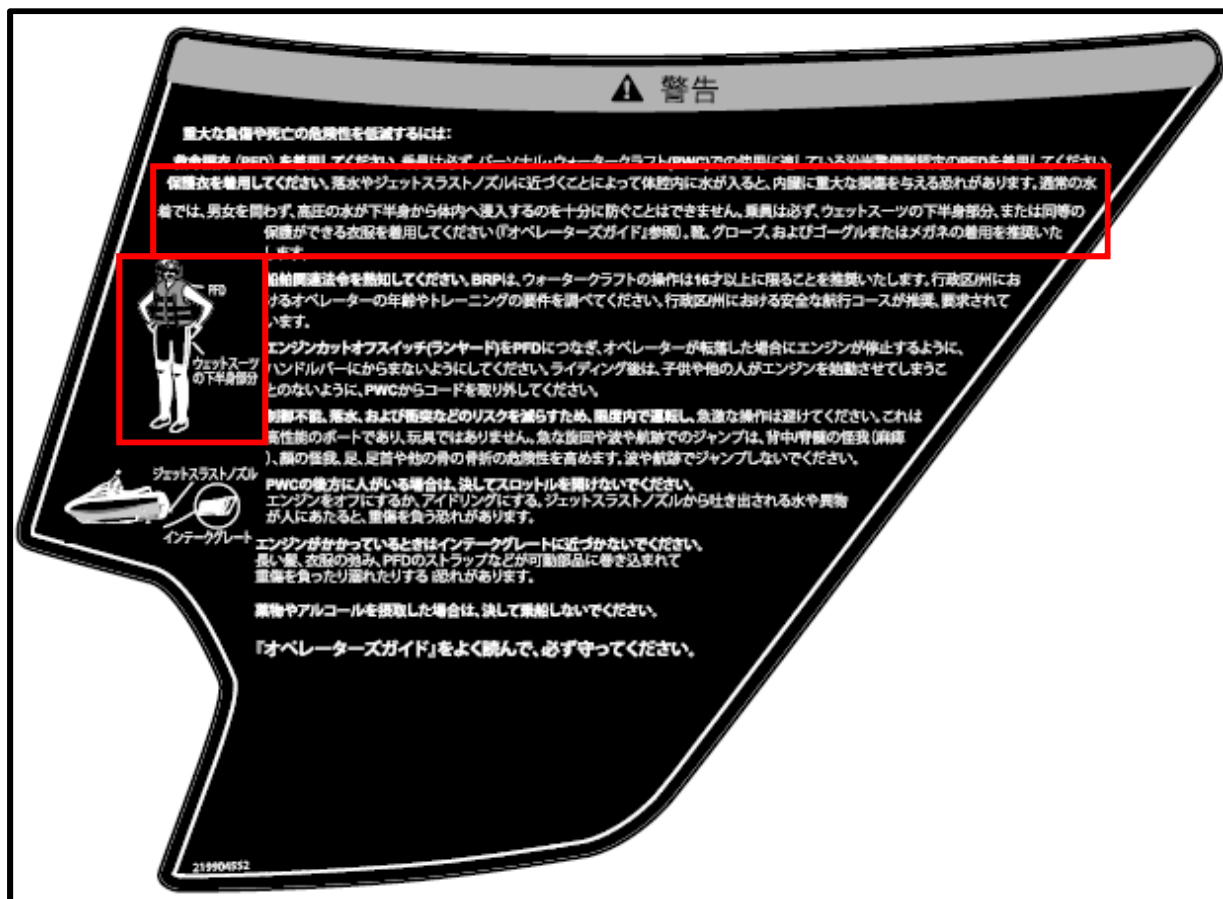
写真 1 1 日本語の警告ラベル

- ① 本船は、国外でA社によって製造され、B社が日本へ輸入して在庫管理を行い、販売業者へ発送された。B社は販売業者へ本船を発送する際、日本語の警告ラベルを本船の予備検査証等と合わせて別便で送付した。
- ② 販売業者は、本船を船長に引き渡す際、本船の操作方法、警告ラベルの内容等について説明を行い、船長に取扱説明書等とともに日本語の警告ラベルを手渡した。
- ③ 船長は、日本語の警告ラベルを船体に貼付せずに自宅で保管していた。
