# 船舶事故調査報告書

船種船名 貨物船 JFEヴィーナス

事故種類 衝突（防波堤）

発生日時 平成30年11月8日 02時25分ごろ

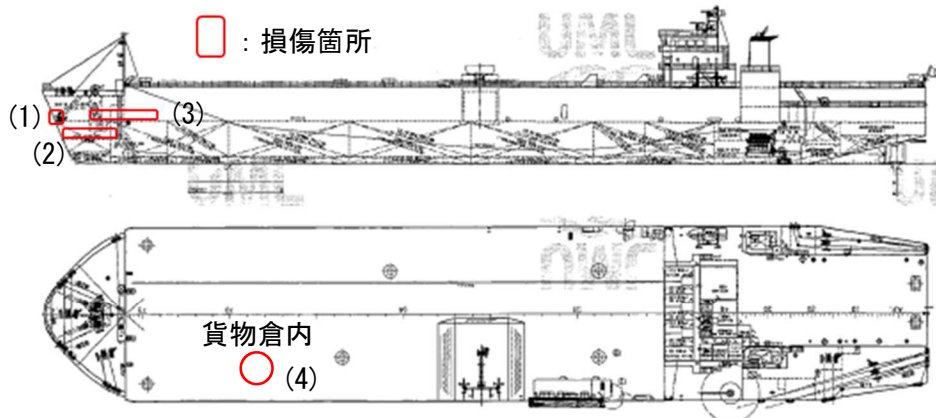
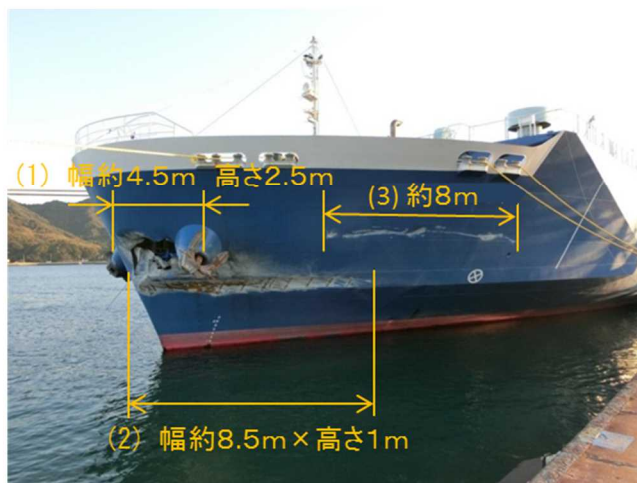
- (1) 船首の外板に破口（幅約4.5m×高さ約2.5m）、並びにフレームに曲損及び折損を生じた。
- (2) 左舷船首部の外板に凹損（幅約8.5m×高さ約1.0m）及びフレームに曲損を生じた。
- (3) 左舷船首部の外板に擦過傷（長さ約8m）を生じた。
- (4) 貨物倉鋼材パレット固定設備1か所に曲損を生じた。
- (5) 貨物倉積載貨物（パレット及び薄板コイル）の一部に破損を生じた。

船首部の損傷 2.3 (1) (2) (3) に対応

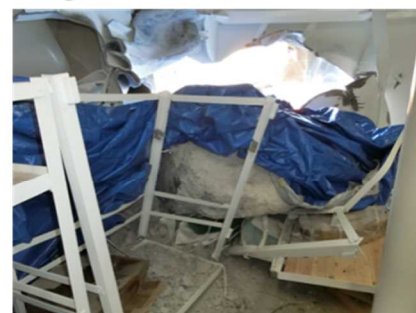
船首の破口（船内から撮影）  
2.3 (1) に対応

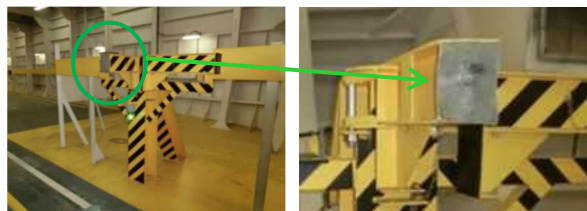
貨物倉鋼材パレット固定設備  
2.3 (4) に対応

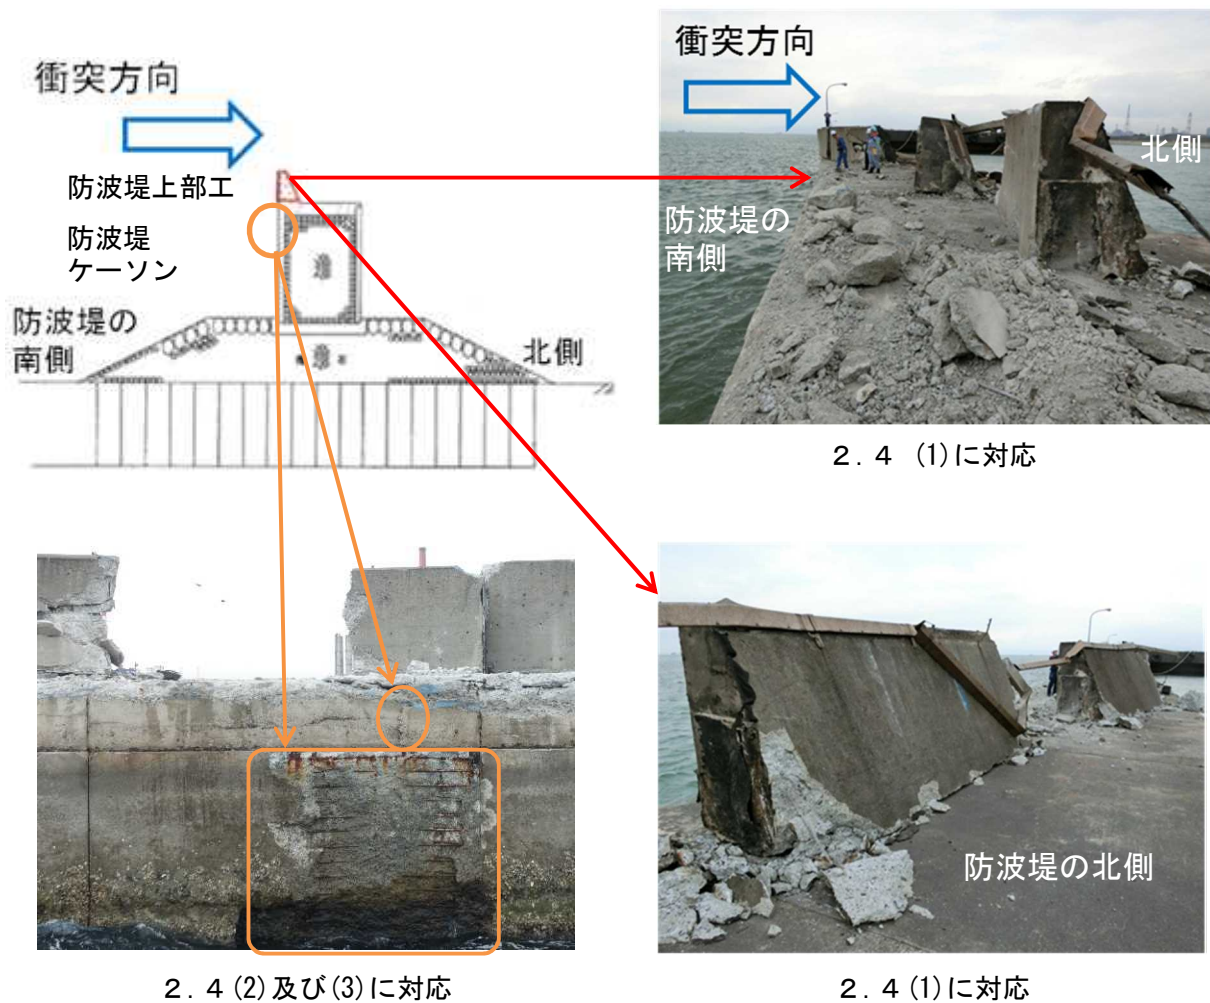
図3 防波堤の損傷状況

- (1) 防波堤上部工（長さ約5m/ブロック×9個分、崩壊した全長約4.3m）に崩壊を生じた。
- (2) 防波堤ケーソン上部に亀裂2か所を生じた。
- (3) 防波堤ケーソン（長さ約3m×幅約3m×厚さ0.25m）に割損及び脱落を生じた。

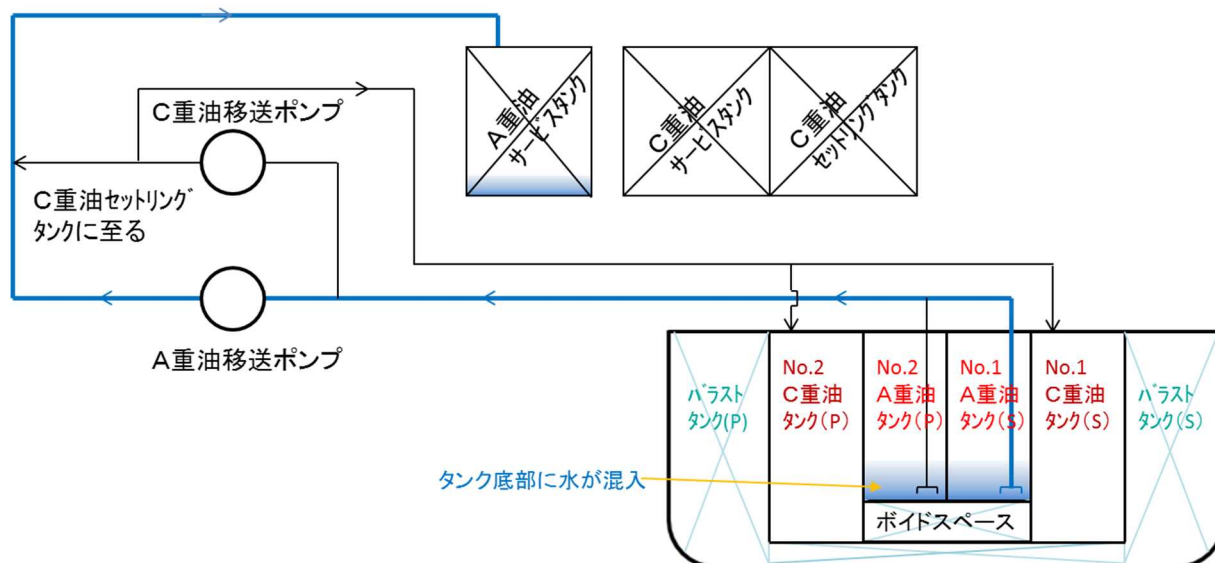
図5 燃料油移送系統の概略図

本船は、機関長等が、A重油サービスタンクのドレン弁を開けたところ、水が排出され、サウンディングテープ（タンク内の液体の高さを測るときに使用する分銅付きの巻き尺）に油底水検出剤を塗布し、本件A重油タンクの測深管から挿入して測定したところ、水の混入が確認され、この後、燃料油供給系統及び燃料油移送系統に混入した水の排除作業を行った。

本件A重油タンクの破口等は、本事故後に確認されておらず、図5のとおり、直下にはボイドスペースがあって本件A重油タンクが直接水と接触しない構造となっていた。

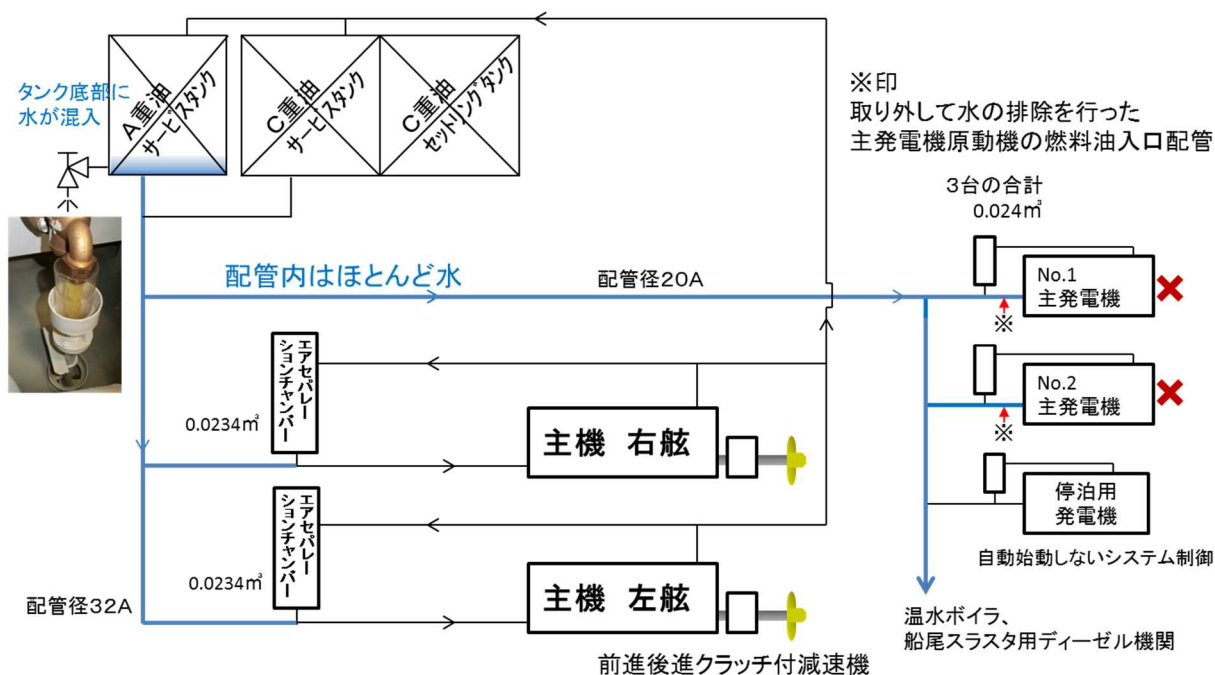
図6 燃料油供給系統の概略図

機関長、機関士A等は、本事故発生後に主発電機原動機の燃料油入口配管を取り外したところ、同配管内から多量の水が流出し、機関長がこの水を舐めて清水であると判断した。

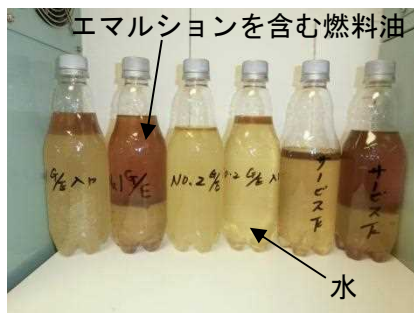
燃料油のタンク、燃料油供給系統及び燃料油移送系統にあった水等の量は、実測及び配管の全長から算出した量が表2のとおりであり、水が約1.461 tで、エマルション<sup>\*5</sup>を含む燃料油が約6.885 tであり、合計が約8.346 tであった。

燃料油系統から採取した水

- 左 2 本 N o. 1 主発電機原動機燃料油入口管
- 中央 2 本 N o. 2 主発電機原動機燃料油入口管
- 右 2 本 A重油サービスタンクドレン弁

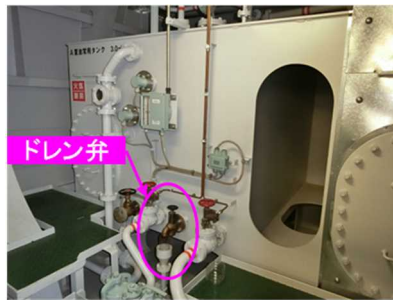
A重油サービスタンク外観

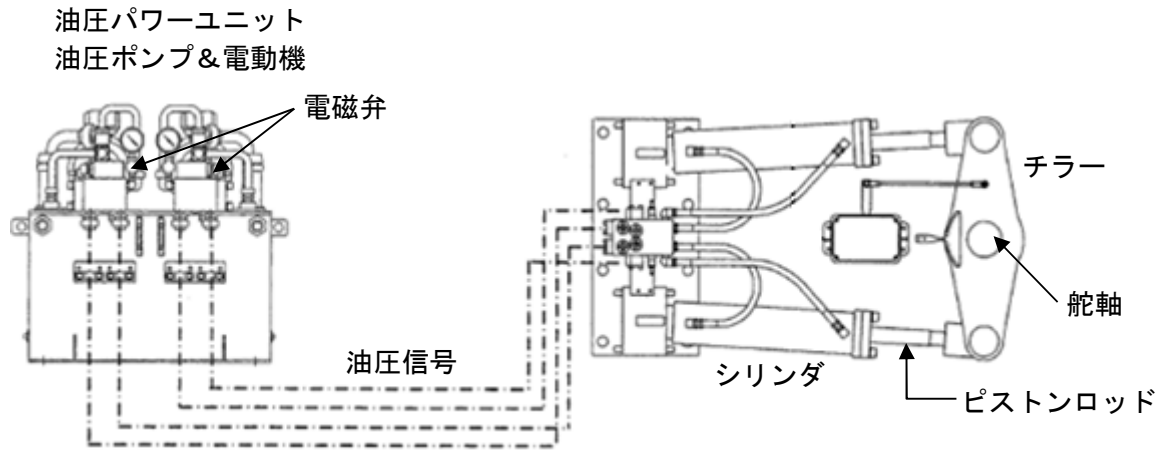
図9 操舵装置の外観図

本船の操舵装置は、トランクピストン型<sup>\*6</sup>を採用しており、非常操舵の方法が船内電源が供給された状態のなかで、電磁弁の両端にある手動操作ピンを専用工具で押すことによって油圧を制御して行うことができたが、手動油圧ポンプの設備がなく、電源の喪失時には、操舵装置の電動機、油圧ポンプ等が停止するので操舵が不可能であった。

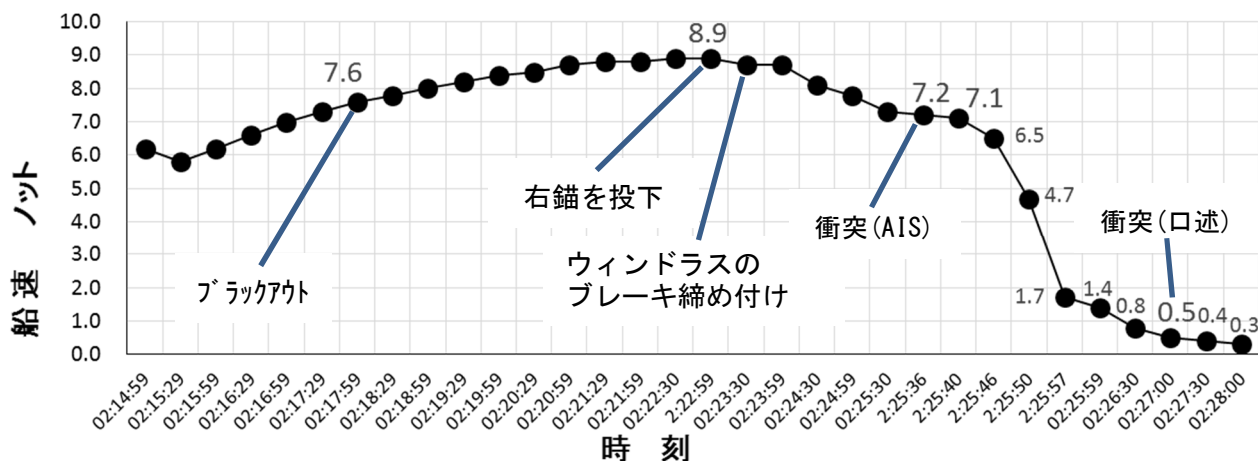
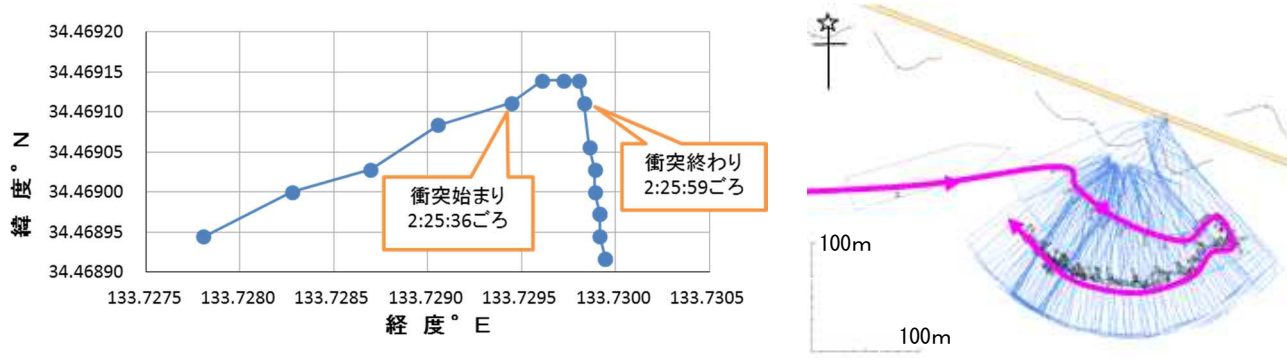
図 10 本船が本件防波堤への衝突に至る経過及び状況

航海士A、航海士B及び航海士Cの口述並びに回答書、AIS記録によれば、本船の緊急投錨の制動効果並びにブラックアウト発生後の本船の本件防波堤への衝突に至る経過及び状況は、表8及び図10のとおりであり、本船は、本件防波堤への進入角度が本件防波堤に対して斜め約43°、船速約7.2knで衝突し、約23秒間接触し続けた後に本件防波堤から離れた。
