船舶事故調査報告書

船種船名 油タンカー 宝運丸

事故種類 衝突（橋梁）

発生日時 平成30年9月4日 13時40分ごろ

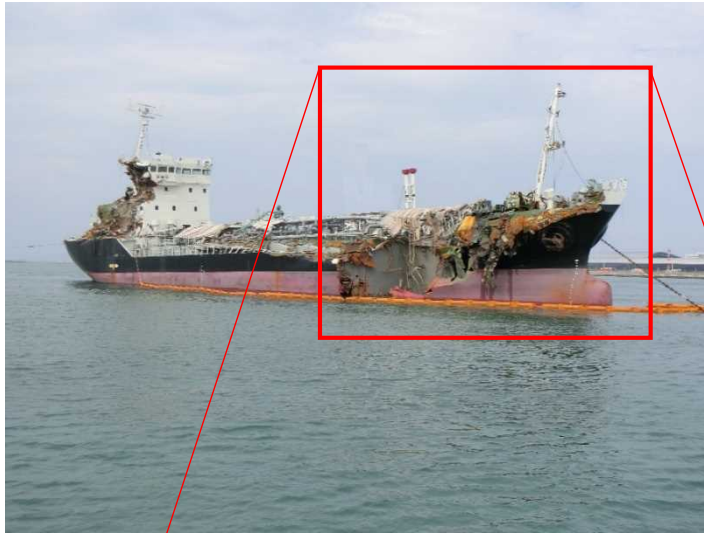
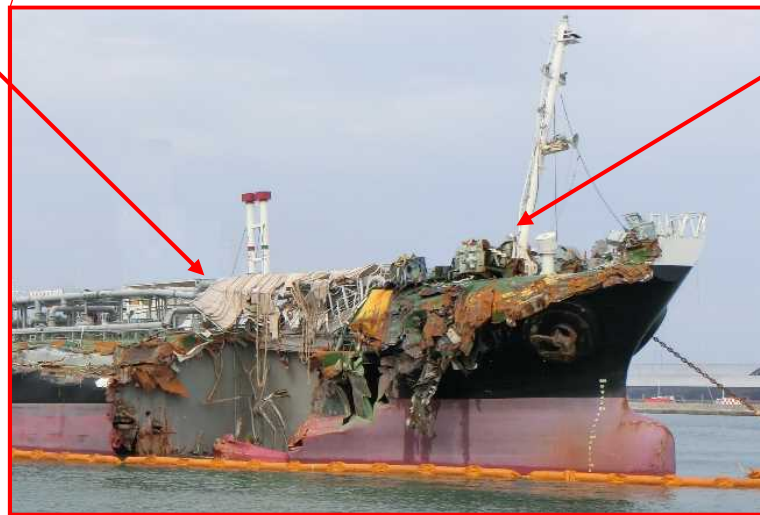
図1-1 本船の損傷状況

本船は、右舷船首部の甲板及び右舷居住区に圧壊等を、右舷1番貨物油タンクの破口等をそれぞれ生じた。（図1-1、図1-2 参照）

破口等

圧壊等

本船は、右舷船尾部が本件連絡橋に衝突したのち、風波に圧流されて右舷側が本件連絡橋に圧着する状態となり、右舷船首部の甲板及び居住区に圧壊等を、右舷1番貨物油タンクの破口等をそれぞれ生じた。

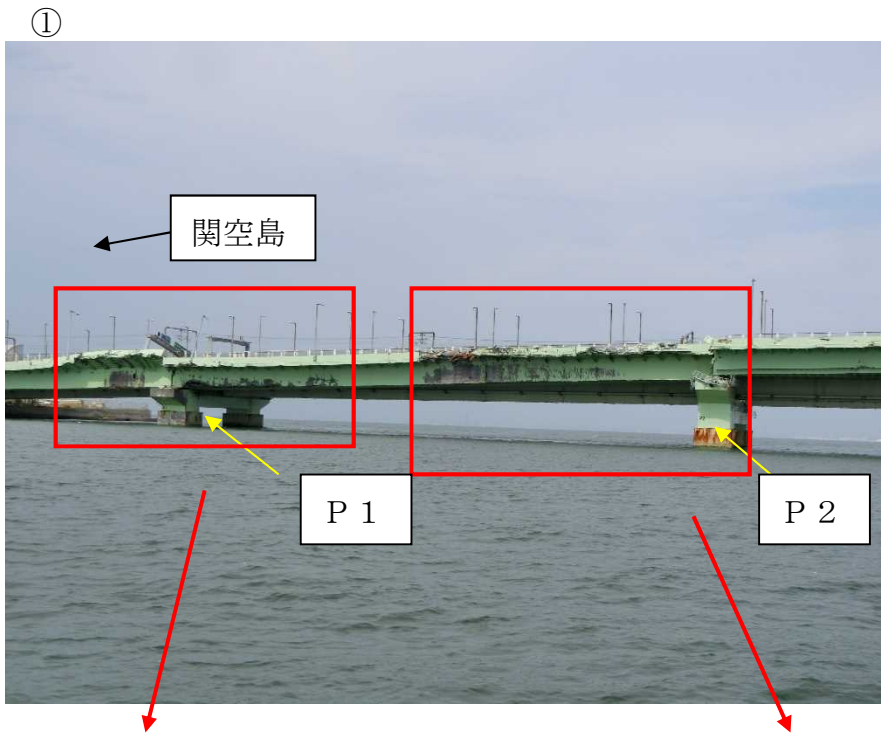
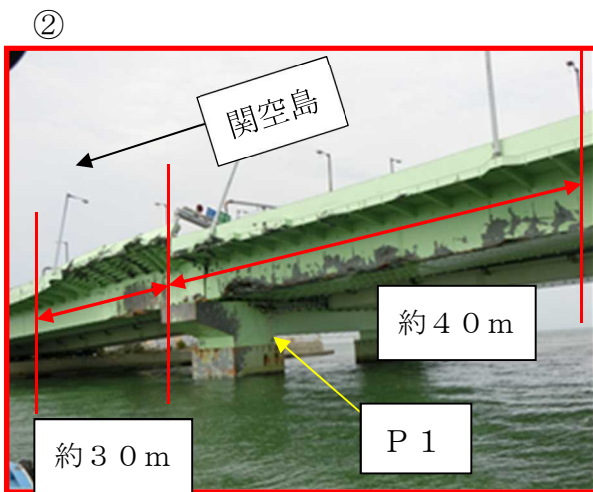
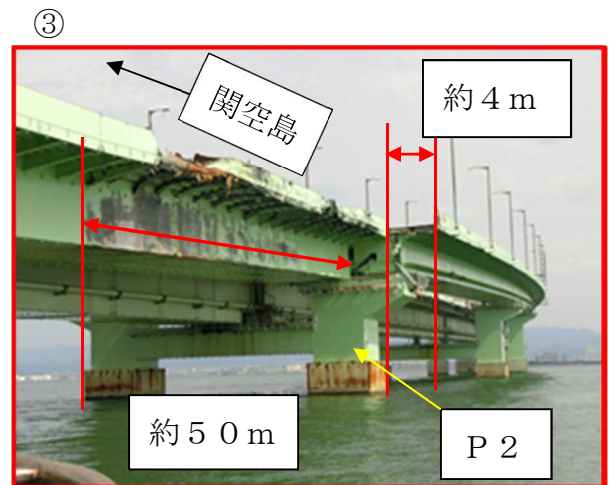
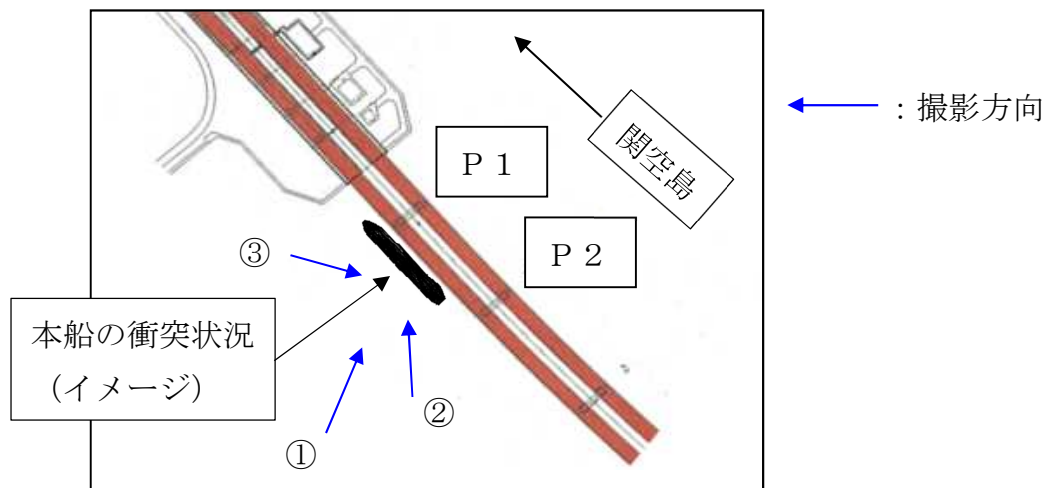
図 2 本件連絡橋の損傷状況

道路管理会社担当者の口述によれば、本件連絡橋は、最も関空島寄りの橋脚（以下「P1」という。）を起点として関空島側約 30 m、泉佐野市側約 40 m、P1 の南東側に隣接する橋脚（以下「P2」という。）を起点として関空島側約 50 m にわたり、橋梁部に曲損、破口、擦過傷等を生じ、また、P2 付近の接続部は北東側に約 4 m 移動していた。（図 2 参照）

関西国際空港への鉄道線を管理する会社の担当者の口述及び回答書によれば、本件連絡橋を通る鉄道桁には、P 2 付近で北東方へ約 0.5 m のずれ、架線柱の倒壊、レールにゆがみ等を生じた。

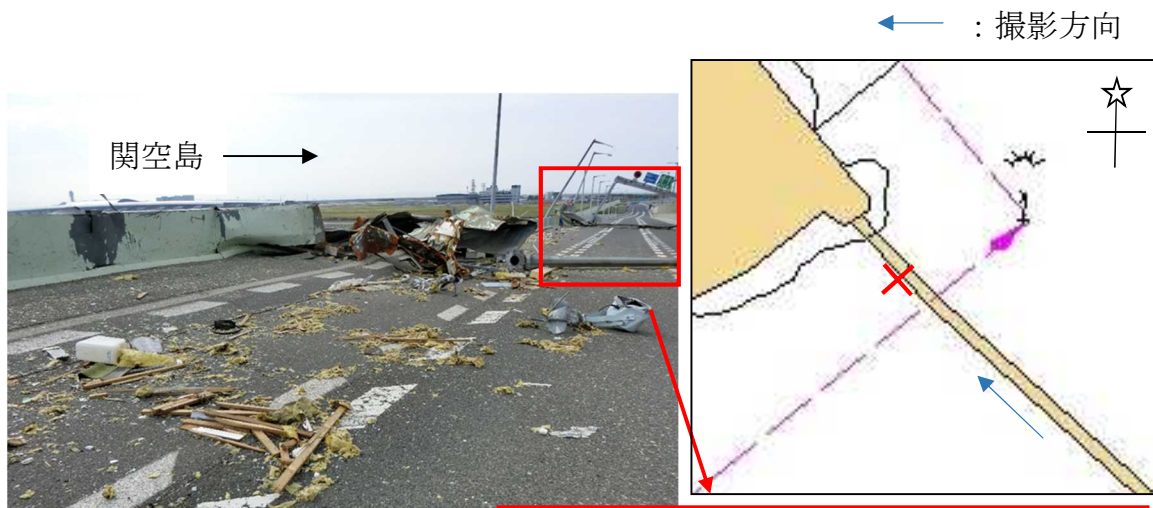
船橋付近が衝突した箇所
(P 2 付近)

① 本件連絡橋は、P1を起点として関空島側約30m、泉佐野市側約40m、P2を起点として関空島側約50mにわたり、橋梁部に曲損、破口、擦過傷等を生じ、P2付近の接続部が北東側に約4m移動していた。

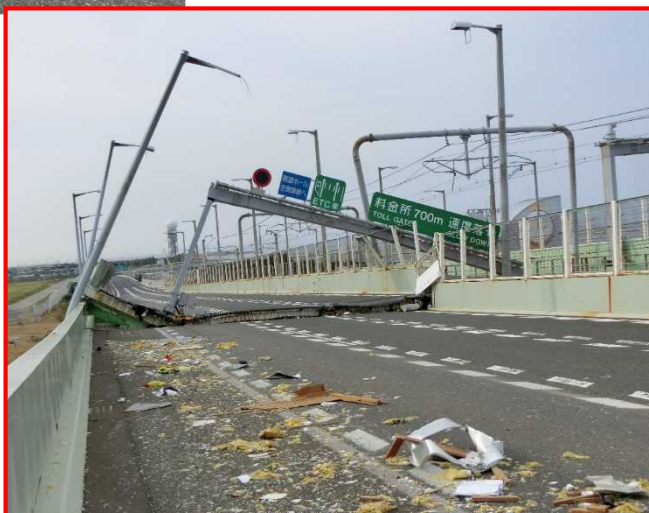
船首部付近が衝突した箇所
(P 1 付近)
