# 船舶事故調査報告書

船種船名 旅客フェリー フェリーふくおかⅡ

事故種類 衝突（灯浮標）

発生日時 平成30年3月18日 19時35分ごろ

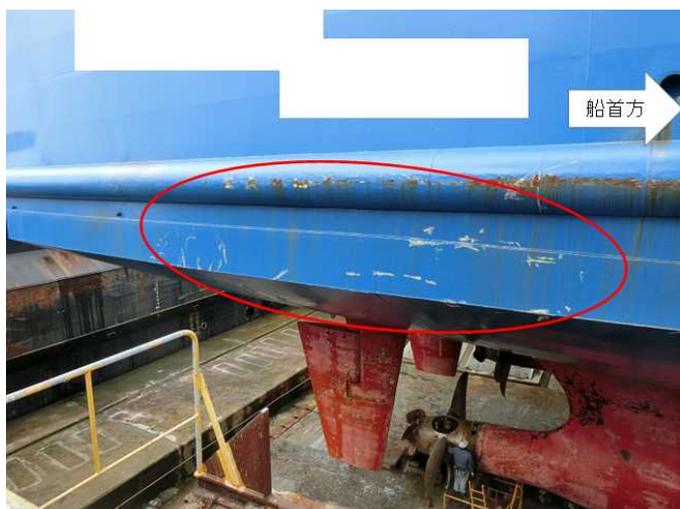
右舷船尾部が本件灯浮標に衝突した。

### 2.4 船舶の損傷に関する情報

写真1 右舷船尾部外板の損傷状況

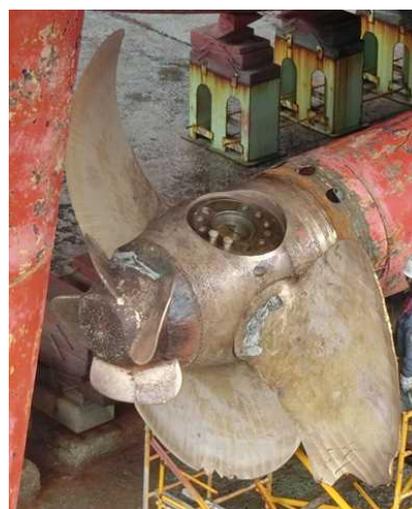
機関長は、船長Aの指示を受けて主機を全速力前進としてから間もなく振動を感じ、主機の回転計を見たところ、右舷側主機の回転計がゼロになるのを認め、右舷プロペラが本件灯浮標のチェーンを巻き込んで右舷側主機が停止したと思った。

A船は、サルベージ業者による潜水作業の結果、右舷プロペラが本件灯浮標のチェーンを巻き込んで損傷していること、及び左舷プロペラには損傷がないことが確認され、その後、同チェーンを切断して右舷プロペラから取り外す作業が行われた。

写真2 右舷プロペラの損傷状況

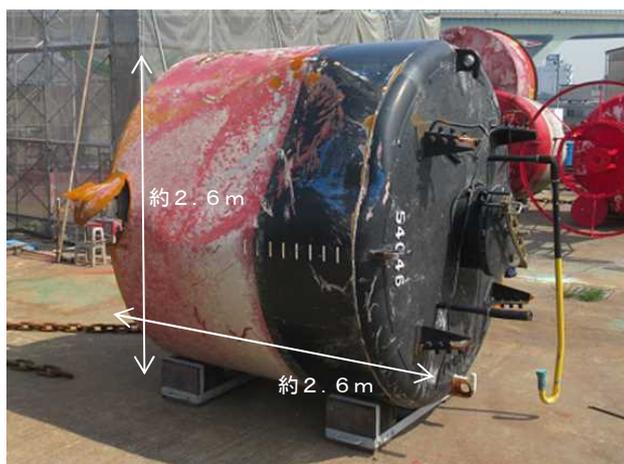
海上保安庁の情報によれば、本件灯浮標は、浮体部に破口等を生じるとともにやぐら部及び尾筒部が脱落して海中に没した。(写真3、写真4参照)

写真3 本件灯浮標の損傷状況
