船舶事故調査報告書

船種船名 屋形船 第十八濱田丸

事故種類 火災

発生日時 平成31年3月27日 16時50分ごろ

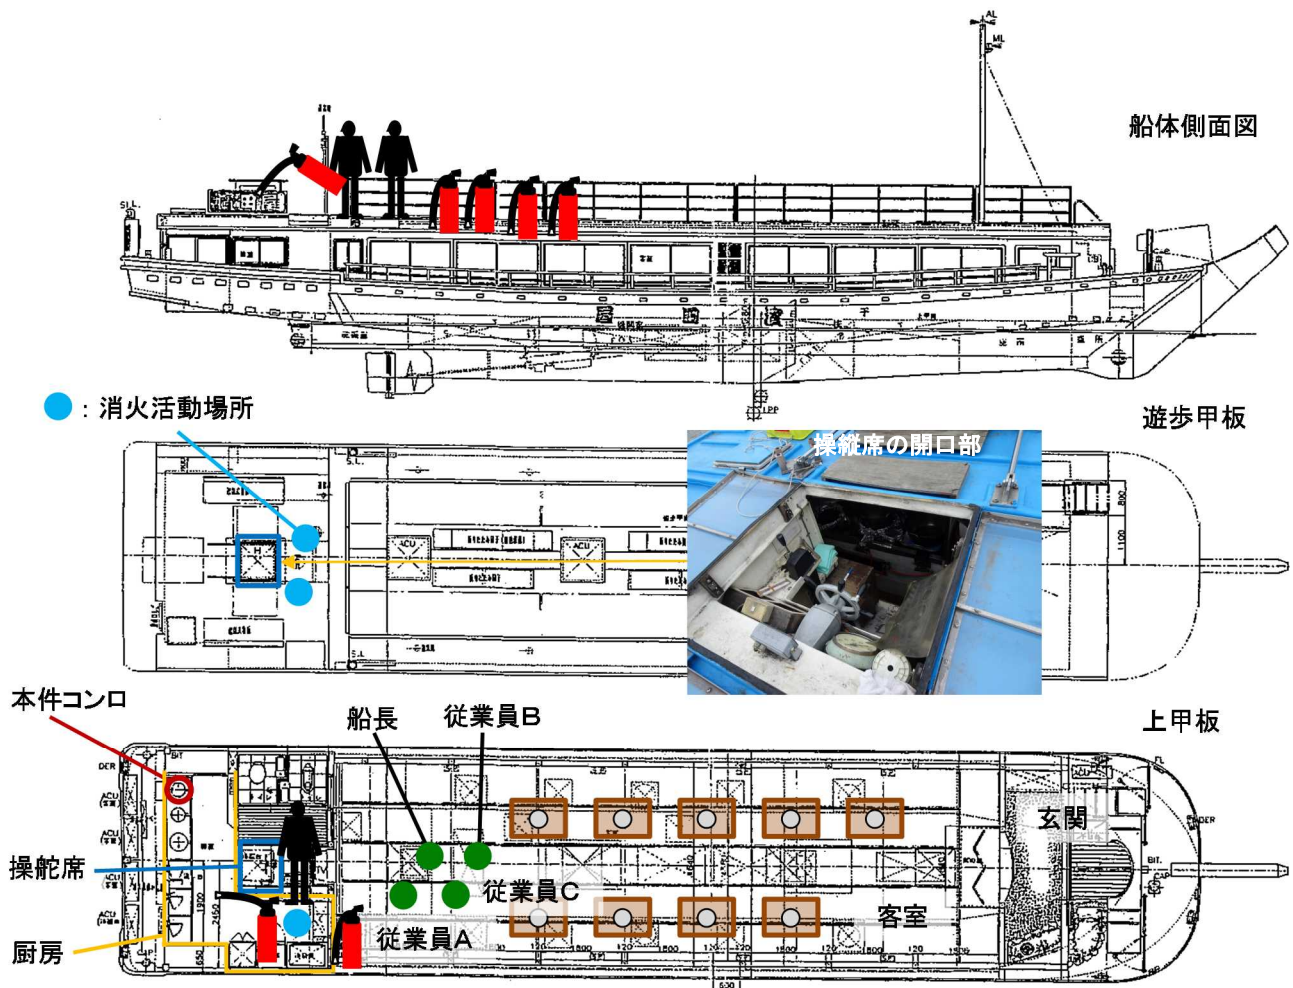
図1 船長及び従業員の所在並びに消火活動の状況

従業員Cは、16時50分ごろコトンという音が厨房の方から聞こえたので、厨房に通じる襖を開けたところ、黒色の煙が客室の方に流れ込むのを認めて声を上げた。

従業員Aは、「あっ。」と叫ぶとともに従業員B及び従業員Cに船首部の玄関脇の物置にあった持運び式粉末消火器（以下「消火器」という。）を持ってくることを指示し、受け取った消火器2本を持って厨房内に入り、消火活動を行った。

従業員Aは、煙の勢いが衰えないので船長と共に遊歩甲板に移動し、僚船Aから1本、別の僚船（以下「僚船B」という。）から2本及び付近を航行していた船舶から2本の消火器を受け取り、操縦席上部の開口部から、充満する煙の中に見える本件コンロ付近の火炎に向けて消火剤を放出した。

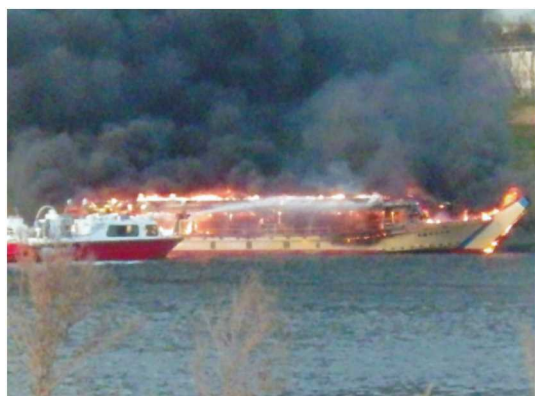
炎上中の本船

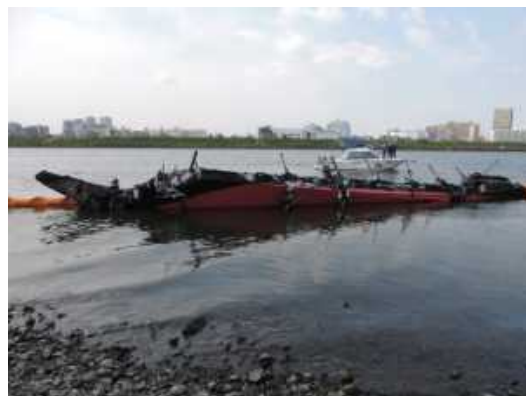
転覆の状況

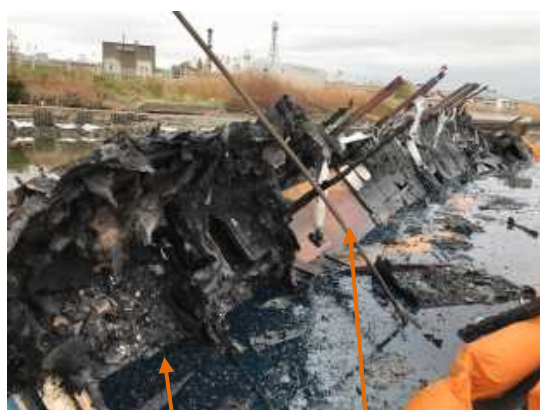
厨房の状況①

- (1) 厨房内部は、客室より焼損が激しく、厨房と客室との間にある敷居の船首方が焼け残っていた。
- (2) 厨房船尾側の構造材は、同材船首側が焼けて割れていた一方で、同材船尾側の割れが小さく、船体材料のFRPに含まれるガラス繊維が残っていた。
- (3) 本件鍋の取っ手部及び溶解した材料は、ガスコンロ台上部に落ちていた。また、ガスコンロ台下部の食器を入れた収納棚内は、焼損跡がほとんどなかった。
- (4) 客室の畳下にあった床板は、焼損しておらず、機関室内の機関には焼損した痕跡がなかった。

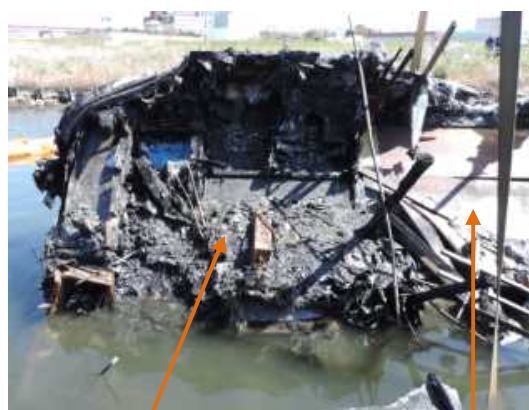
厨房の状況②

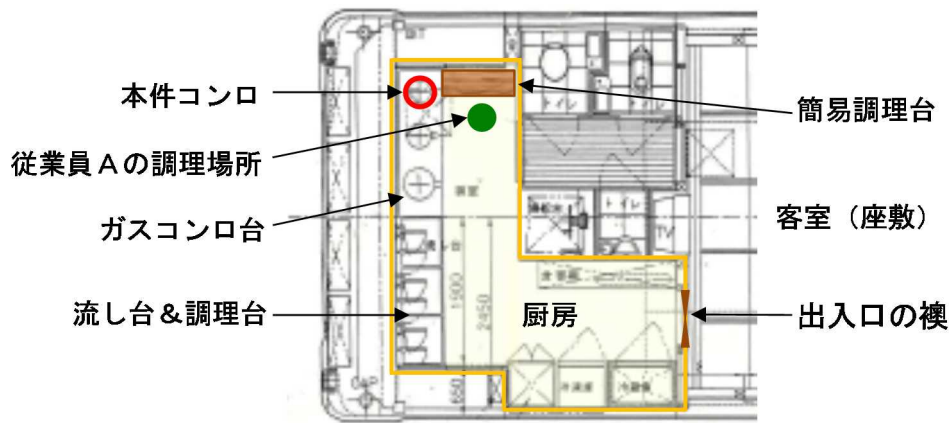
図4 本船の厨房見取り図

- (1) 本船は、厨房がL字型となっており、本件コンロ及びガスコンロ台が厨房奥にあり、客室から直接見通せる位置になく、法令に定める防火措置により、ガスコンロ台を囲むよう前面及び側面の壁面並びに天井の船体材料にステンレス製薄板鋼板を取り付け、ガスコンロ台の周辺及び上部に木製又は金属製の棚があって調理器具が収納されていた。
- (2) 調理設備は、業務用ガスコンロ3台が左舷側のガスコンロ台上に設置され、プロパンガスを燃料とし、それぞれ3個のガス操作コックが備えられ、小火、中火及び大火の各バーナーを選択することで火力調節が可能であったが、調理油の過熱防止装置を付属していなかった。
- (3) 本件鍋は、鍋底部の径が本件コンロの外枠と同程度であり、本件鍋を本件コンロに置くと小火及び中火のバーナーの火炎が目視できない状態であった。

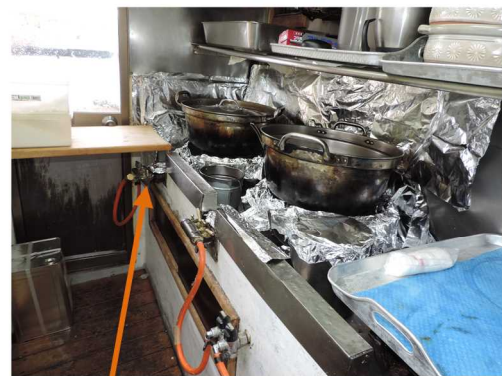
木製の簡易調理台は、食材を置く目的で厨房左舷船首側壁面に立て掛けて設置され、同調理台を使用する際、船尾方に広げると本件コンロのガス操作コックを隠す状態となっていた。このため、調理者は屈んで本件コンロのガス操作コックを操作していた。

簡易調理台の使用時、本件コンロのガス操作コックが隠れた状態

- ④ ガスコンロの操作部が厨房設備によって、ガスコンロの火炎がガスコンロ上の調理器具によって、それぞれ完全に覆われ、調理者が火の元を確認しにくくならないよう、設備及び器具の配置について工夫すること。
- (2) ガスコンロを使用して天ぷら調理を行う屋形船を運航する事業者等の関係者は、調理に使用する油を発火させず、また、火災の初期段階で発見、消火できるように以下の防火措置について検討すること。
- ① 調理油過熱防止装置等を装着したガスコンロ又は油温度の自動調節可能なフライヤー等の導入
 - ② 厨房で出火した際、迅速に対応可能な消火器の配置
 - ③ 火災警報装置の設置
 - ④ 自動拡散型粉末消火器等の設置（図8参照）

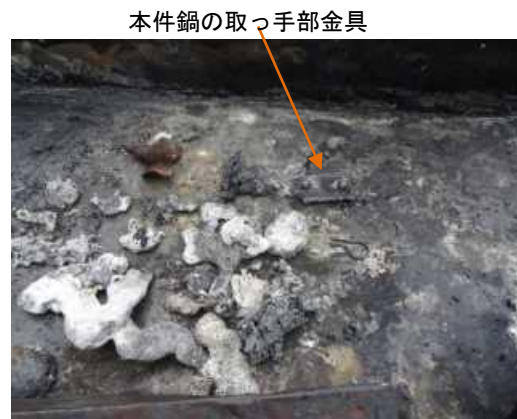
2.1.1 (3) 本件鍋の溶解した材料

2.1、2.3、2.11及び2.14.1(2)から、火災発生場所は厨房であり、発火源は、本件鍋の溶損した材料がガスコンロ台上にあったこと及び本事故直前に本件コンロを使用していたという従業員Aの口述から、本件コンロで加熱された本件鍋の本件油であったものと推定される。

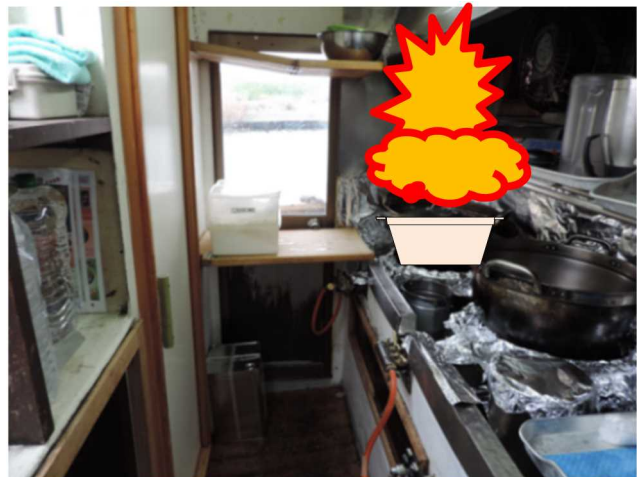
d 文献^{*10}によれば、ガスコンロの火炎の熱が、防火の目的で取り付けられたガスコンロ周辺の金属板に伝わり、同板の背面にある壁体を過熱して発火させる事例（「熱伝導過熱火災」という。）があった。

船体材料のFRPとガスコンロ周辺の防火用金属板の間に防火用材を付与することで、火災の際、船体材料のFRPが着火等することを遅らせることができた可能性があると考えられる。

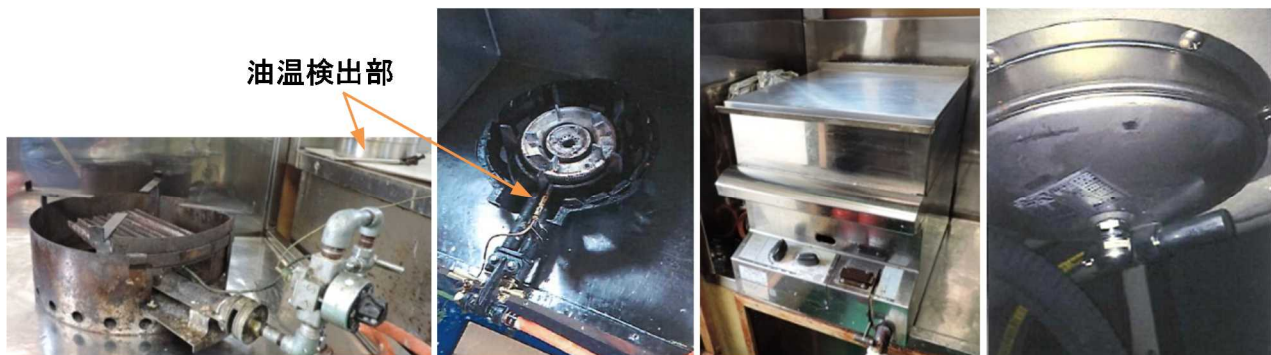
図7 屋形船における厨房調理設備及び消防設備

止装置を装着したガスコンロ（左及び中央左）、油温度調節機能付きガスフライヤー（中央右）及び自動拡散型の消火設備（右）の設置、並びにガスコンロ周辺の防火用金属板と船体材料FRPの間に防火用材（可燃性材料の使用を極力制限し炎の広がりを妨げる性質を有したモルタル、塗料等をいう。）を挿入する事例があった。
