## 船舶事故調査報告書

船種船名 コンテナ船 ACX CRYSTAL

船種船名 ミサイル駆逐艦 USS FITZGERALD

事故種類 衝突

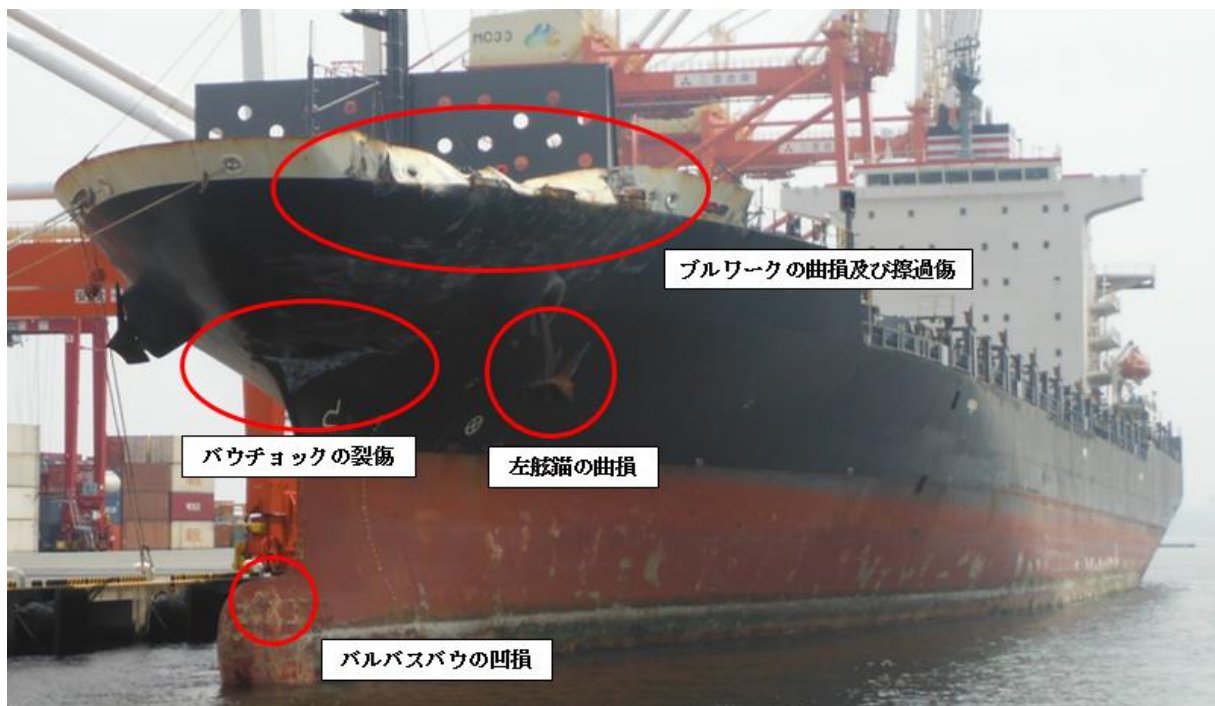
図1 A船の損傷状況（船首部）

左舷船首部ブルワークに曲損及び擦過傷、バウショックに裂傷、左舷錨に曲損並びにバルバスバウに凹損を生じた。

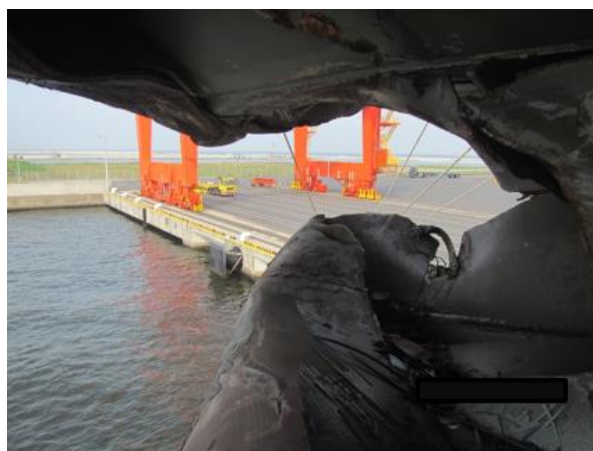
パウチョックの裂傷  
(フォアピークタンク内部より)

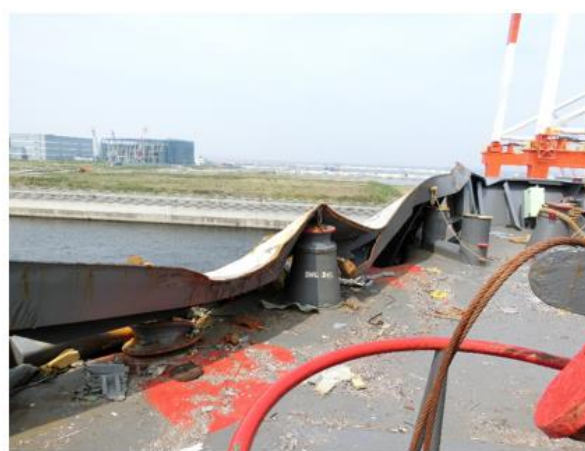
図2 A船の損傷状況（左舷船首部）

曲損したブルワーク

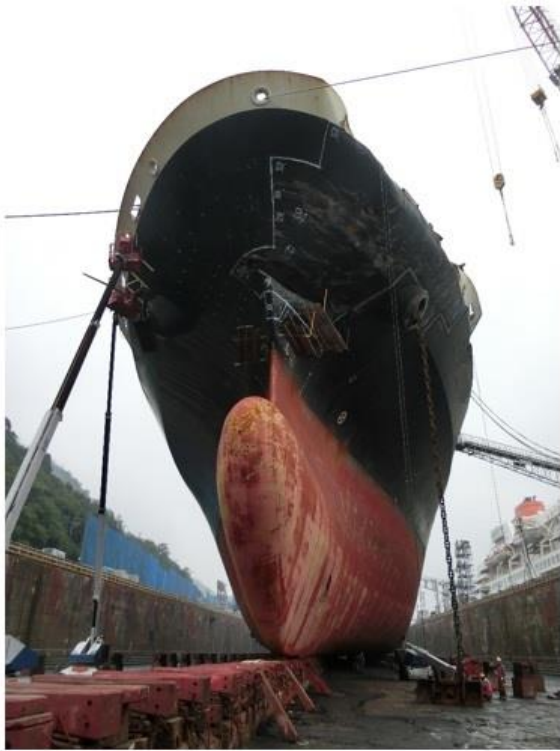
入渠時の状態

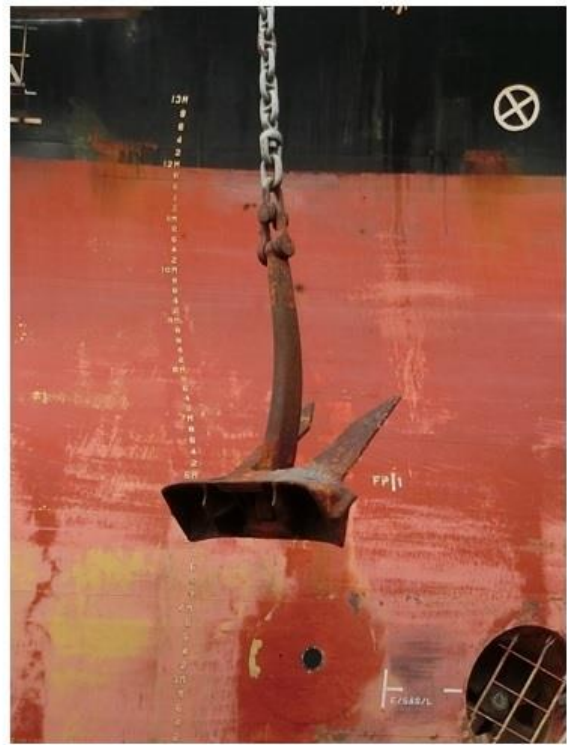
図3 A船の損傷状況（船底部及び左舷錨）

曲損した左舷錨のシャンク

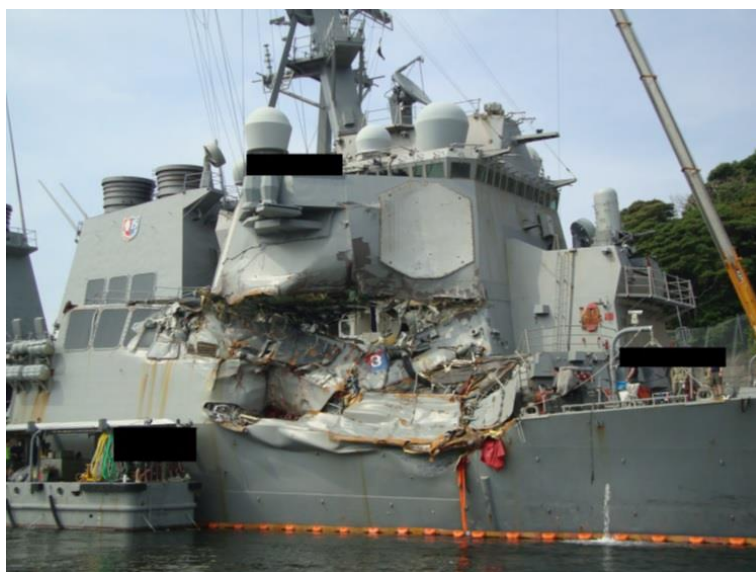
図4 B船の損傷状況（右舷艦体中央前部付近）  
（アメリカ合衆国沿岸警備隊より提供）

右舷艦体中央前部外板及び右舷船首部水面下の第2居住区画に凹損及び破口等を生じた。（図4、図5、付図4 B船の損傷箇所（側面図） 参照）

- (2) B船は、右舷艦体中央前部外板及び右舷船首部水面下の第2居住区画に凹損及び破口等を生じた。

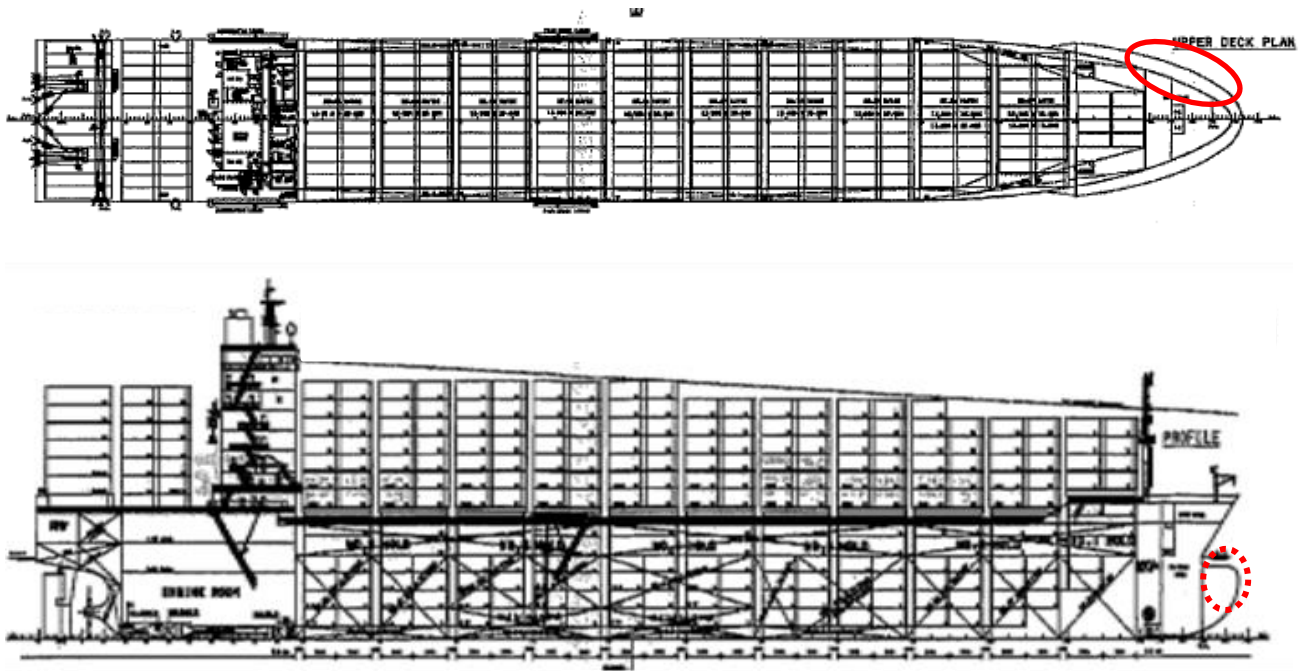
付図3 A船の損傷箇所（平面図及び側面図）

- (1) A船は、左舷船首部ブルワークに曲損及び擦過傷、バウショックに裂傷、左舷錨に曲損並びにバルバスバウに凹損を生じた。
