船舶事故調査報告書

船種船名 旅客フェリー 第十八櫻島丸

事故種類 衝突（岸壁）

発生日時 平成30年7月28日 13時44分ごろ

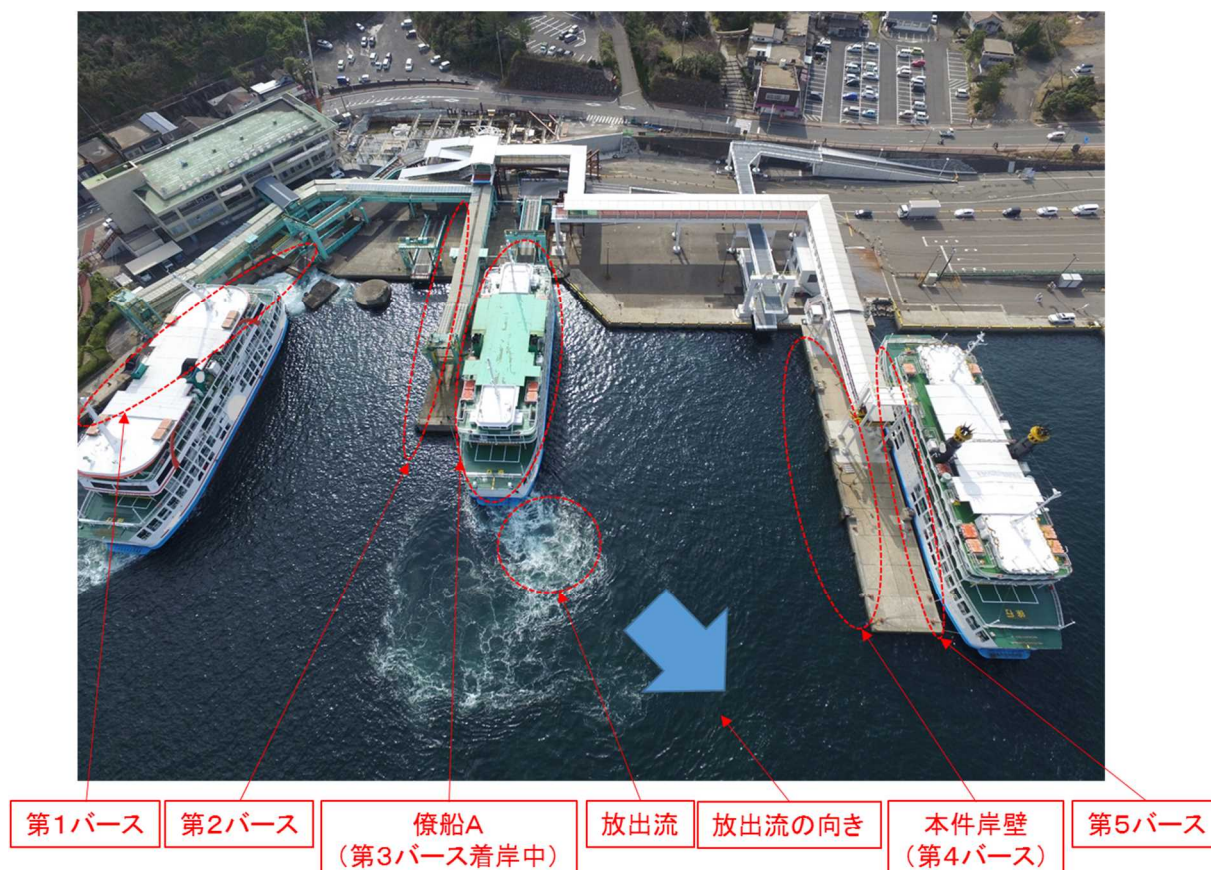
図1 第3バースに船体を圧着させている僚船A (参考写真)

僚船Aが、本事故発生時とは別の時期に、両舷の推進器を前進に駆動させて船体を第3バースに圧着させている様子を捉えた参考写真は、図1のとおりである。

なお、図1における僚船Aの放出流は、第3バースへの船体圧着を開始して間もなくの時期なので長さが短くなっているが、圧着を継続することにより、放出流が本件岸壁に着岸する船舶の進路上まで伸びていくこととなる。

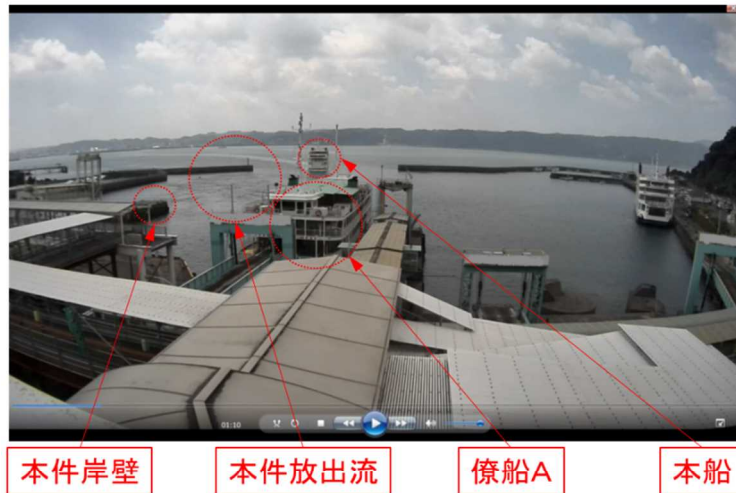
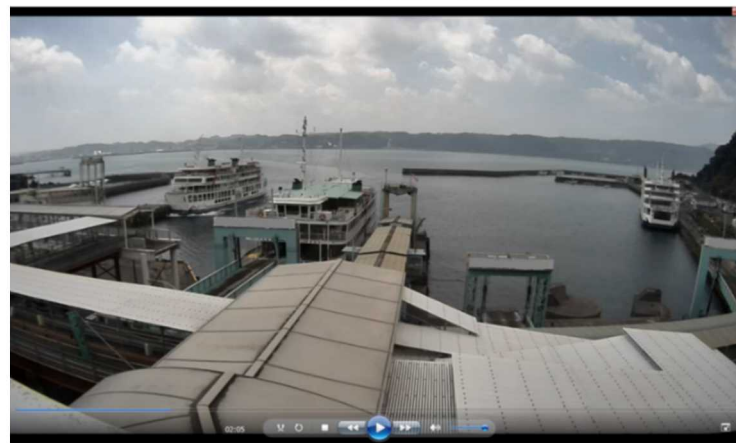
図2 事故時ビデオ映像

‘鹿児島市船舶局から提供された本船の事故時のビデオ映像’（以下「事故時ビデオ映像」という。）によれば、本船は、本件岸壁の北東端に衝突する約55秒前に桜島港の防波堤を通過していた。

本件岸壁 本件放出流 僚船A 本船

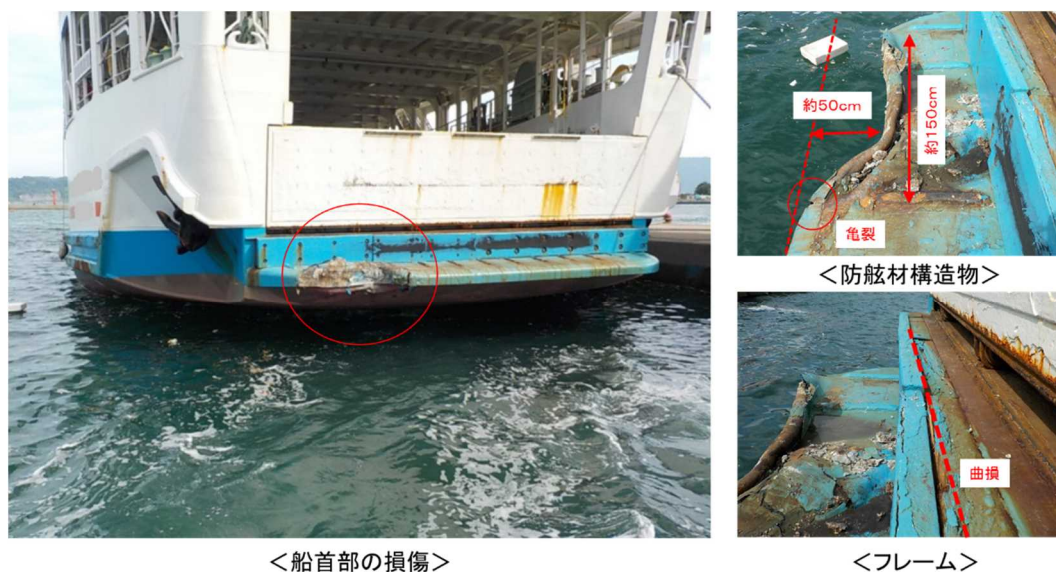
図3 本船の損傷状況

本船は、右舷船首部の防舷材構造物に、亀裂を伴う幅約150cm、深さ約50cmの凹損及びフレームに曲損を生じた。(図3参照)

本船は、船首部右舷側の防舷材構造物に、亀裂を伴う幅約150cm、深さ約50cmの凹損及びフレームに曲損を生じた。

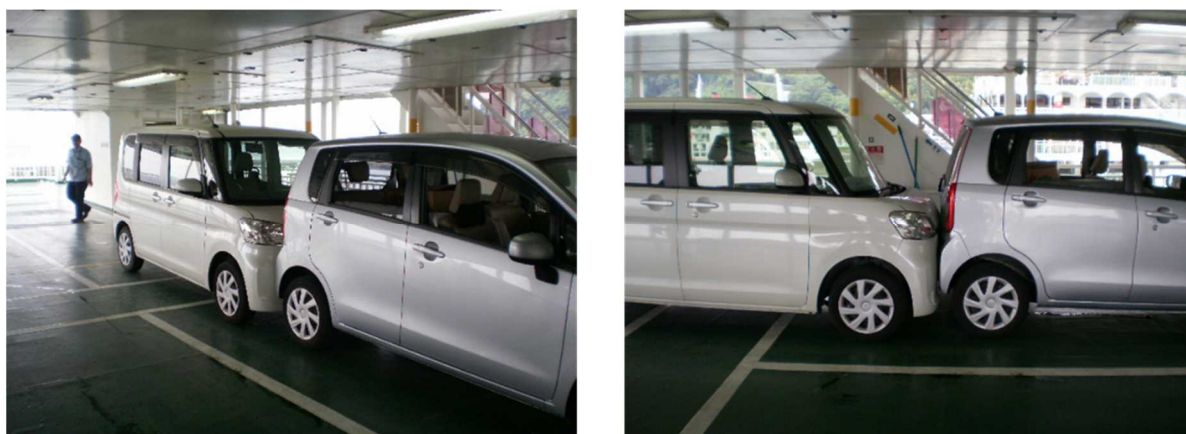
図4 本船に積載されていた車両の接触状況

本船の上部車両甲板の後部左舷側に積載されていた車両2台のバンパーに接触による凹損を生じた。(図4参照)

本船の上部車両甲板の後部左舷側に積載されていた車両2台のバンパーに、接触による凹損を生じた。

本事故により、本船の上部車両甲板後部左舷側に積載されていた車両2台のバンパーに接触による凹損が生じたのは、本事故発生時点において、当該車両2台のうち、後ろ側の車両の車止めが外されていたことによるものと考えられる。

- (10) 船長は、車両甲板に積載した車両の車止めは、船体が完全に着岸したことを確認した後を外すことを徹底すること。
- (11) 鹿児島市船舶局は、上記(1)～(4)及び(6)～(10)について、実施状況を定期的に確認し、必要に応じた指導等を通じて、措置が徹底された状態を確保す

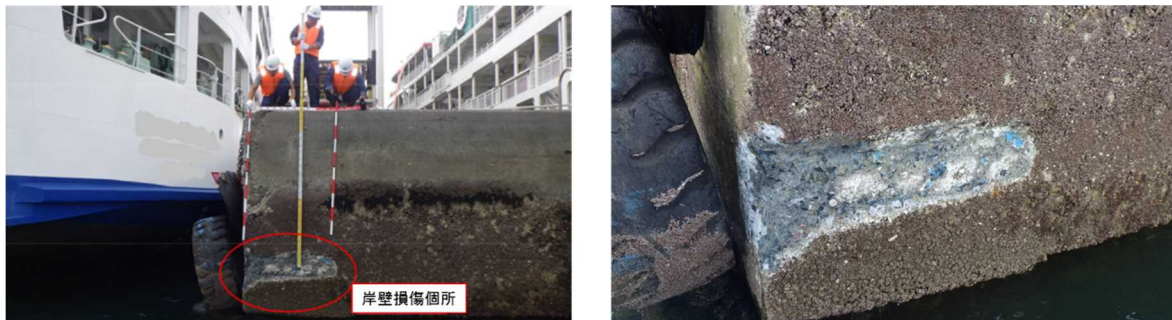
図5 本件岸壁の損傷状況

本件岸壁は、北東端の上面から約230cm 下方の位置に、幅約130cm、深さ約10cmの欠損を生じた。(図5参照)

本件岸壁は、北東端の上面から約230cm下方の位置に、幅約130cm、深さ約10cmの欠損を生じた。

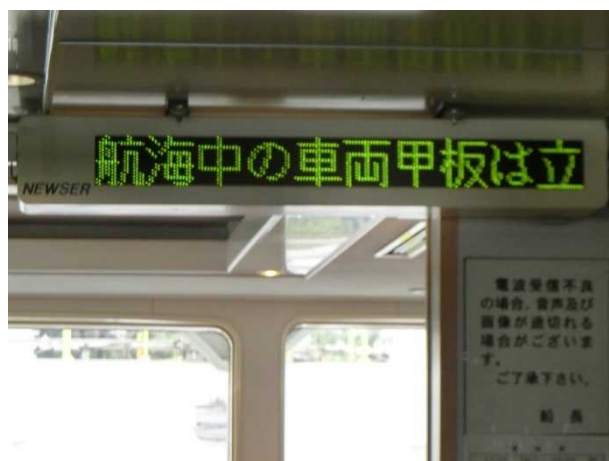
図10 客室内の電光表示

本船は、航行中、客室内の電光表示板に、「航海中の車両甲板は立入禁止となっております。」という表示を定期的に表示している。（図10参照）

- (1) 一部の旅客は、航海中の車両甲板立入禁止を知らせる電光表示や着岸まで客室で待つ旨の船内放送に気付かなかったか、または、電光表示や船内放送には気付いたものの、本船の着岸を待たずに、甲板上に立っていたり階段を移動したりしていたものと考えられる。
- (2) 鹿児島市船舶局は、運航している船舶についてバスフロート船としての運用を開始してからは、航行中も運転者等が車両区域と同一の甲板上にとどまることを認めていたことから、本事故時に車両甲板を立ち歩いたり、車両甲板に向かう途中の階段を移動していた旅客がいたものと考えられる。
- (3) 鹿児島市船舶局は、本船に積載されていた車両55台のうち、上部車両甲板後部に積載された数台の車両の車止めが、本船が本件岸壁の北東端に衝突する前に外され、衝突の衝撃により車両が追突したことから、車両甲板に積載した車両の車止めについて、船体が完全に着岸したことを確認した後に外すことは徹底されていなかったものと考えられる。

- (7) 船長は、バスフロート船では航行中に甲板上を立ち歩いたり階段を移動したりしている旅客がいる場合があることを踏まえ、あらかじめ着岸の際に旅客が待つ場所を旅客に周知しておくとともに、着岸間際においては、乗組員から旅客に対し、定められた場所で待つように指示を徹底させるなど、船舶の運用を適正に行うこと。
