船舶事故調査報告書

船種船名 旅客フェリー 石手川

船種船名 貨物船兼砂利石材等運搬船 第十大栄丸

事故種類 衝突

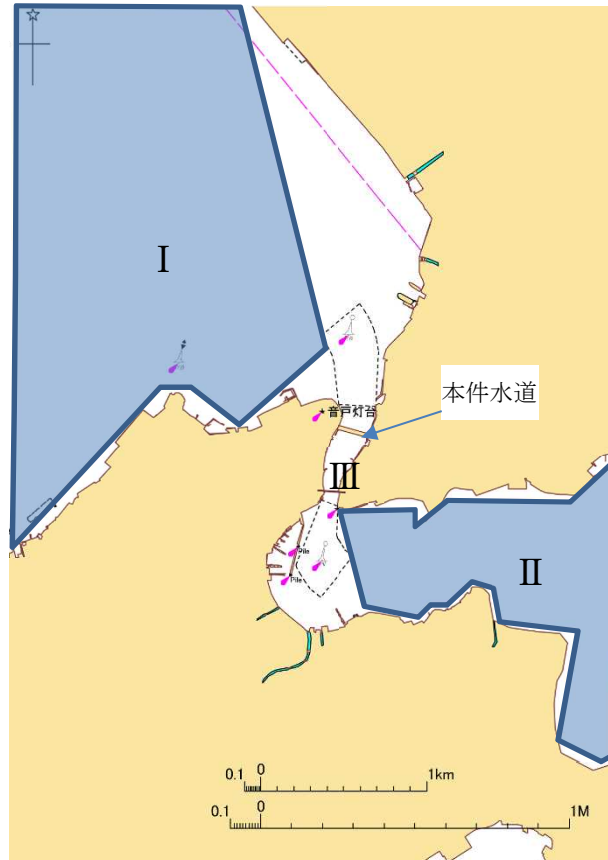
図1 本件水道の概況

本件水道付近を概略でⅠ、Ⅱ及びⅢのエリアに分けた際、ⅠからⅡ及びⅢのエリアを目視及びレーダー映像で確認することができず、また、ⅡからⅠ及びⅢのエリアを目視及びレーダー映像で確認することができなかった。

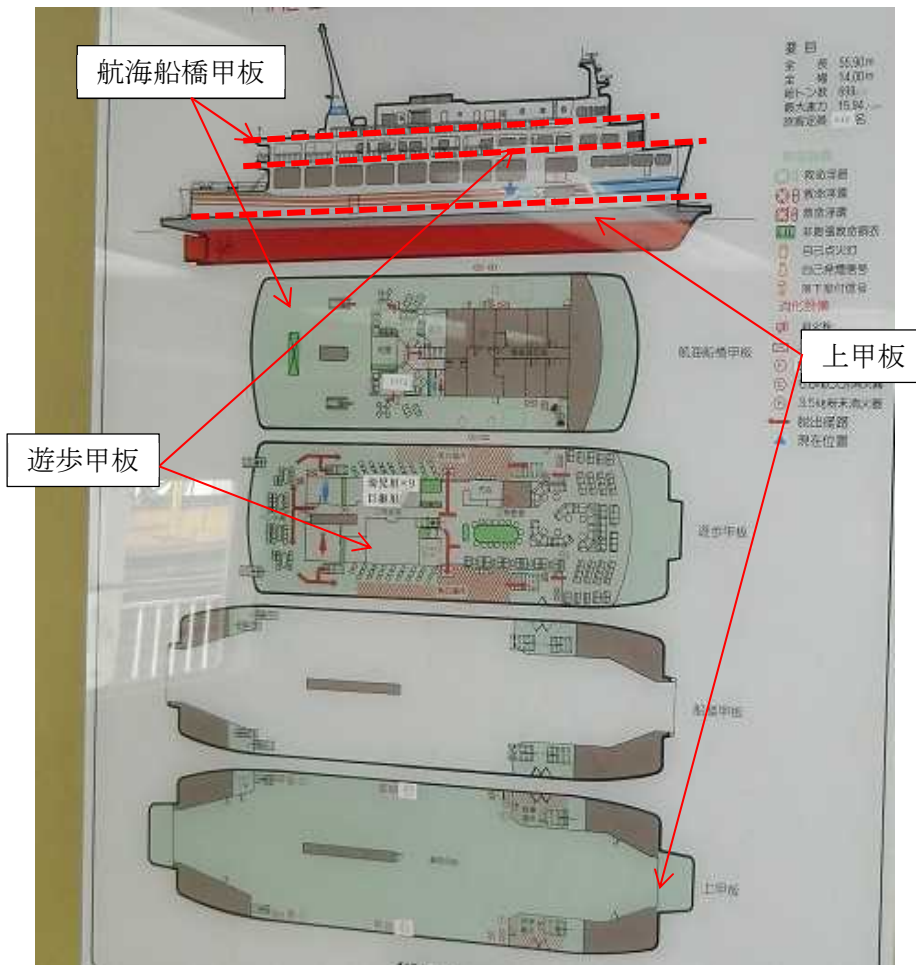
写真1 A船の船内配置図

- ① 旅客Aは、遊歩甲板にある客室の右舷側座敷席で横になって睡眠中、衝突時の衝撃音に驚いて飛び起き、その後、首及び左肩の痛みがあったので受診したところ、^{けい}頸椎捻挫症及び左肩関節挫傷と診断され、約2週間の加療を要した。
- ② 客室乗務員Aは、遊歩甲板で飲料を含む物品販売の業務を行っていたところ、衝突時の衝撃で左上腕に湯沸かし中の熱湯がかかり、熱傷を負って約2週間の加療を要した。

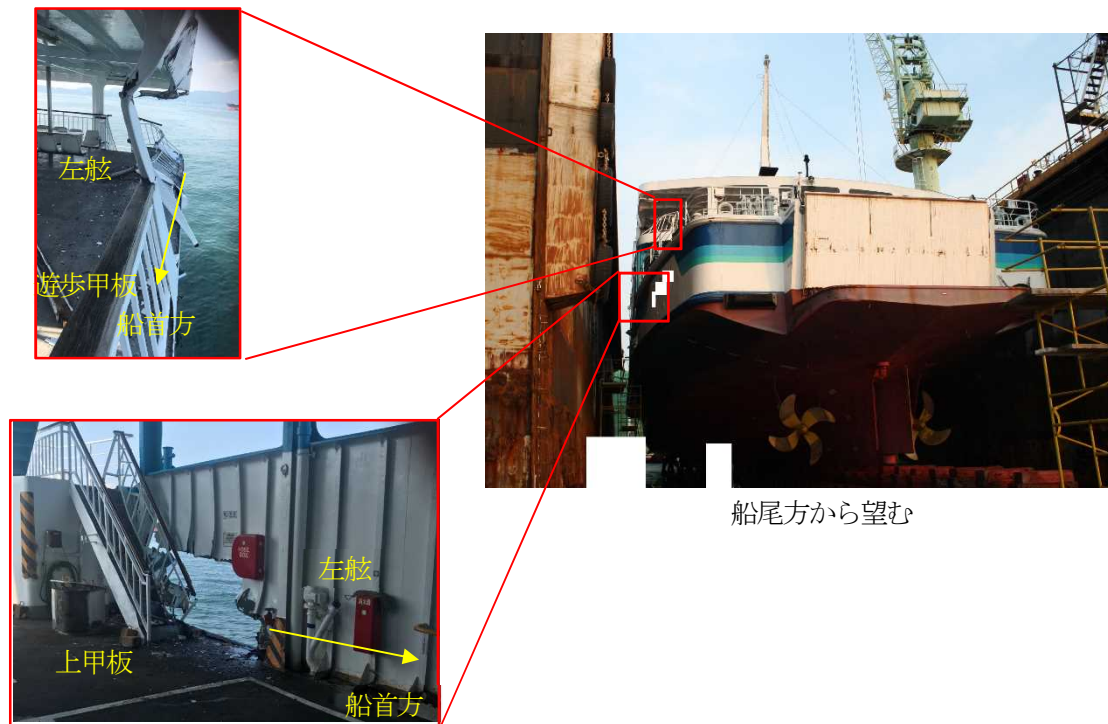
写真2 A船の損傷状況

船首から約40m、水面上の高さ約1.2mにある上甲板の上の左舷船尾部外板に破口、遊歩甲板上の左舷船尾部の手すり周辺の構造物に曲損及び折損をそれぞれ生じた。(写真2参照)

- (1) A船は、水面上約1.2mの高さにある上甲板上の左舷船尾部の外板に破口、遊歩甲板の左舷船尾部の手すり周辺の構造物に曲損及び折損をそれぞれ生じた。
- (2) B船は、球状船首に破口、船首部の手すりに曲損及び折損をそれぞれ生じた。

2.1、2.3、2.10及び3.1.1から、A船は、B線を通過して約10.8knの速力で右転中、B船は、約8.6knの速力で右転中、A船の上甲板上の外板とB船の球状船首及びA船の遊歩甲板とB船の船首部が衝突したものと考えられる。

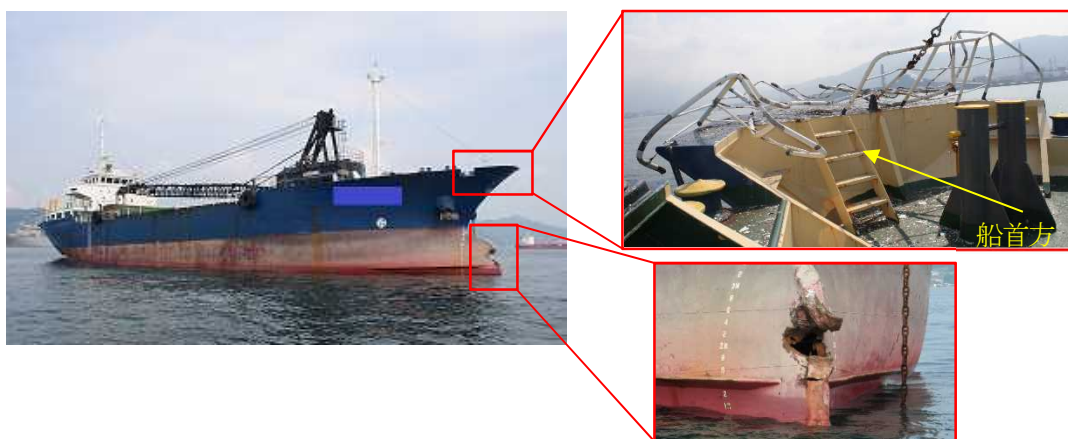
写真3 B船の損傷状況

球状船首に破口、船首部の手すりに曲損及び折損をそれぞれ生じた。(写真3参照)
