船舶事故調査報告書

船種船名 旅客船 なんきゅう10号

事故種類 旅客負傷

発生日時 令和元年12月2日 16時24分ごろ

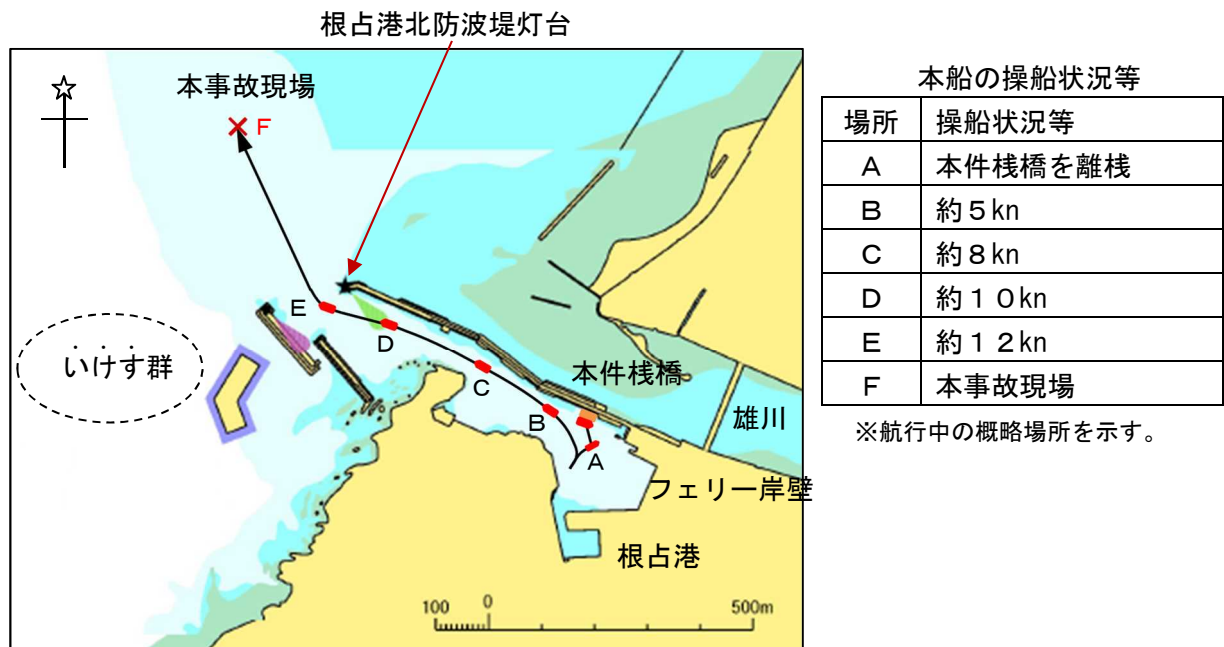
図1 本船の根占港出航後の航跡概略図

本船は、根占港港外で実際には波高1.5～2.0mの波を船首方から受け、風及び波に対してほぼ正対した状態となって北北西進し、船体が上下に大きく動揺するようになり、船長が主機を増速させることなく、現状の主機の回転数を維持して航行を続けていた。

本船は、16時24分ごろ、船体が船首方からの高波に乗り上がって船首が持ち上がり、前部客室の椅子席に腰を掛けていた旅客数人の身体が浮き上がって、船体が波頂を越えて波間に降下したところに、旅客が同席へ落下して臀部等を強打した。

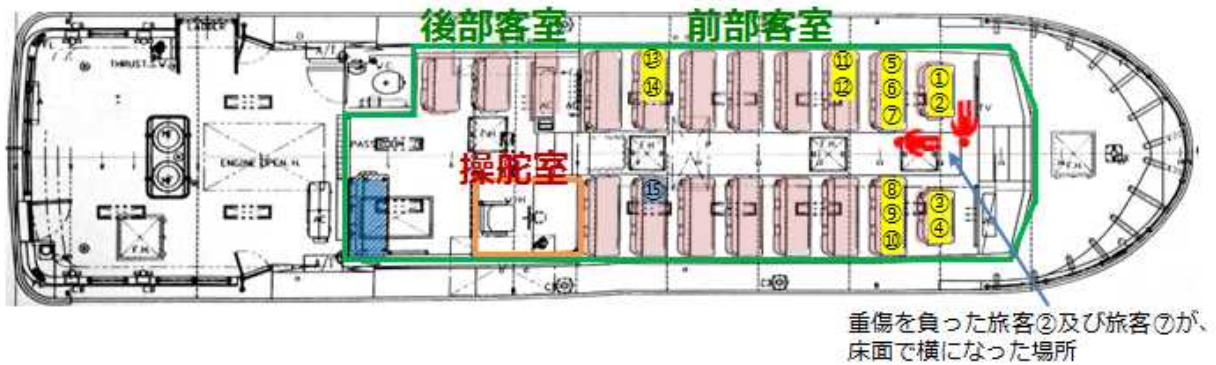
図2 客室椅子席配置及び負傷等した旅客の着席位置

負傷した旅客及び別の旅客の口述並びにA社の回答書によれば、旅客の負傷状況、着席位置等は、本事故当日に乗船していた旅客55人中、負傷した旅客①～⑭の14人の個々の負傷状況が、図2及び表1のとおりであり、胸椎圧迫骨折、腰椎破裂骨折、脊椎椎体圧迫骨折等の重傷が5人、重傷を除く負傷が9人、負傷しなかった旅客が41人であった。また、前部客室の船首より第4列以降の後方の椅子席では、旅客及び乗組員に骨折を伴う負傷が発生していなかった。なお、負傷した旅客の介護に当たった旅客は⑮の椅子席に着席していた。

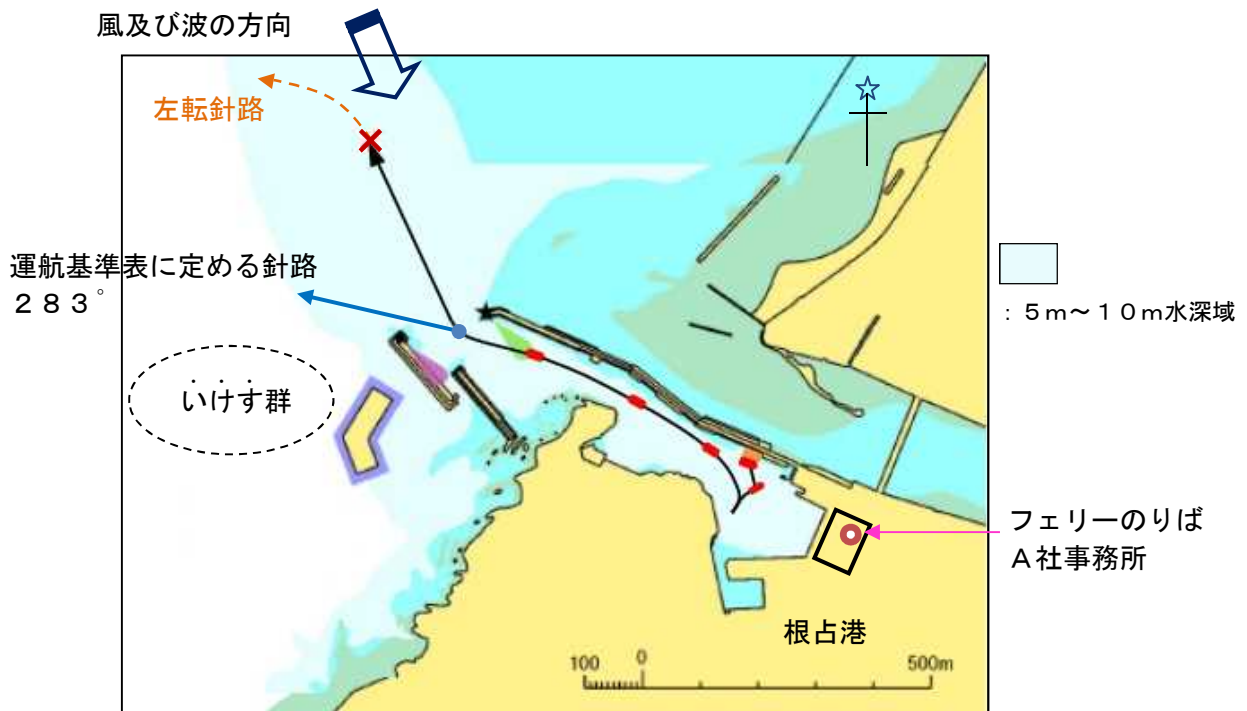
図8 本事故当日における本船の航跡概略図

- (4) 船長は、本事故当日、A社が運航する根占港～山川港間のフェリーが定期修理で運休しており、本船が欠航すると、根占港にいた旅客が同港の北北西方約30.5kmにある鹿児島県垂水市垂水港に移動して、そこから発航するフェリーを利用する等の他の移動手段を選択せざるを得ないので困るだろうと思った。
- (5) 船長は、本船が根占港を出航するとき、前部客室及び後部客室が旅客で満席状態となっており、旅客に対し、船体動揺が予想されること等を口頭で伝える配慮を行ったものの、そのことが客室にいた旅客全員には伝わっておらず、負傷した旅客のうち「注意喚起を聞いた。」が1人、「注意喚起を聞いていない。」が12人、「分からない。」が1人であった。
- (6) 船長は、本船を根占港港外で北北西進させているとき、船体が上下に動揺するものの、これまでに経験したとおり、波を船首方から受けながら左舵を取って船体動揺を軽減し、徐々に左転して波をかわしながら知林ヶ島の方角に進む（図8に示す「左転針路」をいう。）と、島陰や鹿児島県薩摩半島の陰に入っで次第に波が治まって海面状態が穏やかになって安全に運航できるだろうと思い、今航も運航基準に定める針路283°よりも北寄りの針路をとり、左転するつもりで操船を続けていた。（図8参照）

A社は、本件航路において基準航行を中止したとき等の操船方法を特に定めていなかった。

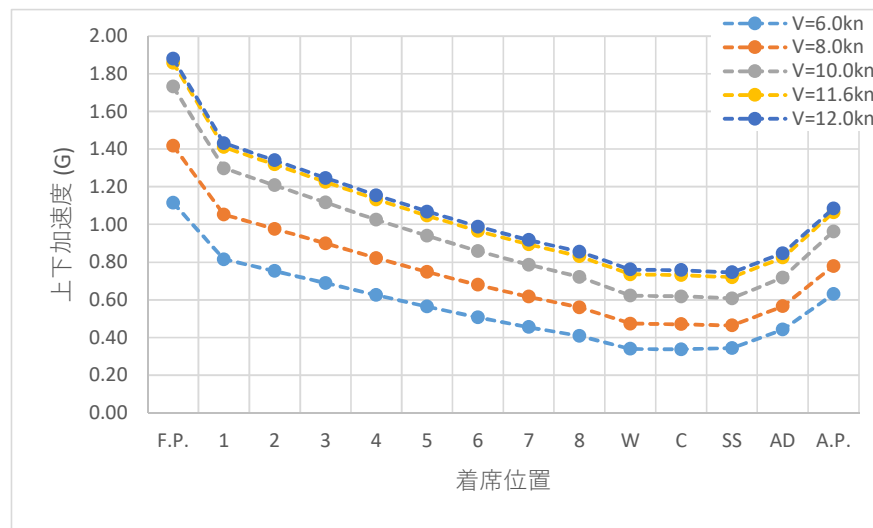
図 1 1 最大上下加速度解析結果 (着席位置等、速力の影響 : $\chi=180^\circ$ 、T=4sec、H=2.0m)

以下(4)までの表中の各セルの色分けは、旅客が椅子席と同じ上下動をする -1 G 未満を緑色、旅客の身体が椅子席から浮き上がる -1 G 以上を赤色で区別して表記した。結果として、速力が大きいほど、着席位置等が重心から離れるほど上下加速度の最大値が大きくなる傾向が分かる。

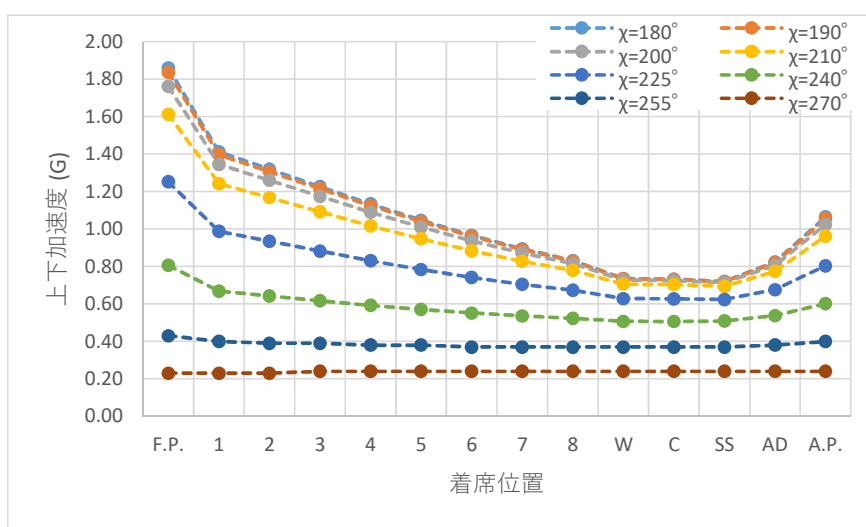
図 1 2 最大上下加速度解析結果 (着席位置等、出会い角の影響 : $V=11.6\text{kn}$ 、 $T=4\text{sec}$ 、 $H=2.0\text{m}$)

出会い角 $\chi=180^\circ$ (正船首向波状態) の上下加速度が最も大きく、斜め向波になると加速度が徐々に減少し、出会い角が $\chi=225^\circ$ まで増加すると加速度が -1 G を超える着席位置等が見られなくなった。

ただし、本件解析では船体のセンターライン上で加速度を解析したので、横揺れの影響を加味しなかったが、出会い角を大きくとった場合、横揺れの影響により椅子席上で大きな加速度が発生する危険性がある。

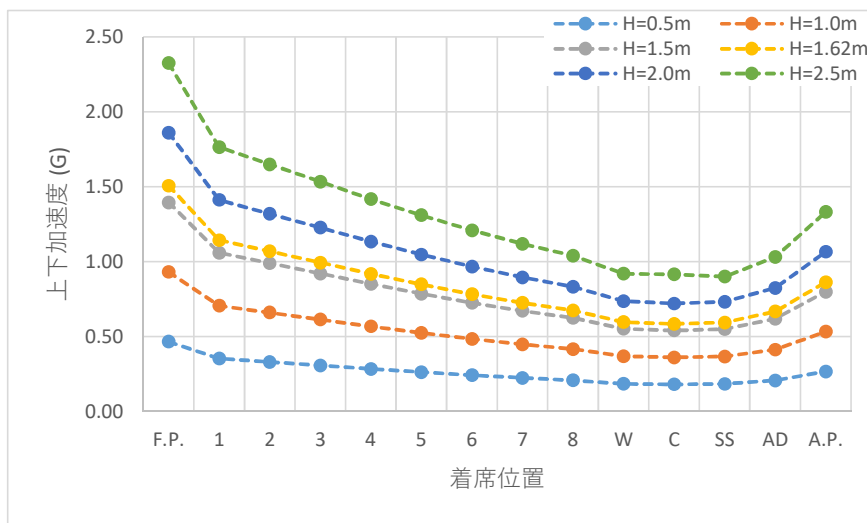
図 1 3 最大上下加速度解析結果（着席位置等、波高の影響： $V=11.6\text{kn}$ 、 $\chi=180^\circ$ 、 $T=4\text{sec}$ ）

波高 1.5 m から、最前列で -1 G を超え始め、波高 2.0 m では最前列で

比較的大きな加速度が発生し、 -1 G を超える着席位置等の範囲が第5列まで拡大している。

- (1) 図 1 3 及び表 1 5、1 8 によれば、船速 $V=11.6\text{kn}$ 、出合い角 $\chi=180^\circ$ 、波周期 $T=4\text{sec}$ の場合、最前列では波高 $H=1.5\text{m}$ から上下加速度の最大値が -1G を超え始め、波高 $H=2.0\text{m}$ では衝突速度 2.0m/s が第 3 列まで存在するようになる。
- (2) 図 1 1 及び表 1 3、1 6 によれば、船速を落とせば加速度が減少するので旅客の身体が浮く危険性が低くなり、また、船速を落とせば身体が浮いた場合でも脊椎損傷の危険性が低くなる。
- (3) 図 1 2 及び表 1 4、1 7 によれば、正船首向波状態（出合い角 $\chi=180^\circ$ ）に比べて横波（出合い角 $\chi=270^\circ$ ）を受ける方が、加速度が小さく、椅子席との衝突速度も低くなる。

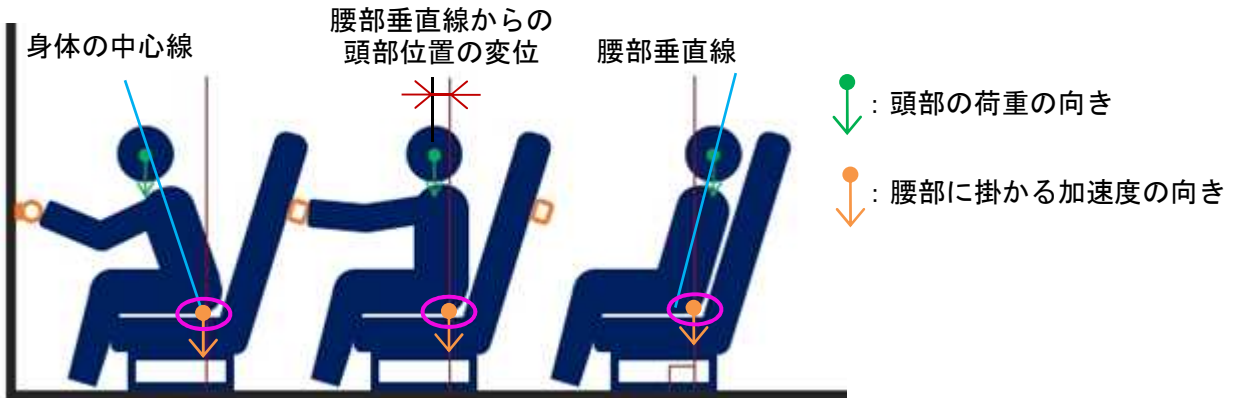
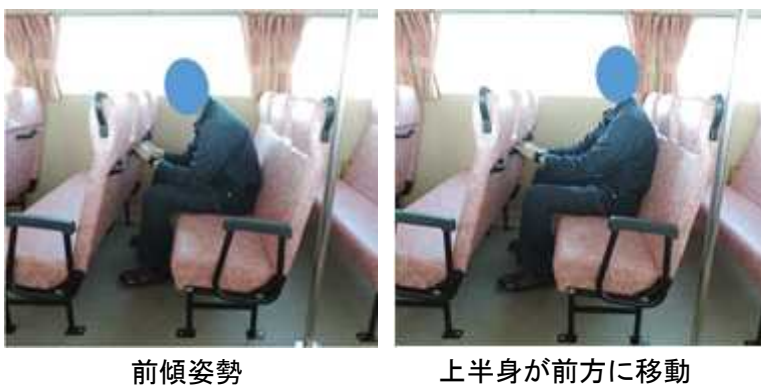
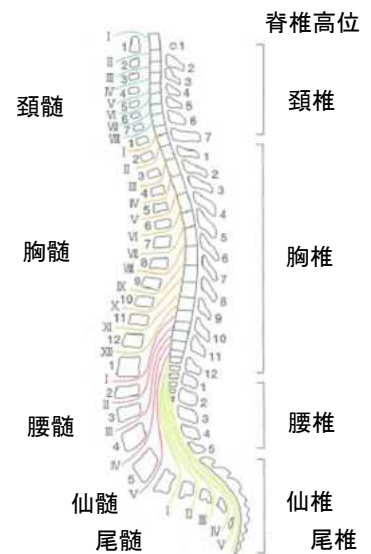
図15 旅客の着席姿勢及び脊椎の概略

- (1) 旅客の着席姿勢は、図15に示すとおりであった。
- (2) 旅客が椅子席に深く腰を掛けた姿勢は、腰部が座面の船尾側の位置にあり、背中が背もたれに着くと、頭部が座面に接した腰部から垂直に立てた線（以下「腰部垂直線」という。）よりも後方となる。一方、上半身を垂直に起こしたり、前方にある手摺り又は持ち手を掴む前傾姿勢をとった旅客は、頭部が腰部垂直線よりも前方に移り、頭部が脊椎の直上方に位置していなかった。
- (3) 負傷した旅客は、本船が本事故時に高波を受けたとき、椅子席から身体が浮き上がった後に同席座面に落下したので、図15右の着席姿勢の場合、頭部及び身体の荷重が脊椎を介して座面に接する腰部にほぼ垂直に掛かるが、船体動揺があるなかで上半身が前方に移動（図15中央）又は前傾姿勢（図15の左）となる場合、頭部及び身体の荷重が、腰部と共に、腰部を支点とした身体を中心線にある脊椎に圧縮（圧迫）、曲げ等の力として作用することとなる。

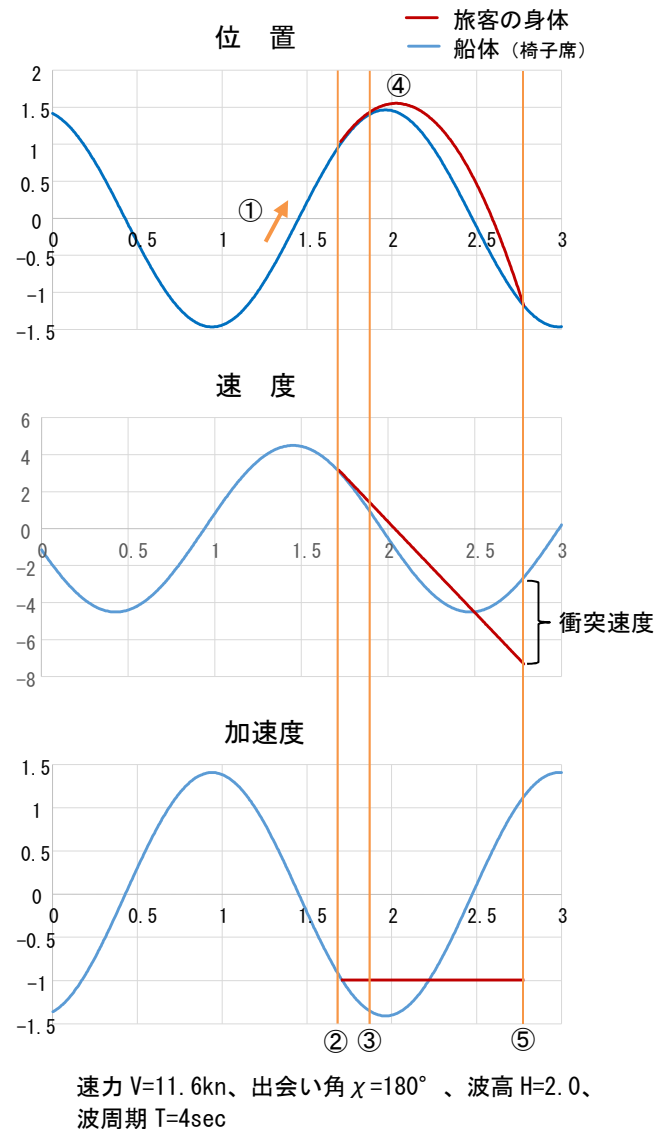
図16 想定条件における旅客の身体と船体（椅子席）の相対関係

以上、想定条件における旅客の身体が船体（椅子席）に落下した状況を説明したが、旅客が落下しているときに船体が降下又は上昇しているかは、そのときの船体の運動によるところとなる。

また、旅客が椅子席から浮き上がった最大相対距離（位置）は、速力が速く又は波高が高くなるほど大きくなる傾向がある。

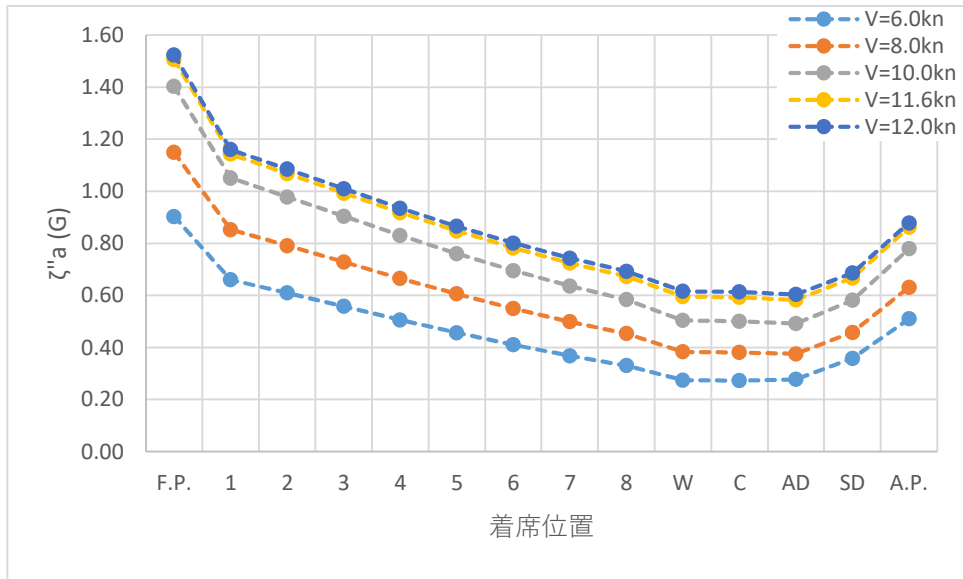
図3 最大上下加速度推定結果（着席位置、船速の影響： $\chi=180^\circ$ 、 $T=4s$ 、 $H=1.62m$ ）

船速が大きいほど、着席位置が重心から離れるほど上下加速度の最大値が大きくなる傾向が読み取れる。

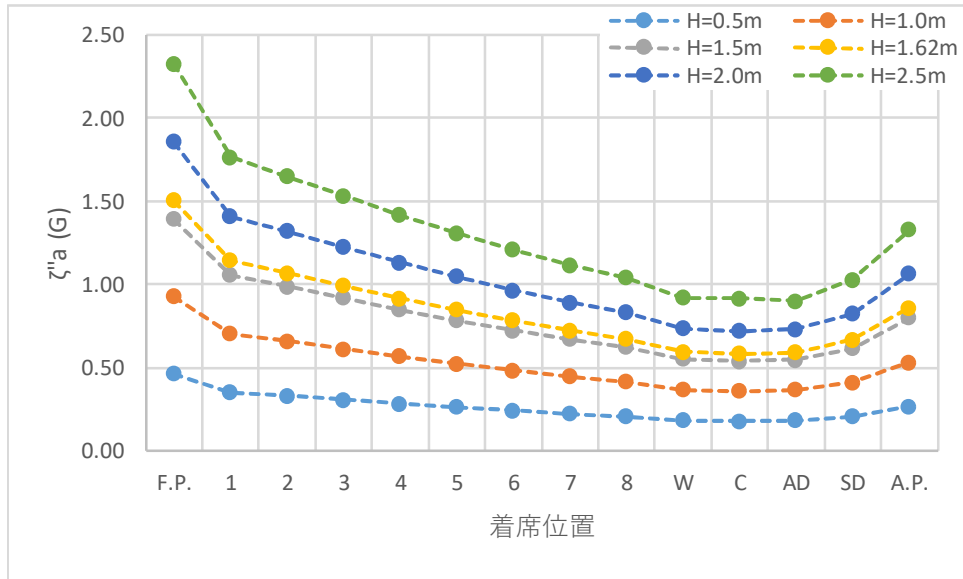
図7 最大上下加速度推定結果（着席位置、波高の影響：V=11.6kn、 $\chi=180^\circ$ 、T=4s）

波高をパラメーターとした船速 V=11.6kn、出会い角 $\chi=180^\circ$ 、波周期 T=4s の各着席位置での上下加速度計算結果を重心位置から着席位置までの距離で整理して図 7 及び表 7 に示す。波高 1.5m から最前列で上下加速度の最大値が 1G を超え始める。波高 2.0m では最前列で比較的大きな加速度が発生し、1G を超える着席位置の範囲が第 5 列まで拡大する。

- ① 図7、表12より船速V=11.6kn、出会い角 $\chi=180^\circ$ 、波周期T=4sの場合、最前列では波高H=1.5mから上下加速度の最大値が1Gを超え始め、波高H=2.0mでは危険と推定される座席との衝突速度2.0m/sが第3列まで見られるため、波高が高いと推定される場合は旅客の着席位置を客室後方に制限するか出港を控えること。
- ② 出港後は図3-図4に示した通り、船速を落とせば加速度が減少するため旅客の身体が浮く危険性が低くなる。また、表8、9より船速を落とせば身体が浮いた場合でも脊椎損傷の危険性が低くなるため、波高が高い海域では速力を低下させて航行すること。
- ③ また、図5-図6及び表15-表16より正面向波状態（出会い角 $\chi=180^\circ$ ）に比べて横波（出会い角 $\chi=270^\circ$ ）の加速度が小さく、座席との衝突速度も低いことから、出会い角を変えること。
