船舶事故調査報告書

令和2年3月4日

運輸安全委員会（海事専門部会）議決

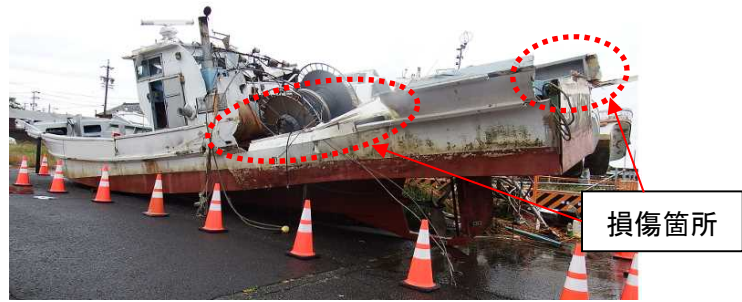
写真1 A船（陸揚げ後）

(令和6年1月12日まで有効)
死傷者等	なし
損傷	A 左舷船尾部外板及び船尾端外板に圧壊、 ^{やぐら} 櫓及びマストに倒壊、主機に濡損等（全損） B 船首部外板に亀裂及び擦過傷
気象・海象	気象：天気 雨、風向 東、風速 約4～5m/s、視程 約3～4M 海象：波高 約0.5m、潮汐 下げ潮の中央期
事故の経過	<p>A船は、船長Aが1人で乗り組み、^{けたあみ} 貝桁網漁の目的で、令和元年6月7日05時00分ごろ中部国際空港南方沖に向けて常滑市^{おにさき} 鬼崎漁港を出港した。</p> <p>A船は、05時15分ごろ、中部国際空港南方沖に至ったところで、操業中を示す形象物を表示し、貝桁網漁を開始して南進と北進を繰り返し、適宜場所を移動しながら操業を行っていた。</p> <p>A船は、船長Aが、操舵室の中央で舵輪の前に立ち、前方を見ながら手動操舵で操船に当たり、1Mレンジで表示したレーダーを監視し、貝桁網を引きながら約4.5ノット（kn）の速力（対地速力、以下同じ。）で10時15分ごろ北進を始めた。</p> <p>A船は、船長Aが、10時24分ごろ、左舷船首方約400～500mに反航するB船とその後方に2隻のB船の僚船を認め、ふだんA船のすぐ近くを通航するしらす漁の船団船が操業中のA船を避けてくれたので、B船が操業中であるA船を避けてくれると思い、同じ針路及び速力で航行を続けた。</p> <p>A船は、船長Aが、B船が針路及び速力を保持して向かってくるので、B船との距離が約200mとなって衝突の危険を感じ、B船に対して避けるよう警告する目的で黄色の回転灯を点灯するとともに右舵一杯に取ったものの、10時25分ごろ、A船の左舷船尾部とB船の船首部とが衝突し、B船がA船の左舷船尾部に乗り揚げて停止した。</p> <p>船長Aは、携帯電話で海上保安庁に本事故の発生を通報し、所属する漁業協同組合に連絡を取って来援を求めた。</p> <p>船長Aは、A船が沈み始めたのでB船に移乗し、来援した巡視船に移って事情聴取を受けた後、僚船で鬼崎漁港に戻った。</p> <p>A船は、衝突後、間もなく沈没し、本事故当日、起重機船に引き上げられた後、鬼崎漁港に移送された。（写真1参照）</p>

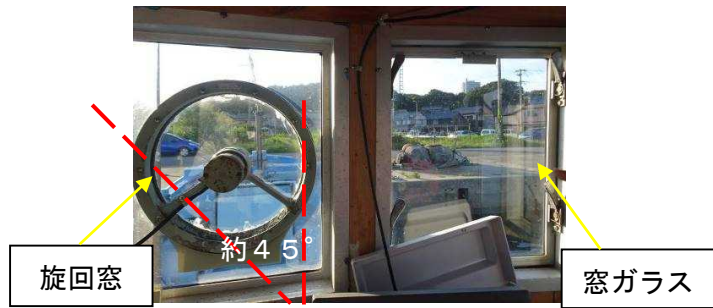
写真2 B船の操舵室の見通し状況

船長Bは、10時15分ごろ、雨が降っていたので操舵室のドアを閉めて航行を続け、野間埼北西方沖に至った頃、窓ガラスの外面に雨が当たり、同室中央の旋回窓を回して航行を続けたところ、同窓を除く同室前面及び左右の窓ガラス内面に湿気による曇りが生じて見通しが悪い状況となったことに気付いた。

船長Bは、旋回窓を通して正船首から左約45°方向を見た際、ほぼ正船首方の他の船団船1隻以外に他船が見えなかったため、前路に支障となる他船がないと思い、同室内の窓ガラスを拭きながら針路及び速力を保持した状態で航行を続けていたところ、衝撃を感じ、A船と衝突したことに気付いた。（写真2参照）

B船は、本事故当時、旋回窓以外の窓ガラスが外面に当たる雨及び内面の湿気により曇りが生じており、船長Bが旋回窓のやや右側に立っていた位置からは正船首より右舷方の窓ガラスの部分が見通せない状況となっていた。

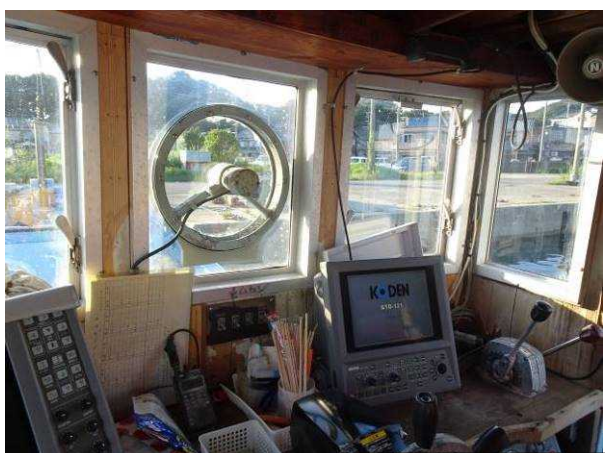
写真7 B船の操舵室の状況 (1)

船長Bは、本事故当時、旋回窓のやや右側に立って同窓を通して前方を見た際、A船を見落としていて、その存在に気付いていなかったため、同窓の正面に立ち、同窓から覗き込んで前方をよく確かめればA船の存在に気付くことができたのではないかと本事故後に思った。

船長Bの操船位置
