# 船舶事故調査報告書

船種船名 旅客船 ぎんが  
船舶番号 120063  
総トン数 277.32トン

事故種類 衝突（水中浮遊物）による乗船者負傷  
発生日時 平成31年3月9日 12時16分ごろ  
発生場所 新潟県佐渡市姫埼東方沖  
姫埼灯台から真方位072° 2.7海里付近  
（概位 北緯38° 06.1′ 東経138° 37.1′）

令和2年3月11日  
運輸安全委員会（総合部会）議決  
委員長 武田展雄（部会長）  
委員 佐藤雄二  
委員 柿嶋美子  
委員 宮下徹  
委員 丸井祐一  
委員 奥村文直  
委員 石田弘明  
委員 田村兼吉  
委員 岡本満喜子

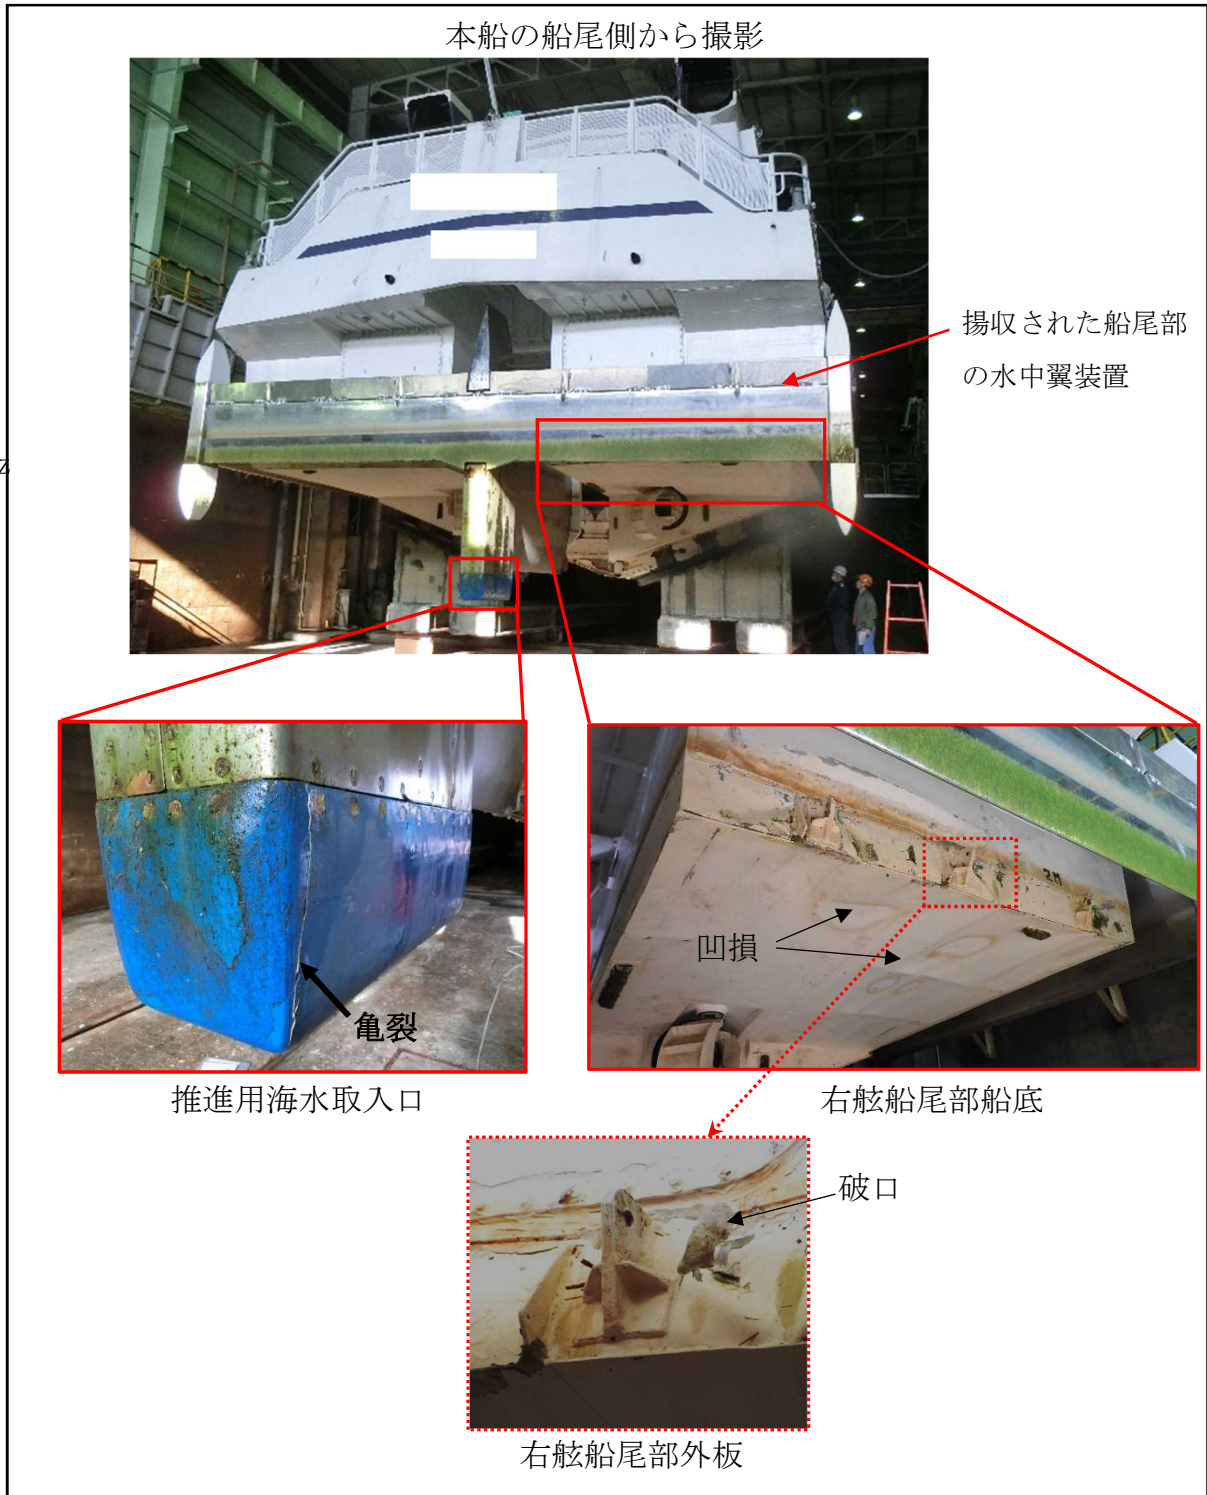
図 2. 3 損傷状況

本船は、右舷船尾部船底の凹損及びその内部の部材に変形等、右舷船尾部外板に破口、船尾部の水中翼装置の中央部ストラット下部にある推進用海水取入口の前部に亀裂を生じた。

なお、船首部の水中翼装置に損傷はなかつた。

2.3及び3.1.3から、本船は、本件水中浮遊物が後部フォイルの推進用海水取入口付近に衝突して同取入口の前部に亀裂を生じ、右舷船尾部から海面に打ち付けられて右舷船尾部船底の凹損及びその内部の部材に変形等、右舷船尾部外板に破口を生じたものと考えられる。

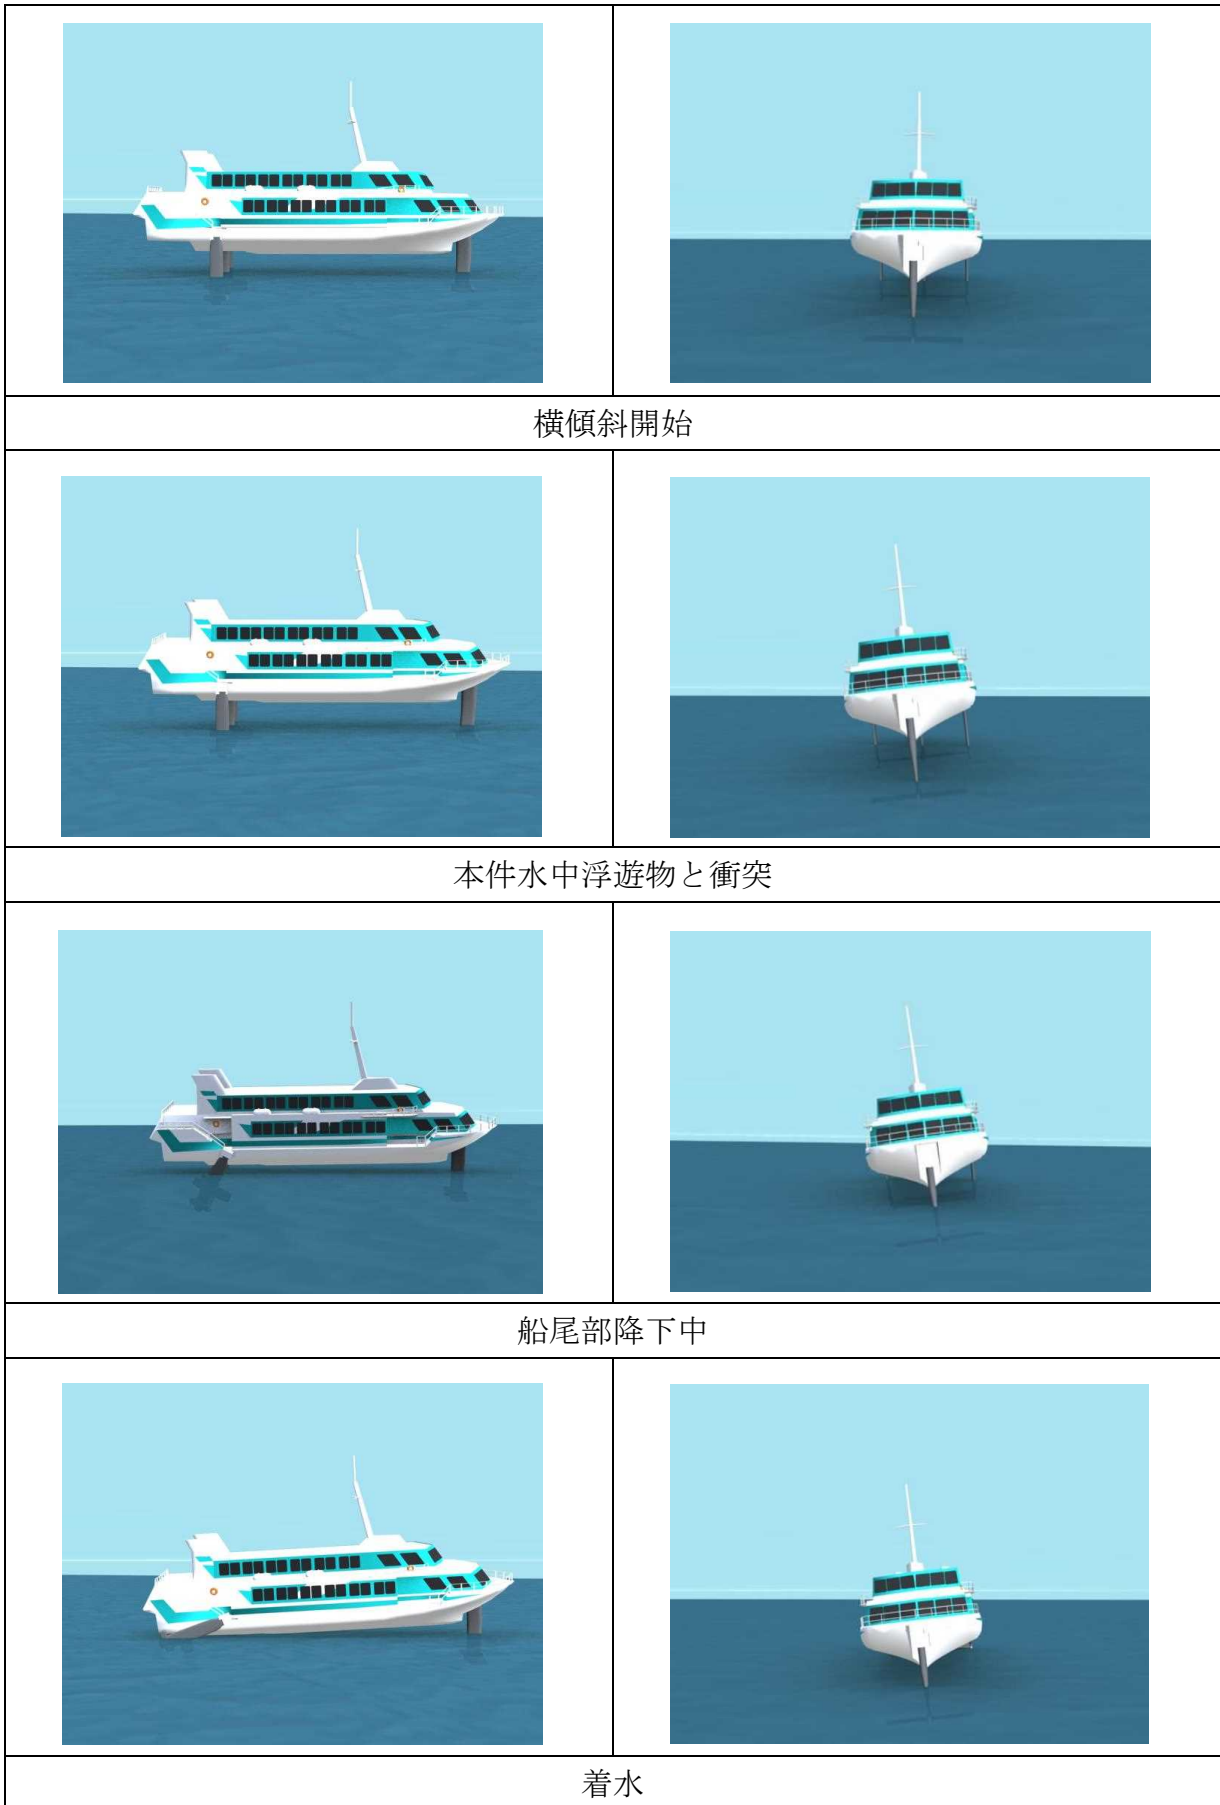
図 2.12-2 船体の挙動

本事故時の状態における解析の結果、本船は6.5° 傾斜し、翼深度1.6 mの状態、後部フォイルが本件水中浮遊物に衝突後、ヒューズピンが破断し、水の抵抗により後部フォイルは水中翼装置の船体取付け部を基点に後方に回転を始め、後部フォイルの翼面が進行方向と角度を持つようになり、後部フォイルの揚力が減少、喪失し、船尾部が降下するとともに後部フォイルの翼面が水の抵抗により船体を海面に引き込み、右舷船尾部船底から海面に打ち付けられた。その際、右舷船尾部船底に強い衝撃荷重が作用した。

2.12.2 から、本船は、後部フォイルが本件水中浮遊物に衝突した後、ヒューズピンが破断し、後部フォイルが水中翼装置の船体取り付け部を基点に後方に回転を始め、後部フォイルの揚力が減少、喪失し、船尾部が降下するとともに後部フォイルが水の抵抗により船体を海面に引き込み、船尾部船底が海面に打ち付けられたことから、大きな上方向の加速度及び後方向の加速度が発生し、多数の旅客が腰椎骨折等を負う強い衝撃が生じたものと考えられる。

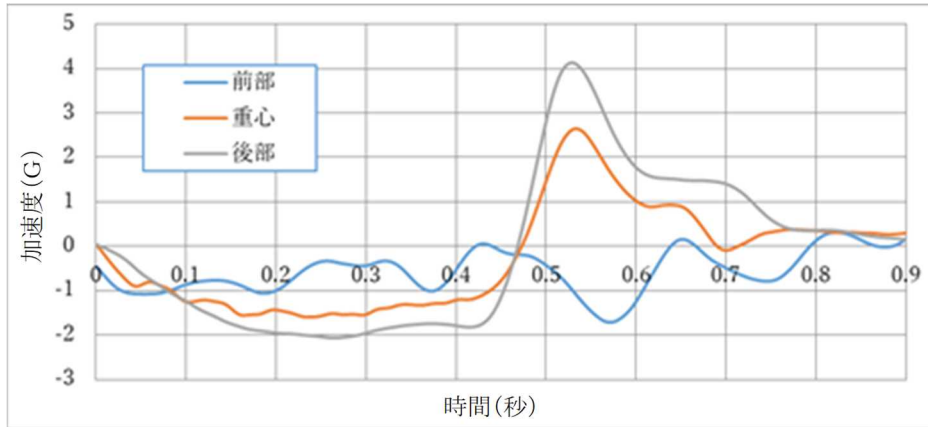
図2.12-3 本事故時の上下加速度の状況

重心及び後部では、後部フォイルが後方に回転し始めてから着水までの間は、下方向の加速度が発生し、着水した時に大きな上方向の加速度が発生している。

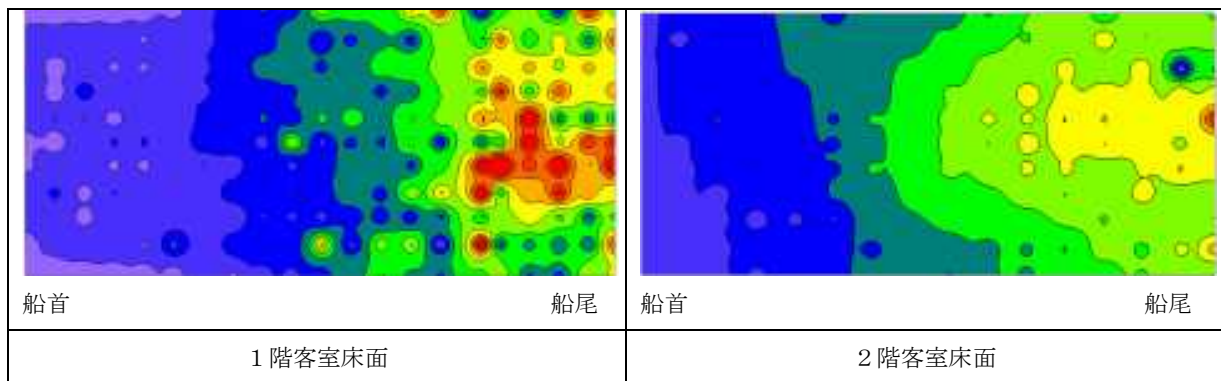
図 2.12-7 最大上下加速度の分布状況

1階及び2階とも船尾付近に大きな上方向の加速度が発生している。特に、1階では、隔壁（図 3.2-1 参照）等で船底にかかった衝撃荷重が客室床面に伝えられるので隔壁等の上部では特異的に大きな上方向の加速度が発生している。

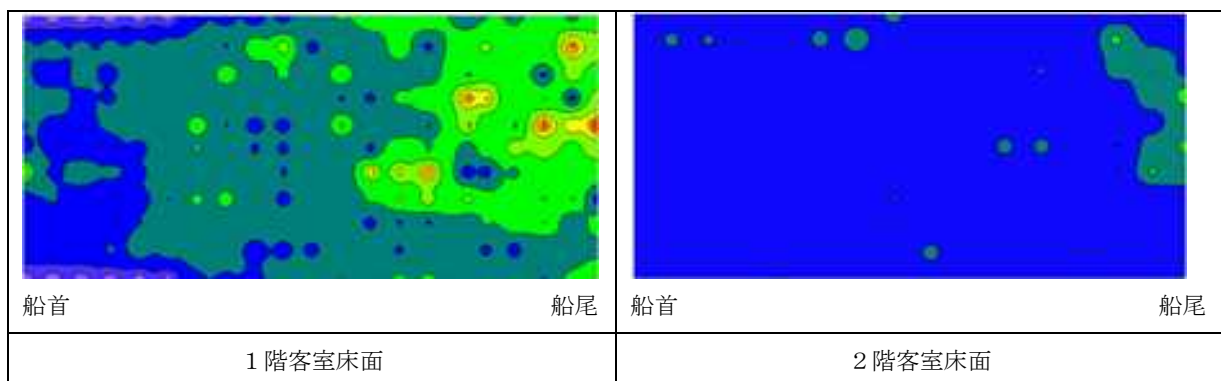
図 2.12-8 最大前後加速度の分布状況

2階に比較して1階後部に大きな後方向の加速度が発生しているが、上方向の加速度に比較すると小さな値となっている。後部に大きな後方向の加速度が発生しているのは、局所的な弾性振動による加速度が重畳していることによる。

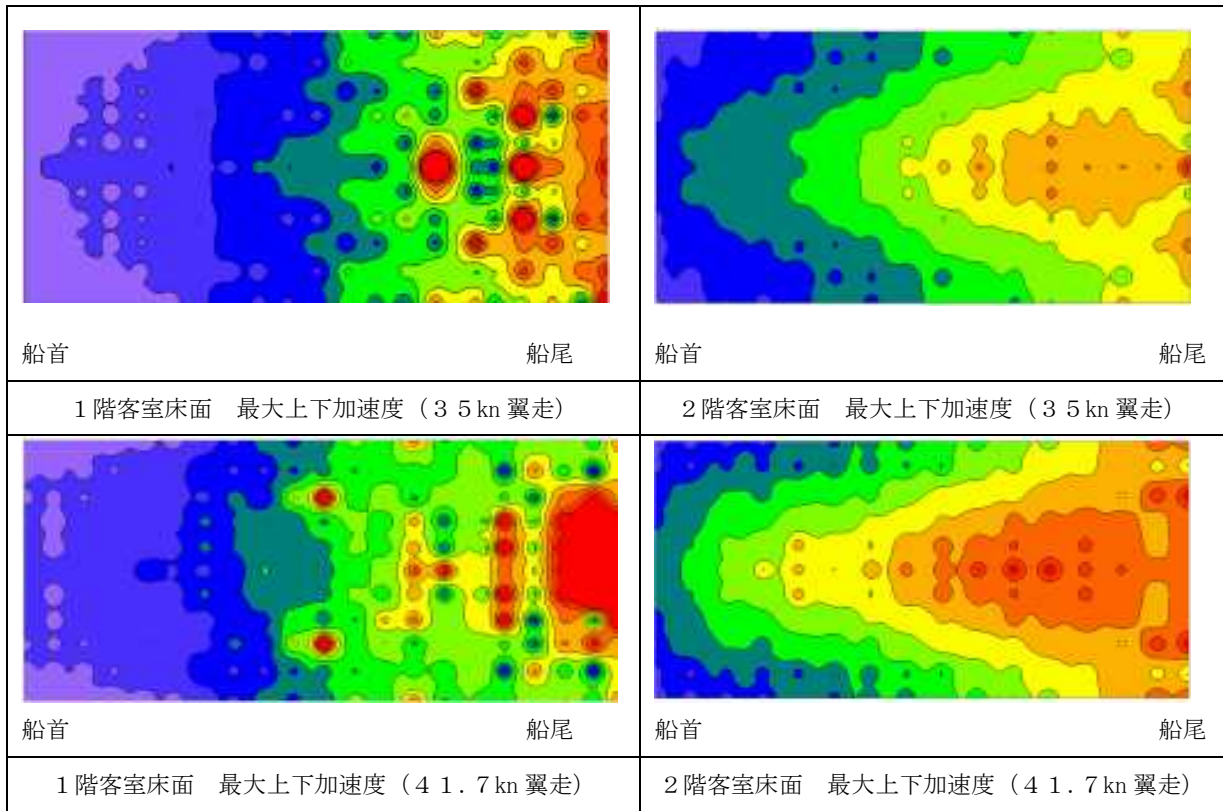
図 2.12-9 速力の違いによる最大上下加速度の分布状況

速力が速くなるほど、回転を始めた後部フォイルの抵抗が増し、後部フォイルの斜め下への引き込み効果が大きくなること等で、着水時の衝撃荷重が大きくなり、上方向の加速度が大きくなる。

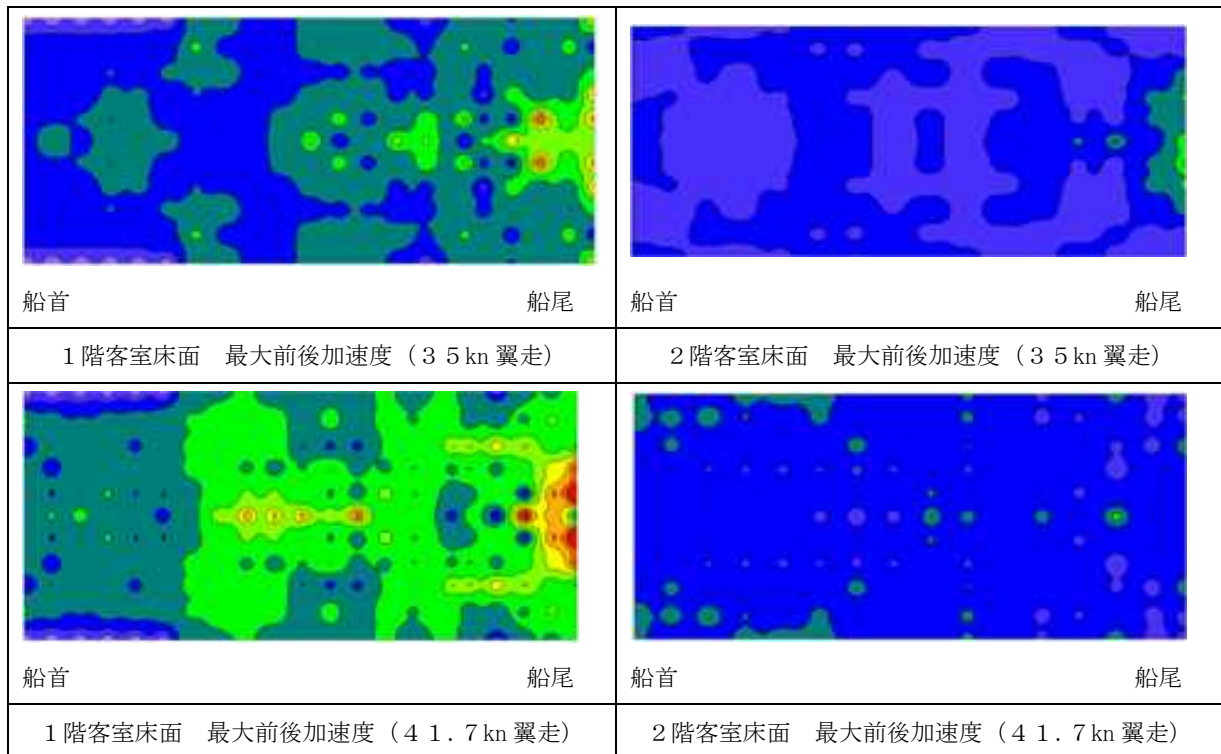
図 2.12-10 速力の違いによる最大前後加速度の分布状況

着水の瞬間に大きく減速することで後方向の加速度が発生し、その大きさは船体と流体の相対速度に影響されるので、速力が速いほど後方向の加速度は大きくなる。

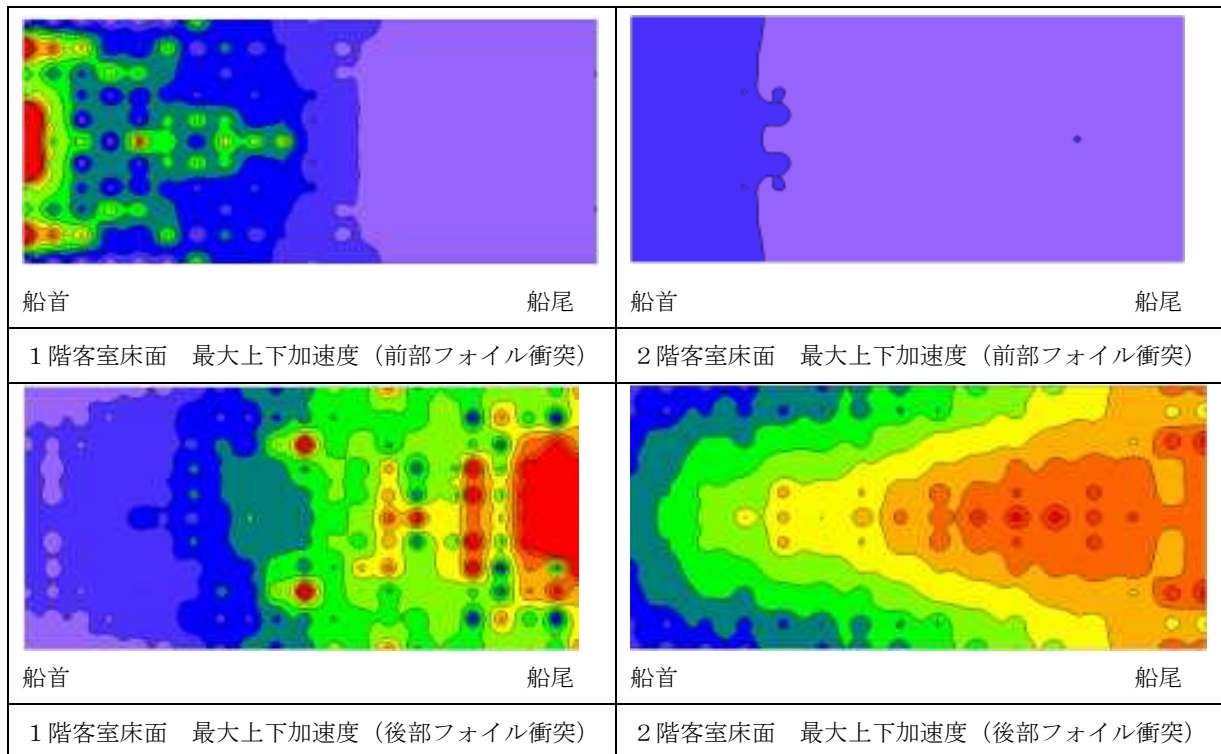
図 2. 1 2 - 1 1 衝突箇所の違いによる最大上下加速度の分布状況

前部フォイルへの衝突の場合は、船首部から着水するが、本船の船首部の形状はV型であり船体が受ける衝撃荷重は比較的小さく、上方向の加速度は後部フォイルへの衝突に比較して小さくなる。

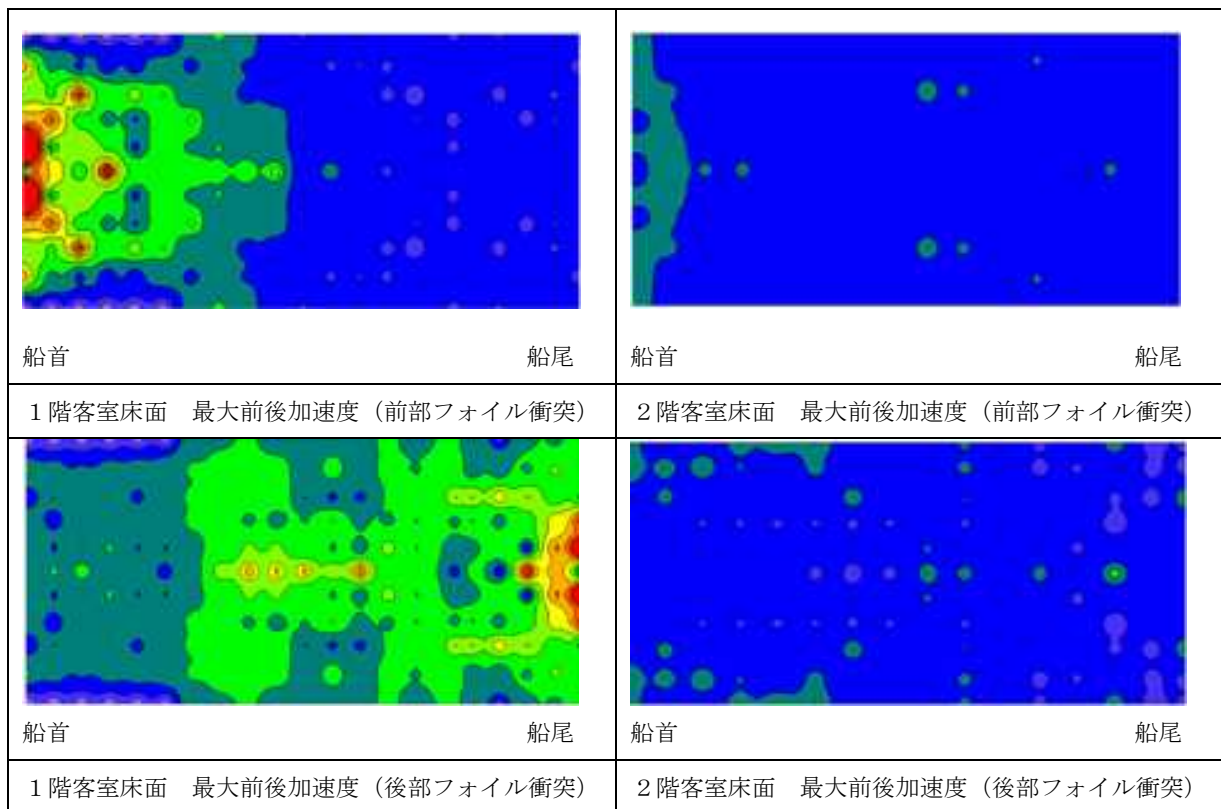
図 2.12-12 衝突箇所の違いによる最大前後加速度の分布状況

上方向の加速度と同様な理由で、前部フォイルへの衝突の場合は着水時の衝撃も比較的小さいので、後方向の加速度は後部フォイルへの衝突に比較して小さくなる。

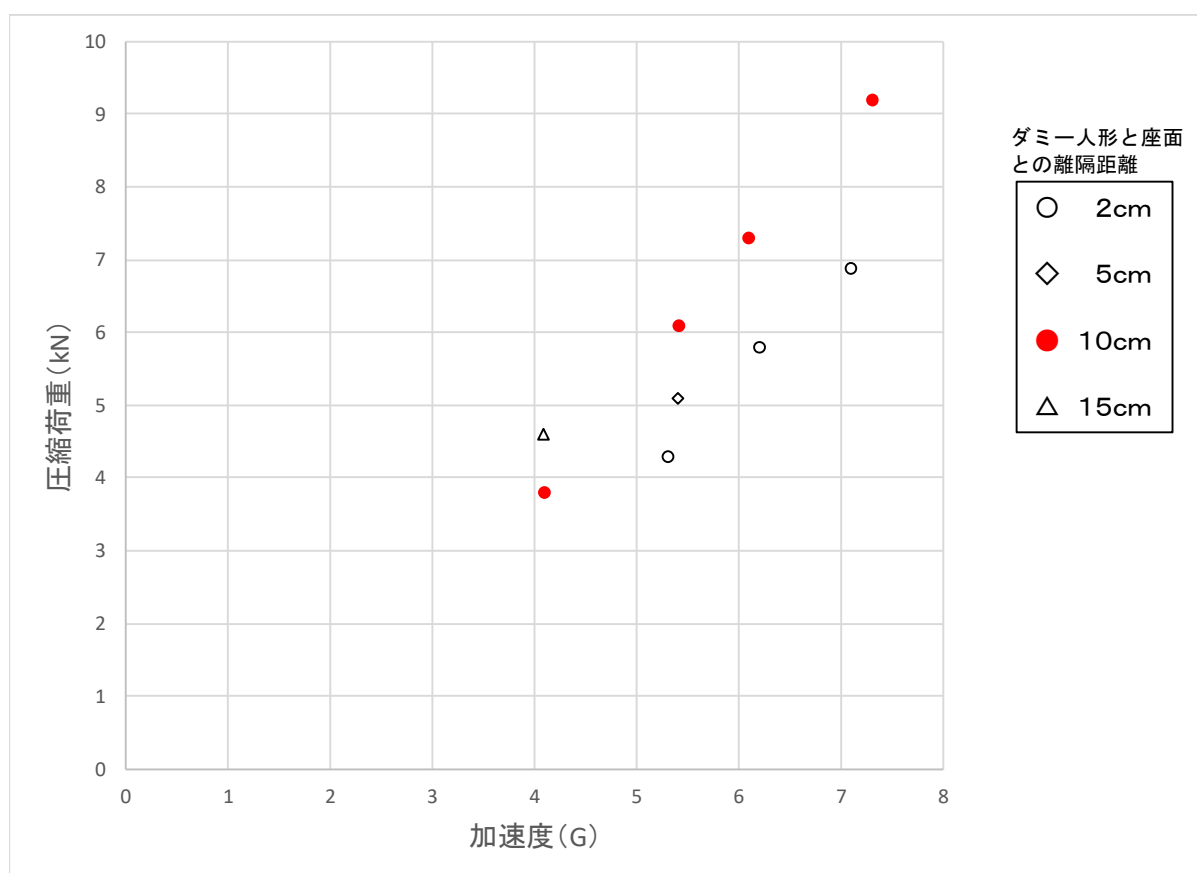
図2.15 座席衝撃試験結果 (グラフ)

座席衝撃試験により、ダミー人形に付加する試験加速度を大きくするほど、また、試験時におけるダミー人形と座面との離隔距離を大きく取るほど、脊椎に作用する圧縮荷重が大きくなる測定結果が得られた。

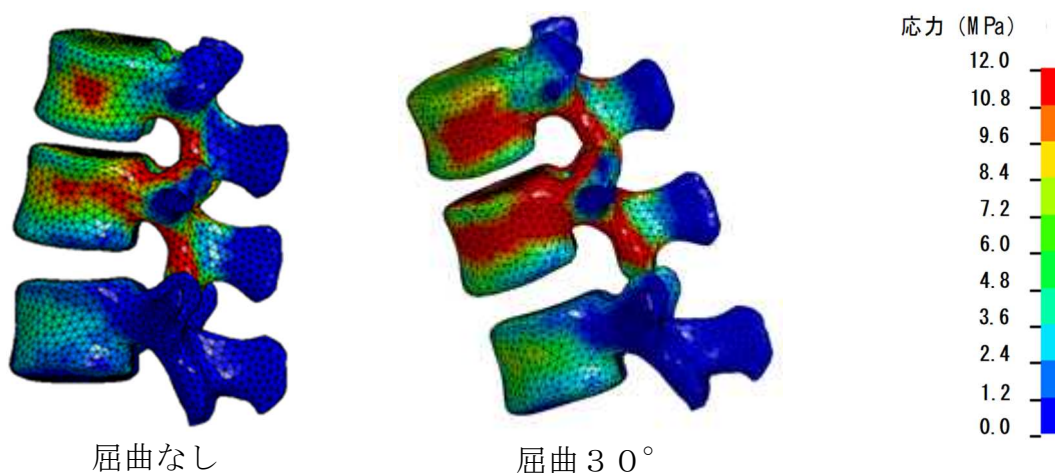
図2.16 椎体に生じる応力

解析の結果、屈曲なし及び屈曲30°の再現モデルにおいて、椎体に生じる最大応力<sup>\*26</sup>の大きさ及び応力が生ずる領域を比較すると、屈曲30°の再現モデルにおいては、屈曲なしの再現モデルと比較して、最大応力の大きさが約1.5倍になるとともに、高応力領域（10.8MPa以上）も約3倍となっていた。（図2.16参照）

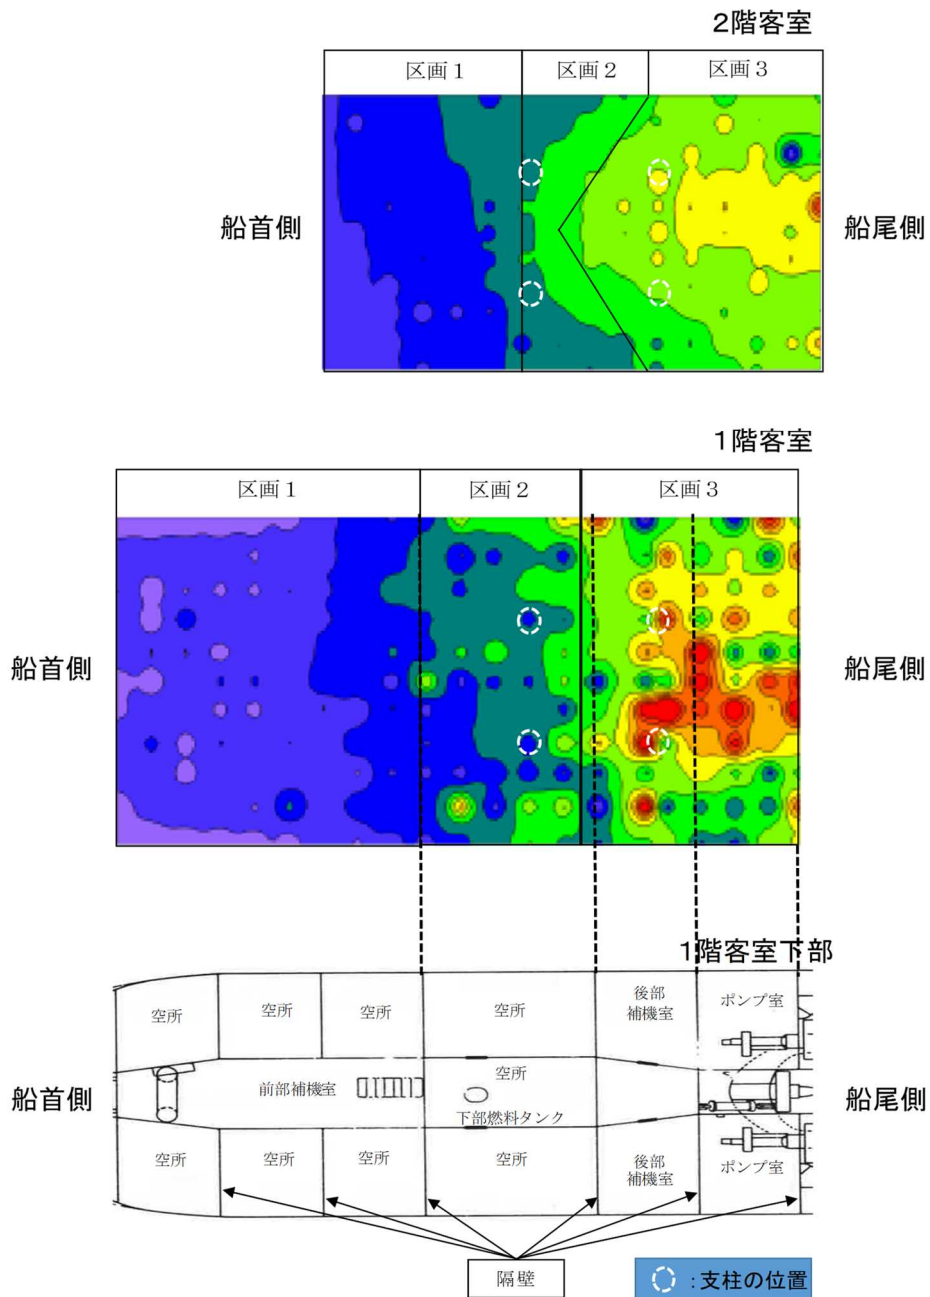
図 3. 2 - 1 最大上下加速度の発生分布図 (区画分類図)

1 階客室床面の最大上下加速度の発生分布図を、発生した上方向の加速度の大きさを考慮しつつ客室下部構造の隔壁付近で3つに区分したところ、船尾部 (区画 3) は、海面着水時に大きな衝撃荷重が船体に作用し、大きな上方向の加速度が発生している。特に、ポンプ室及び後部補機室の隔壁付近では、船底にかかった衝撃荷重が隔壁等から客室床面に伝わり、大きな上方向の加速度が発生している。区画 2 でも、後部及び隔壁やフレームが設置された場所において大きな上方向の加速度が発生している。区画 1 では隔壁、フレーム付近を含めて大きな上方向の加速度は発生していない。

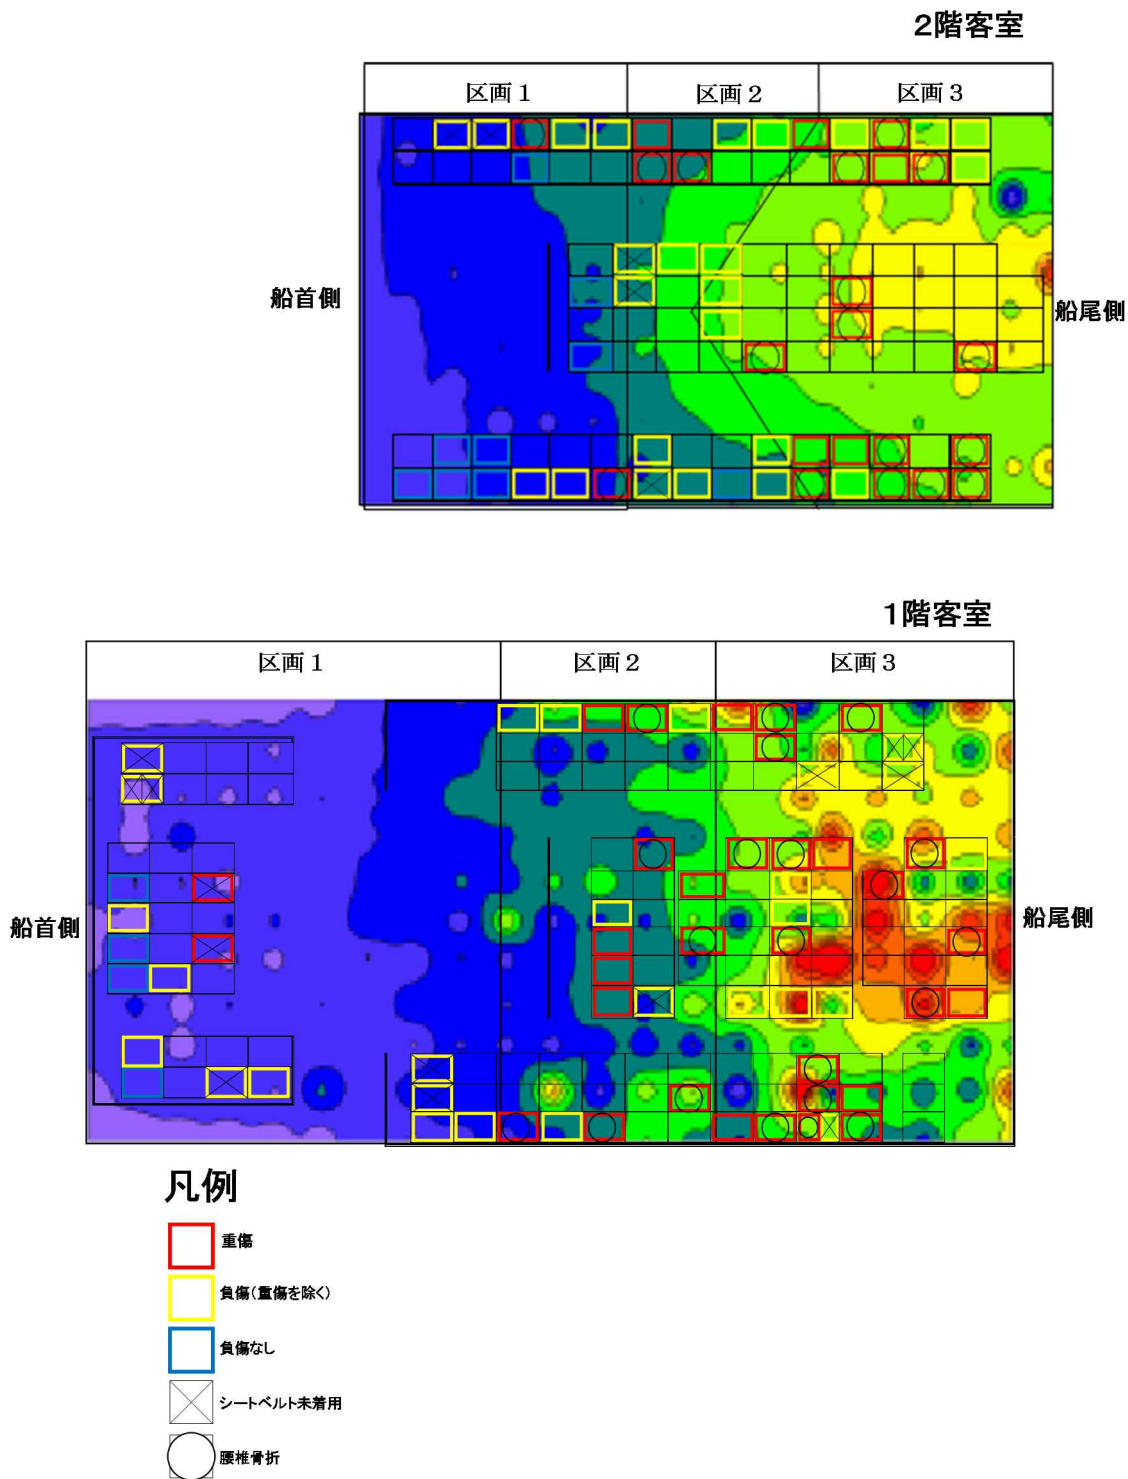
図3.2-2 負傷者の発生状況

1階客室床面及び2階客室床面をまとめて区画番号ごとに負傷者の発生状況を見ると、腰椎骨折者は、区画1で2人、区画2で8人、区画3で28人発生していた。区画ごとにおける旅客全体に占める腰椎骨折者の発生率は、区画1で約6%、区画2で約27%、区画3で約49%であり、大きな上方向の加速度が発生している区画3において腰椎骨折者の発生率が高くなって

- (1) 翼走中において、海洋生物、流木等が衝突した場合においても、腰椎骨折等を負うことを最大限防止するため、以下の対策を講じること。
  - ① 船舶所有者は、本事故における旅客の腰椎骨折の発生状況等を勘案し、衝撃力の吸収が十分と認められる座席、座席クッションを備える等の措置を講じること。
  - ② 運航者は、航路付近で海洋生物、流木等が発見された場合や海洋生物が多く発見される時期等には、腰椎の骨強度が年齢に関係していることから、高齢と認められる者は、客室前部等の衝撃が比較的小さな座席に誘導すること。
- (2) 船舶所有者は、翼走中、海洋生物、流木等が衝突した場合においても、旅客が後方向の加速度により負傷することがないように座席背面に緩衝材を取り付ける等の対策を講じること。
- (3) 運航者は、事故後の救助を迅速かつ円滑に実施する観点から、多数の負傷者が生じた場合の対応要領を取りまとめるとともに、定期的な訓練を実施すること。

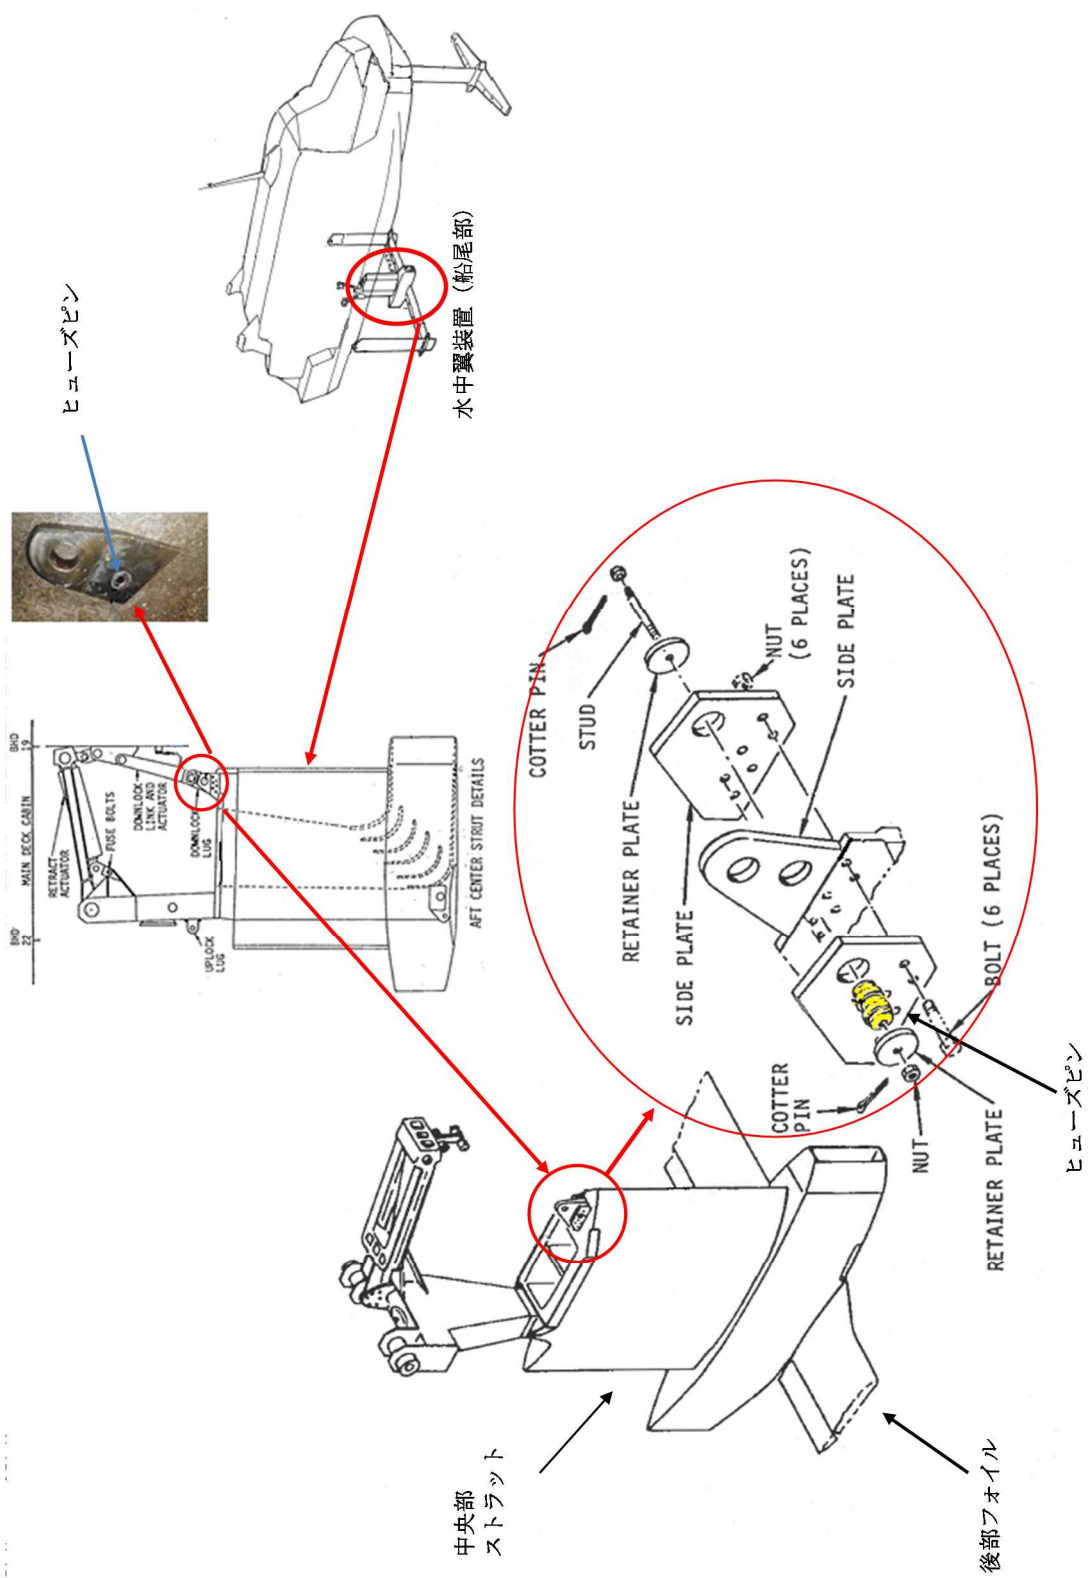
付図4 ヒューズピン

以上の結果から、ヒューズピンは、健全な状態でせん断により延性破壊し、破面が接続プレートに接触することにより変異箇所が形成されたものと推定される。

2.1.3 から、ヒューズピンは、設計どおりに健全な状態でせん断により延性破壊したものと考えられる。
