船舶事故調査報告書

令和2年3月25日

運輸安全委員会（海事専門部会）議決

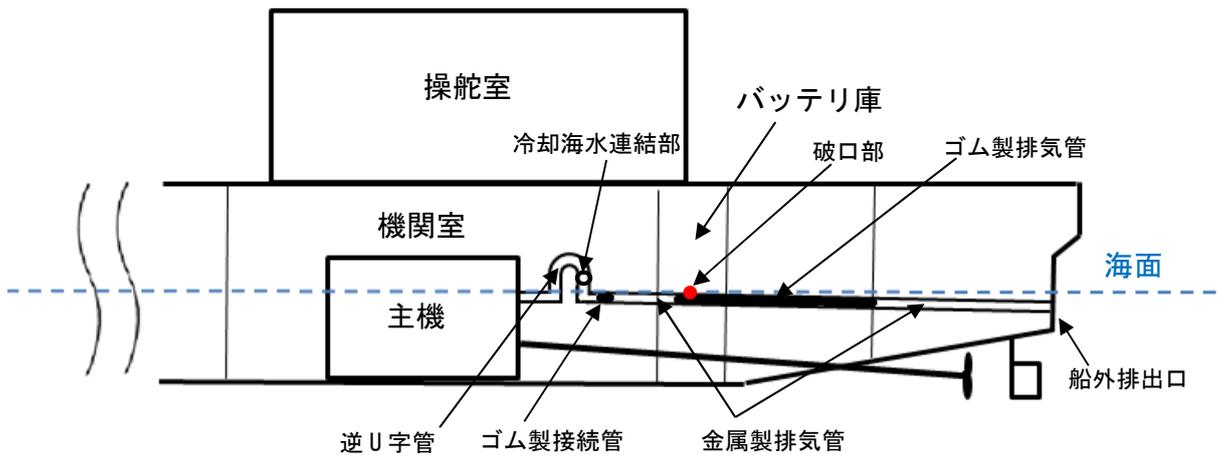
付図2 本事故時の排気管系統のイメージ図

<p>判明した事項の解析</p>	<p>本船は、豆酸埼南西方沖で錨泊中、船体が右舷側に傾斜した状態で左舷船尾方からの風波によって横揺れする状況下、バッテリー庫内を貫通するゴム製排気管に破口を生じたことから、船尾外板右舷側下方に設けられた排気管船外排出口が横揺れで水没し、海水が同排出口から排気管内に逆流して同破口から船内に流入し、機関室等が浸水したものと考えられる。</p> <p>ゴム製排気管は、中古で購入された以前に主機が冷却海水不足の状態 で運転された際に排気ガスで生じた焼損部が、本事故当日、運航時の振動等で割損して破口を生じた可能性があると考えられる。</p>
<p>原因</p>	<p>本事故は、夜間、本船が、豆酸埼南西方沖で錨泊中、船体が右舷側に傾斜した状態で左舷船尾方からの風波によって横揺れする状況下、バッテリー庫内を貫通するゴム製排気管に破口を生じたため、船尾外板右舷側下方に設けられた排気管船外排出口が横揺れで水没し、海水が同排出口から排気管内に逆流して同破口から船内に流入し、浸水したものと考えられる。</p>
<p>再発防止策</p>	<p>今後の同種事故等の再発防止に役立つ事項として、次のことが考えられる。</p> <ul style="list-style-type: none"> ・ 湿式排気管は、定期的に排気管系統の点検を行うことが望ましい。 ・ 主機の排気管は、金属製のものが望ましい。

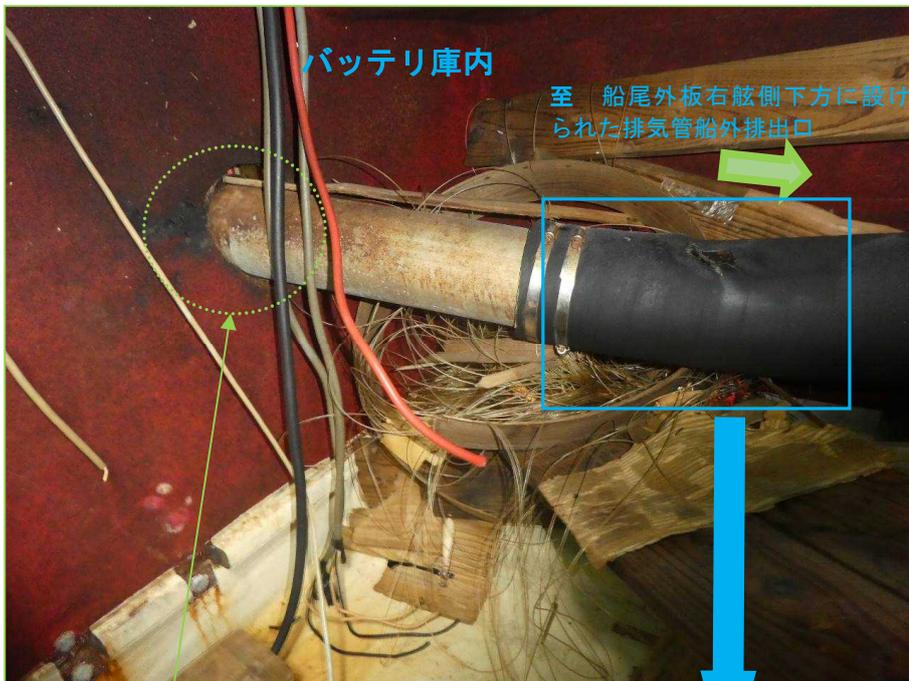
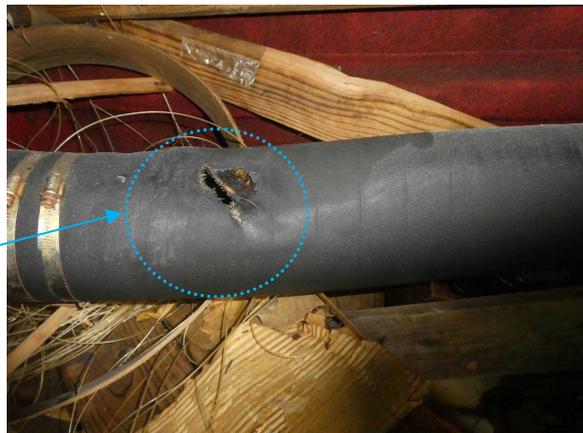
写真1 ゴム製排気管の破口状況

<p>右舷側への船体の傾きを感じたので機関室及びその後方にあるバッテリー庫を確認し、機関室等が浸水していることに気付いた。</p> <p>本船は、船長が自力での航行が困難と判断して僚船に救助を求め、来援した僚船によってえい航されて帰港した。</p> <p>本船は、排水作業を行って浸水箇所を調査したところ、バッテリー庫を貫通する主機の排気兼冷却海水船外排出管（以下「排気管」という。）のゴム製排気管部に破口を生じていた。</p> <p>本船は、主機等に濡損を生じていたので、廃船処分された。</p> <p>（付図1 事故発生場所概略図、写真1 ゴム製排気管の破口状況参照）</p>
<p>その他の事項</p>	<p>本船の喫水は、船首約0.3m、船尾約0.5mであった。</p> <p>本船の排気管は、湿式排気管と呼称されるもので、主機排気出口部で排気に冷却海水を混入させ、排気管を冷却しながら排気とともに冷却海水を船外に排出する方式であった。</p> <p>本船の排気管は、主機右舷船尾側の排気出口部に取り付けられた逆U字管の船尾側途中に冷却海水管が連結された後、ゴム製接続管、金属製排気管、ゴム製排気管及び金属製排気管が順に接続され、船尾外板右舷側下方に設けられた船外排出口に至っていた。</p> <p>排気管の破口は、機関室からバッテリー庫内に導かれた金属製排気管とゴム製排気管との接続部付近のゴム製排気管上部（船底から約45cmの高さ）に生じており、同管の内部が焼損（炭化）して斜めに割損（長さ約10cm、幅約1.5cm）した状態であった。</p> <p>本船は、機関室とバッテリー庫間の隔壁に開けられた排気管の貫通口には隙間があった。</p> <p>本船は、日頃から右舷側の魚倉に海水が入れられており、右舷側に少し傾いた状態で、また、排気管の船外排出口の約1/4が海面下に浸かり、排気管内の途中まで海水が流入している状態であった。</p> <p>本船は、平成29年7月ごろ中古で購入されたものであり、船長が毎年6月ごろに主機冷却海水ポンプのインペラを新替していたので冷却海水が正常に排出されていたが、購入以前の同海水の排出状況については不明であった。</p> <p>船長は、7月中旬ごろバッテリー庫の片付けを行っており、その際、同庫内に異常を認めておらず、また、本事故当日の出港時にも船体の傾き等に異常を認めていなかった。</p> <p>（付図2 本事故時の排気管システムのイメージ図、写真2 排気管船外排出口の状況参照）</p>

機関室とバッテリー庫間の隔壁に開けられた排気管の貫通口の隙間

破口箇所（内側が炭化）

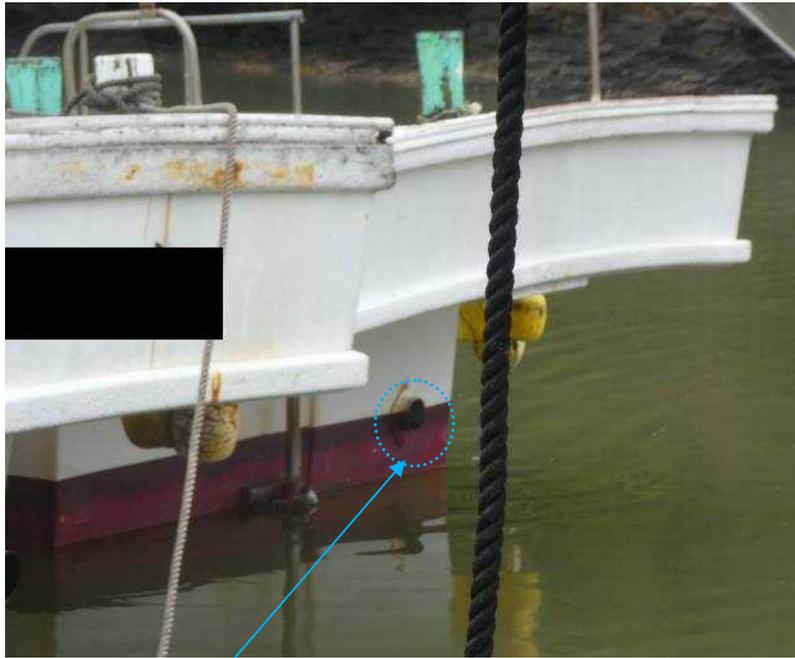
写真2 排気管船外排出口の状況

排気管船外排出口（主機を陸揚げして喫水が上がった状態で撮影）
