船舶事故調査報告書

事故種類	衝突
発生日時	令和元年10月4日 15時30分ごろ
発生場所	長崎県平戸市女鹿崎西南西方沖（志々伎湾） 早福港沖防波堤北灯台から真方位192° 1.2海里（M）付近 （概位 北緯33° 12.6′ 東経129° 22.7′）
事故の概要	漁船豊生丸は、南進中、漁船第10恵比須丸と衝突した。 第10恵比須丸は、船長が死亡し、両舷中央部外板の破口等を生じて沈没し、また、豊生丸は、船首部外板の擦過傷等を生じた。
事故調査の経過	令和元年10月7日、本事故の調査を担当する主管調査官（長崎事務所）ほか1人の地方事故調査官を指名した。 原因関係者から意見聴取を行った。
事実情報 船種船名、総トン数 船舶番号、船舶所有者等 L×B×D、船質 機関、出力、進水等	A 漁船 豊生丸、9.7トン NS2-23130（漁船登録番号）、個人所有 14.74m（Lr）×3.20m×1.06m、FRP ディーゼル機関、331kW、平成10年6月15日 第292-43231号（船舶検査済票の番号） B 漁船 第10恵比須丸、2.0トン NS3-504147（漁船登録番号）、個人所有 7.84m（Lr）×2.25m×0.87m、FRP ディーゼル機関、漁船法馬力数35、平成元年10月2日
乗組員等に関する情報	A 船長A 男性 60歳 一級小型船舶操縦士・特殊小型船舶操縦士・特定 免許登録日 昭和58年3月3日 免許証交付日 平成29年8月28日 （令和5年2月11日まで有効） B 船長B 男性 83歳 一級小型船舶操縦士・特殊小型船舶操縦士・特定 免許登録日 昭和50年9月5日 免許証交付日 平成27年8月13日 （令和3年3月6日まで有効）
死傷者等	A なし B 死亡 1人（船長B）

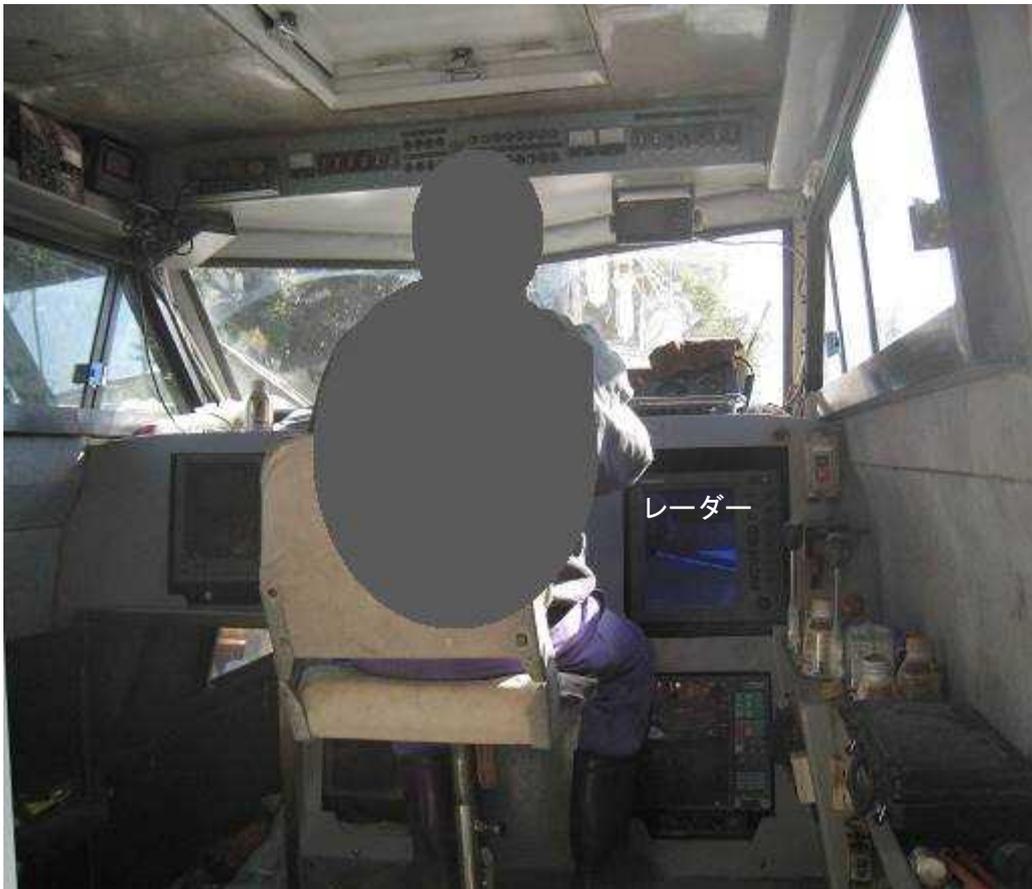
写真2 船長Aの操船状況（再現）

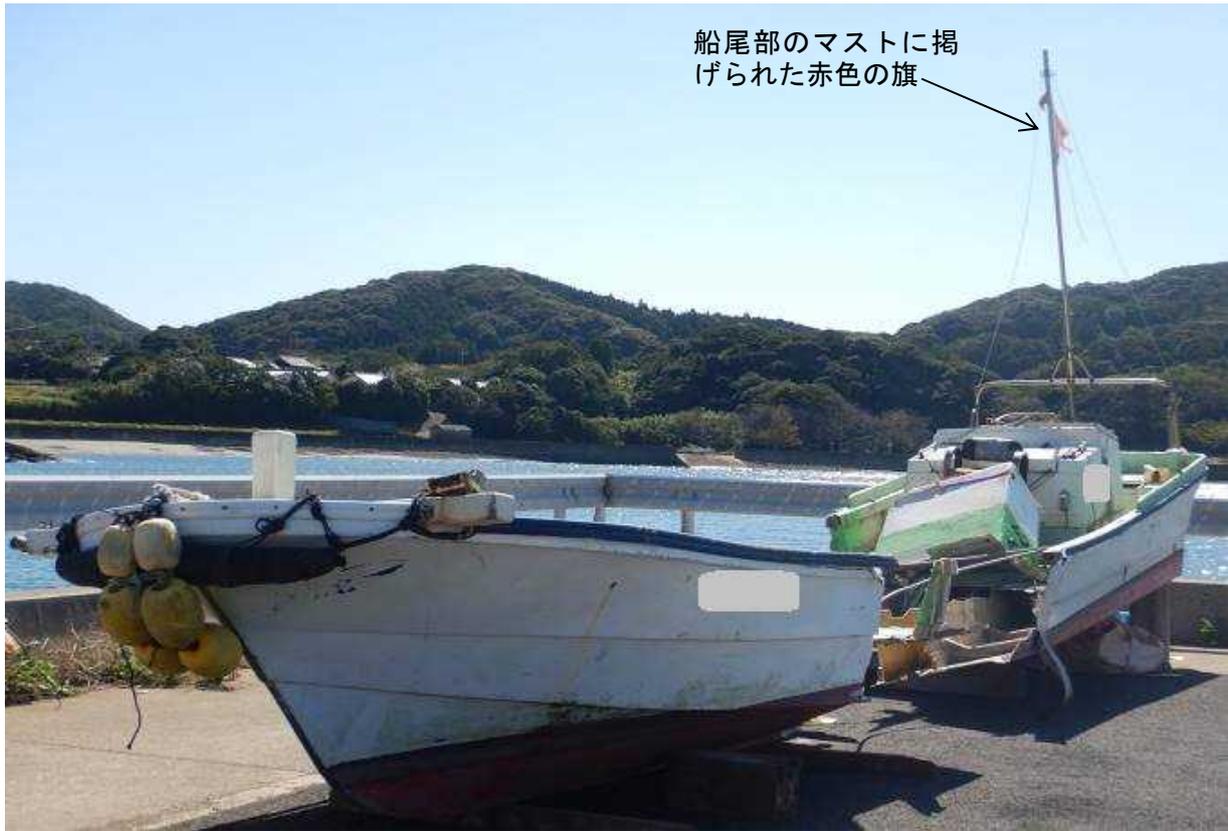
<p>損傷</p>	<p>A 船首部外板及び両舷船底外板に擦過傷、プロペラ翼に曲損 B 両舷中央部外板に破口及び割損、前部甲板に亀裂及び割損、操舵スタンドの倒壊、機関室等の各機器に濡損等（全損）</p>
<p>気象・海象</p>	<p>気象：天気 晴れ、風向 北北東、風力 3～4、視界 良好 海象：波高 約1.0～1.5m、潮汐 下げ潮の中央期</p>
<p>事故の経過</p>	<p>A 船は、船長A及び甲板員1人（以下「甲板員A」という。）が乗り組み、平戸市早福漁港西方の陸岸付近に錨泊し、錨泊場所付近で素潜り漁を行った後、令和元年10月4日15時25分ごろ同市船越漁港に向けて帰途についた。</p> <p>A 船は、甲板員Aが操舵室後部出入口の甲板の段差部分に後方を向いて座り、船長Aが、操舵室の椅子に腰を掛けて操船に当たり、0.5Mレンジとしたレーダーを作動させ、約14～15ノットの対地速力で手動操舵により、陸岸に沿って緩やかに左転しながら南進した。</p> <p>A 船は、船長Aが、右舷側の志々伎湾北西部の湾口付近に操業中の引き縄漁船5、6隻及び帰航中のはえ縄漁船4、5隻を、左舷側の同湾口東側の陸岸付近に素潜り漁船4、5隻をそれぞれ視認し、それらの漁船に注意しながら女鹿崎西南西方沖を南進中、15時30分ごろ衝撃を感じて直ちに機関を後進としたが、B船の左舷側から衝突しており、B船の中央部付近に乗り揚げて停止した。</p> <p>船長Aは、直ちにB船に移乗したところ、船長BがB船の機関室囲壁上に仰向けの状態で倒れており、呼び掛けても意識がなく、B船が船首部から沈み始めたので、甲板員Aと共に船長BをA船上に引き揚げた。</p> <p>船長Aは、甲板員Aに船長Bの心肺蘇生措置（人工呼吸等）を行わせるとともに、所属する漁業協同組合（以下「本件組合」という。）に連絡し、意識不明の者がいて心肺蘇生措置を行っているのので、救急車を要請する旨依頼した。</p> <p>船長Aは、船長Bを急いで搬送しようと思い、B船が沈みかけていたので、機関を前進としたところ、B船の漁具（かご、ロープ等）をA船のプロペラ翼に巻き込んでいることに気付き、航行不能と判断して本件組合に救援を依頼した。</p> <p>その後、B船は沈没した。</p> <p>B船は、船長Bが1人で乗り組み、かご漁の目的で、4日午前中に平戸市志々伎浦漁港を出港して一旦帰港した後、午後になって同漁港を出港した。</p> <p>船長Bの家族は、自身が所有する漁船（総トン数約3トン、以下「C船」という。）に1人で乗り組み、女鹿崎南方沖に錨泊して素潜り漁を行った後、15時00分ごろC船の北西方約300～400mの女鹿崎西南西方沖で操業中のB船を視認し、B船もそろそろ帰港する頃だと思い、先に志々伎浦漁港に帰港した。</p>

写真3 B船の損傷状況①

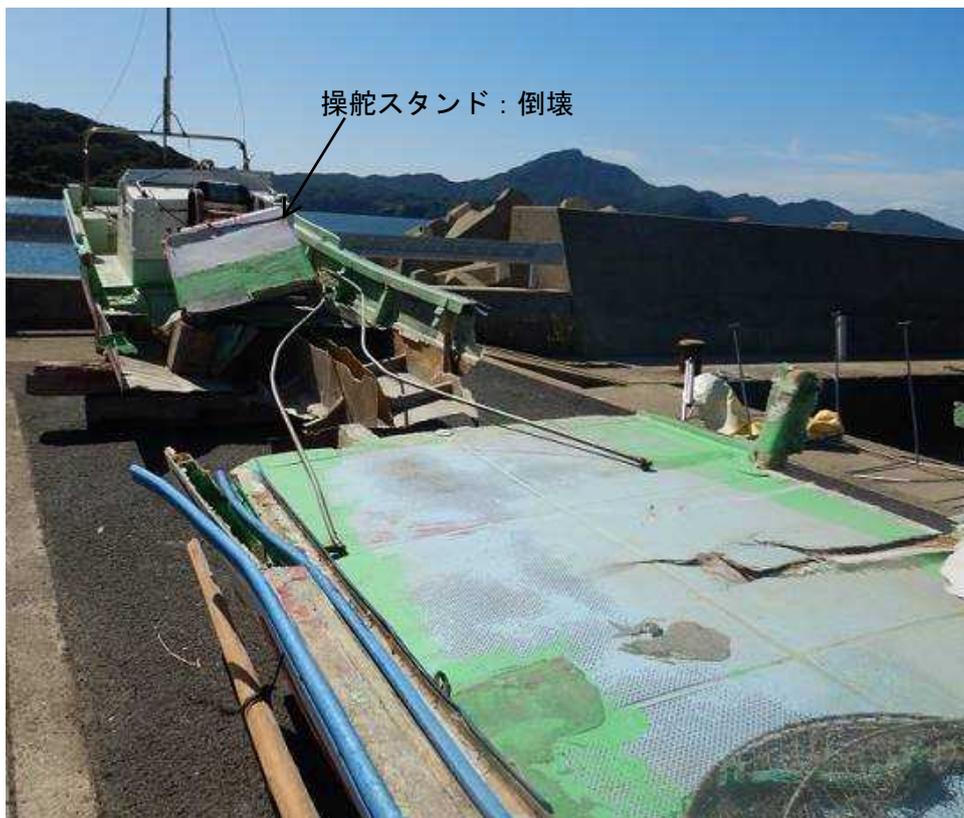
写真4 B船の損傷状況②

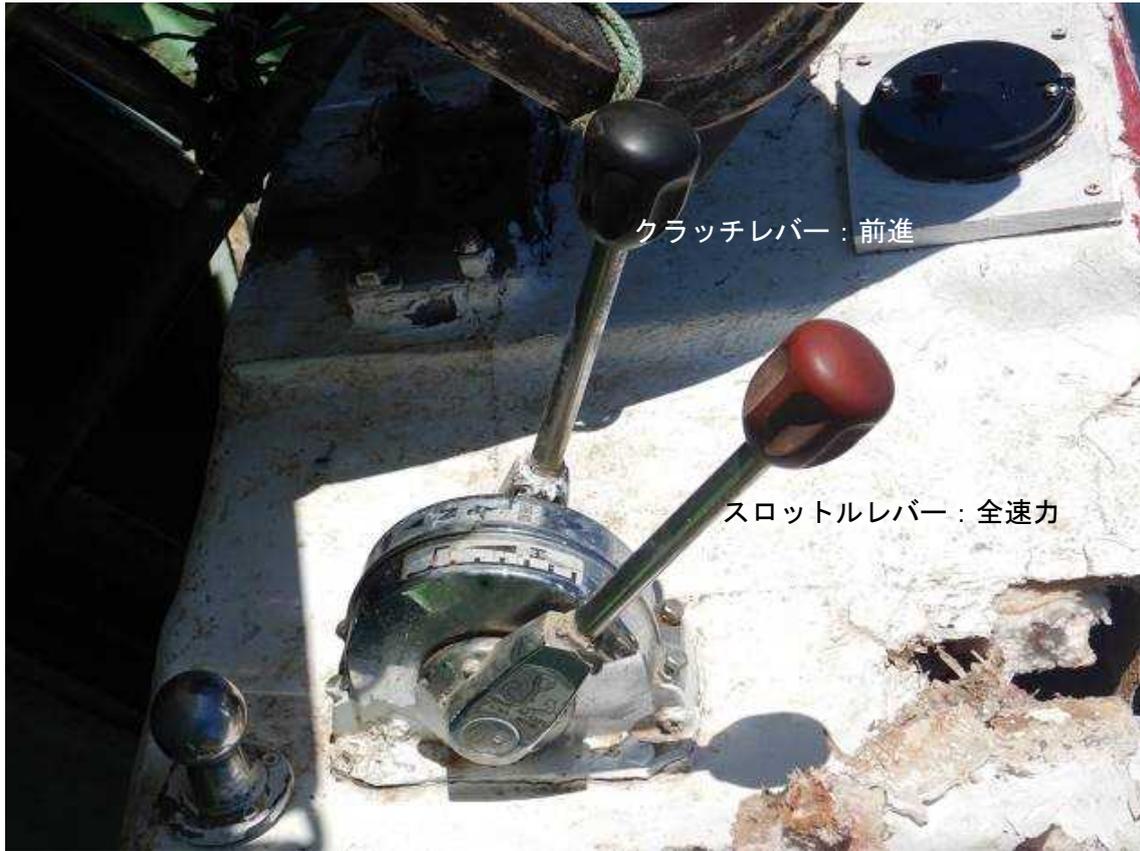
<p>判明した事項の解析</p>	<p>A船は、女鹿崎西南西方沖を南進中、船長Aが、左舷前方の素潜り漁船との距離が近くなった際、素潜り漁の漁業者に接触しないよう、目視により左舷側近くの海面を注意しながら航行を続けたことから、船首方のB船に気付かず、B船と衝突したものと考えられる。</p> <p>B船は、本事故後に引き揚げられた際、それぞれ機関のクラッチレバーが前進の位置、スロットルレバーが全速力の位置、ラインホーラのスイッチが入った状態であり、ふだん、かごを揚収するときのみラインホーラのスイッチを入れていたことから、女鹿崎西南西方沖で漂泊しながらかごを揚収中、船長Bが、接近するA船を認め、機関を全速力前進として避航措置をとった可能性があるものの、A船と衝突したと考えられる。</p> <p>船長Bは、両船が衝突した際、左腎動脈損傷を受傷し、失血死に至ったものと考えられる。</p>
<p>原因</p>	<p>本事故は、女鹿崎西南西方沖において、A船が南進中、船長Aが目視により左舷側近くの素潜り漁の状況を注意しながら航行を続けたため、船首方のB船に気付かず、B船と衝突したものと考えられる。また、B船が漂泊しながらかごを揚収中、船長Bが、接近するA船を認め、機関を全速力前進として避航措置をとった可能性があるものの、A船と衝突したと考えられる。</p>
<p>再発防止策</p>	<p>今後の同種事故等の再発防止に役立つ事項として、次のことが考えられる。</p> <ul style="list-style-type: none"> ・ 特定のものに注意し過ぎると、周囲の他船等を見逃してしまうことがあるので、常時、周囲の見張りを適切に行うこと。

写真5 B船の機関操縦レバーの状況

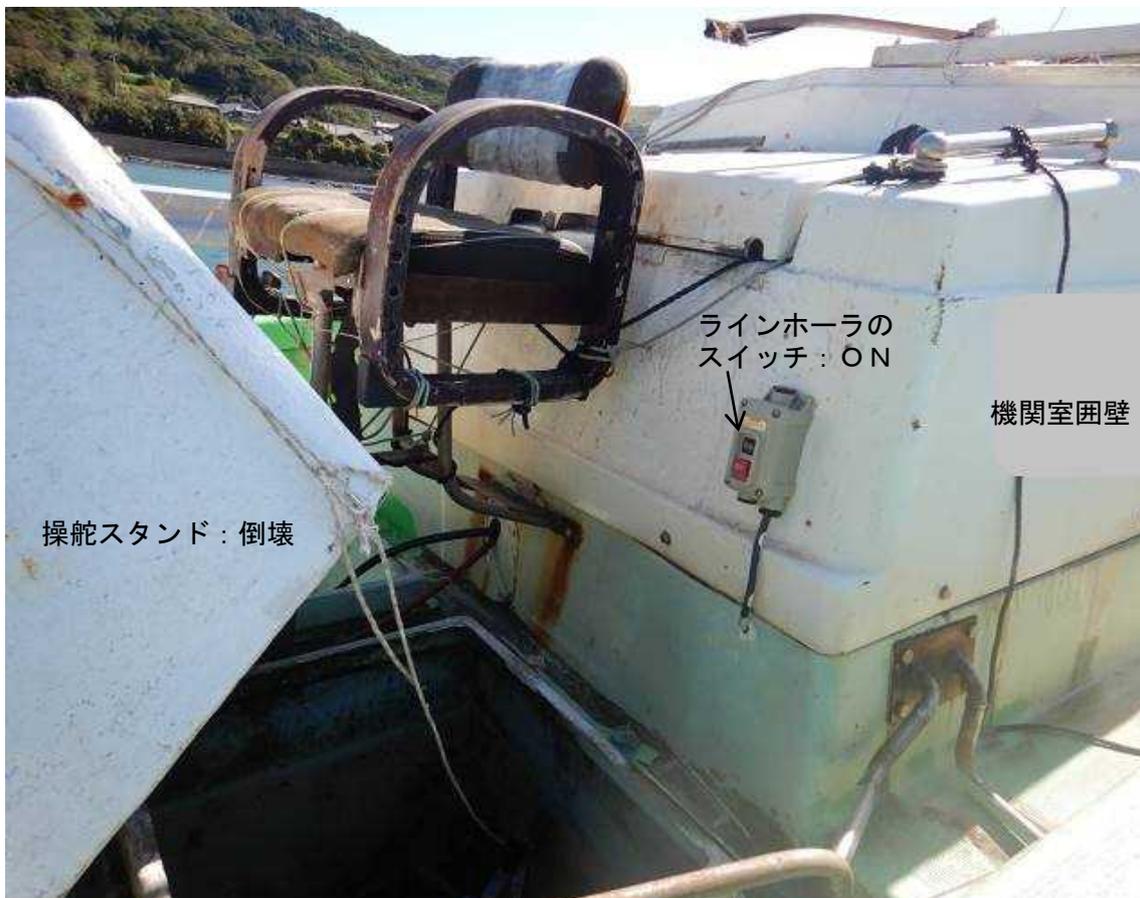
写真6 B船の機関室囲壁付近の状況

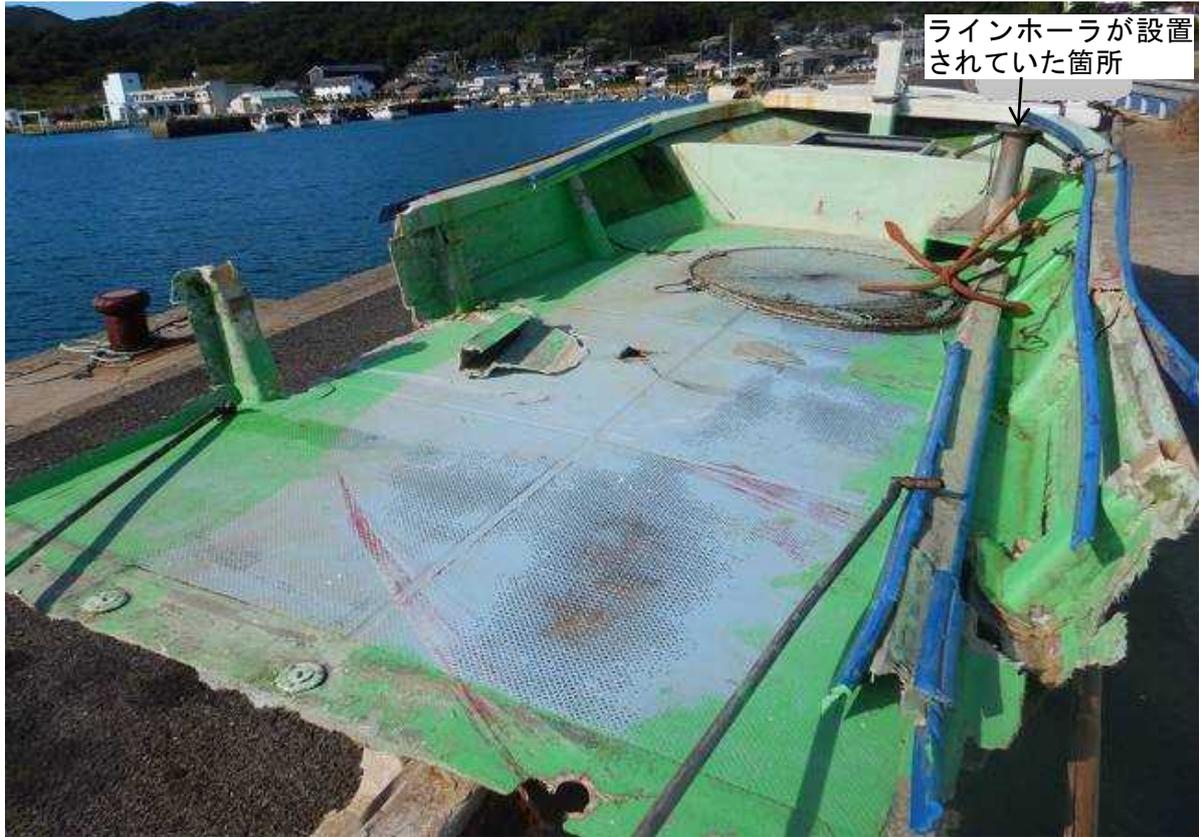
写真7 B船の前部甲板の状況
