船舶事故調査報告書

船種船名 旅客船 につぼん丸

事故種類 衝突（係船施設）

発生日時 平成30年12月30日 21時13分27秒ごろ（現地時間）

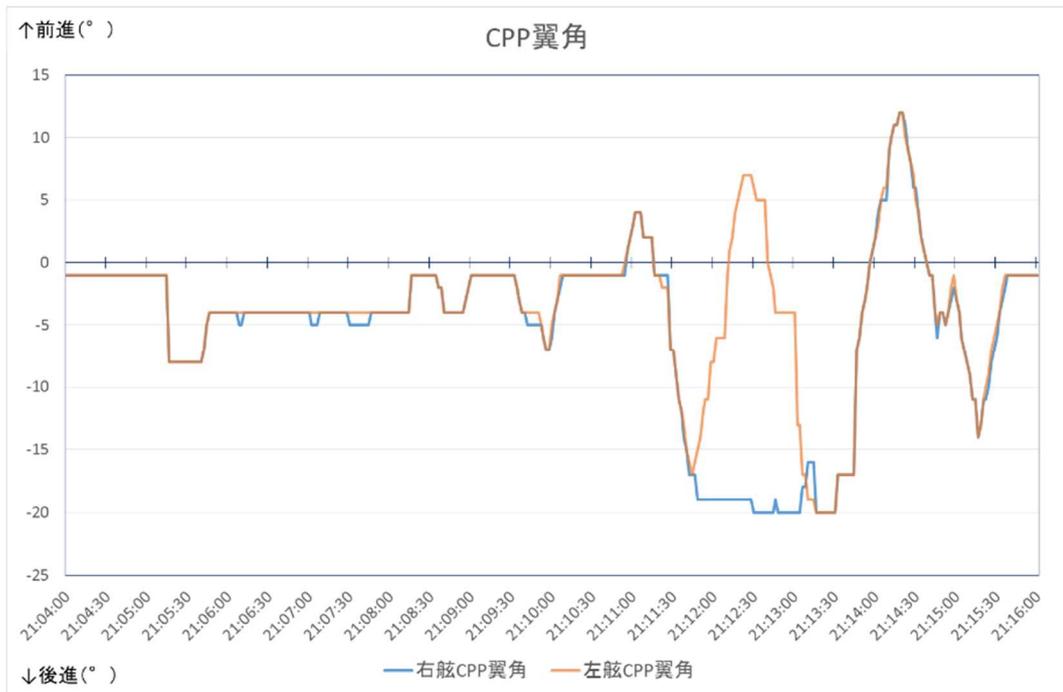
図1 CPPの動作状況

- ① 本船のCPPの翼角は、本船が‘グアム島アプラ港F-4岸壁’（以下「本件岸壁」という。）を離岸した後、両舷ともに、21時05分14秒ごろまでの間が中立であり、21時05分16秒ごろから21時10分06秒ごろまでの間が概ね後進約 5° 前後の翼角となっていた。
- ② 本船のCPPの翼角は、両舷ともに、21時10分08秒ごろから21時10分52秒ごろまでの間が中立となり、21時10分56秒ごろから前進翼角を取り始めて21時11分02秒ごろに前進約 4° の翼角となった後、21時11分08秒ごろから中立に向けて戻り始めていた。
- ③ 本船のCPPの翼角は、両舷ともに、21時11分16秒ごろから後進翼角となり、21時11分44秒ごろに後進約 17° の翼角となっていた。
- ④ 上記③の後、本船の右舷CPPの翼角は、21時11分48秒ごろに港内全速力後進となり、21時13分04秒ごろまで港内全速力後進の状態を維持し、21時13分06秒ごろから21時13分14秒ごろまでの間に一時的に後進翼角が小さくなり、21時13分16秒ごろから再び港内全速力後進の翼角となっていた。
- ⑤ 上記③の後、本船の左舷CPPの翼角は、21時11分46秒ごろから中立に向けて戻り始め、21時12分12秒ごろから前進翼角を取り始め、21時12分22秒ごろに前進約 7° の翼角となり、21時12分30秒ごろから中立に向けて戻り始め、21時13分16秒ごろに港内全速力後進の翼角となっていた。
- ⑥ 上記④及び⑤の後、本船のCPPの翼角は、両舷ともに、21時13分30秒ごろまで港内全速力後進の状態を維持し、21時13分32秒ごろから中立に向けて戻り始め、21時14分16秒ごろに前進約 12° の翼角、21時15分16秒ごろに後進約 14° の翼角となり、21時15分38秒ごろに中立となっていた。
- ⑦ 21時12分55秒ごろにおける本船のCPPの翼角は、右舷CPPの翼角が後進約 20° であり、左舷CPPの翼角が後進約 4° であった。

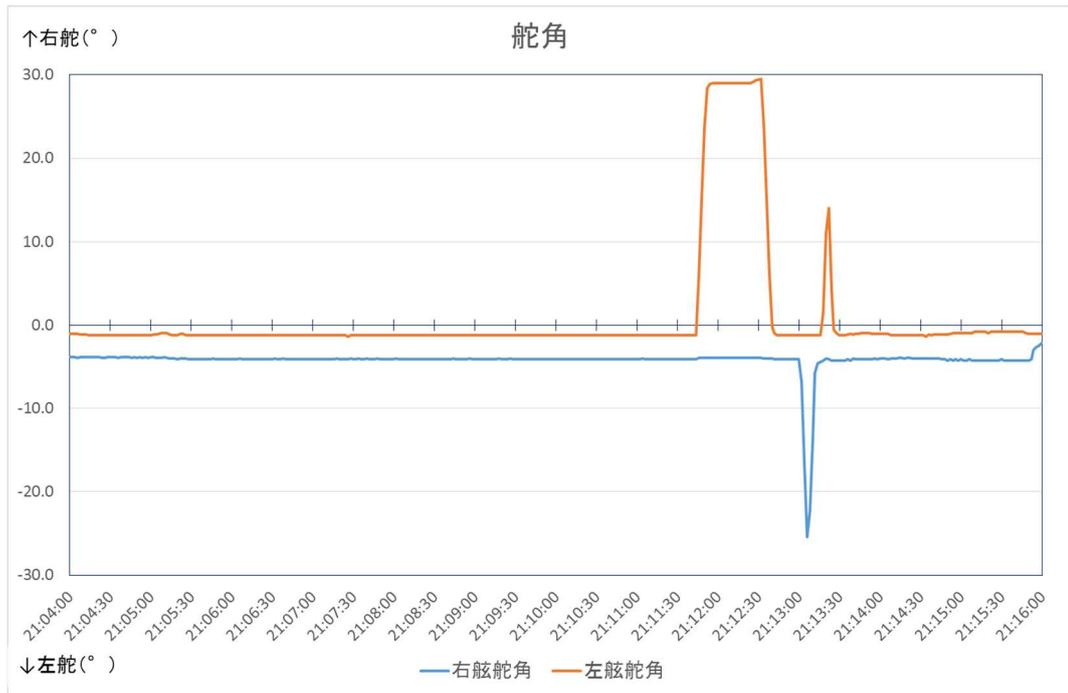
図2 舵の動作状況

- ① 本船の右舷舵の舵角は、概ね中立を維持していたが、21時13分02秒ごろから左側に取り始め、21時13分06秒ごろに左側約25°となった後、21時13分08秒ごろから中立に向けて戻り始め、21時13分16秒ごろに中立に戻っていた。
- ② 本船の左舷舵の舵角は、概ね中立を維持していたが、21時11分50秒ごろから21時12分40秒ごろまで右側一杯に取っているとともに、21時13分18秒ごろから右側に取り始め、21時13分22秒ごろに右側約14°となった後、21時13分24秒ごろから中立に向けて戻り始め、21時13分28秒ごろに中立に戻っていた。

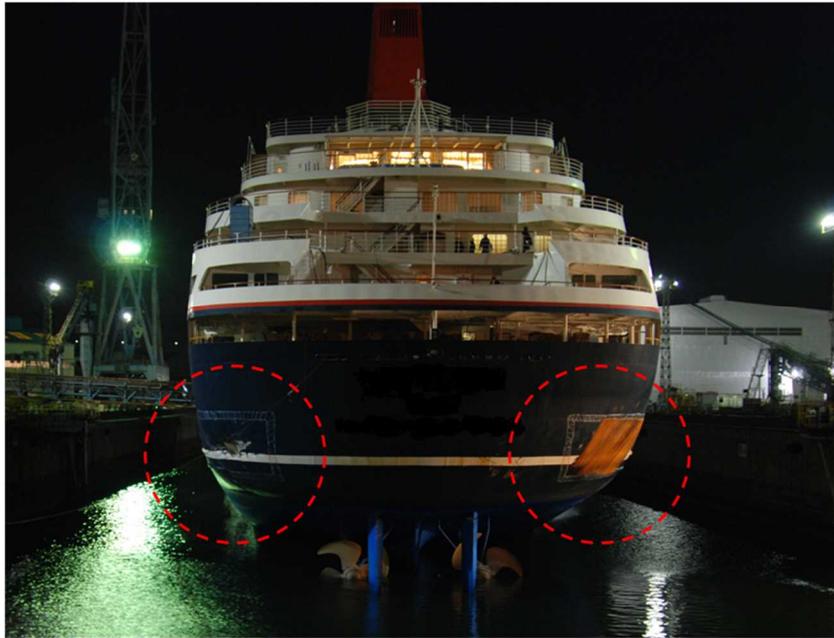
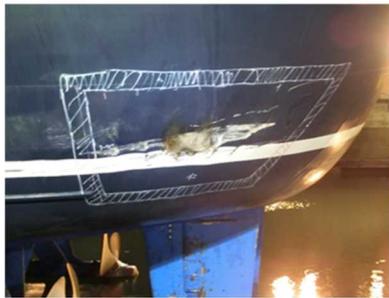
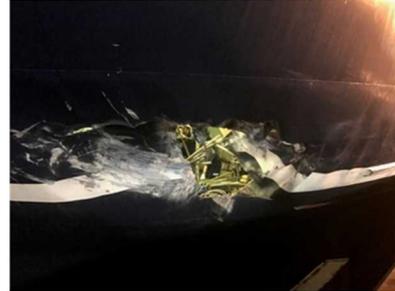
図3 本船の損傷状況

本船は、右舷船尾部外板に縦約2m、横約4mの破口及び左舷船尾部外板に縦約0.2m、横約0.7mの破口を生じた。(図3参照)

本船船尾の破口箇所(仮修理後)

左舷船尾部の破口(仮修理後)
(縦約0.2m、横約0.7m)

右舷船尾部の破口
(縦約2m、横約4m)

本船は、右舷船尾部外板に縦約2m、横約4mの破口及び左舷船尾部外板に縦約0.2m、横約0.7mの破口を生じた。

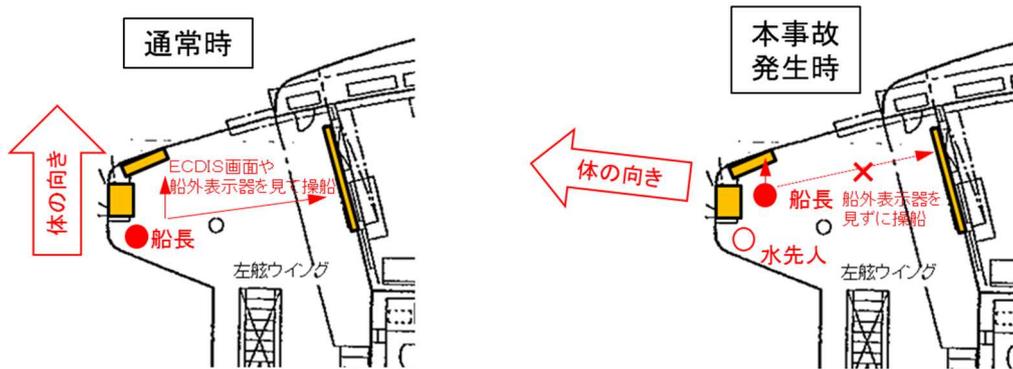
図 1.4 通常時及び本事故発生時における船長の操船位置

船長は、操舵室左舷側のウイングにおいて操船を行う際、先にウイングに到着していた水先人が、ふだんの船長の操船位置である舷側のジョイスティックスタンド（レバーにより方向及び出力レベルの操作を行える操縦桿等が設置してある操船設備）の船尾側に立っていたので、ジョイスティックスタンドの正面操舵室側に立って操船を行った。（図5参照）

- (1) 船長は、通常、入出港時に左舷ウイングにおいて操船を行うときは、ジョイスティックスタンドの船尾側に立ち、体を船首方に向け、左手をウイングの縁に乗せ、右手でジョイスティック等を操作し、ECDIS画面出力ディスプレイ及び船外表示器を見ながら、船外の様子から本船の動きを確認して操船を行っており、左手でジョイスティックを操作することはない。
- (2) 船長は、本事故発生前の操船時、通常の船長の操船位置に水先人が立っていたので、ジョイスティックスタンドから操舵室寄りの位置に立ち、体を左舷方に向け、左手でジョイスティック等を操作し、ECDIS画面出力ディスプレイを断続的に見ながら、船外の様子から本船の動きを確認して操船を行っていた。
- (3) 船長は、本船の左回頭を助長するには、ジョイスティックを右舷側一杯に倒し、船尾を右方に回せばよいので、自分の体を船尾方に向け、ジョイスティックを体の左側一杯に倒せばよいという意識を持っていた。
- (4) 船長は、本船の左回頭を助長しようとした際、体を船尾方に向け切らず、体が左舷方を向いた状態でジョイスティックを自分の体の左側一杯に倒した結果、ジョイスティックが船尾側一杯に倒れ、港内全速力後進の位置になったものの、左回頭自体は引き続き進んでいたため、ジョイスティックを船尾側一杯に倒したとは思わず、右舷側一杯に倒したものと思い込んでいた。
- (5) 船長は、通常は、ジョイスティックを操作した後、船外表示器を見て、CPPの翼角及び舵角が自分の操船意図どおりに動作しているか確認するが、本事故発生前の操船時においては、本船がサイドスラスト及びタグポートによって左回頭を続けており、また、左舷方に向けて操船しながら、半ば振り返らなければ船外表示器を確認することができなかつたので、本船が本件栈橋のドルフィンに衝突するまで、船外表示器を見ることなく操船していた。

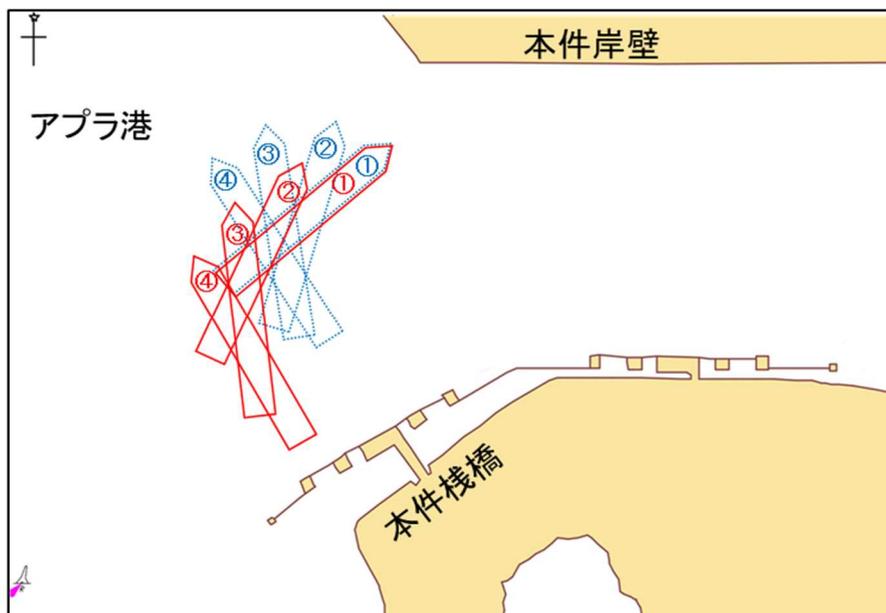
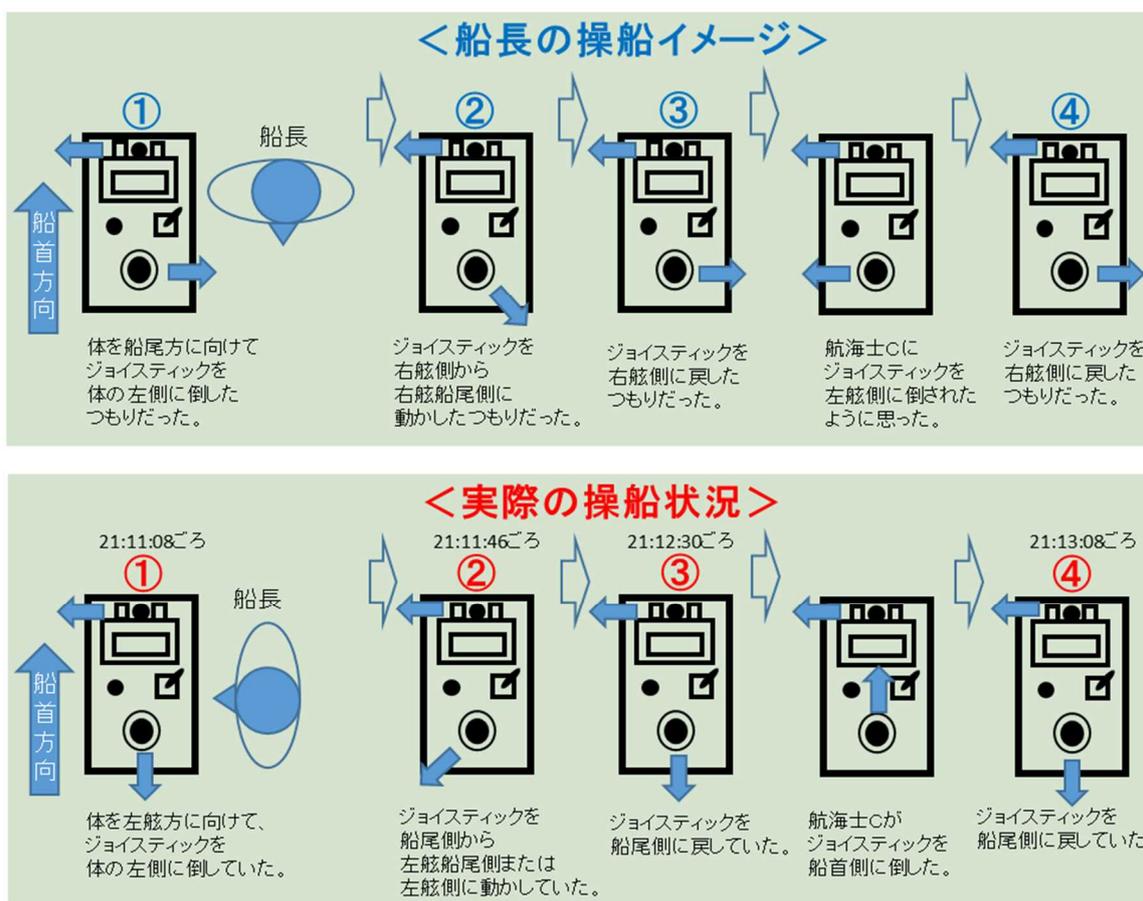
図 1 5 船長の操船イメージ（青色）と実際の船の動き（赤色）の違い

2.1、2.5.2、2.7及び3.2.5から、船長の操船イメージと実際の船の動きの違いは図15のとおりであるものと考えられ、船長は、本船が本件棧橋のドルフィンに衝突する直前まで、ジョイスティックを自分が意図した方向と90°異なる方向に倒し続けていたものと考えられる。

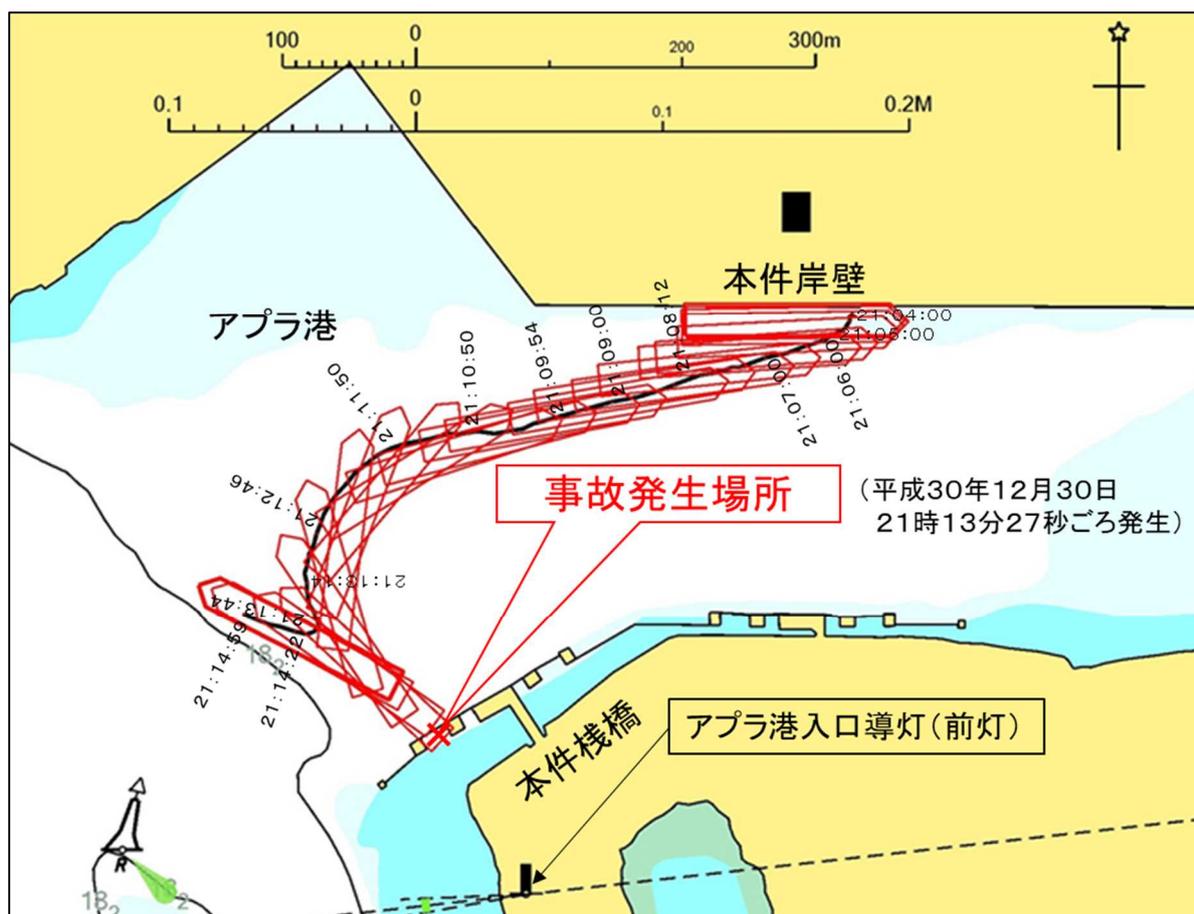
付図1 航行経路図

本船は、船長が、本船の船尾から本件棧橋までの距離が数mに迫った時点で、初めて目視で自分の手元を確認し、ジョイスティックを船尾側一杯に倒していることに気付き、慌ててジョイスティックを船首側に倒したものの、後進行きあしを止めることができず、21時13分27秒ごろ船尾部が本件棧橋のドルフィンに衝突した。
