船舶事故調査報告書

事故種類	乗揚
発生日時	令和元年11月2日 21時31分ごろ
発生場所	愛媛県松山市田ノ島南方沖 <small>のぐつな</small> 野忽那港北防波堤灯台から075°930m付近 （概位 北緯33°58.6′ 東経132°41.8′）
事故の概要	遊漁船第三和丸は、船長ほか1人が乗り組み、釣り客10人を乗せ、田ノ島南方沖から同北方沖に移動中、令和元年11月2日21時31分ごろ同島南方沖の浅所に乗り揚げた。 第三和丸は、全乗船者が負傷し、船首下部の破口等を生じた。
事故調査の経過	令和元年11月3日、本事故の調査を担当する主管調査官ほか2人の船舶事故調査官を指名した。 原因関係者から意見聴取を行った。
事実情報 船種船名、総トン数 船舶番号、船舶所有者 L×B×D、船質 機関、出力、進水等	遊漁船 第三和丸、4.9トン HS3-50325（漁船登録番号）、個人所有 10.82m（Lr）×2.78m×0.84m、FRP ディーゼル機関、404.50kW、平成11年9月13日 第273-10501号（船舶検査済票の番号）
乗組員等に関する情報	本件船長 男性 65歳 二級小型船舶操縦士・特殊小型船舶操縦士・特定 免許登録日 昭和51年6月25日 免許証交付日 平成31年2月25日 （令和6年11月13日まで有効） 釣り客A 男性 57歳 釣り客B 男性 68歳 釣り客C 男性 76歳 釣り客D 男性 70歳
死傷者等	重傷 4人（釣り客A、釣り客B、釣り客C及び釣り客D）、軽傷 8人（本件船長、補助者、釣り客6人）
損傷	船首下部に破口及び凹損、左舷中央部外板及び舷縁に亀裂、船底外板に擦過傷

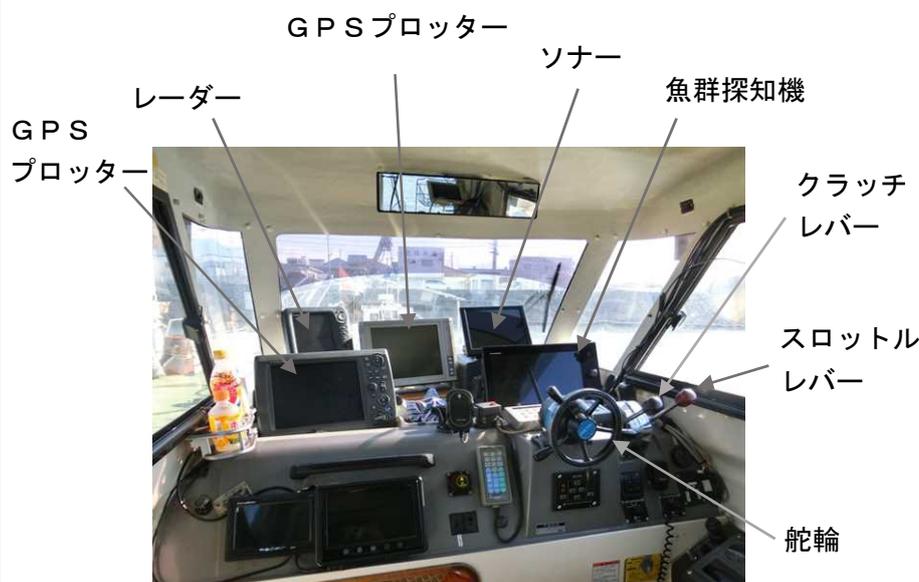
図1 操舵室の航海計器

本船は、操舵室中央やや右舷寄りに舵輪を、その右側にクラッチレバー及びスロットルレバーを、舵輪前部にレーダー、GPSプロッター、魚群探知機等を備え、それぞれが本事故当時作動していた。(図1 参照)

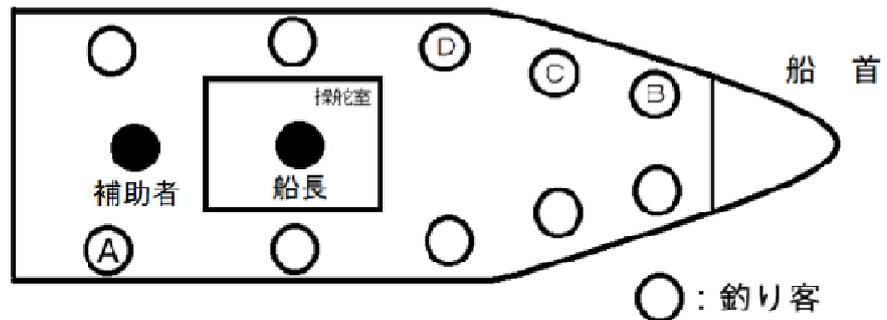
図2 釣り客等の配置

本船は、本事故発生前、釣り客が本船甲板上の右舷側及び左舷側にそれぞれ5人ずつ間隔を空けて並んでおり、それぞれの釣り客が持参して甲板上に置いたクーラーボックス、釣り道具入れ等に着座し、右舷船尾部に釣り客A、左舷船首部から順に釣り客B、釣り客C及び釣り客Dが配置されていた。(図2参照)

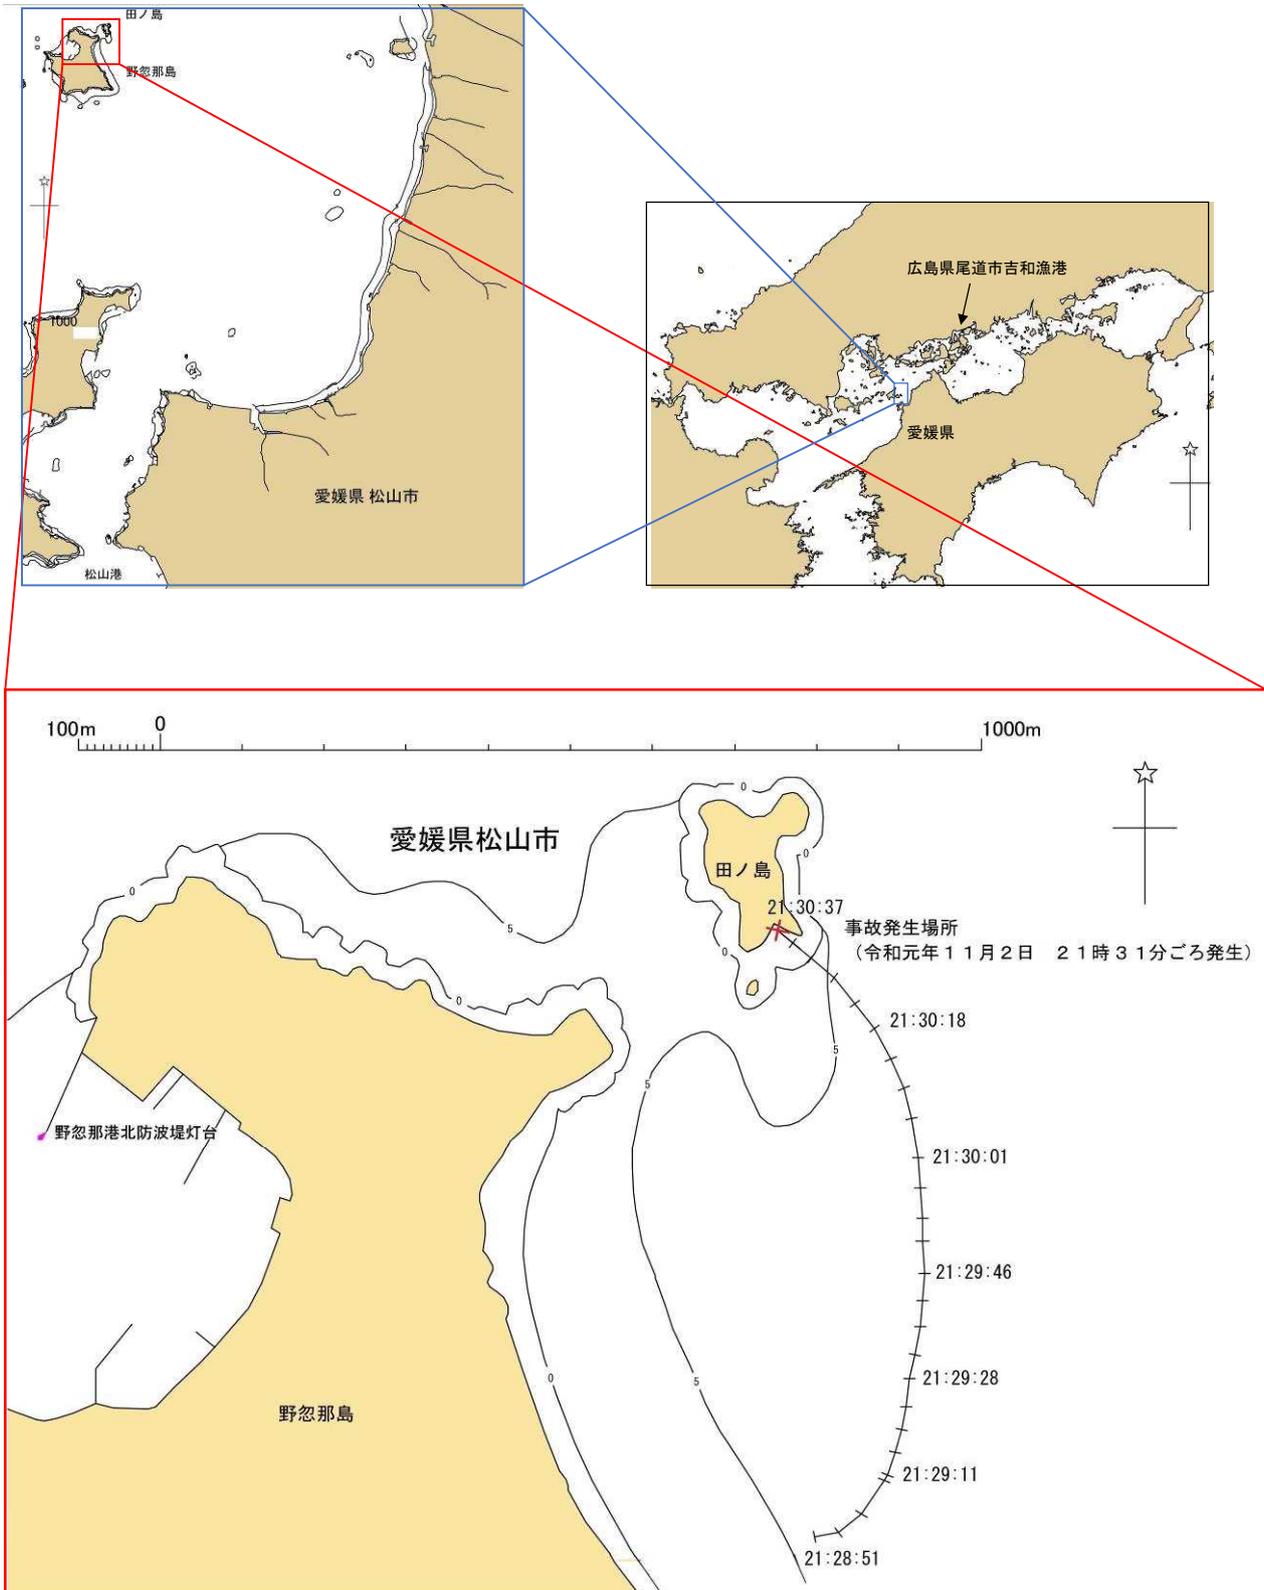
付図1 航行経路図

本船は、田ノ島南方沖において、薄曇りで月明かりのない暗夜の中、同島北方沖の釣り場に移動中、本件船長が、釣果を得ようと焦りを感じながら、目視により航行していたことから、すでに田ノ島を通過したと判断して同釣り場に向かおうとして左舵を取った後、同島に向かっていることに気付かず、島影を至近に認めて急いで機関を中立運転としたものの、同島南方沖の浅所に乗り揚げたものと考えられる。

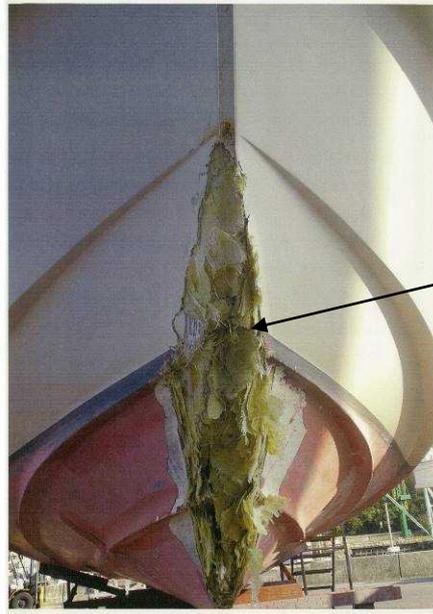
船首下部（破口、凹損）

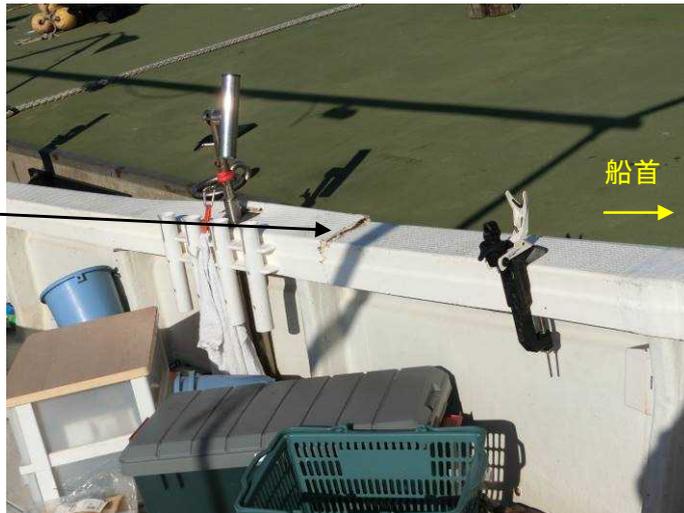
左舷舷縁
（亀裂）

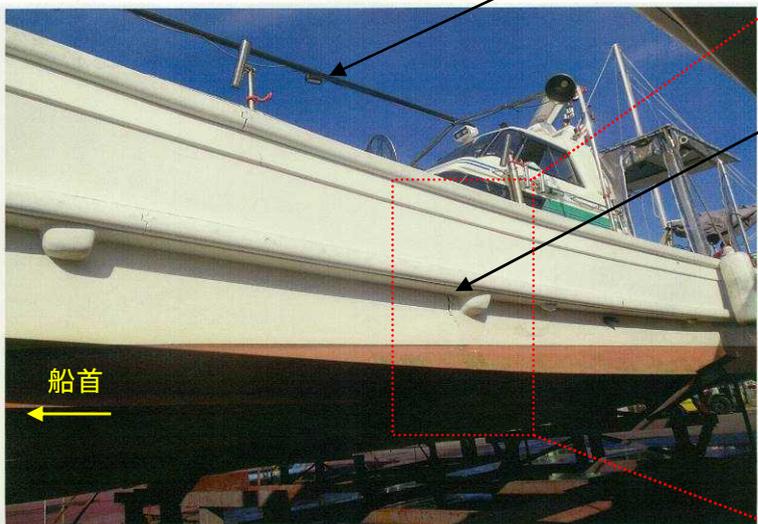
左舷中央部外板
（亀裂）

LED照明
