船舶事故調査報告書

船種 船名 貨物船 CAPE VERDE
IMO番号 9670054
総トン数 107,054トン

船種 船名 漁船 宗良丸
漁船登録番号 HG3-37707
総トン数 4.8トン

事故種類 衝突(漁具)
発生日時 平成30年12月21日 08時35分ごろ
発生場所 兵庫県洲本市洲本港東方沖
洲本沖灯浮標から真方位156° 1.2海里(M)付近
(概位 北緯34° 20.2' 東経135° 01.1')

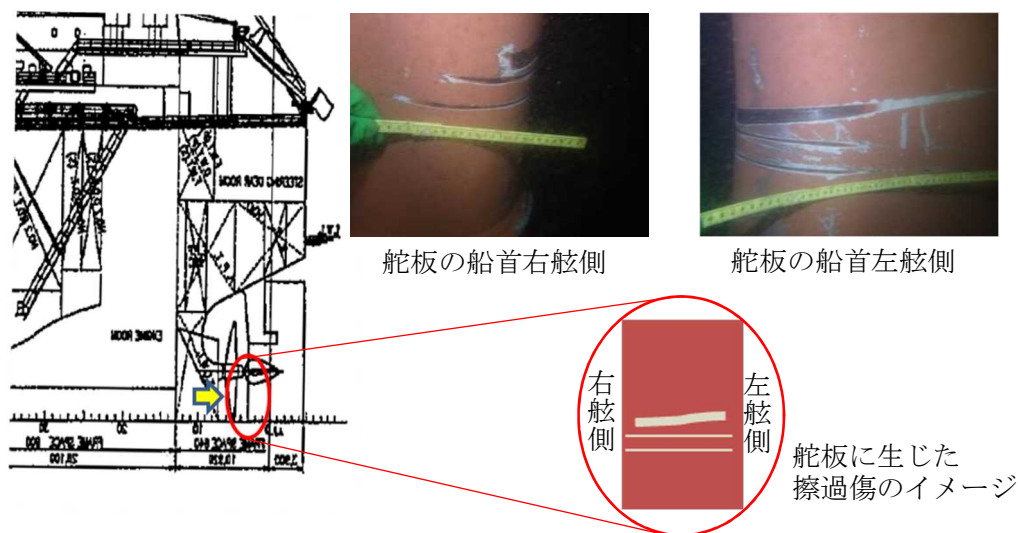
図2.3-1 A船舵板に生じた擦過傷

A社の回答書によれば、A船は、舵板の船首側に擦過傷を生じた。なお、A船の船底から約0.3mの位置（事故当時の喫水から換算すると水深約15.7mの位置）に幅約3～12mm、長さ約6cmの複数の擦過傷が生じていた。

- (1) A船は、舵板の船首側の水深約15.7mの位置に幅約3～12mm、長さ約6cmの擦過傷を生じた。
- (2) B船は、漁具の右舷引き綱が破断し、主機等に濡損を生じた。

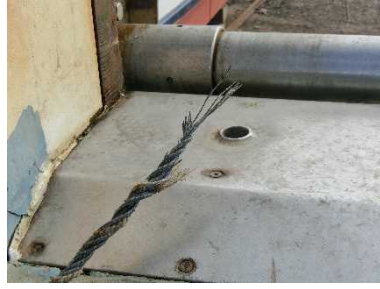
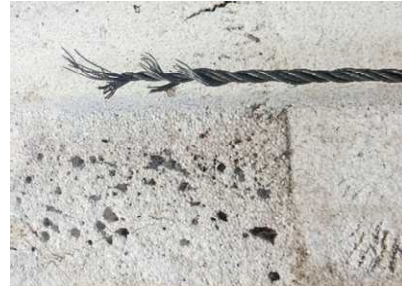
写真 2.3-1 破断したB船漁具の引き綱

B船は、漁具の右舷引き綱が破断し、主機等に濡損を生じた。

B船漁具の右舷及び左舷引き綱には、赤色の塗料が付着しており、次のとおりであった。

- ① 右舷引き綱は、海面基準点*4から船側に約1.3m、及び網側に約4.7mの位置に塗料が付着していた。
- ② 左舷引き綱は、海面基準点から網側に約3m、約1.6m及び約4.6mの位置に塗料が付着しており、約4.6mの位置には他の部分に比べて広範囲(約4m)に塗料が付着していた。

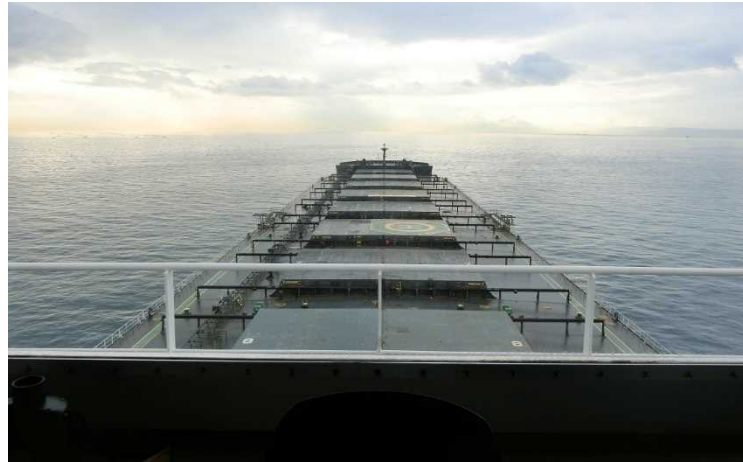
写真2.5-4 A船船橋からの見通し

A船の見通し距離図によれば、船橋からの見通しは、本事故当時の喫水にお

いて、船首先端から前方約253mの海面までが死角になっていた。

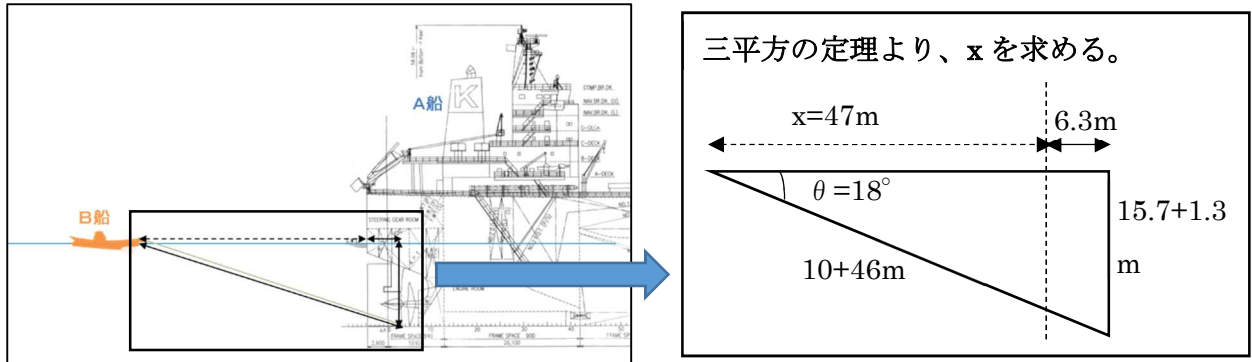
図 3. 2 衝突時における両船の位置関係に係る分析（イメージ図）

- ① A船舵板の擦過傷が、水深約15.7mの位置に生じていたこと。
② B船漁具の左舷引き網に広範囲に付着していた塗料が、海面基準点から約46mの位置であったこと。

- ③ B船船尾端から繰り出されていた引き綱の長さが、海面上で約10mであったこと。
- ④ A船舵板が、A船船尾端から約6.3mの位置に設置されていたこと。
- ⑤ B船の船尾端における海面からブルワークまでの高さは、約1.3mであったこと。

- (1) B船は、西進中、自船の漁具の引き綱がA船舵板と衝突した後、A船舵板に引っかかったままA船に引っ張られて船尾方に動き、船尾が舷縁まで沈み、船尾から海水が流入して右舷側に転覆したものと考えられる。
- (2) B船は、転覆した後B船漁具の右舷引き綱が破断し、A船舵板から解放された可能性があると考えられる。
