# 船舶事故調査報告書

令和3年9月29日

事故種類	衝突（防波堤）
発生日時	令和2年7月19日 21時10分ごろ
発生場所	関門港若松第5区洞海湾口防波堤 <sup>どうかい</sup> 若松洞海湾口防波堤灯台から真方位247° 170m付近 （概位 北緯33° 56.4′ 東経130° 50.9′）
事故の概要	プレジャーボート <sup>ディステイニイ</sup> Destinyは、航行中、防波堤に衝突した。 Destinyは、船長及び同乗者が負傷し、船首部外板の破口等を生じ、防波堤は、擦過傷を生じた。
事故調査の経過	令和2年7月28日、本事故の調査を担当する主管調査官（門司事務所）ほか1人の地方事故調査官を指名した。 原因関係者から意見聴取を行った。
事実情報 船種船名、総トン数 船舶番号、船舶所有者等 L×B×D、船質 機関、出力、進水等	プレジャーボート Destiny、4.8トン 280-45489福岡、三井住友ファイナンス&リース株式会社 （船舶所有者）、株式会社 Destiny（船舶借入人） 10.25m×3.16m×1.80m、FRP ガソリン機関2基、367.8kW（合計）、平成30年8月
乗組員等に関する情報	船長 39歳 一級小型船舶操縦士・特殊小型船舶操縦士 免許登録日 令和2年6月15日 免許証交付日 令和2年6月15日 （令和7年6月14日まで有効）
死傷者等	重傷 2人（船長、同乗者）
損傷	本船 船首部外板に破口、右舷の船首部から船尾部に擦過傷（全損） 防波堤 擦過傷
気象・海象	気象：天気 曇り、風向 南、風力 2、視界 良好 海象：海上 平穏、潮汐 ほぼ高潮時
事故の経過	本船は、船長が1人で乗り組み、船長の家族1人及び同乗者1人をそれぞれ乗せ、令和2年7月19日19時30分ごろ、法定灯火を表示して係留地の関門港新門司区のマリーナへ向けて山口県下関市島戸 <sup>しまと</sup> 漁港を出港した。 本船は、船長の家族がフライングブリッジ下の船室で休息し、同乗者がフライングブリッジの左舷側の席に腰を掛け、船長が、右舷側の

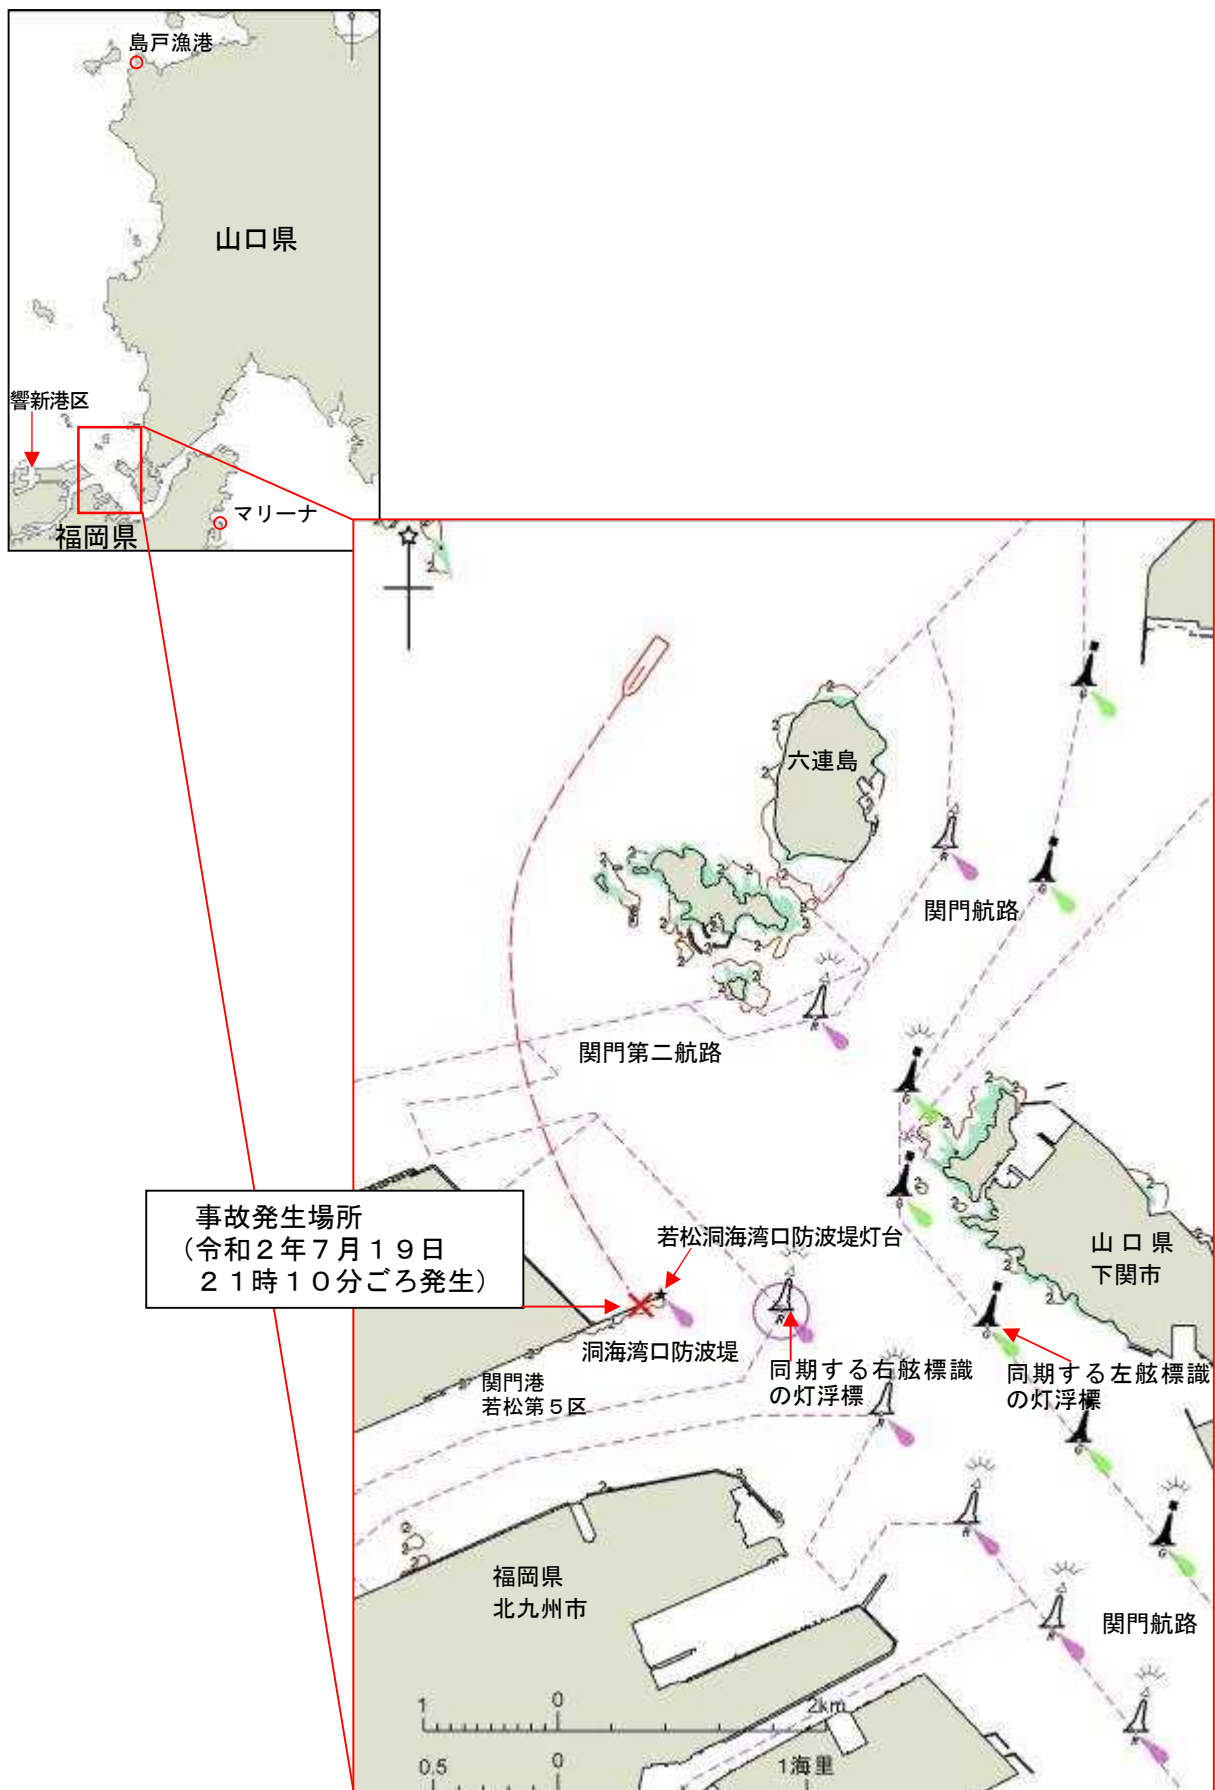
付図1 事故発生経過概略図

<p>操縦席に腰を掛けて手動操舵で操船に当たり、時折、GPSプロッターで船位を確かめ、約25～30ノットの対地速力で航行した。</p> <p>船長は、山口県下関市<sup>もつれ</sup>六連島西方沖を南西進中、左舷船首方に工場群の明かりを認め、その後、福岡県北九州市馬島西方沖で左舵を取り、左舷船首方に同期する関門航路を示す灯浮標の明かりを認めた。</p> <p>船長は、関門航路の北九州市側は工場群の明かりがあって、船や障害物があっても視認することができ、安全に航行できるだろうと思っていた。</p> <p>船長は、関門海峡の工場群の明かりが見えるようになって、安全に航行できると安心し、GPSプロッター表示を確かめず、洞海湾口防波堤（以下「本件防波堤」という。）やその先端に設置された若松洞海湾口防波堤灯台の存在を知らないまま、関門航路外の北九州市側を南東進した。</p> <p>船長は、同じ針路及び速力で続航中、21時10分ごろ突然、衝撃を受けて一瞬意識を失い、気が付いて同乗者が操縦席と左舷側の席との間に倒れていること、GPSプロッターがエラー表示であること及び主機が運転のままであることが分かり、主機を中立運転とした。</p> <p>船長は、フライングブリッジに上がって来た船長の家族に海上保安庁へ連絡するように指示し、船長の家族が携帯電話で118番通報し、何かに衝突して負傷者がある旨の本事故の発生を伝え、救助の要請を行った。</p> <p>船長は、損傷状況を確認したところ浸水を認め、沈没の危険を感じ、同乗者を起こして3人で本船の操舵区画前で救助を待ち、来援した巡視艇で巡視艇基地へ運ばれ、救急車によって病院へ搬送され、船長が左眼球破裂及び多発顔面骨折、同乗者が下顎骨骨折及び下顎挫創と診断された。</p> <p>船長は、救助されるまで本件防波堤に衝突したことが分からなかった。</p> <p>本船は、巡視艇にえい航されて関門港響新港区の響泊地へ運ばれたが、のちに廃船とされた。</p> <p>（付図1 事故発生経過概略図、写真1 本船、写真2 洞海湾口防波堤（北東方から撮影） 参照）</p>

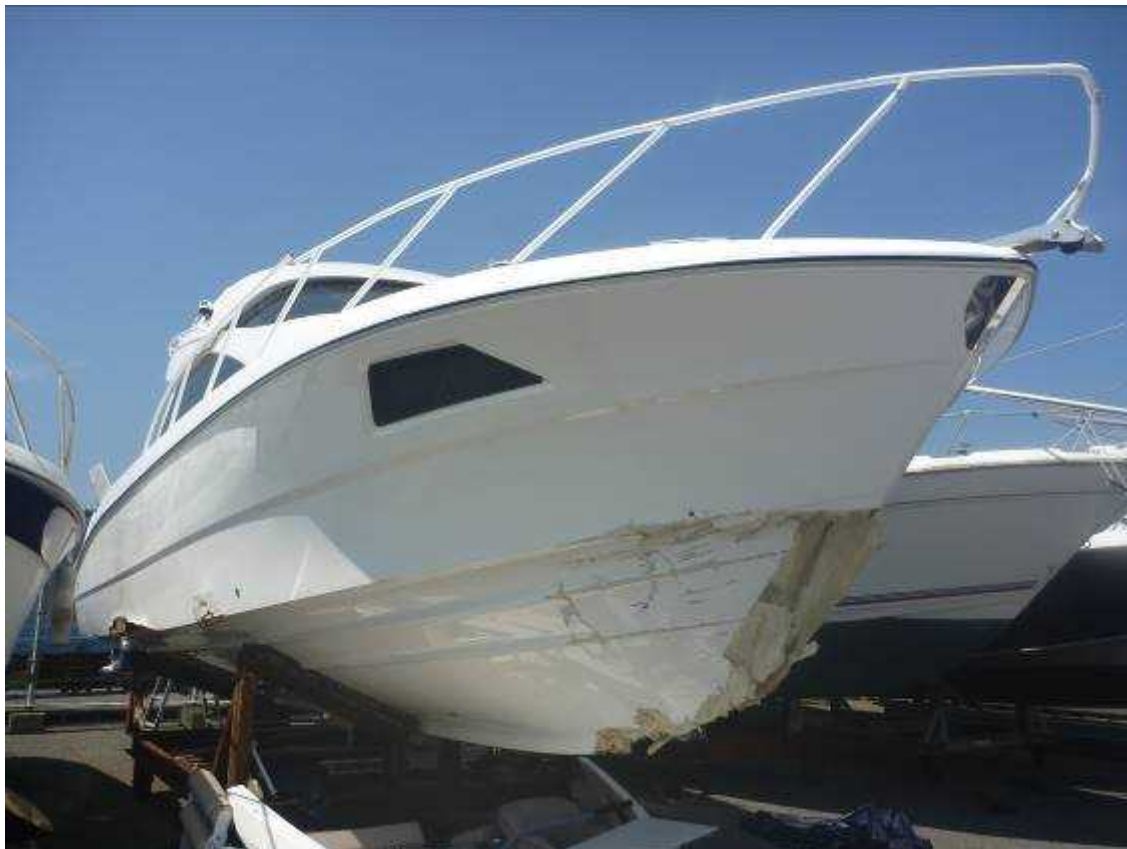
写真1 本船

その他の事項	<p>本船は、操縦席がフライングブリッジにあり、レーダーの装備はなく、島戸漁港出港時の喫水が船首約0.3m、船尾約0.6mであった。</p> <p>船長ら3人は、船長と同乗者が膨張式救命胴衣を、船長の家族が固型式救命胴衣をそれぞれ出港時から着用していた。</p> <p>船長は、小型船舶操縦免許を取得後、操船するのは本船が初めてであり、関門海峡での操船は3回目であったが夜間は初めてであった。また、本件防波堤の存在を知らなかった。</p>

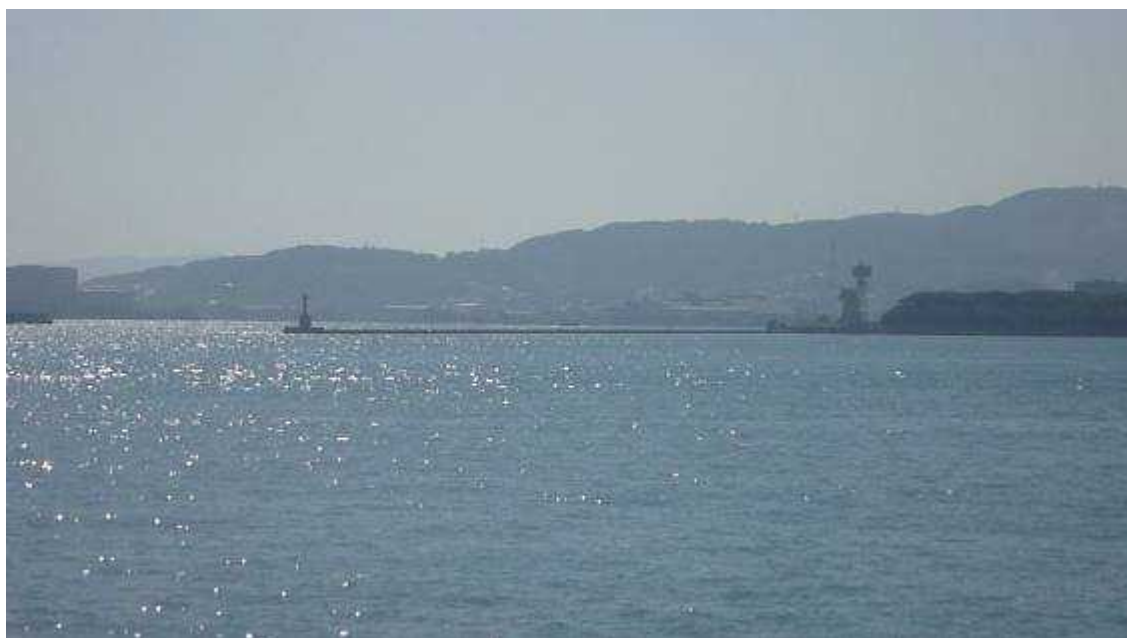
写真2 洞海湾口防波堤（北東方から撮影）

<p>船長は、当初、遅くとも薄明時の19時30分ごろまでに係留地に戻る予定であったものの、島戸漁港南方の海水浴場で催したレクリエーションの後片付けに手間取り、島戸漁港を発進するのが遅れ、夜間に操船することとなった。</p> <p>船長は、本事故の前に関門海峡を操船した経験があり、航行中にGPSプロッター表示を見ながらであれば安全に航行できると考え、出港前にGPSプロッターに表示されている本件防波堤等の関門海峡の水路状況を十分に調査していなかった。</p> <p>船長は、夜間であったこと及び操縦席が高かったことで、灯台以外に明かりがなく、海面上の高さが低い本件防波堤に気付かなかったのだろうと本事故後に思った。</p> <p>本件防波堤は、北九州市若松区側の陸岸から関門海峡方向へ約550m東北東方に延び、先端に2秒ごとの等明暗赤光の若松洞海湾口防波堤灯台が設置され、本事故当時、本件防波堤の海面上の高さは約1.5mであった。</p> <p>本件防波堤においては、平成20年10月以降、4件の衝突（防波堤）事故が発生しており、発生時刻は夜間又は日出前で、事故は船位の確認を行わなかった等のために本件防波堤に向かっていることに気付かずに衝突したものであった。</p>
<p><b>分析</b></p> <p>乗組員等の関与 船体・機関等の関与 気象・海象等の関与 判明した事項の解析</p>	<p>あり なし なし</p> <p>本船は、関門港若松第5区において同港新門司区のマリーナへ向け航行中、船長が、GPSプロッターに情報があつた本件防波堤の存在を知らず、左舷船首方の同期する関門航路の北九州市側を示す右舷標識の灯浮標の列と右舷方の陸岸との間であれば安全に航行できると思い、南東進したことから、本件防波堤に向かっていることに気付かずに衝突したものと推定される。</p> <p>船長は、本事故の前に関門海峡を操船した経験があり、GPSプロッター表示を見ながらであれば安全に航行できると考えていたことから、出港前に関門海峡の水路状況を十分に調査せず、本件防波堤の存在を知らなかったものと考えられる。</p> <p>船長は、関門海峡の北九州市側にある工場群の明かりが見えるようになって安全に航行できると安心したことから、その後、GPSプロッター表示を確かめず、本件防波堤に向かっていることに気付かなかったものと考えられる。</p>

<p><b>原因</b></p>	<p>本事故は、夜間、本船が関門港若松第5区において同港新門司区のマリーナへ向け航行中、船長が、本件防波堤の存在を知らず、左舷船首方の関門航路の北九州市側を示す右舷標識の灯浮標の列と右舷方の</p>

<p>陸岸との間であれば安全に航行できると思い、南東進したため、本件防波堤に向かっていることに気付かずに衝突したものと推定される。</p>
<p><b>再発防止策</b></p>	<p>今後の同種事故等の再発防止に役立つ事項として、次のことが考えられる。</p> <ul style="list-style-type: none"> <li>・ 船長は、出港前に航行予定海域の状況を調査して航海計画を立てること。</li> <li>・ 船長は、夜間は目視だけでは周囲の状況や船位の確認が難しいので、前路の状況及び船位をレーダー、GPSプロッター等で確認して航行すること。</li> </ul>
