# 船舶事故調査報告書

船種 船名 貨物船 千勝丸  
船舶番号 141494  
総トン数 499トン

船種 船名 貨物船 すみほう丸  
船舶番号 140883  
総トン数 499トン

事故種類 衝突  
発生日時 令和元年5月26日 02時09分ごろ  
発生場所 千葉県銚子市犬吠埼南方沖  
犬吠埼灯台から真方位193° 4.6海里付近  
(概位 北緯35° 37.1' 東経140° 50.7')

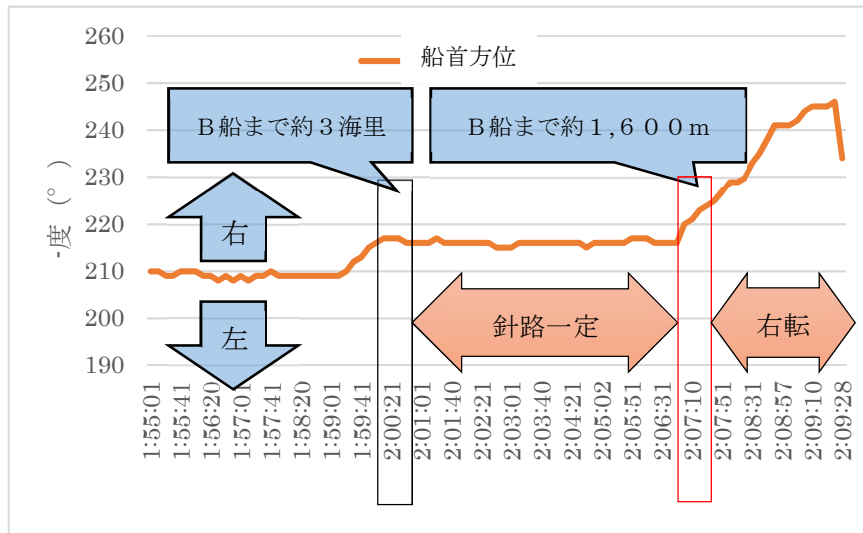
図1 A船の船首方位の推移

A船は、02時07分ごろ航海士A<sub>1</sub>がB船と左舷対左舷で航過する目的で右転を開始し、02時09分ごろ右転を続けていたときにB船と衝突した。

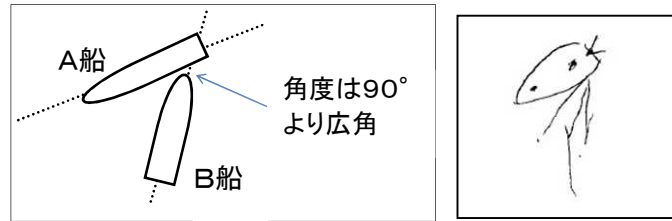
図2 航海士Bが見た衝突直前の両船の位置関係（概略図と手記）

航海士Bは、02時09分ごろ、突然A船の灯火を船首至近に視認して右舷を取ったものの、A船の左舷船尾部とB船の船首部とが衝突した。(図2参照)

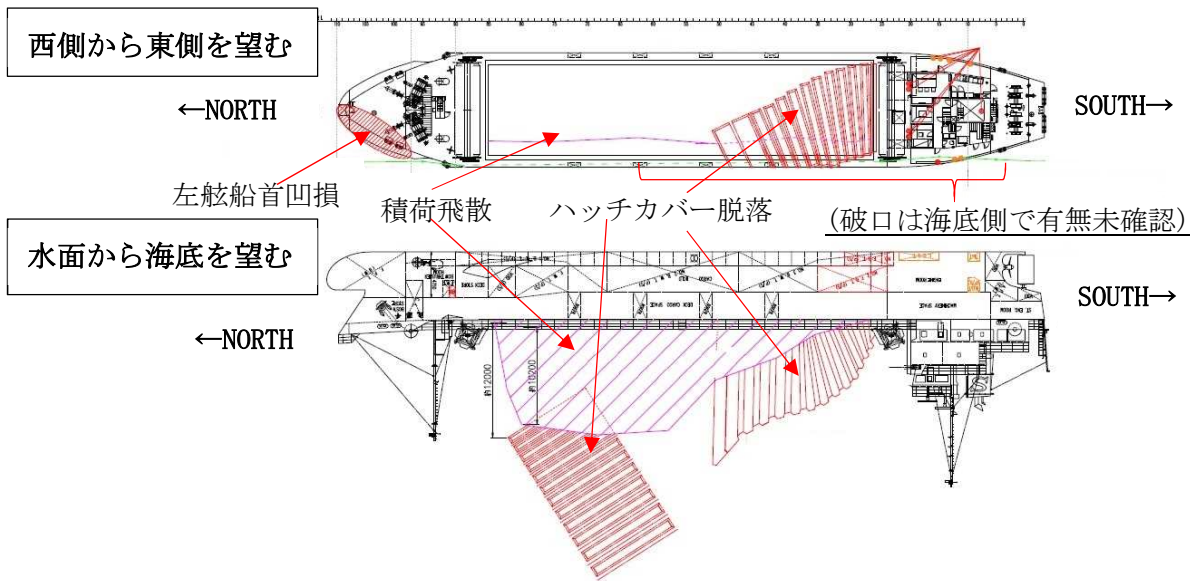
図3 潜水調査報告書(抜粋及び加筆)

A船は、犬吠埼灯台から195°4.9M付近の海底(水深約25m)に、左舷側へ約92°傾斜した横倒しの状態で沈没しており、左舷船首部に凹損を生じていたが、左舷側の破口の有無を確認できなかった。(図3参照)

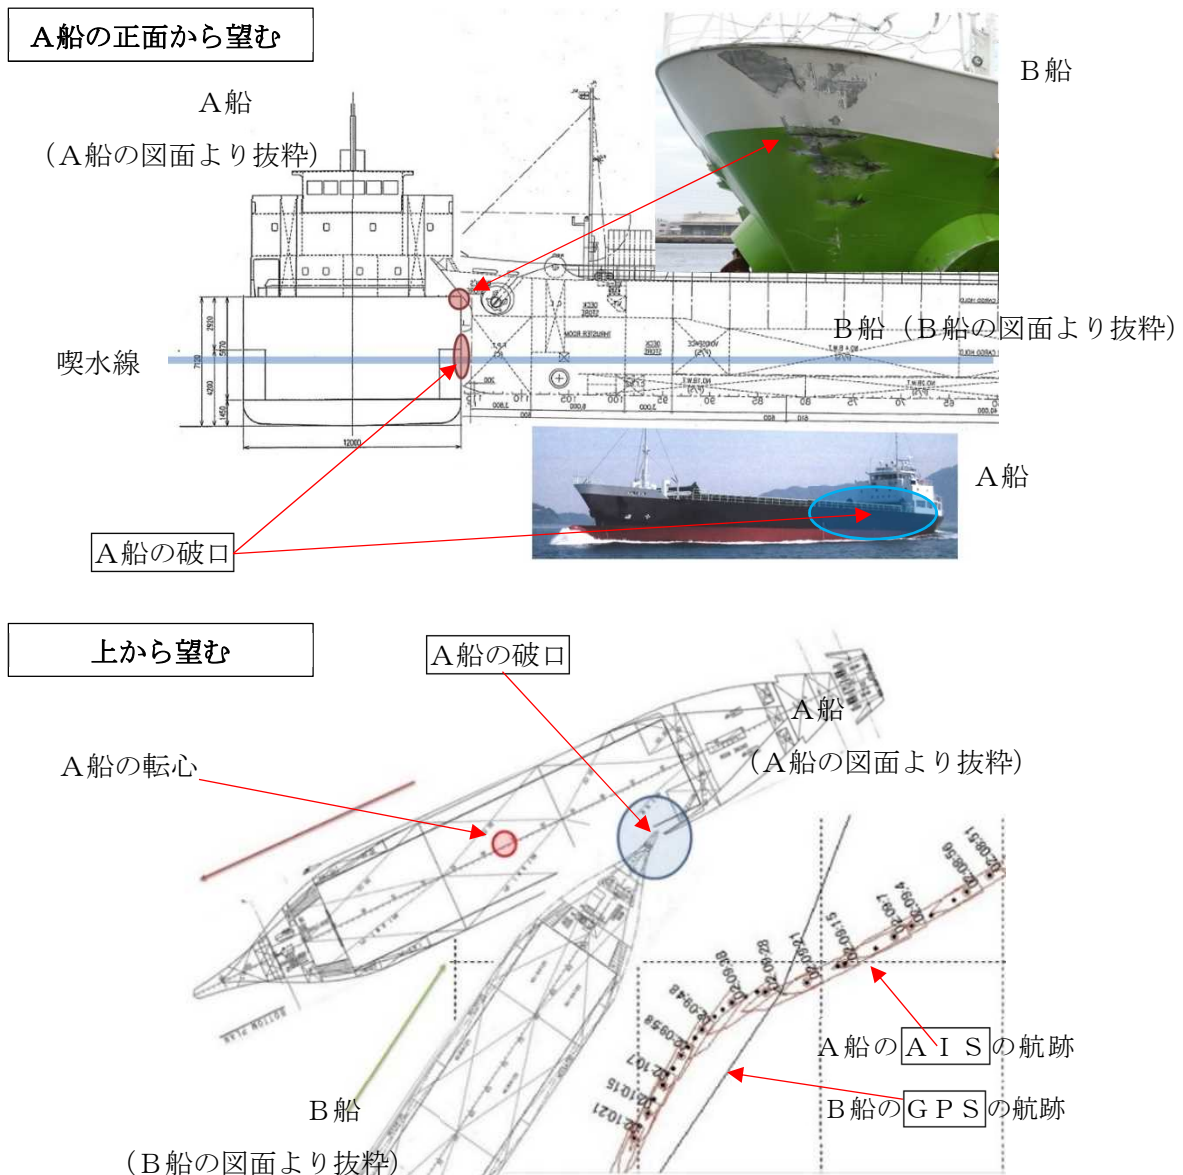
図4 B船の船首部衝突によるA船の破口位置推定図

また、A<sub>1</sub>社が作成依頼し提出した潜水調査報告書及びA船のAISの航跡図並びにA船とB船の各船体図を重ねると、衝突した位置はA船の貨物倉の

喫水線付近やや後方で、A船の破口の位置は確認できなかった。(図4 参照)

- (1) A船は、A船の左舷船尾部の喫水線付近とB船のバルバスバウとの衝突によって破口が生じて貨物倉に浸水し、左舷側へ傾斜して横倒しとなり、船首を下にして沈没したものと考えられる。
- (2) B船の左舷船首部外板等の凹損及び左舷アンカーホース等の曲損は、A船の左舷船尾部とB船の左舷船首部との衝突によって生じたものと考えられる。
- (3) B船の左舷船首部にあったガラスの破片及び白ペイントの付着は、A船の左舷船尾部とB船の左舷船首部との衝突によって生じた可能性があるが、沈没したA船の左舷側が海底に埋もれていて確認できなかった。
- (4) A船左舷側の貨物倉の喫水線及び居住区付近にB船の船首部が衝突してA船に破口を生じた可能性があるが、沈没したA船の左舷側が海底に埋もれていて破口の場所は確認できなかった。
- (5) B船の船倉の荷物は、A船との衝突の衝撃によって崩れたものと考えられ

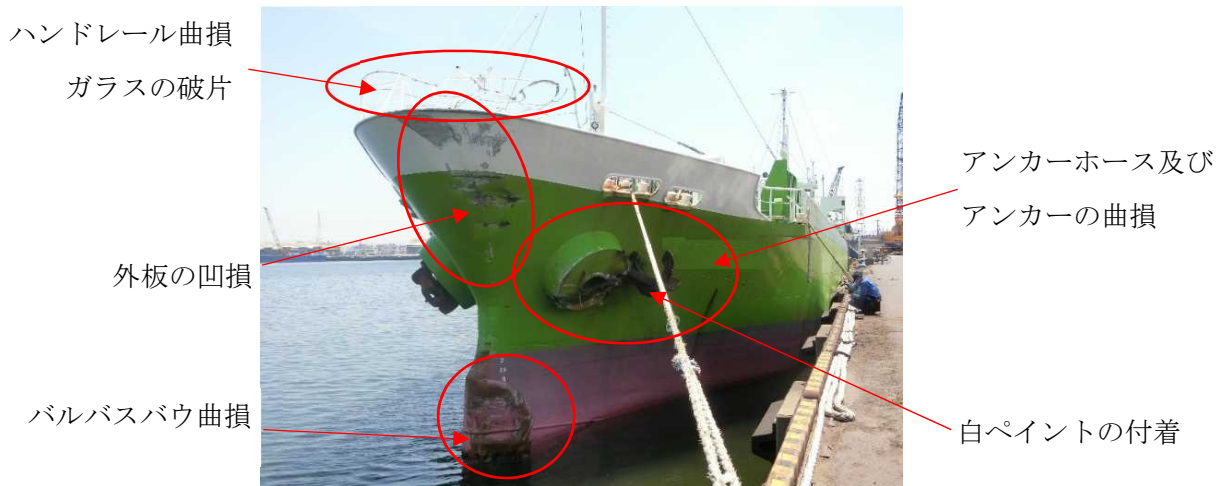
写真1 B船の損傷状況

現場調査及び船長Bの口述並びに船長Bが作成して中国運輸局に提出した事故報告書によれば、B船には、左舷船首部ハンドレール及び外板に凹損等を、バルバスバウに破口を伴う曲損等を、左舷アンカーホース及びアンカーに曲損等を生じた。また、左舷船首部にB船のものではないガラスの破片があり、ステム及び左舷ベルマウスに白ペイントが付着していた。

B船の船倉内に積んでいた鋼材（コイル）の荷崩れがあった。

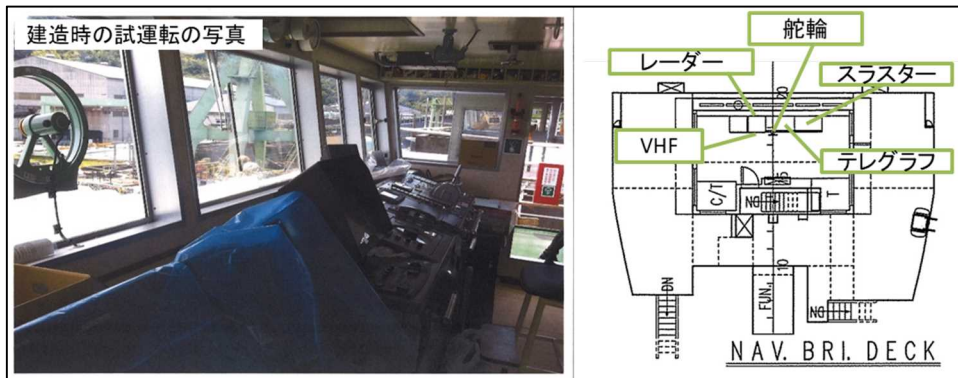
図 5 A船の船橋配置図

船長Aの口述及びA船を建造した造船所の回答書によれば、船橋の船首側窓際中央部にジャイロコンパス、舵輪及び操舵装置があり、その左舷側にVHF受話器及びAIS情報を画面に重畳できる、ARPA機能付きレーダーが設置され、操舵装置の右側に主機操縦テレグラフ及びスラスターの操作パネルが、船橋の後方に海図台等が設置されていた。

船長Aの口述によれば、船体、機関及び計器類に不具合及び故障はなかった。

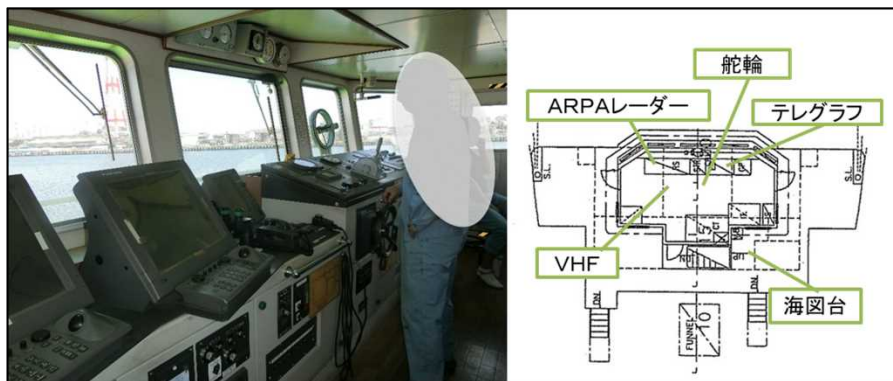
図 6 B船の船橋配置図

現場調査及び船長Bの口述によれば、B船は、船橋の船首側窓際中央部にジャイロコンパス及び舵輪並びに操舵装置があり、その左舷側にVHF受話器及び衝突警報機能を有した、ARPA機能付きレーダーが設置され、操舵装置の右舷側に主機操縦テレグラフが、その後方に海図台等が設置されていた。

船長Bの口述によれば、船体、機関及び計器類に不具合及び故障はなかった。

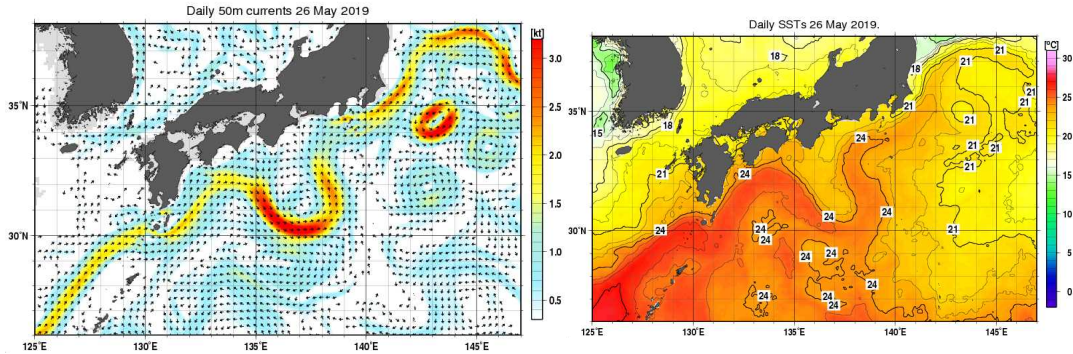
図7 本事故発生場所周辺海域における海流及び海面水温に関する情報

また、本事故現場周辺海域の海流及び海面水温の推算結果は、それぞれ北東流約0.5kn、約21°Cであった。(図7参照)

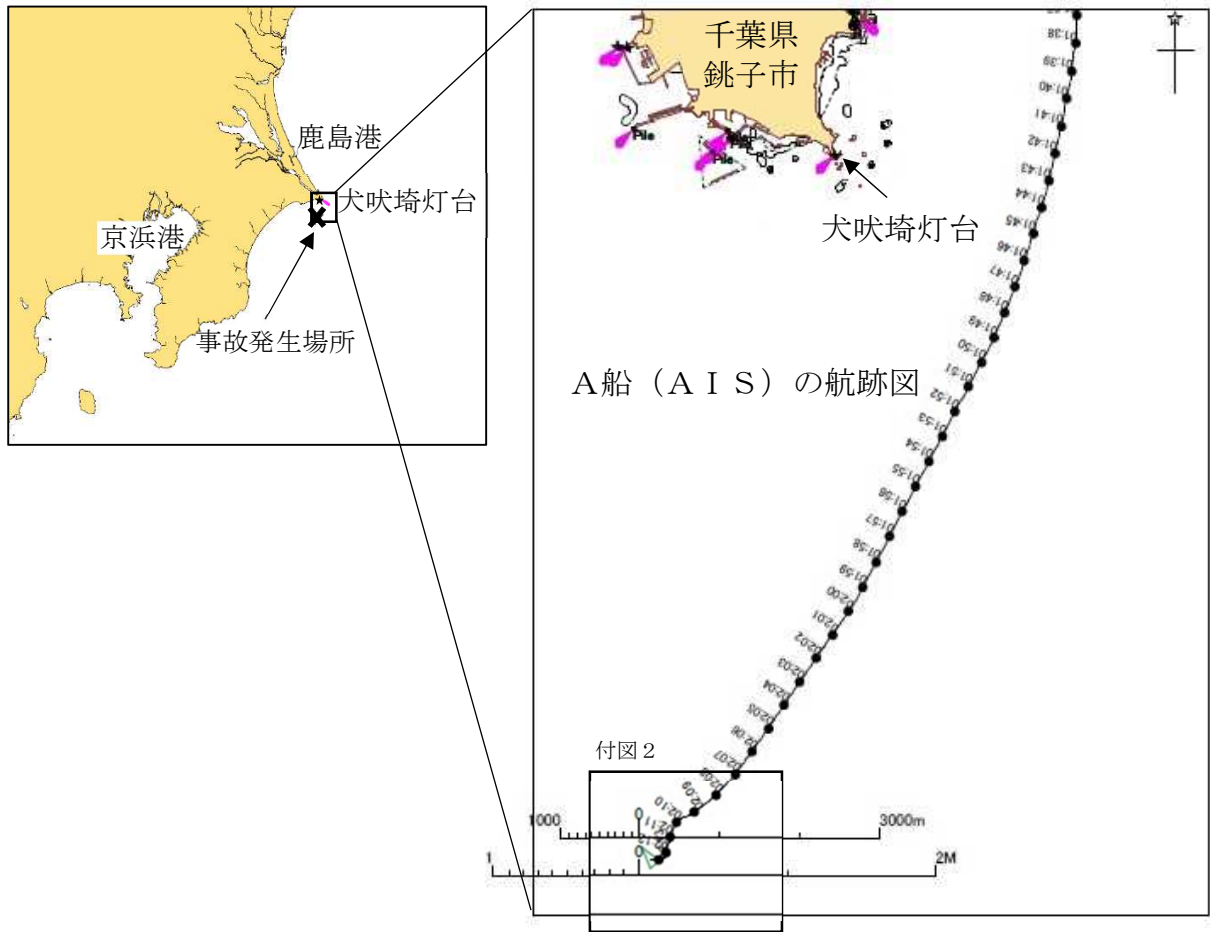
付図1 航行経路図（全体）

本事故の発生日時は、令和元年5月26日02時09分ごろであり、発生場所は、犬吠埼灯台から193°4.6M付近であった。
