## 船舶事故調査報告書

令和3年1月13日

運輸安全委員会（海事専門部会）議決

事故種類	乗揚
発生日時	令和元年11月16日 17時30分ごろ
発生場所	千葉県浦安市総合公園南東方沖 浦安沖灯標から真方位064° 2.2海里（M）付近 （概位 北緯35° 37.7′ 東経139° 56.1′）
事故の概要	旅客船ルナフェスタは、北東進中、のり養殖施設に乗り揚げた。 ルナフェスタは、左舷プロペラ軸に曲損を生じ、また、のり養殖施設は、養殖区画ロープの切損等を生じた。
事故調査の経過	令和元年11月18日、本事故の調査を担当する主管調査官（横浜事務所）ほか1人の地方事故調査官を指名した。 原因関係者から意見聴取を行った。
事実情報 船種船名、総トン数 船舶番号、船舶所有者等 L×B×D、船質 機関、出力、進水等	旅客船 ルナフェスタ、17トン 250-27320東京、株式会社 BERUGA（船舶所有者）、ASIA NEW DREAM 株式会社（運航者、A社） 11.86m（Lr）×4.00m×1.89m、FRP ディーゼル機関2基、432.50kW、平成5年2月
乗組員等に関する情報	船長 男性 60歳 一級小型船舶操縦士・特殊小型船舶操縦士・特定 免許登録日 平成24年4月26日 免許証交付日 平成29年3月29日 （令和4年4月25日まで有効）
死傷者等	なし
損傷	本船 左舷プロペラ軸に曲損 のり養殖施設 養殖区画ロープに切損、のり網等に破損
気象・海象	気象：天気 晴れ、風向 北北西、風速 4m/s、視界 良好 海象：波高 約0.5m 日没時刻：16時33分ごろ
事故の経過	本船は、船長ほか2人が乗り組み、東京都江東区所在のマリーナ（以下「本件マリーナ」という。）を出発し、東京都中央区所在の棧橋で旅客12人を乗せ、法定灯火を表示し、花火大会を観覧する目的で令和元年11月16日16時00分ごろ同大会会場である浦安市総合公園（以下「本件公園」という。）の南東方沖へ向けた。

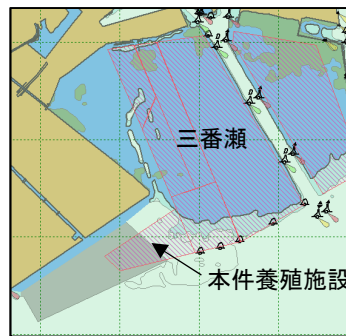
図1 のり養殖施設の情報

<p>その他の事項</p>	<p>A社は、本船で、京浜港東京区周辺、羽田空港沖などのクルーズのほか、花火大会の観覧を目的とする運航を行っていたが、本事故現場付近を運航させることがほとんどなかった。</p> <p>本船に搭載されていた航海用電子海図は、紙海図を基に作成された情報を表示するものであり、海図の情報にはない本件養殖施設が表示されていなかった。</p> <p>千葉海上保安部のホームページによれば、本件養殖施設を含めた乗揚げ注意海域としてのり養殖施設の設置場所（三番瀬）の情報提供を</p>

行っていたものの、船長及びA社は、事前にその情報を調べていなかった。(図1参照)

本件養殖施設の位置情報は、プレジャーボート・小型船舶用港湾案内（一般財団法人日本水路協会発行）、海上保安庁の沿岸海域環境保全情報（CeisNet：シーズネット）等に掲載されていたが、過去の経験上運航に必要性を感じていなかった理由で本船及びA社はこれらの情報を入手していなかった。

置状況を調べるなど、事前に水路調査を行い、船長と情報を共有し、安全運航を図ること。
--	---

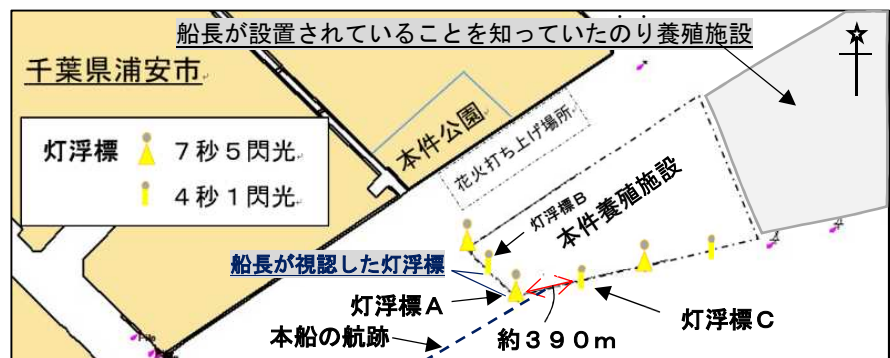
図2 本件養殖施設付近の灯浮標設置状況

本件養殖施設は、四角形の形状で、外周が約4,440mあり、本件養殖施設の西端及び南端には、進入防止の目的で、約220m～400mの間隔で灯浮標6基（灯色黄色、灯質7秒5閃又は4秒1閃、光達距離約1～2km）が設置されており、南西端に位置する灯浮標Aから灯浮標Aの東北東方の灯浮標（以下「灯浮標C」という。）までの距離が約390mであった。(図2参照)

<p>かったので、本件公園の南東方沖に本件養殖施設が設置されていることを知らなかった。</p> <p>船長は、本事故当時、左舷方の灯浮標A及び花火大会会場付近に意識を向けて航行していたので、右舷船首方の灯浮標Cに気付かなかったと本事故後に思った。</p>
<p><b>分析</b></p> <p>乗組員等の関与</p> <p>船体・機関等の関与</p> <p>気象・海象等の関与</p> <p>判明した事項の解析</p>	<p>あり</p> <p>なし</p> <p>なし</p> <p>本船は、本件公園南東方沖を北東進中、船長が、本件養殖施設の存在を知らず、灯浮標A及び灯浮標Bを認めた際、浅瀬を示す灯浮標と思い、灯浮標Cの存在に気付かず、灯浮標Aから南東方へ距離を隔てたところに向け、結果として灯浮標Aと灯浮標Cとの間を横切る針路で航行を続けたことから、本件養殖施設に進入して乗り揚げたものと考えられる。</p> <p>船長は、灯浮標Cの存在に気付いておらず、また、浅瀬が灯浮標A及び灯浮標Bの付近のみに存在すると思いついていたことから、針路上の漂泊場所には浅瀬がないと思ったものと考えられる。</p> <p>船長は、以前本事故現場付近を航行した際に本件養殖施設が設置されていなかったことから、左舷方の灯浮標A及び花火大会会場付近に意識を向け、右舷方の灯浮標Cに気付かなかった可能性があると考えられる。</p> <p>船長及びA社は、事前に航行予定海域の水路調査を行っていなかったことから、本件公園南東方沖に本件養殖施設が設置されていることを知らなかったものと考えられる。</p>
<p><b>原因</b></p>	<p>本事故は、夜間、本船が、本件公園南東方沖を北東進中、船長が、本件養殖施設の存在を知らず、灯浮標A及び灯浮標Bを認めた際、浅瀬を示す灯浮標と思い、灯浮標Cの存在に気付かず、灯浮標Aから南東方へ距離を隔てて灯浮標Aと灯浮標Cとの間を横切る針路で航行を続けたため、本件養殖施設に進入して乗り揚げたものと考えられる。</p>
<p><b>再発防止策</b></p>	<p>今後の同種事故等の再発防止に役立つ事項として、次のことが考えられる。</p> <ul style="list-style-type: none"> <li>・船長は、時期によって養殖施設の設置状況等が変化することを認識し、海上保安庁のホームページで掲載されている乗揚げ注意海域ののり養殖施設の情報及び沿岸海域環境保全情報（シーズネット）等を活用して事前に航行予定海域の水路調査を行い、最新の情報を収集した上で出航すること。</li> <li>・船長は、航行中は、特定の対象のみに意識を向けることなく、常時、周囲の適切な見張りを行うこと。</li> <li>・運航者は、初めて運航する海域ののり養殖施設等の漁場施設の設</li> </ul>

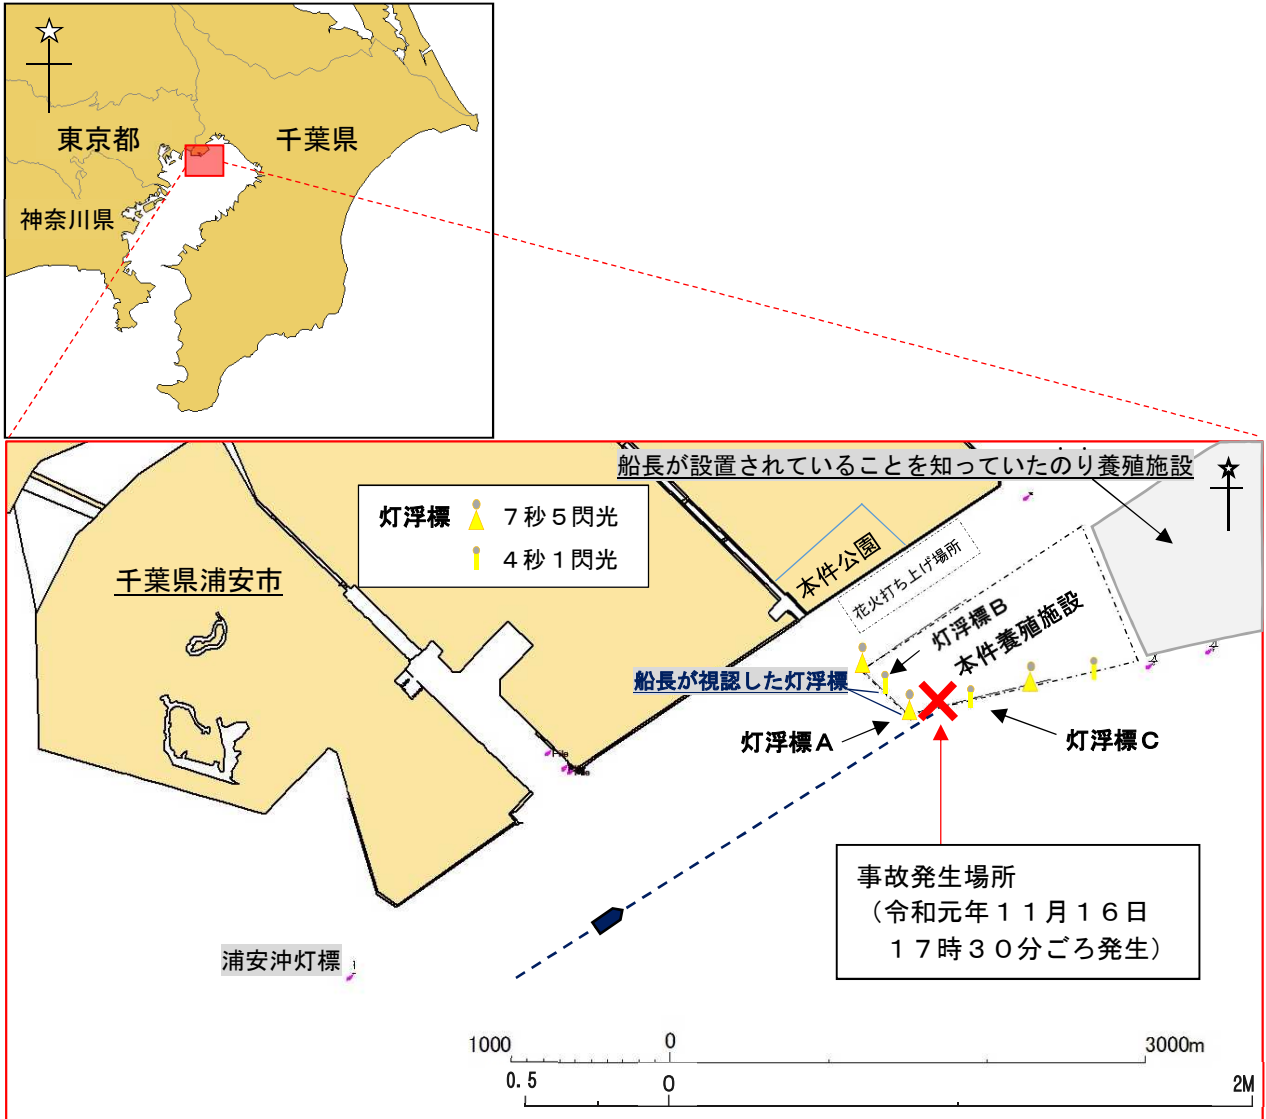
付図1 事故発生経過概略図

<p>本船は、船長が操舵室で目視により見張りを行いながら操縦し、北東進して本件公園の南西方沖に至った。</p> <p>船長は、数年前に本事故現場付近を昼間に航行した際、本件公園の東方沖にのり養殖施設が設置されていたので、同のり養殖施設に接近しないようにその西方海域で漂泊することとし、主機を極微速力前進として航行を続けた。</p> <p>本船は本件公園の南方沖に差し掛かり、船長が、左舷船首方に南北に並んだ黄色に点滅する灯浮標2基を視認した際、これらをのり養殖施設を示す標識とは思わず、河口付近なのでその付近のみに存在する浅瀬を示す灯浮標と思い、また、船首方の灯浮標の存在に気付いていなかった。</p> <p>船長は、花火大会を観覧するための漂泊場所を探していたので、視認したこれら2基の灯浮標の南側の灯浮標（以下「灯浮標A」という。）及び北側の灯浮標（以下「灯浮標B」という。）を結んだ線から距離を隔てて南東方に漂泊しようと思い、そのまま北東進した。</p> <p>本船は、北東進中、船長が、花火大会会場の南東方沖の漂泊場所に近づいたので主機を中立運転としようとしたところ、突然船底付近から異音が聞こえ、17時30分ごろ船体が停止した。</p> <p>船長は、浅瀬に乗り揚げたと思い、本船の主機を中立運転としたのちに後進運転としたが、主機が停止したので、周囲を確認したところ、船体の周りにのり網等を認め、本船がのり養殖施設（以下「本件養殖施設」という。）に乗り揚げたことを知った。</p> <p>船長は、本船のプロペラにロープ等が絡んでいるのを認め、過負荷により主機が停止したことを知り、航行不能と判断して救助を要請することとし、本件マリナー担当者経由で海上保安庁に本事故の発生を通報した。</p> <p>船長、乗組員及び旅客は、来援した本件マリナーの所属艇により救助された。</p> <p>本船は、17日、本事故の発生の通報を受けて来援した本件養殖施設の所有者によりプロペラに絡んだロープ等が切断された後、本件マリナーの所属艇により本件マリナーにえい航された。</p> <p>（付図1 事故発生経過概略図、写真1 本船 参照）</p>
