# 船舶事故調査報告書

船種船名 ロールオン・ロールオフ貨物船 PANSTAR GENIE  
IMO番号 9248227  
総トン数 13,682トン

船種船名 引船 大東丸  
船舶番号 230-33698東京（船舶検査済票の番号）  
総トン数 19.28トン

事故種類 衝突  
発生日時 令和元年6月10日 19時25分ごろ  
発生場所 京浜港東京第3区  
東京西防波堤灯台から真方位347° 950m付近  
(概位 北緯35° 35.6′ 東経139° 46.9′)

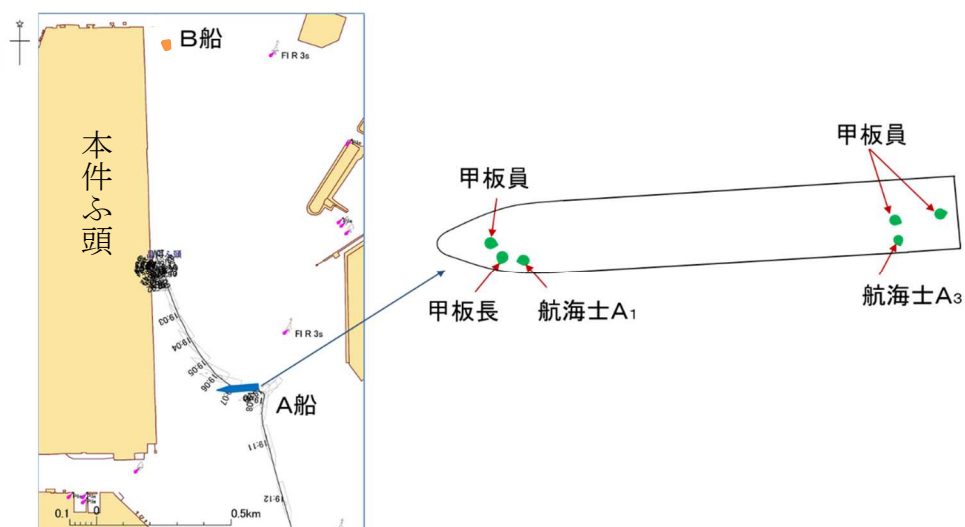
図1 A船の出航時の航跡及びB船の位置（19時07分ごろ）並びにA船の甲板部の出港配置

船長Aは、本件ふ頭北東端付近から南東進してきたB船が左舷船尾方から接近し、大井コンテナふ頭付近で左舷側を並走して衝突していたことに気付かずに航行していたことを海上保安庁により通知された。

船長Bは、19時07分ごろ本件ふ頭の北東端付近で初認したA船が頭付けしているような状態に見えた。（図1参照）

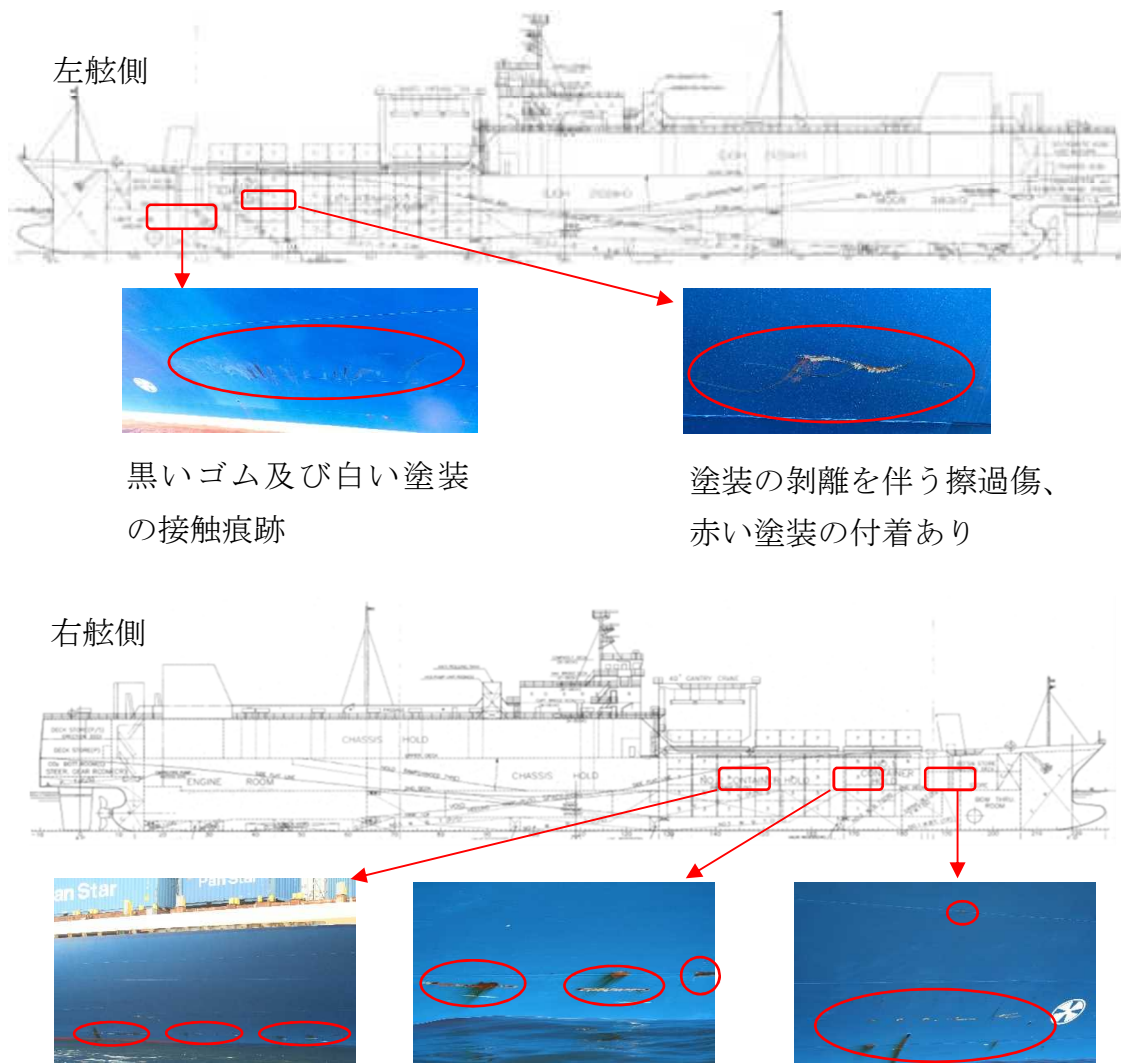
図2 A船の損傷状況

- (1) 左舷船首部外板に長さ約2mの擦過傷を、長さ約1.2mの黒いゴム及び白い塗装の付着をそれぞれ生じた。
- (2) 右舷船首部外板に長さ約5.0mにわたり、断続的に擦過傷を生じた。

黒いゴム及び白い塗装  
の接触痕跡

塗装の剥離を伴う擦過傷、  
赤い塗装の付着あり

両舷船首部外板に塗装の剥離を伴う擦過傷

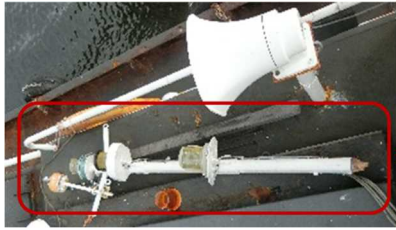
(3)左舷方に変形

- (1) マストに折損を生じた。
- (2) 右舷灯に破損を生じた。
- (3) 操舵室等に変形を生じた。
- (4) 右舷側船尾部のハンドレールに曲損を生じた。
- (5) プロペラに損傷を生じた。

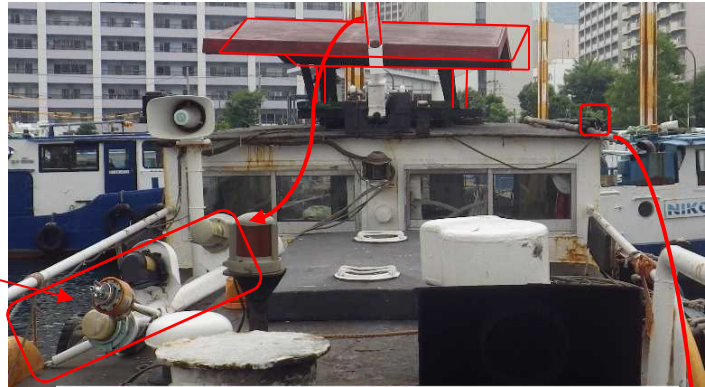
(1)マストの折損、落下の状況

マスト、右舷灯及び操舵室等の損傷状況  
(船尾側より撮影)

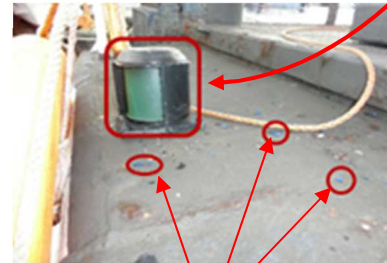
(2)右舷灯の破損

青色塗装の剥離片が散在

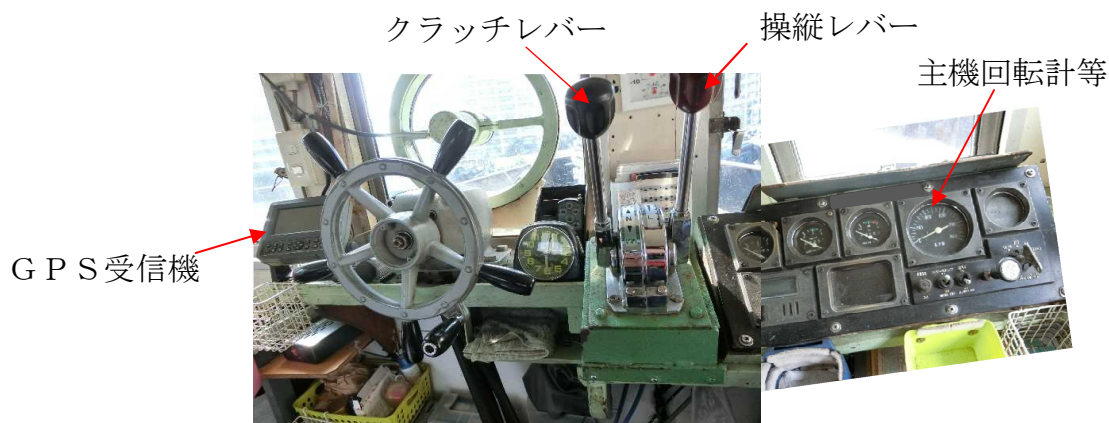
図7 B船の操舵室

B船は、操舵室の船尾側直近に、機関室が配置されており、操舵室内では主機の運転音が通常の会話を妨げるほど大きかった。（図7 参照）

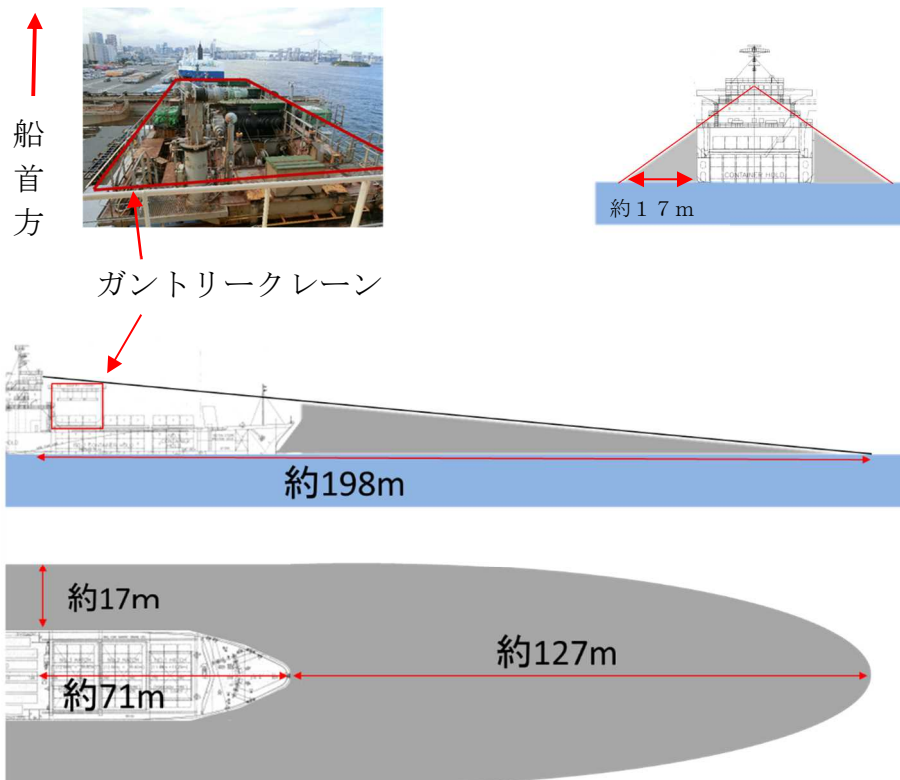
図8 A船の操舵室内からの見通し

A船は、操舵室中央前面に立直する船橋当直者の見通しが海面上では、ブリッジから前方約198m以内の範囲が死角となっていた。

また、操舵室中央付近からの船側方向の見通しは、海面上では船側約17mの範囲が死角となっていた。（図8 参照）

- (1) 大型船の船長は、レーダーの最小探知距離内及び操舵室内からの死角内を航行している船舶が存在しないかを確認するため、操舵室内からだけでなく、ウイングからも見張りを行うこと。
- (2) 大型船の船長は、レーダーが最小探知距離内にいる船舶を探知できないことを再認識し、特に出入港作業中の後進時及び低速時、小型船舶の急な接近に注意するため、甲板上に配置した乗組員の目視による見張りを強化するとともに、周囲の安全を確認した適切な時期に、出航部署の解除を行うこと。
- (3) 汽艇等の船長は、出入港船舶等の動静に関する情報を出航前に入手し、周囲の見張りを適切に行うことにより、大型船の航行を妨げないよう十分距離を隔てて航行すること。

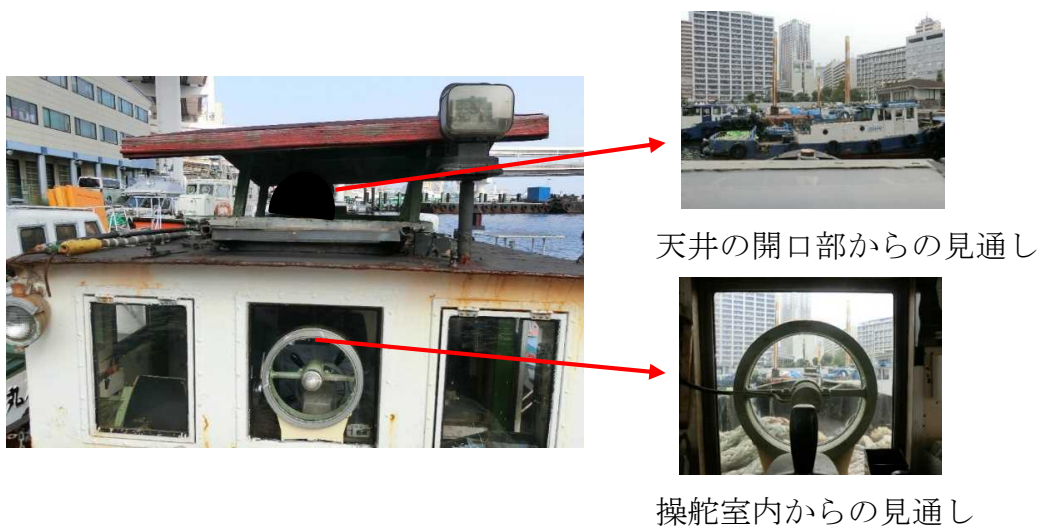
図9 B船の当直時の見通し

- ① 操舵室内部からの見通しは、窓枠及び旋回窓により制限されているが、操舵室天井の開口部から頭部を出して立位で見張りをすることにより、見通しの制限がない状態での見張りが可能となっていた。

- ② 船長Bは、周囲を注意深く見る目的で、出航時より操舵室天井の開口部から頭部を出して操舵室に立っていたものの、雨に濡れた顔をタオルで拭いながらの見張りであったので、周囲の状況の把握が困難な状況だった。
- ③ 船長Bは、大井コンテナふ頭付近を航行するようになった後、椅子に腰を掛けて見張りを行った。

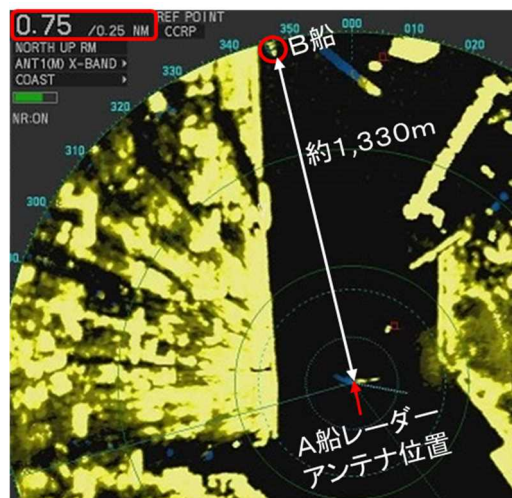
図11 19時07分37秒のA船レーダー映像

(3) B船の船影は、19時07分37秒ごろA船のレーダーアンテナから北方1,330m付近に表示されており（図11参照）、その後、両船間の距離が徐々に縮まり、19時15分50秒ごろA船のレーダーアンテナ左舷側船尾方237m付近に表示されていたが（図12参照）、19時16分14秒から19時25分00秒までB船の船影が確認できず、19時26分14秒ごろには両船間の距離が広がり、A船のレーダーアンテナ右舷側船尾方695m付近に表示されていた（図13参照）。

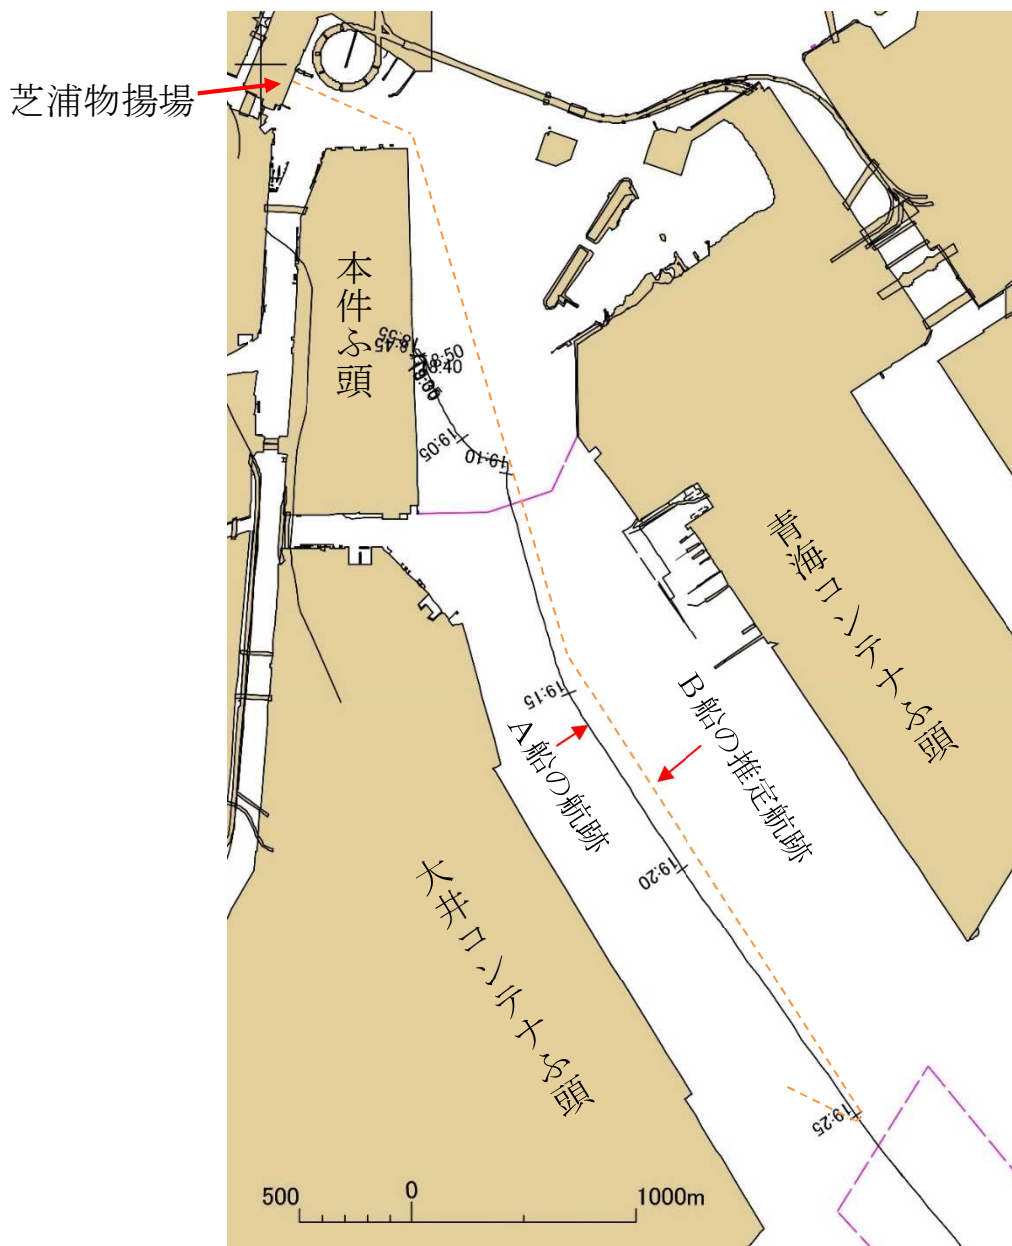
図14 A船の航跡及びB船の推定航跡

(4) A船のAIS情報による航跡及びB船の推定航跡は、図14のとおりであった。

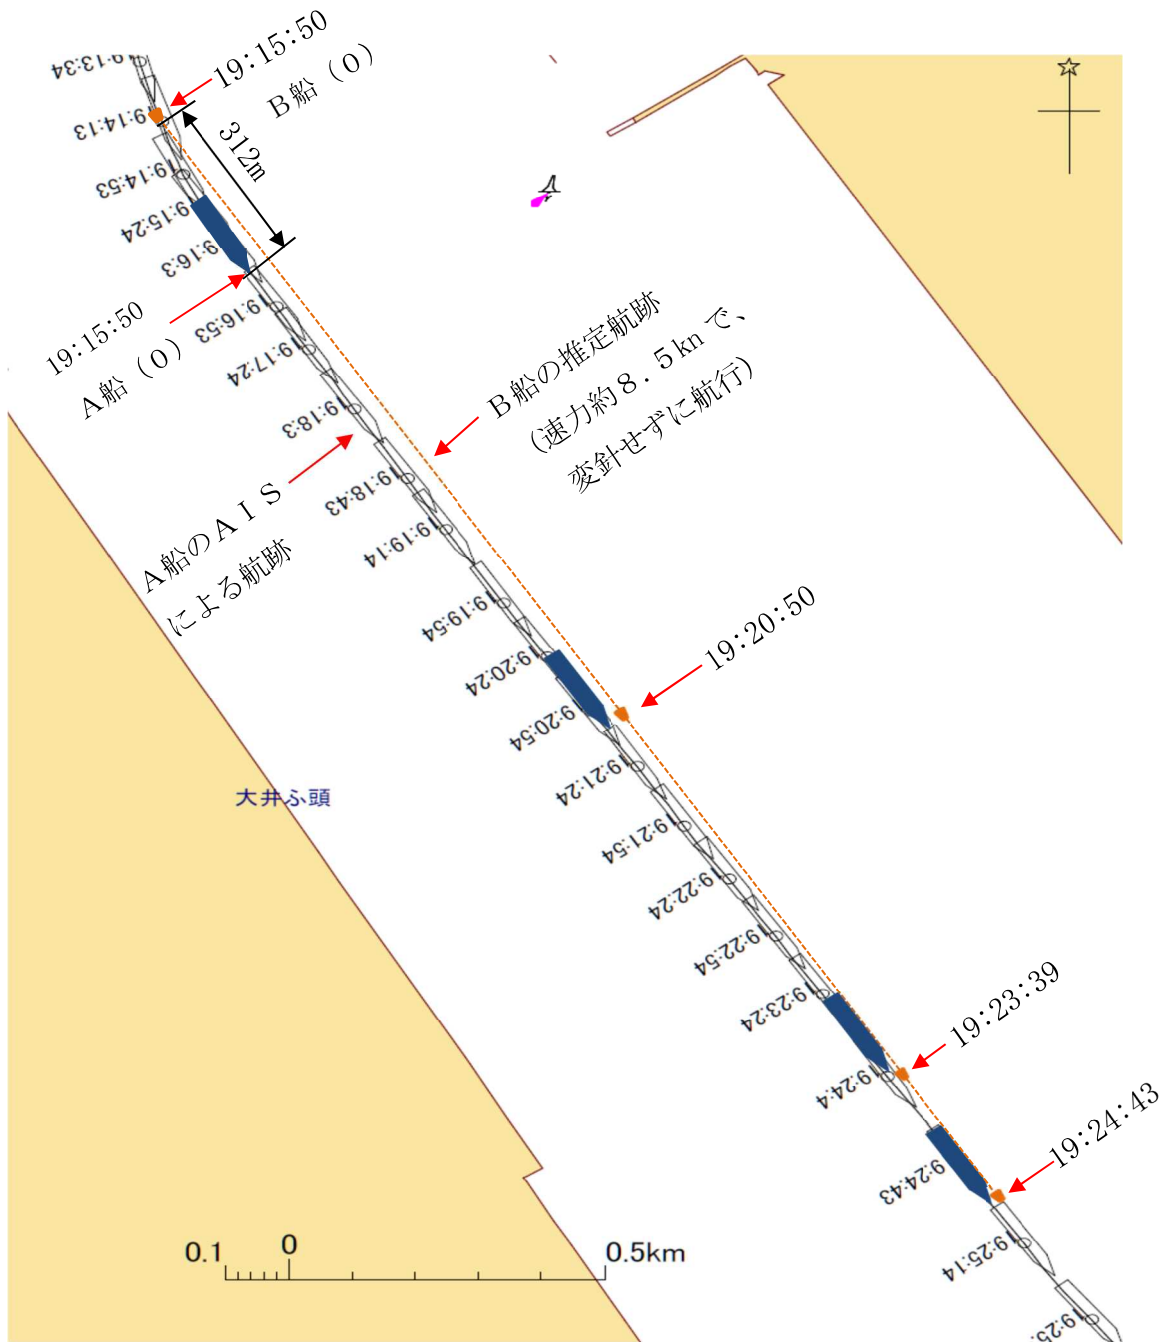
図 1 5 A船及びB船の位置関係

19時15分50秒におけるA船及びB船の位置を基準としたA船のAIS記録によるA船の航走距離及びB船の速力約8.5knで推算した航走距離並びにA船船首からB船までの距離は、表4のとおりであり、A船及びB船の位置関係は図15のとおりであった。

- (1) B船は、19時15分50秒ごろA船の船尾より約151m後方を航行していた。
- (2) B船は、19時20分50秒ごろA船の船首付近を航行していた。
- (3) B船は、19時23分49秒ごろA船の船首前方約26mを航行していた。
- (4) A船は、増速して、19時23分43秒ごろB船とほぼ同速力(8.6kn)となった後さらに増速し、19時25分ごろB船に追いついた。
- (5) B船は本事故当時、A船の存在に気付いておらず、A船の操舵室内からの

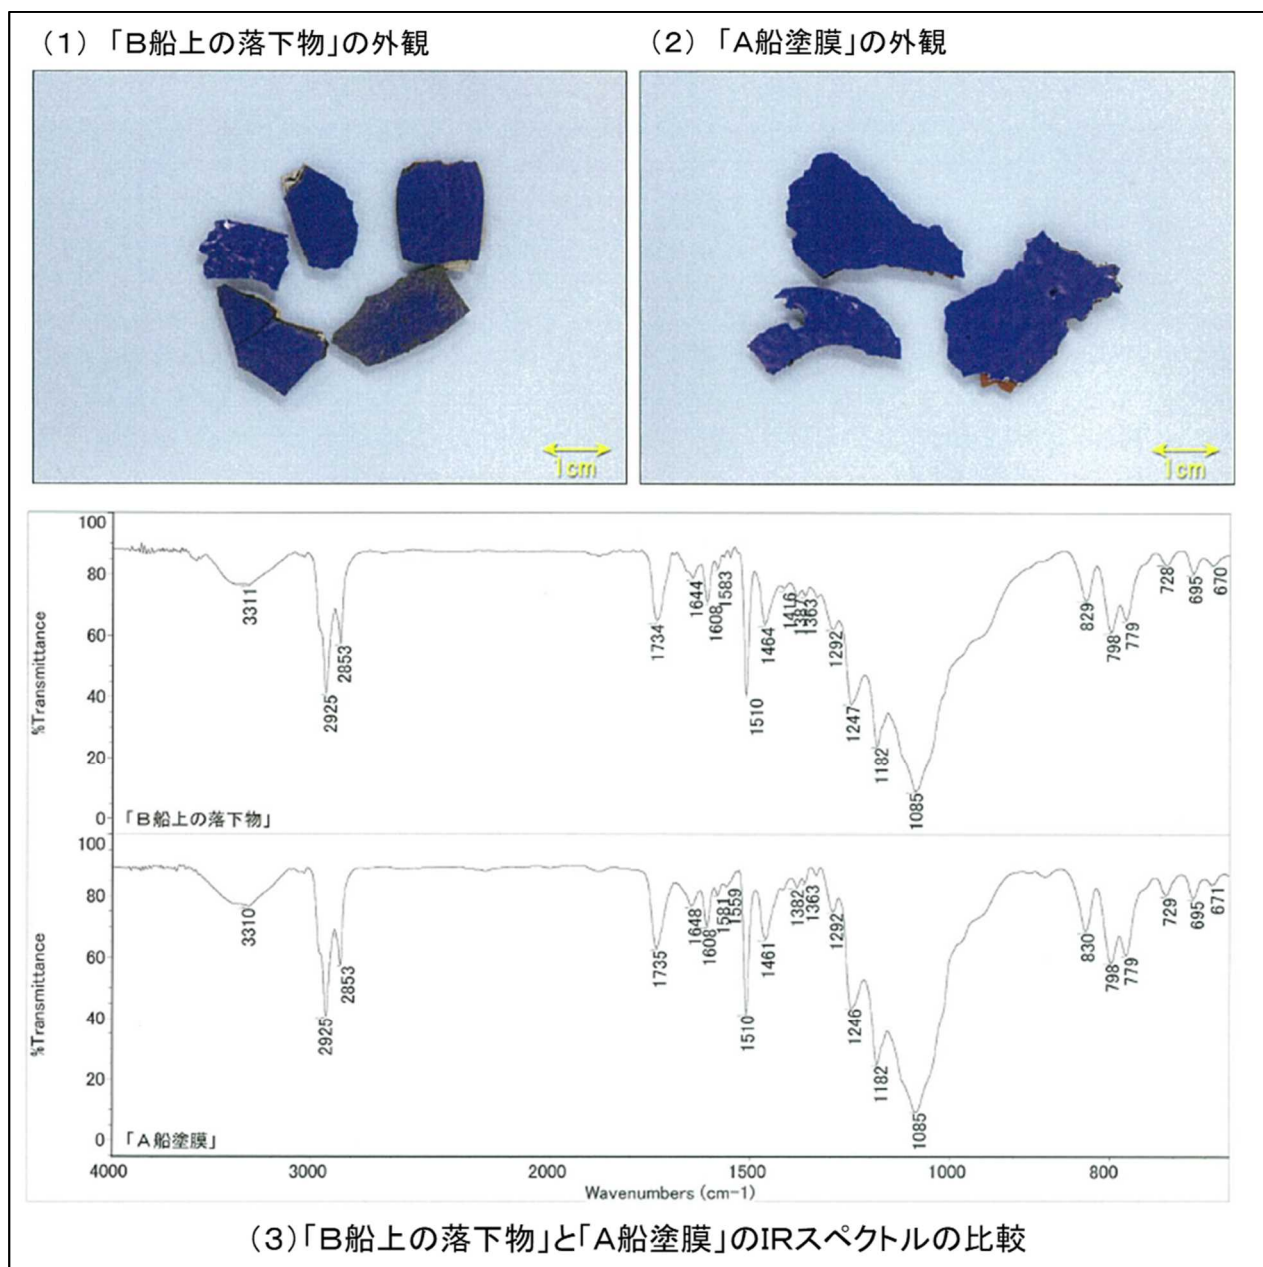
図17 赤外分光法による異同識別調査結果(抜粋)

図17(3)に示すように、「B船上の落下物」のIRスペクトルに見られる赤外吸収の波数領域やスペクトル形状は、「A船塗膜」と良好に一致していた。これより、「B船上の落下物」と「A船塗膜」は同一の成分と判断された。

したがって、「B船上の落下物」は「A船塗膜」が起源と考えられた。

2.10から、成分調査の結果、B船の甲板上に散在していた青色塗料とA船の外板塗料とが一致したことから、本事故時に接触しA船から剥離して落下したものと推定される。

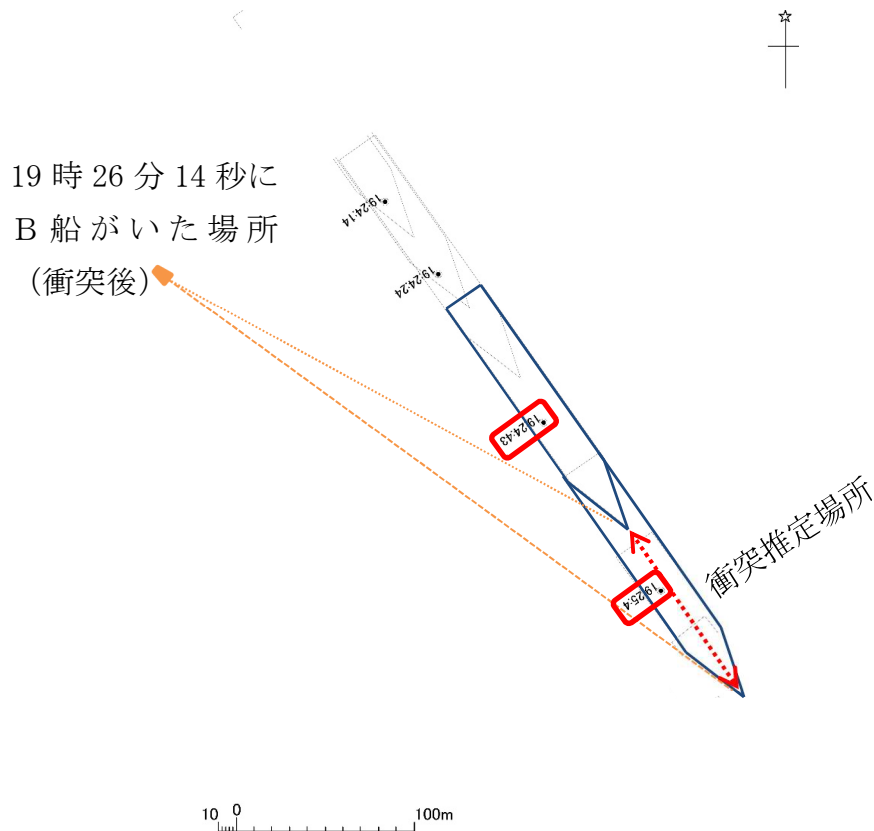
図18 衝突推定場所

- ① B船は、6月10日19時05分ごろ京浜港東京第2区芝浦物揚場を離岸し、半速力前進で航行を開始した。
- ② 船長Bは、19時07分ごろ、本件ふ頭の北東端付近において、B船を右転させて羽田空港沖に針路を定め、京浜港横浜区大黒ふ頭に向け、主機を全速力前進とし、約8.5knの速力で航行した。
- ③ B船は、本件ふ頭沖から大井コンテナふ頭沖を航行中、A船の左舷側至近を船尾方から船首方に進出し、A船の針路と交差する針路で南東進した。
- ④ B船は、増速して追いついてきたA船の左舷船首付近と衝突した後、船長Bが右舵をとり、自船を増速させたことから、A船の球状船首を乗り越えて右舷方に回り込んだ。
- ⑤ A船のレーダーアンテナ位置から船首までの距離約75mを考慮したGPS位置情報及びレーダーの映像記録によれば、B船がA船の左舷側から球状船首を乗り越えたタイミングは、19時24分43秒から19時25

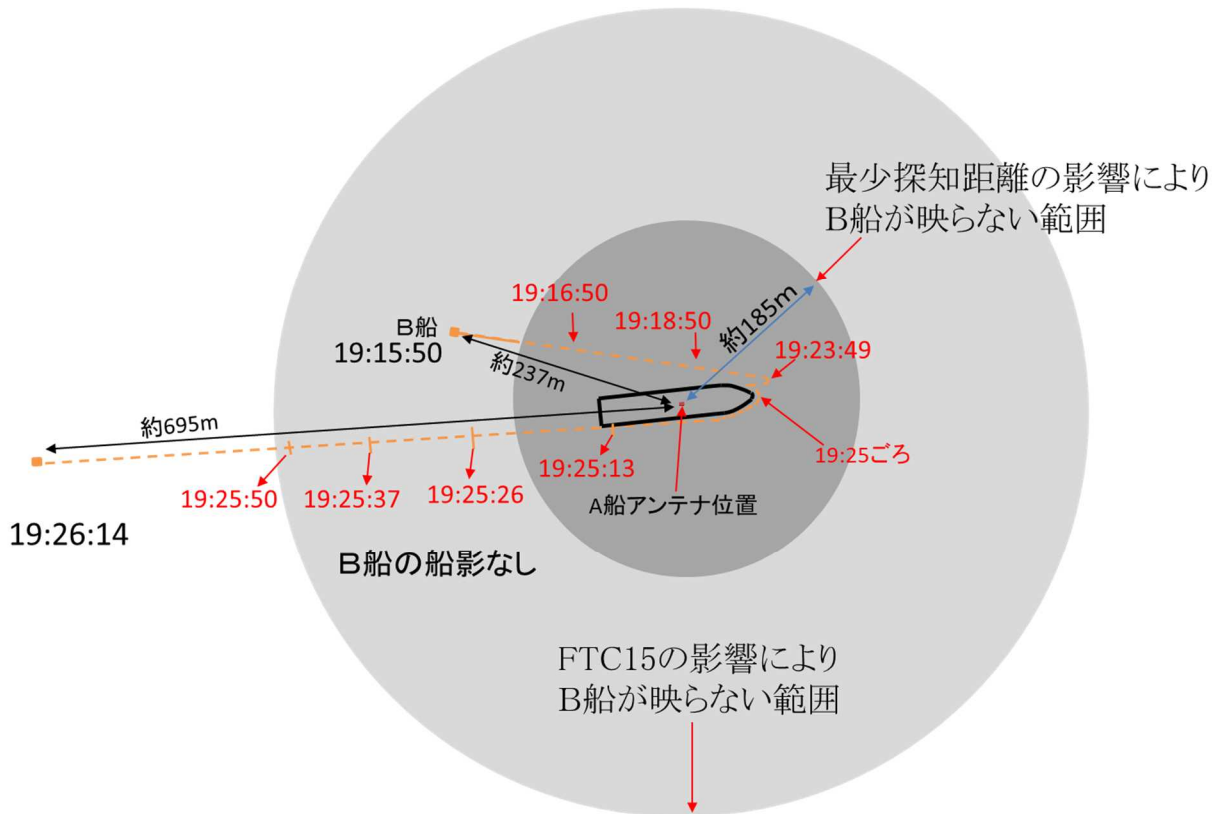
図19 A船のVDRに記録されたレーダー映像によるB船の情報

- (1) 19時10分14秒から19時14分50秒の間、B船の船影は、降雨の反射波の中に紛れていた。
- (2) 19時11分14秒ごろ、降雨の影響を抑える目的で、FTC調整を10とした。
- (3) A船のレーダーの最小探知距離は、約0.1M（約185m）であり、19時15分50秒以後、B船がA船の最小探知距離内を航行していたので、レーダー映像にB船の船影は映っていなかった。
- (4) 19時20分26秒ごろ以後、降雨の影響を抑える目的で、FTC調整を10から14、更に15と強くした影響により、B船の船影が再び表示されたのは19時26分14秒ごろ以後、No.1レーダーアンテナから約695m以上離れた場所であった。（図19参照）

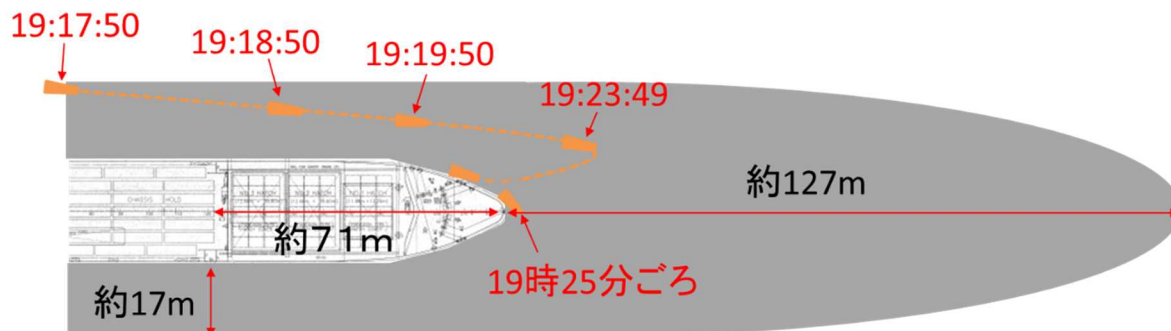
図20 A船の操舵室内からの死角及びB船の推定航跡

2.5.5、2.7.3及び3.2.6から、B船は、19時17分ごろまで、A船の操舵室前面中央からの死角とはならない、左舷船側より17m以上隔てた位置を航行していたが、19時18分ごろからA船の左舷船側より17m以内に接近して航行し、A船の操舵室内からの死角内に入ったものと考えられる。（図20参照）

A船は、操舵室内からの死角を補うため、ウイングからの見張りをすることにより、死角に入る前のB船の航行に気付き、B船に対して注意を喚起することができ、また、B船は、A船の動静を注意深く把握することにより、A船に接近することなく航行し、本事故を回避できた可能性があるものと考えられる。

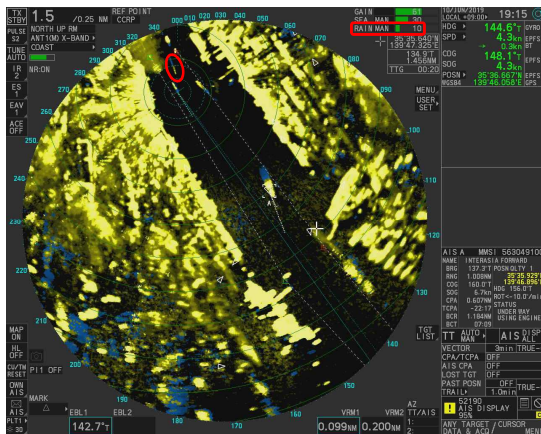
(3) 19時15分50秒ごろ

B船まで約0.1M FTC10

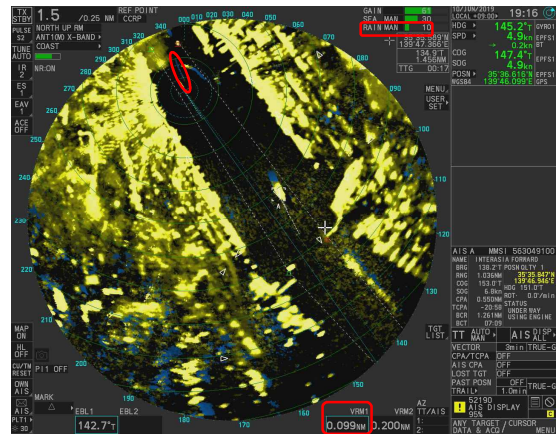
(4) 19時16分38秒ごろ

B船の映像が消え、航跡のみ表示されている

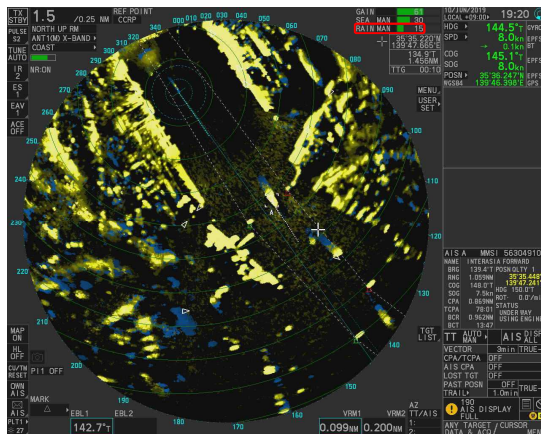
(5) 19時20分26秒ごろ

FTC15 B船の映像なし
