船舶事故調査報告書

令和3年4月7日
 運輸安全委員会（海事専門部会）議決
 委員 佐藤 雄二（部会長）
 委員 田村 兼吉
 委員 岡本 満喜子

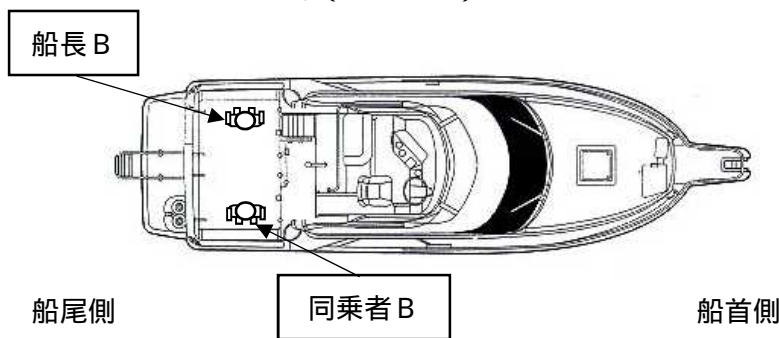
</div> <p>図1 B船の船長B及び同乗者Bの位置(本事故当時) 船長Bが、ふと左舷方を見たところ、B船の左舷方約500mのと</p>

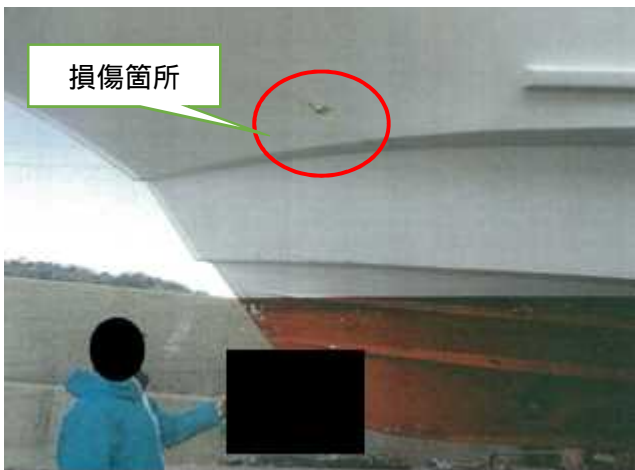
写真2 A船の損傷状況（左舷船首部）

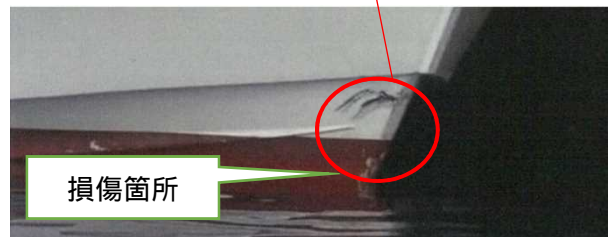
写真3 A船の損傷状況（右舷船首部）

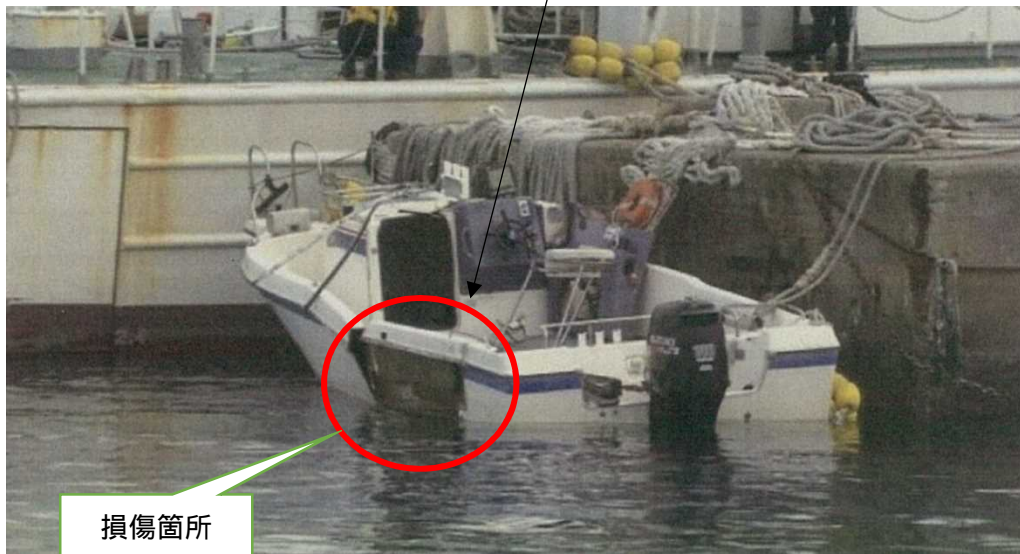
写真5 B船の損傷状況（左舷中央部）

損傷箇所
