船舶事故調査報告書

船種船名 旅客船 飛鳥Ⅱ
船舶番号 140287 (IMO番号 8806204)
総トン数 50,444トン

事故種類 火災
発生日時 令和2年6月16日 13時11分ごろ
発生場所 京浜港横浜第1区大さん橋ふ頭D号
横浜東水堤灯浮標から真方位241°1,200m付近
(概位 北緯35°27.1' 東経139°38.8')

運輸安全委員会(海事部会)議決

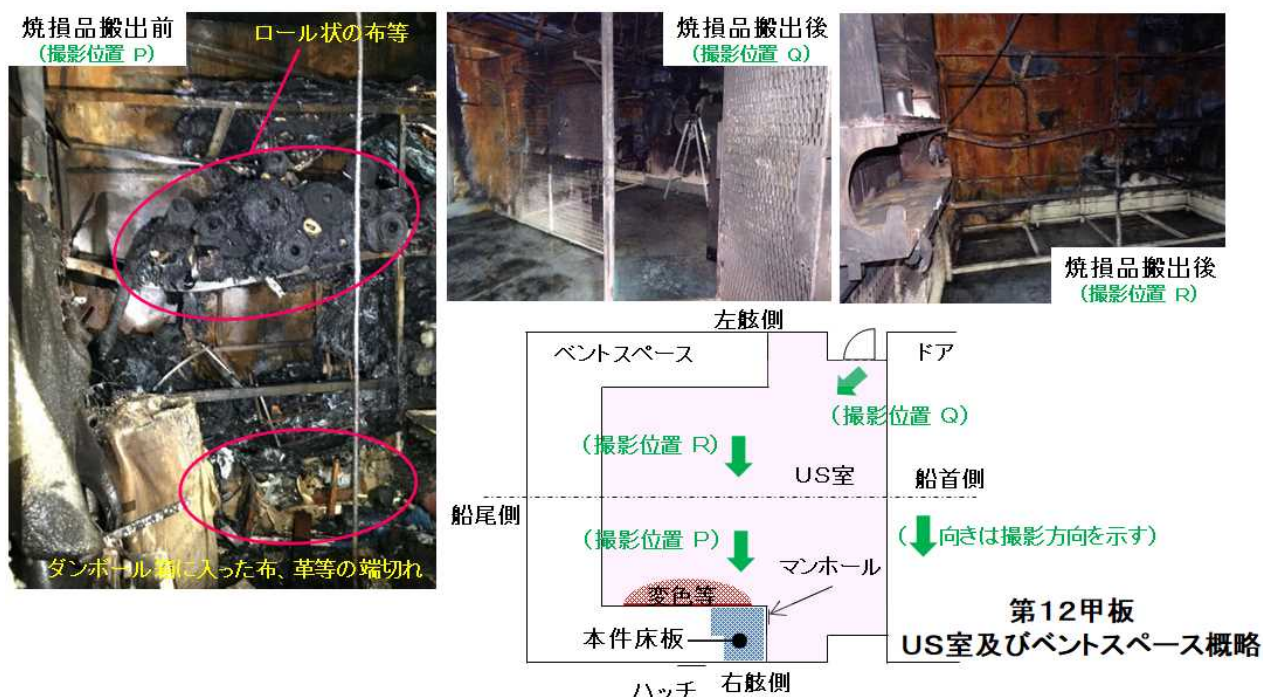
図2 本船の損傷状況

US室は、ベントスペースとの間にある右舷側壁面（以下「本件壁面」という。）付近に置いてあった補修資材等が焼損して収納棚が変形し、右舷側の壁面が焼損して煤が付着し、塗装が焼けて鋼板の地肌が露出した部分が酸化して茶色に変色していた。

焼損した補修資材は、主に本船で使用される椅子等の家具補修用の布（革製品含む）等であり、ロール状に巻かれた状態のものと端切れがダンボール箱に入れられた状態のものがあり、US室右舷側の本件壁面の下部付近にこのダンボール箱が置かれていた。

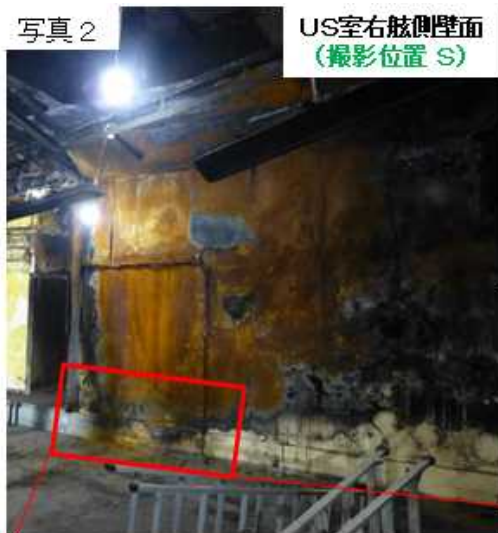
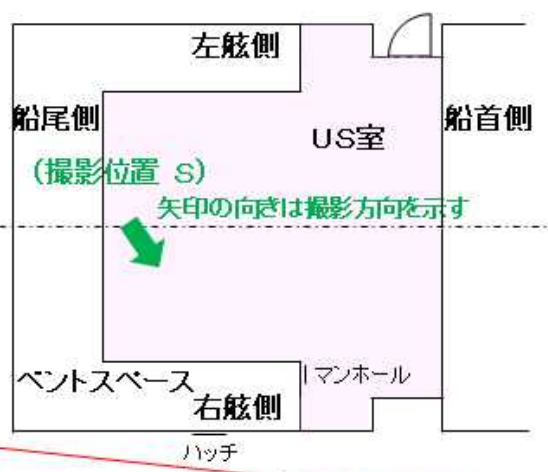
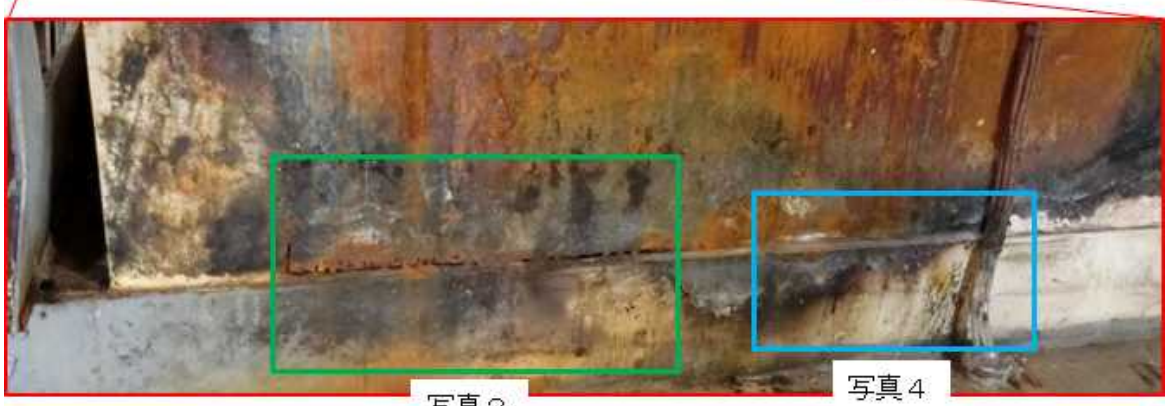
図3 US室右舷側の本件壁面付近の焼損状況

- (1) 右舷側の壁面は、塗装がなくなって表面が酸化し、煤が付着していた。
- (2) 右舷側の壁面にある電気配線は、短絡等の痕跡がなかった。
- (3) 常温で自己発火の可能性がある資材は、本件壁面の下部付近に置かれていなかった。
- (4) 本件壁面の下部は、建造時の溶接跡付近に沿って一部破口があり、別の場所には鋼板が溶融して固まった跡があった。
- (5) 右舷側の天井は、焼け落ちていた。
- (6) 左舷側の天井は、右舷側とは異なって内装が残っていたものの、煤が付着しており、火災探知装置の感知器（煙検知式）が火災により落下して配線のみ残っていた。

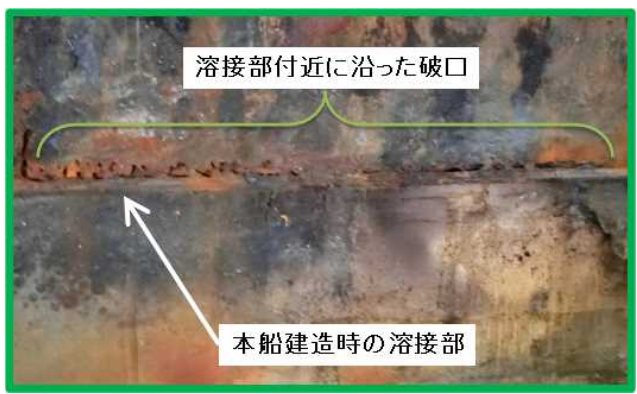
写真3 本件床板溶接部付近の破口

わる認識が不足しており、切断火口を本件床板に直角に当て、ほぼ本件壁面の際に沿って切断を行い、加熱線上から本件壁面までの距離が約10mmであった。本件壁面は、ガス切断作業後、本件床板を切断した箇所の上下に、破口及び若干の溶融した跡が確認された。

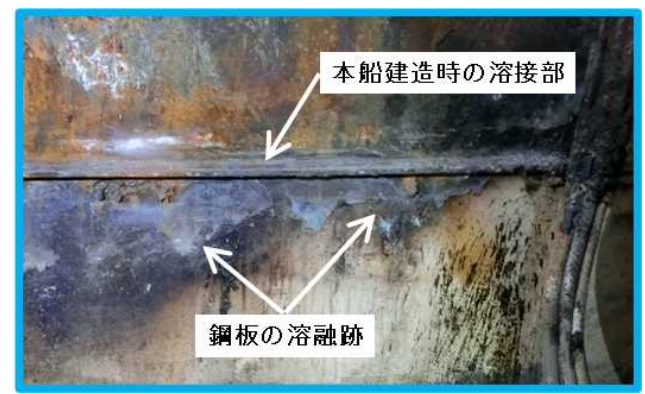
写真4 本件床板溶接部付近の鋼板の熔融跡

- (4) 本件壁面は、本件床板の切断場所付近で鋼板が溶融した痕跡や破口があり、本件壁面に腐食及び亀裂があった脆弱な部分が溶融してガス切断の火花がUS室側へ通過し、可燃物に引火した可能性があると考えられる。

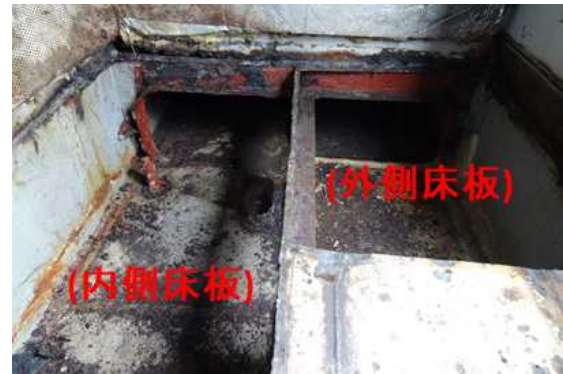
写真7 本件床板を取り外した状態

ガス切断作業で取り外した本件床板は、写真8のとおり全体に腐食が進んでおり、船首側では鋼板板厚が薄くなって破口があったが、船尾側では腐食が進んでおらず、鋼板板厚が残っていた。また、本件壁面は、本件床板を切断した付近に、若干の腐食及び亀裂があった。

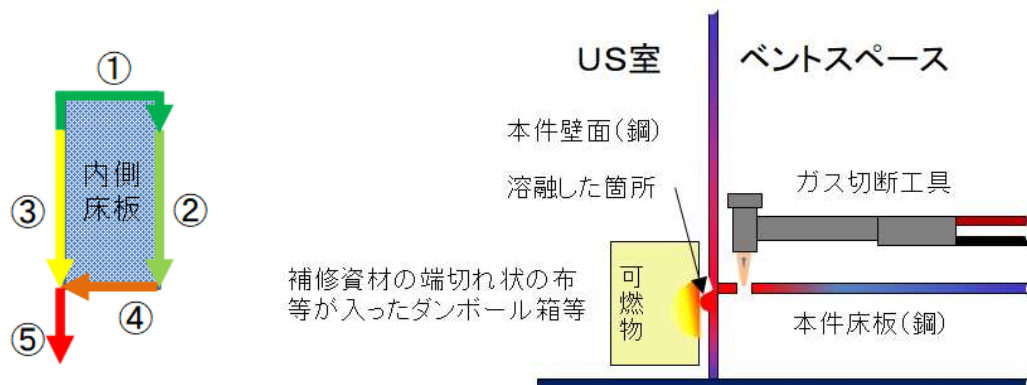
図8 内側床板切断作業の手順及び可燃物の発火状況

- (2) US室の本件壁面下部付近にあった補修資材の端切れ状の布等が入ったダンボール箱は、ガス切断作業で加熱された本件床板とほぼ水平位置に置かれており、本件壁面に伝導した(1)のような高温の熱によって過熱され続け、約250℃の発火点に達して発火した可能性があると考えられる。
- (3) US室は、ダンボール箱が発火したことから、火炎が内部にあった端切れ状の布等及びその上部の棚に収納されていたロール状の布に燃え移り、その後、US室右舷側にあった他の可燃物に延焼したことから、火災に発展したものと考えられる。

本件壁面への高温の熱の伝わり方は、ガス切断工具の切断火口を当てる角度及び本件壁面との距離によって変化し、本件作業におけるガス切断作業では、整備士が本件壁面の際に沿って本件床板を切断し、かつ、鋼板板厚が残る本件床板の船尾側の切断に時間を要したことから、本件壁面を過熱させることとなった可能性があると考えられる。

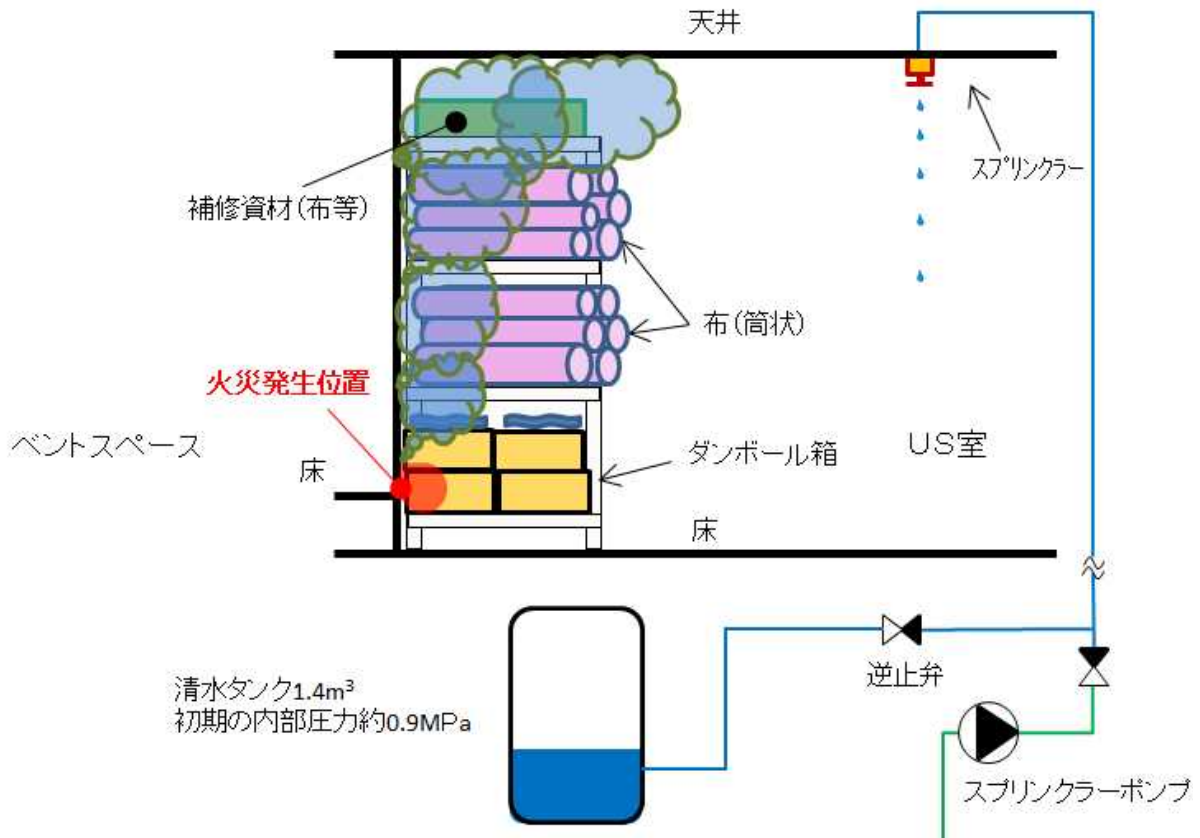
図10 自動スプリンクラー装置の系統とUS室における火災発生位置

- (1) 自動スプリンクラー装置は、火災発生後、US室内の温度上昇を検知器が感知（設定温度68℃）して自動作動し、スプリンクラー用清水タンクの水が同タンクの内圧によって送水されたものの、スプリンクラーポンプが始動

せず、送水及び加圧されなかったため、すぐに水の圧力が下がり、十分な射水ができていなかった。

スプリンクラーポンプは、本事故前日の15日夕刻ごろ修理を終えたものの、送水テストを行っていなかったため、同ポンプの始動用スイッチが自動始動モードへ戻されていなかった。

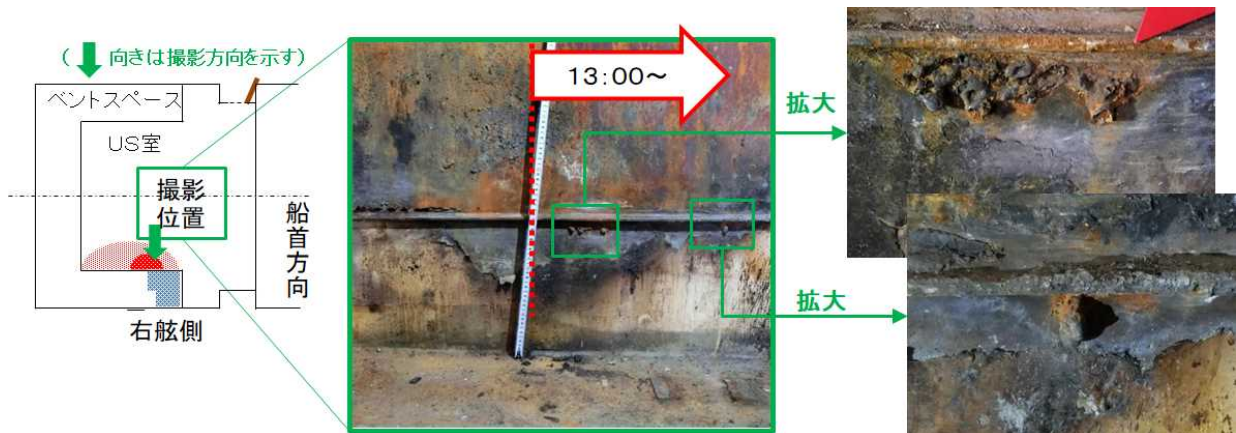
図11 US室右舷側の本件壁面における鋼板の溶融状態

ガス切断試験事例では、ガス切断の加熱線上から正横方向に20mm離れた測定位置における温度が約300℃と測定されており、他方、本件作業におけるガス切断では、加熱線上と本件壁面の距離が約10mmと近かったことから、本件壁面は、ガス切断作業の際、ガス切断試験事例よりも高い温度となり、部分的には図11のとおり鋼板が溶融する温度まで上昇していたものと推定される。

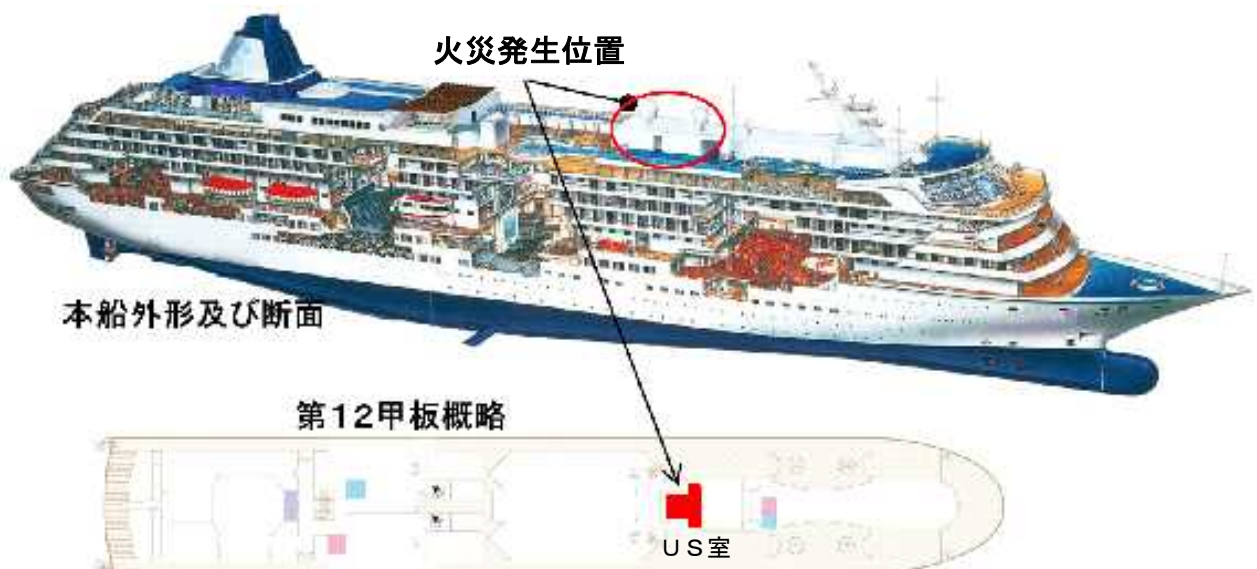
付図2 火災発生位置の概略図

2.1.1、2.3及び2.7.2から、火災の発生位置は、第12甲板US室右舷側の本件壁面の下部付近であったものと推定される。
