# 船舶事故調査報告書

船種船名 遊覧船 グリランド900

事故種類 旅客負傷

発生日時 令和元年9月19日 11時45分ごろ

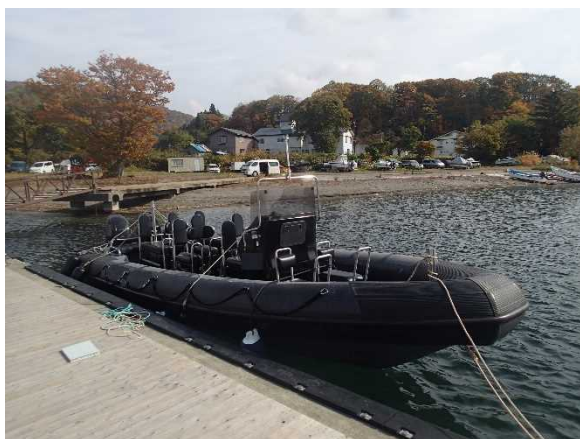
写真1 本船（右舷船首側）

また、船長の口述によれば、本船は、波浪を受けると船体の縦揺れが大きくなりやすい船型であった。（写真1、写真2及び図1 参照）

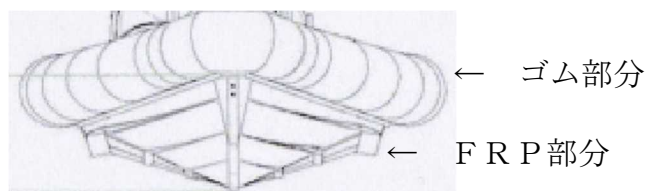
図1 本船の船底の形状

本船は、複合艇と称されるボートで、FRPなど硬質の素材で作られた船体の周囲に、空気が封入された気密性の高い合成ゴム製のチューブを取り付け、船底はV型の構造となっていた。

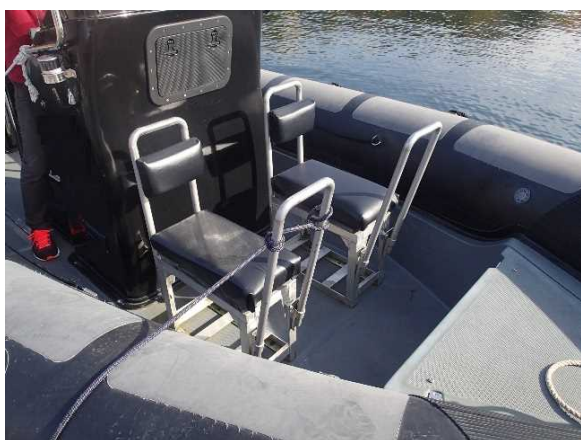
写真5 前部座席

前部座席は、両舷側に1人用の座席が各1脚あり、座面の高さは床面から約40cm、座面の寸法は、船首尾方向の長さ約50cm、船横方向の長さ約26cmであった。座面の材質は、厚さ約9cmの板上に厚さ約9cmの半硬質ウレタンフォーム製のクッションに合成皮革を被せたものであった。また、座席の後部には骨組みの一部に縦約15cm、横約25cmの硬質ウレタンフォーム製の背もたれが、前部には手すりそれぞれ設けられていた。

前部座席は、操縦席の船首側にあり、後部座席よりも風浪による衝撃を直接受けやすく、座席の形状は1人用のジョッキーシート型で、座面の材質が後部座席とは異なり、厚さ約9cmの板上に厚さ約9cmの半硬質ウレタンフォーム製のクッションに合成皮革で被せたものであり、座面の高さは床面から約40cmとなっており、シートベルトは設置されていなかった。

- (4) 本船は、前部座席の座面の材質が厚さ約9cmの板上に厚さ約9cmの半硬質ウレタンフォーム製のクッションに合成皮革を被せたのみであり、後部座席のように更に衝撃を緩和する性能が高い材質にしていれば、旅客Aの負傷を防止又は軽減することができた可能性があると考えられる。
- (5) 船長は、高齢者及び小児等の旅客に対しては極力前部座席に着席させずに後部座席に着席させるよう指導を受けており、後部座席が確保できないなどの場合には、安全上、他の船舶に振り分けて乗船させていれば、旅客Aの負傷を防止することができたものと考えられる。

- (2) 運航事業者は、(1)の事項について、他の乗組員に対しても周知徹底を図ること。
- (3) 運航事業者は、船長が航行中に旅客に対し口頭で指示を行う場合、旅客に風、機関音等の影響により伝わらない可能性があるため、船長に対し、拡声器等を使用するとともに、旅客の動向を注視して確実に指示が伝わったことを確認するよう指導すること。
- (4) 運航事業者は、本船の前部座席について、後部座席のように更に衝撃を緩和する性能が高い材質に変更することが望ましい。
- (5) 運航事業者は、高齢者等の旅客を極力前部座席に着席させないこと。高齢者等の旅客に後部座席を確保できない場合には、安全上、他の船舶に振り分けて乗船させること。
- (6) 運航事業者は、複合艇によるツアーでは、速力が出ること及び波が発生する場合に備え、両手を開けておくこと等の旅客に対する注意事項の説明について、乗船者募集のウェブサイト内に表示し、旅客が複合艇によるツアーでの注意事項を事前に把握し、乗船の判断ができるようにすること。

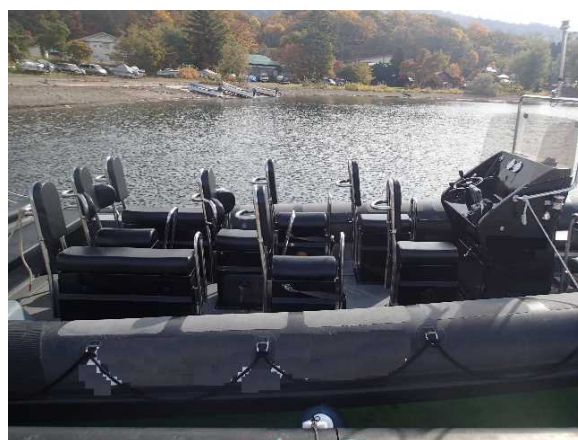
写真6 後部座席

後部座席は、操縦席後方の両舷側に1人用の座席が各2脚、2人用の座席が各1脚、操縦席後方の中央部に1人用の座席が2脚それぞれ設置されていた。座面の材質は、前部座席とは異なり、軟質ウレタンフォーム製のクッションに合成皮革を被せたものであった。

一方、後部座席は、前部座席よりも風浪による衝撃を受けにくい上、座席の形状は、船尾部の3人掛けの背もたれのないベンチシート型以外の座席はジョッキーシート型で、座面の材質が軟質ウレタンフォーム製のクッションに合成皮革で被せたものであり、前部座席よりも衝撃を緩和する性能が高いものであった。

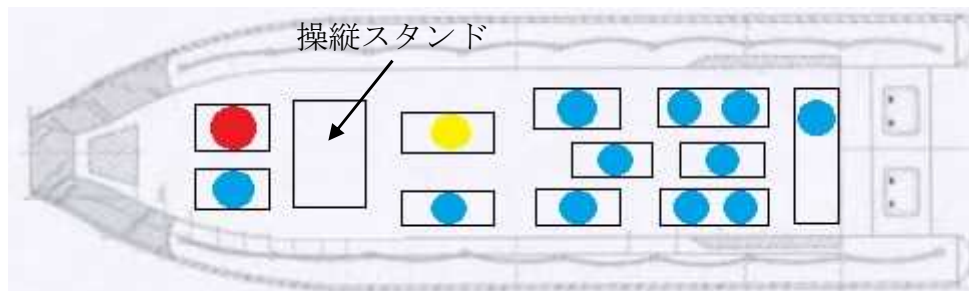
図2 本船の本事故当時の旅客等の着席位置

船長の口述によれば、本事故当時の旅客12人は、年齢層が60～70歳代で、船長及び旅客の着席位置は次のとおりであった。（図2参照）

●：旅客A（負傷者）    ●：船長    ●：旅客A以外の旅客

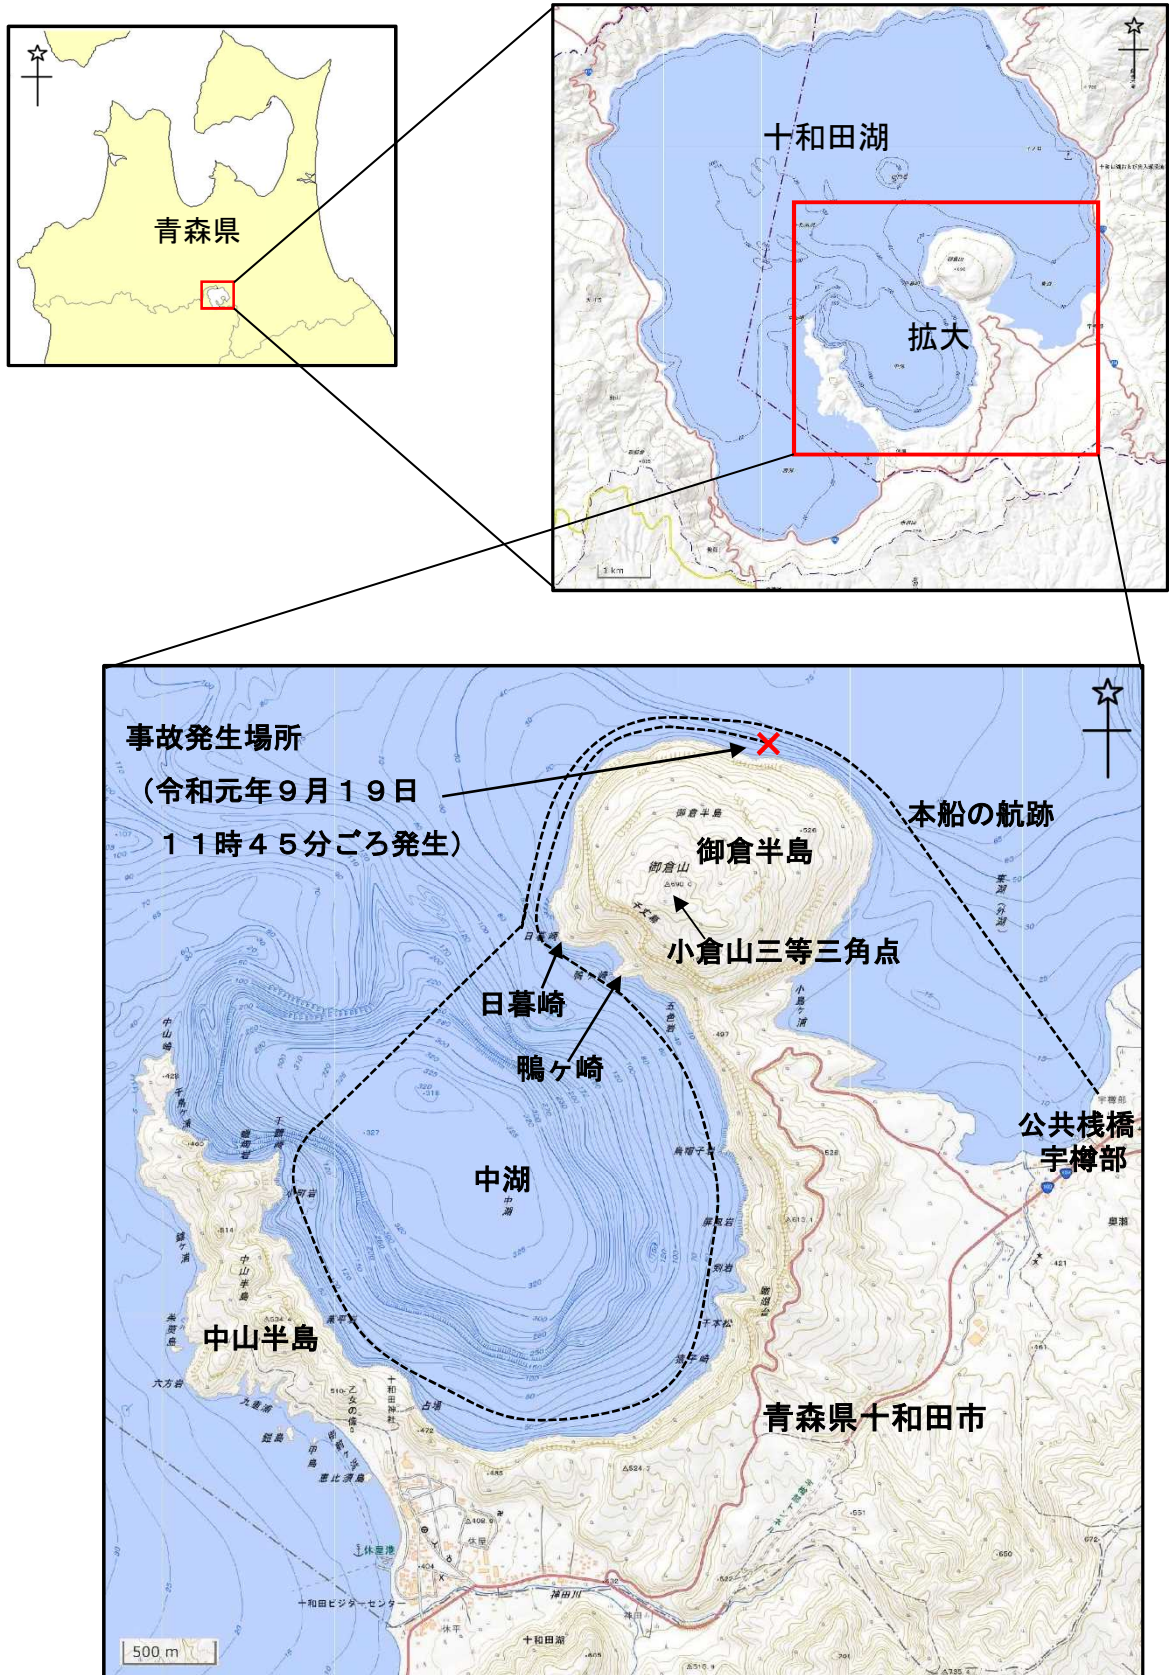
付図1 事故発生経過概略図

本船は、御倉半島の北側付近で右転した後、約18knの速力で東進中、船長が、西北西方から東南東方に向かう左舷船尾方向からの風浪を認め、旅客全員に対して座席から腰を浮かせるよう口頭で指示を出した直後の11時45分ごろ、波高約50cmの風浪の第1波を船体が乗り上げて水面に叩き付けられ、第2波以降の風浪も同様の状態を繰り返したことにより、船体に衝撃を複数回受けた。

本事故の発生日時は、令和元年9月19日11時45分ごろで、発生場所は、小倉

山三等三角点から真方位037° 920m付近であった。
