船舶事故調査（遊漁船第27桜井丸衝突（防砂堤））について  
（経過報告）

令和3年1月21日  
運輸安全委員会（海事部会）

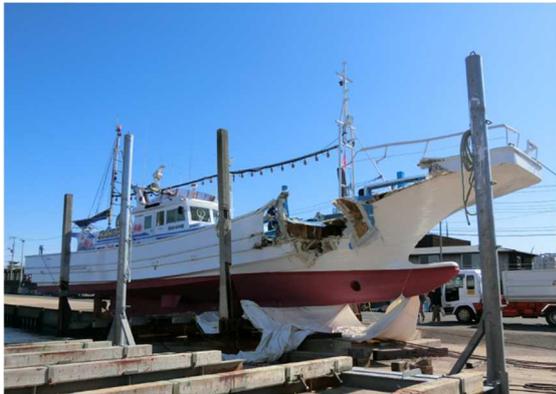
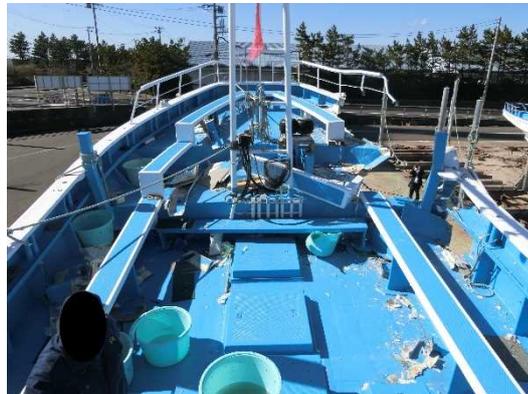
本船の損傷状況

本船は、釣り客6人、船長及び作業員が負傷し、右舷船首部に破口等を生じた。

右舷船首部に破口等
