船舶事故調査報告書

令和4年2月2日
 運輸安全委員会（海事専門部会）議決
 委員 佐藤 雄二（部会長）
 委員 田村 兼吉
 委員 岡本 満喜子

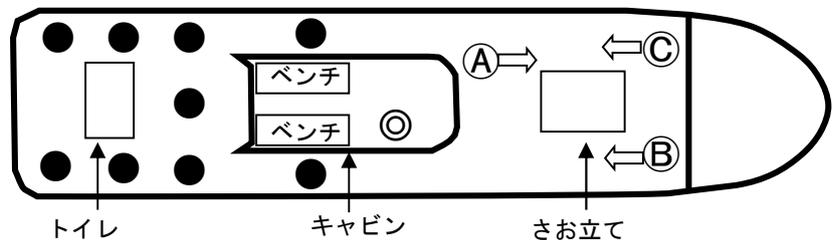
図1 船長及び釣り客の位置

釣り客Aは、前部甲板の左舷側後部に置いたクーラーボックスに船首方を向いて腰を掛け、釣り客B及び釣り客Cは、船首楼甲板に上がるための踏み台(以下「本件踏み台」という。)に船尾方を向いて腰を掛け、他の釣り客2人は、キャビン外側の通路で、残りの釣り客7人は、後部甲板でそれぞれクーラーボックス等に腰を掛けた状態であった。(図1、写真1～写真5参照)

◎船長 ④釣り客A ③釣り客B ②釣り客C ●その他の釣り客
矢印は釣り客の体の向きを示す。また、後部甲板の7人の位置は概位である。

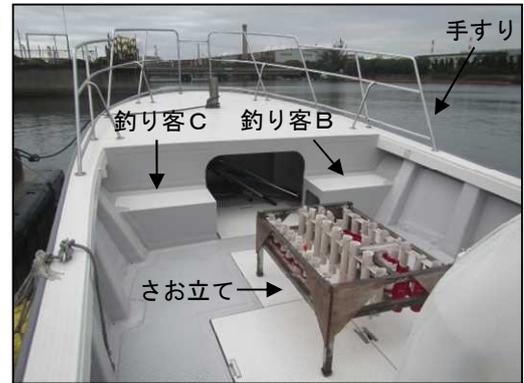
写真2 前部甲板

釣り客Aは、帰航開始前、前部甲板にいと波しぶきをかぶるので、後部甲板に移動しようとしたものの、後部甲板には別の釣り客7人が、キャビン外側の両舷通路にも別の釣り客各1人がそれぞれ既におり、キャビンは新型コロナウイルス感染防止のため、居室ではなく荷物置場として使用されていたので、前部甲板に留まることにした。

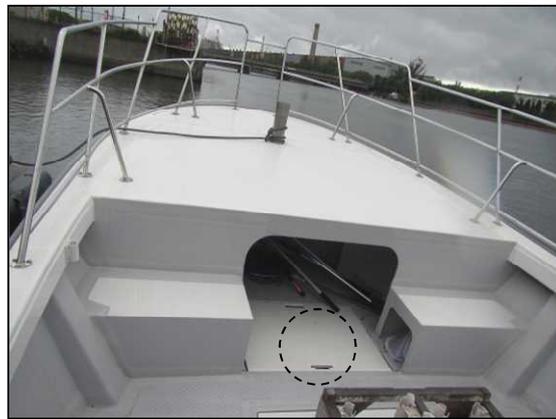
写真6 釣り客Aの移動後の位置

釣り客Aは、15時30分ごろ左舷船首方から波しぶきをかぶって体が濡れ、寒さを感じるようになったので、波しぶきがかからない場所に移動することとし、前部甲板の本件踏み台の間に移動し、船尾方を向いて膝を抱えた姿勢で甲板上に座った。(写真6参照)

<p>に、波高がより高くなって約1.0mとなっているのを認めた。</p> <p>船長は、ふだん、本件海域に同様の波高の波が発生している状況では、本件海域に達する前に減速して航行すれば、支障なく航行できていたので、減速すれば安全に航行できると思い、速力を約8knに減じ、船体が上下に動揺する状態で本件海域に入り、北西進を続けた。</p> <p>釣り客Aは、船体が上下に揺れて体が5cmほど宙に浮いたのを感じた後、16時00分ごろ下から突き上げられるような揺れを感じて体が大きく宙に浮いた後、甲板上に落下して腰部に痛みを感じた。</p> <p>釣り客B及び釣り客Cは、手すりを持って本件踏み台に腰掛けていたところ、16時00分ごろ体が宙に浮いた後、本件踏み台上に落下して腰部等に痛みを感じた。</p> <p>本船は16時10分ごろ尾上岸壁に到着し、船長が係留作業を行う目的でキャビンから前部甲板に移動したところ、本件踏み台の間の甲板上に横たわっている釣り客Aを認め、釣り客B及び釣り客Cから、釣り客Aが船体の揺れによって腰部を負傷した旨を聞いて本事故の発生を初めて知り、釣り客Bが119番通報を行った。</p> <p>釣り客Aは、救急車によって病院に搬送され、約3週間の入院加療を要する第2腰椎圧迫骨折及び第4腰椎圧迫骨折と診断された。</p> <p>釣り客Bは、腰部に挫創及び右腕に打撲を、釣り客Cは、大腿部に打撲をそれぞれ負った。</p> <p>(付図1 事故発生場所概略図 参照)</p>
<p>その他の事項</p>	<p>本船の旅客定員は、12人であった。</p> <p>本件海域は、西方の西防波堤、東方の企業岸壁に挟まれた海域で、消波ブロックが西防波堤の西側には設置されているものの、西防波堤の東側及び企業岸壁には設置されておらず、南方、南西方及び南東方から風が吹く場合、南方から押し寄せる波が西防波堤及び企業岸壁に反射して、波向が様々な方向となって、波高がより高くなるがあった。(写真7参照)</p>

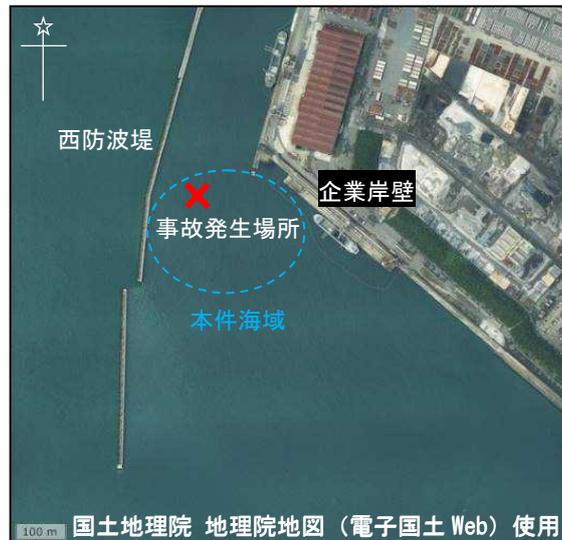
写真7 本件海域の状況

本船は、尾上岸壁に向かう針路となるよう徐々に右転しながら北西進し、15時50分ごろ東播磨港加古川地区南西方海域に達した際、船長が、前路に波が発生しており、尾上岸壁へ続く水路の入口付近(以下「本件海域」という。)において、別府西港西防波堤(以下「西防波堤」という。)及び東播磨港加古川地区の企業専用岸壁(以下「企業岸壁」という。)に反射し、波向が様々な方向となるとも

船長は、遊漁船の船長としての経験が約17年間あり、本件海域を通過した経験が豊富で、本件海域が沖よりも波高が高くなることを知っており、過去に本件海域を航行して前部甲板の釣り客が負傷したことがなかったものの、前部甲板の釣り客を後部甲板に移動させるべきであったと本事故後に思った。

<p>ことがあるので、海面の状況を確認しながら航行し、十分に減速するなど波の影響による船体動揺の軽減に努めること。</p> <ul style="list-style-type: none">・遊漁船の船長は、負傷者が発生した可能性のある事態を認めた場合には、速やかに乗船者全員に負傷の有無を確認し、負傷者の発生を知った場合には、直ちに救急車の手配などの適切な措置を講じること。
--	---
