船舶事故調査報告書

令和4年6月8日

運輸安全委員会（海事専門部会）議決

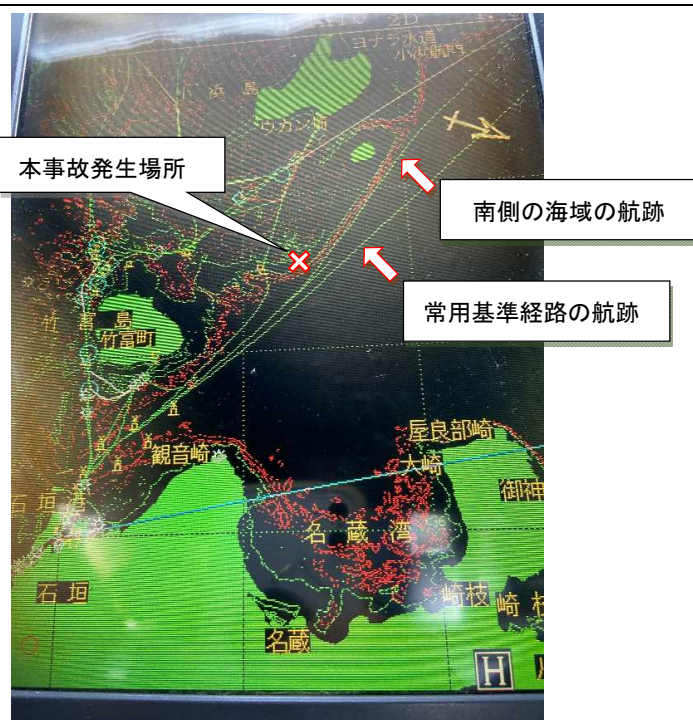
<p>本船は、18時50分ごろ、約31ノット（kn）の速力（対地速力、以下同じ。）で手動操舵で南東進中、船長が、ふだん目標物としている‘竹富島北西方沖で^{はまじま}浜島と称する干出浜の北側に位置する岩’（以下「本件岩」という。）の北方沖を通過する際、目測でふだんより本件岩に近づいて航行していると思っていたところ、衝撃を感じて本船が本件岩付近の浅礁に乗り揚げたのを認め、主機を停止した。</p> <p>船長は、船体内部に浸水がなく、旅客及び乗組員に怪我がなかったことを確認した。</p> <p>船長は、携帯電話でA社に本事故の発生を通報し、A社担当者は、本事故の発生を海上保安庁へ通報した。</p> <p>本船は、船長が主機を始動して離礁を試みたが、舵板が岩に引っ掛かって前後進させることができず、離礁することができなかった。</p> <p>本船は、時間の経過に伴い、本事故発生場所付近の潮位が上がり、19時50分ごろ自然離礁した。</p> <p>本船は、船長が自然離礁を確認して主機を始動し、本事故発生場所から離れた海域まで航行した後、代替輸送用の僚船に旅客を移乗させ、自力で石垣港に入港した。</p> <p>（付図1 事故発生経過概略図、付図2 一般配置図、写真2 船体、写真3 両舷舵軸及び舵板の損傷状況、写真4 事故発生場所付近 参照）</p>
<p>その他の事項</p>	<p>(1) 本船の喫水及び水深に関する情報</p> <p>本船の喫水は、船首約0.2m、船尾約0.8mであり、船尾に設置された両舷舵板の下端までの水面からの深さが約1.1mであった。</p> <p>海図W1285（石垣港付近）によれば、本事故発生場所は、干出浜（さんご礁）であり、本件岩に近い海域には、浅礁が広がっている。</p> <p>(2) 常用基準経路に関する情報</p> <p>① A社は、船浦港上原地区から石垣港までの針路及び速力を含む常用基準経路を安全管理規程（運航基準）に定め、所属船舶の船長に対して周知していた。</p> <p>② A社の運航管理者は、南寄りの風が強い時には常用基準経路では波高が高くなり船体動揺が大きくなるので、所属船舶の船長の判断により、常用基準経路よりも船体動揺を抑えて航行できる南側の海域を航行することがあるのを認識していた。</p> <p>③ 本船のGPSプロッターには、常用基準経路及び南側の海域を航行した過去の航跡が記録されており、航行時の目安として表示されていた。（写真1参照）</p>

写真1 本船のGPSプロッター画面

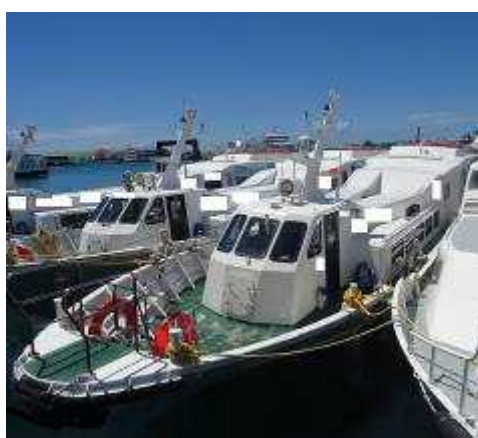
写真2 船体

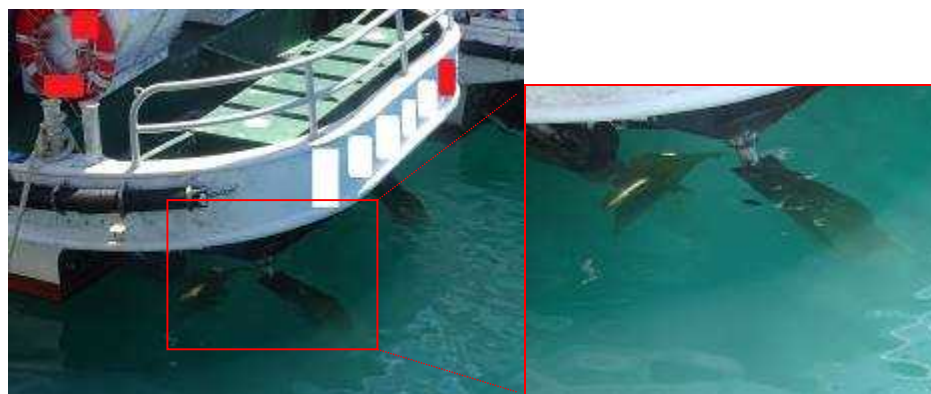
<p>分析</p> <p>乗組員等の関与 船体・機関等の関与 気象・海象等の関与 判明した事項の解析</p>	<p>あり なし なし</p> <p>本船は、竹富島北西方沖を南東進中、船長が、常用基準経路よりも南側の海域を航行するのが時間短縮になると思い、常用基準経路から外れて浅礁の広がった海域に接近して目視のみで航行したことから、本件岩が存在する海域に入り、浅礁に乗り揚げたものと考えられる。</p> <p>船長は、連日の最終便乗務により帰宅時間が遅くなっており、最短ルートで少しでも早く石垣港に到着することに意識が向いていたことから、GPSプロッターによる船位の確認を行わず、目視のみで航行したものと考えられる。</p> <p>甲板員は、本船が浅礁の広がった海域に接近していることに気付いていたが、立場上言い出しづらく船長に知らせなかったものと考えられる。</p> <p>運輸安全委員会が発足した平成20年10月以降、A社が運航する旅客船において、航行中に浅礁に乗り揚げる事故が11件発生しており、A社においてGPSプロッターによる船位の確認や乗組員への安全教育の実施などの措置を講じているものの、再び乗揚事故が発生していることから、所属船舶の乗組員に事故後の措置の浸透が十分に図られていないものと考えられる。</p>
<p>原因</p>	<p>本事故は、本船が竹富島北西方沖を南東進中、船長が、常用基準経路よりも南側の海域を航行するのが時間短縮になると思い、常用基準経路から外れて浅礁の広がった海域に接近して目視のみで航行したため、本件岩が存在する海域に入り、浅礁に乗り揚げたものと考えられる。</p>
<p>再発防止策</p>	<p>1. 本事故後に講じられた事故防止策</p> <p>(1) 内閣府沖縄総合事務局により講じられた措置</p> <p>内閣府沖縄総合事務局運輸部は、本事故後、A社に対して監査を実施し、適切な見張りを実施していなかったとして船長に対し、令和3年9月1日付で戒告書の交付を行い、A社に対し、安全管理規程（事故処理基準）に基づく事故調査委員会の設置と事故原因の究明、社内での事故情報の共有、運輸安全委員会が公表する船舶事故調査報告書を活用し教育を行うよう口頭指導した。</p> <p>(2) A社により講じられた措置</p> <p>A社は、上記(1)の指導を受け、GPSプロッターの活用、安全管理規程に定められた基準経路の航行の徹底、船長と甲板員とのコミュニケーション円滑化等について乗組員に対して口頭指導を行い、内閣府沖縄総合事務局運輸部首席運航労務監理官に対し、改善措置を実施した旨令和3年9月23日付文書で報告し</p>

写真3 両舷舵軸及び舵板の損傷状況

- (1) 所属船舶の航行記録を把握した上で、所属船舶の乗組員に対し、安全管理規程に定められた基準経路の航行遵守及び適切な船位の確認について継続して指導すること。
- (2) 安全管理規程に定められた基準経路を点検し、必要に応じ、安全が確保された第二基準経路を定め、社内全体に周知を図ること。
- (3) 所属船舶の乗組員に対し、上下関係を問わず、当直者相互において航行中の安全に関する情報の共有が図られるよう指導を行うこと。
- (4) 乗組員を配乗する際、遅い時間の乗務が特定の乗組員に連続して割り当てられるなど特定の乗組員に負担が偏ることがないように配慮すること。

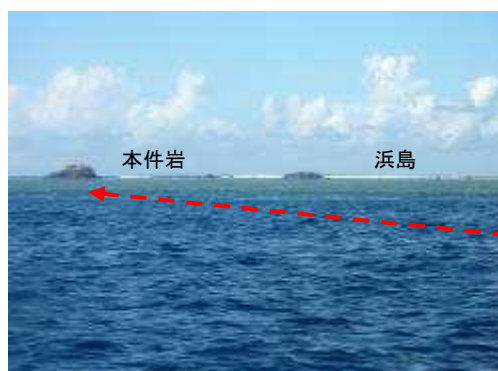
写真4 事故発生場所付近
