## 船舶事故調査報告書

令和4年6月15日

運輸安全委員会（海事部会）議決

<b>事故種類</b>	乗揚
<b>発生日時</b>	令和2年9月12日 02時50分ごろ
<b>発生場所</b>	長崎県対馬市三ツ島 三島灯台から真方位323° 150m付近 (概位 北緯34° 43.5′ 東経129° 26.6′)
<b>船舶事故の概要</b>	貨物船 <sup>チャンシュン</sup> CHANG SHUN I は、対馬海峡西水道において、主機を停止して漂泊中、主機が始動できなくなり、風波に圧流されて三ツ島北側の浅所に乗り揚げた。 CHANG SHUN I は、船長が負傷し、船体が複数のブロックに分離して沈没した。
<b>事故調査の経過</b>	令和2年9月13日、本事故の調査を担当する主管調査官ほか2人の船舶事故調査官を指名した。 令和2年9月14日～16日、現場調査及び口述聴取 令和2年9月23日、口述聴取 令和3年8月26日、その時点までの事実調査結果に基づき、国土交通大臣に対して経過報告を行い、公表した。 原因関係者から意見聴取を行った。 CHANG SHUN I の旗国に対し、意見照会を行った。
<b>事実情報</b> 船種船名、総トン数 船舶番号 船舶所有者 船舶管理会社、船級 L×B×D 船質、進水等 機関、出力 機関主要目	貨物船 CHANG SHUN I (パナマ共和国籍)、1,467トン 8976841 (IMO番号) PACIFIC WAVE LIMITED (A社) A社、OMCS (Overseas Marine Certification Services) 74.3m (Lr) × 12.0m × 6.2m 鋼、1994年(起工) ディーゼル機関、970.6kW 製造者: VEB SCHWERMASCHINENBAU KARL LIEBKNECT MAGDEBURG 型式: 8 NVD 48A-2U 製造年: 1989年 回転数: 428rpm
乗組員等に関する情報	船長 (ミャンマー連邦共和国籍) 56歳

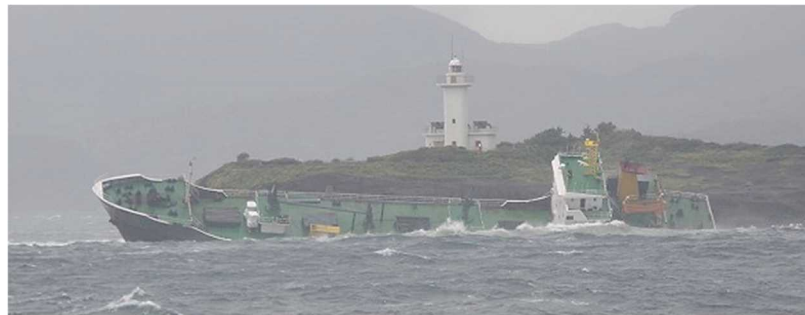
写真1 CHANG SHUN I (海上保安庁提供)

本船は、02時50分ごろ、長崎県対馬市三ツ島北側の浅所へ乗り揚げた。(写真1参照)

本船は、乗揚後、左舷方に傾斜し、船体が複数のブロックに分離されて、9月14日10時ごろ沈没した。

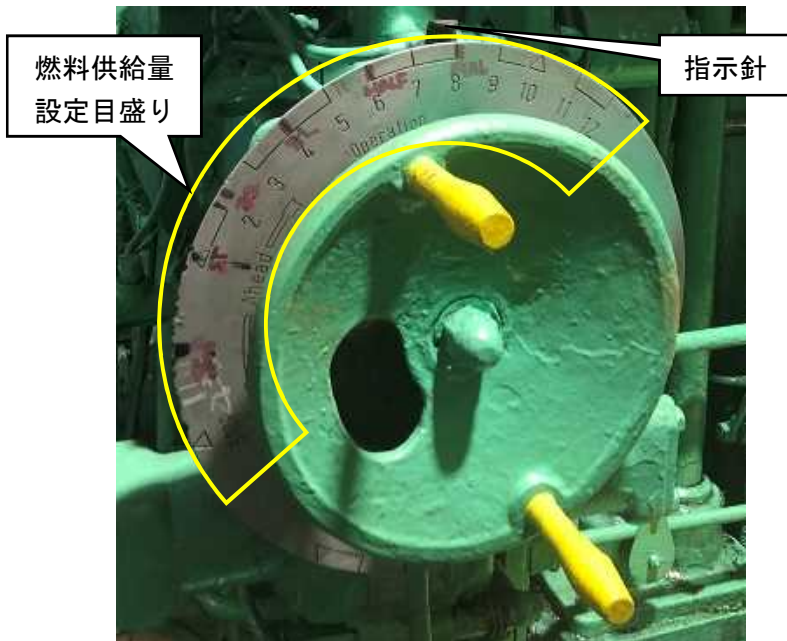
写真4 调速機

機関長の口述によれば、主機は、本事故前の直近の再始動を試みた際、调速機<sup>\*1</sup>の燃料供給量設定目盛りのおりに内部機構が動かなかったことにより、燃料供給に支障を来して始動できない状態であった。

なお、機関長は、主機始動の初期において、始動用圧縮空気の押し込みによるクランク軸の回転音を聞いた。

<sup>\*1</sup> 「调速機(ガバナ)」とは、機関の負荷変動に対し回転速度が増減したとき、燃料の供給量を自動的に調整し、設定した回転速度を維持させる操作を行い、また、急激な回転速度変動に対する保護装置としても働く装置をいう。

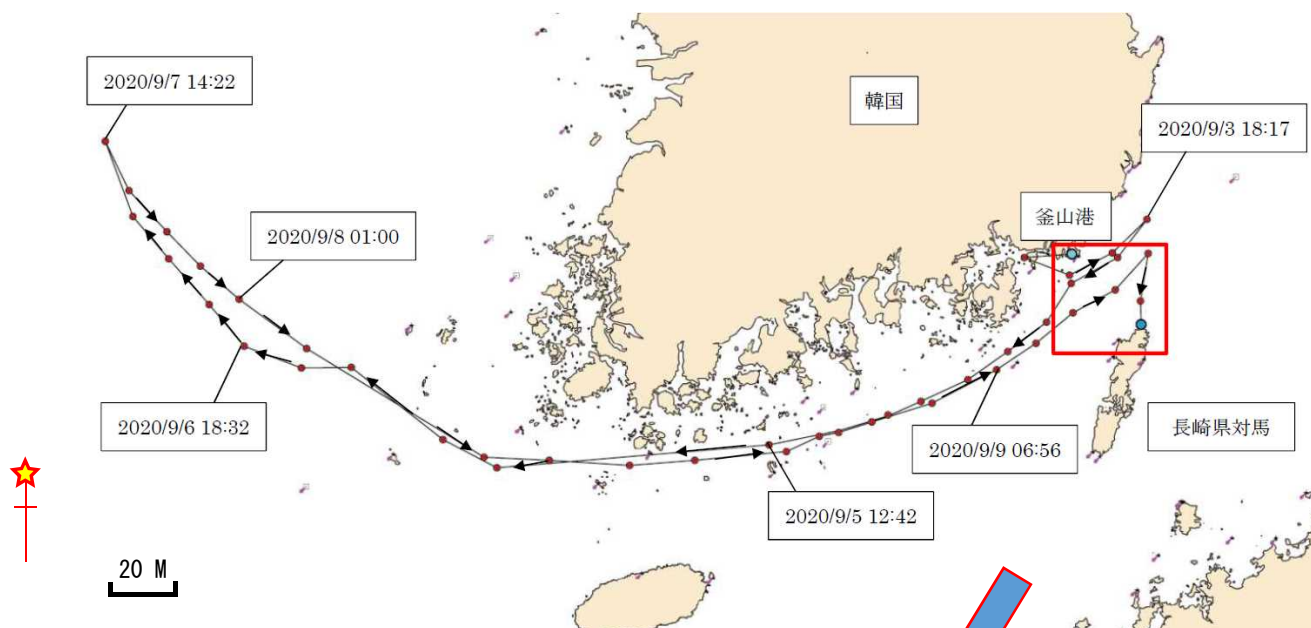
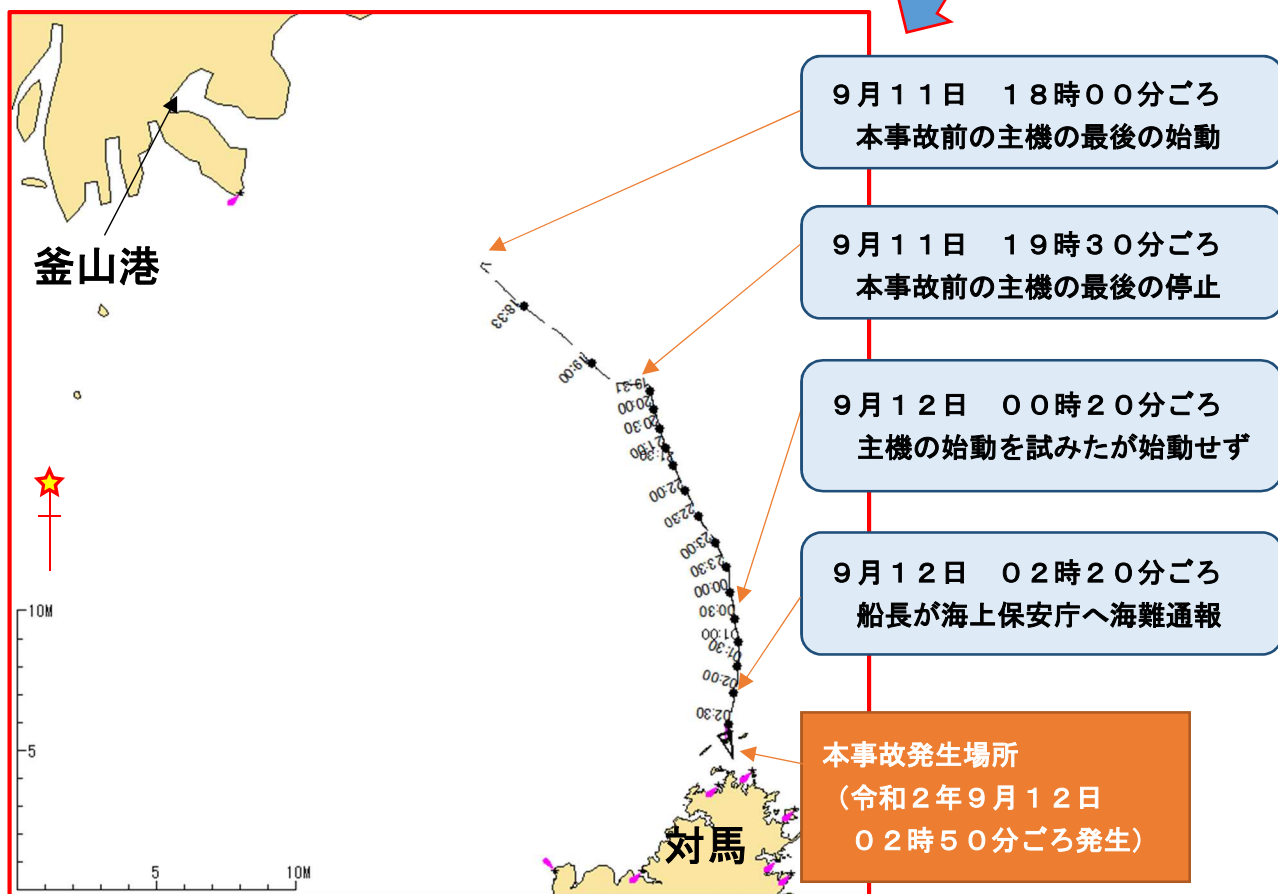
付図2 事故発生経過概略図

(※事故発生9時間前からの航跡)
