## 船舶事故調査報告書

船種 船名 貨物船 OCEAN ARTEMIS

船種 船名 潜水艦 そうりゅう

事故種類 衝突

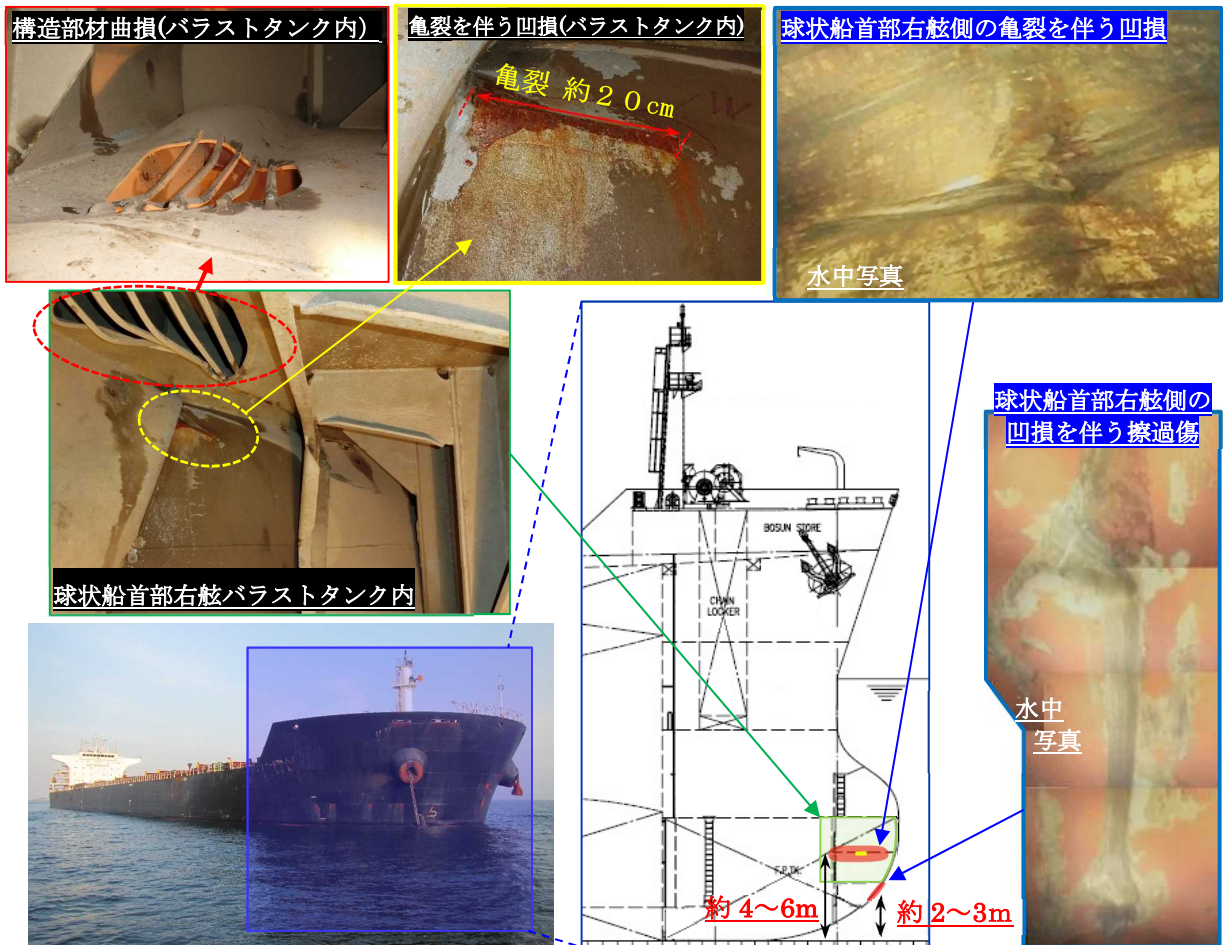
図5 A船の損傷状況

A船は、喫水約4～6mの球状船首部右舷外板に亀裂（長さ約20cm）を伴う凹損、喫水約2～3mの同外板に凹損を伴う擦過傷等、球状船首内部の構造部材に曲損等を生じ、亀裂箇所から極微量の海水が染み出していた。（図5参照）

(1) A船は、球状船首部右舷外板に亀裂、凹損、擦過傷等、球状船首内部の構造部材に曲損等を生じた。

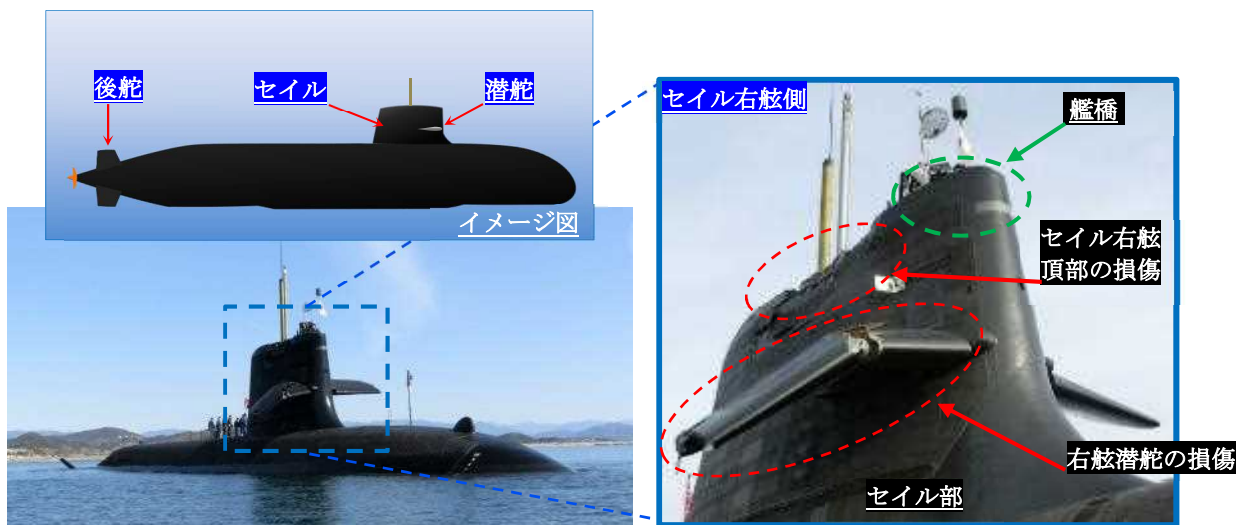
図6 B船の損傷状況

B船は、艦橋上部の整流覆（水密扉）がセイル右舷頂部の変形により開放できないことが判明し、また、両舷の側扉を開放して潜舵を確認したところ、右舷潜舵が曲損等していることが判明し、その後、セイル内部及び周辺の損傷状況等の確認が行われた。

B船は、衛星通信マストの上昇を試みたものの、セイル部の損傷により上昇不能であることが判明し、衛星通信を行うことができず、また、陸地から50km以上離れており、携帯電話の電波を受信することができなかった。

B船は、右舷潜舵に曲損、割損、擦過傷等、セイル右舷頂部に凹損、擦過傷等を生じ、セイル頂部の凹損により衛星通信マストが昇降不能となり、衛星による通信ができなくなった。(図6参照)

人命、船舶の被害拡大防止の観点から、衛星携帯電話を備え付けるなど、本事故のような不測の事態を想定した迅速な通報を実践できる体制を構築すること。

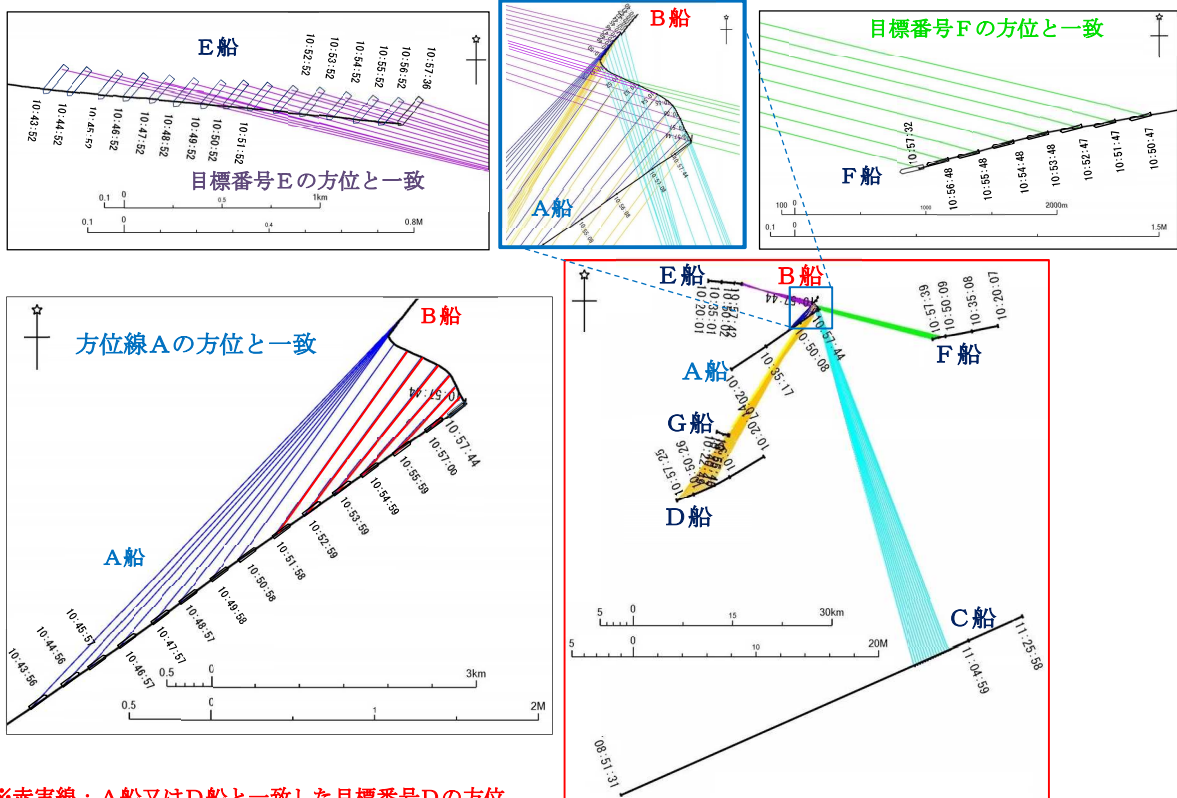
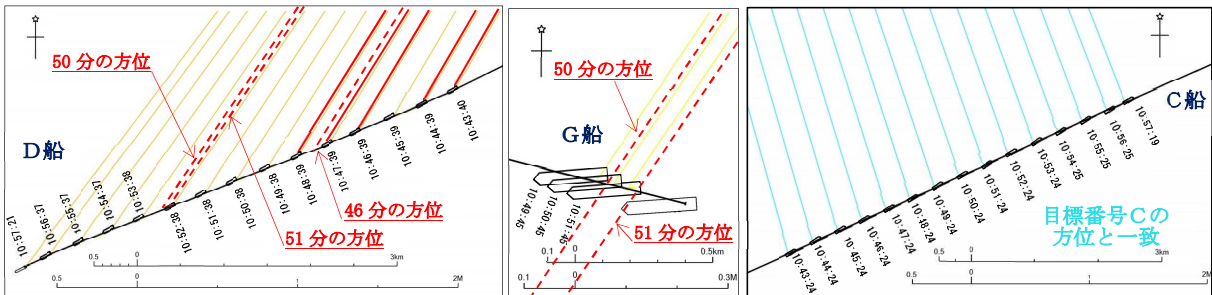
図7 B船から計測した各船の方位等

※赤実線：A船又はD船と一致した目標番号Dの方位  
 ※※赤破線：方位精度が低下していたと考えられる目標番号Dの方位

- (2) 10時50分ごろから51分ごろの間における目標番号Dの方位は、漂泊していたG船の放射音の干渉又は水測状況等により方位精度が低下していたものと考えられる。
- (3) 目標番号Dに該当する船舶は、10時44分ごろから51分ごろの間、B船から遠ざかる態勢で西南西進するD船であり、52分ごろから57分44秒ごろの間、B船に近づく態勢で北東進するA船であったものと考えられる。
- (4) 10時48分ごろから49分ごろの間、B船から見たD船の方位変化は、絶えず右方向であったことから、魚鳴音の干渉又は水測状況により、目標番号Dの信号レベルがピークとなる方位に誤差が生じ、方位変化が左方向となり、当直員長Bがその方位変化を確認して報告した可能性があると考えられる。
- (5) 10時52分ごろ以降、D船の方位に一致するソーナー方位がなかったことから、同時刻ごろから、A船等の放射音の干渉、水測状況等により、ソーナー画面にD船の正確な方位が表示されなくなったものと考えられる。
- (6) 上記(3)及び(5)から、当直員長Bが目標番号Dの方位線付近から聴知していた航走音は、10時51分ごろまで、D船のディーゼル音であり、52分ごろ以降、A船の推進器音であったものと考えられる。
- (7) 目標番号Dの方位線を1隻の船舶の方位線として評価した場合、露頂針路に定針した頃に哨戒長Bが推測した、距離10,000ヤード付近を針路約025°、速力約15knで航行する船舶と推測できるものと考えられる。
- (8) B船は、ソーナーでA船の放射音を受波し、方位線が表示されていたものの、10時51分ごろまでA船と真向かいに行き会う状況であったことから、同時刻ごろまで、A船の推進器音等が、A船の船体等により船首方への伝搬が減衰されて音圧レベルが人間の可聴強度未満となり、同推進器音等を聴知できなかったものと考えられるが、本事故当時の水測状況、A船の放射音圧レベルが不明であることから、その状況を明らかにすることはできなかった。

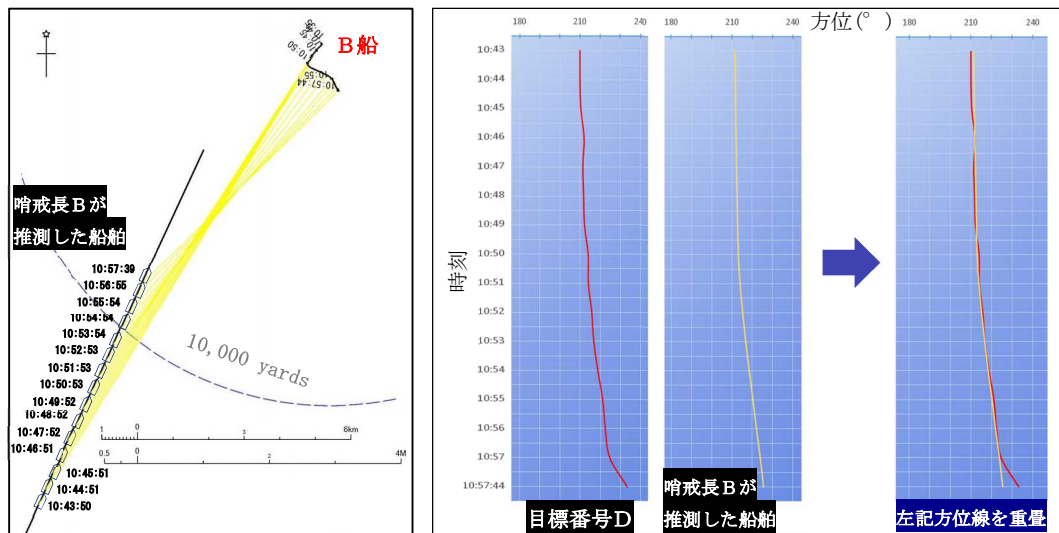
図8 哨戒長Bが推測した船舶の航跡及び各時刻における方位の経過等

本事故当時、哨戒長Bが目標番号Dの方位線から推測した船舶（距離10,000ヤード付近を針路約 $025^{\circ}$ 、速力約15knで航行する船舶）の航跡を描き、各時刻におけるB船から見たその船舶の方位を結んだ線と、目標番号Dの方位を結んだ線を重畳させた結果は、図8のとおりであった。

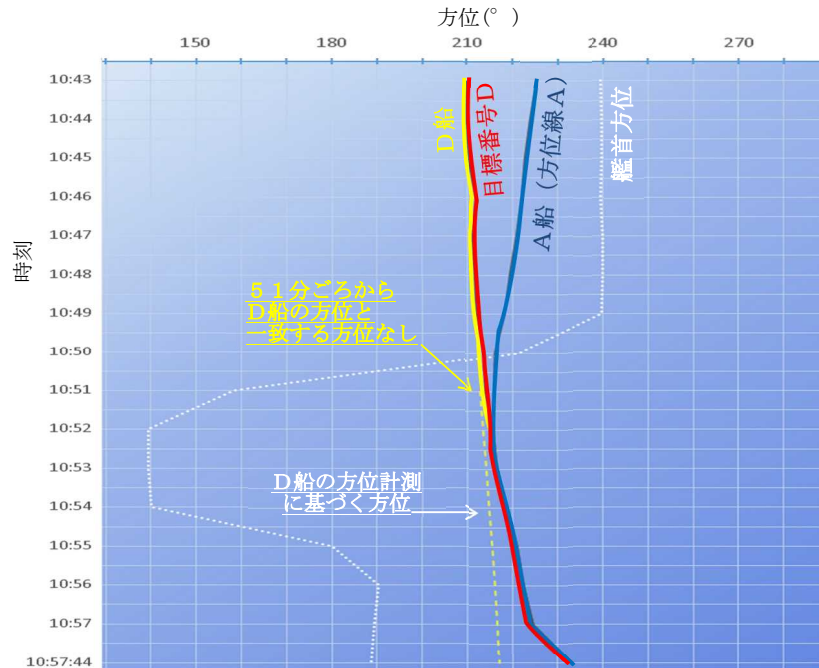
図9 A船、目標番号D及びD船の各時刻における方位の経過

当直員長Bは、目標番号Dの右方に表示された方位約221°（左舷艦首方）の方位線（以下「方位線A」という。）に、何度もカーソルを当ててヘッドホンで音を聴いたものの、推進器音、ディーゼル音などの船舶の航走音が聴こえなかったため、自動探知の操作は行わずに監視を続けた。（図9（P41）参照）

当直員長Bは、目標番号Dの方位線と音の聴こえない方位線Aがほぼ同じ方位となって重なった頃、その方位付近からディーゼル音が聴こえなくなり、推進器音が聴こえていることに気づき、時間経過及び自艦の変針で対勢が変化したことにより、目標番号Dに該当する船舶の聴音が変化したものと思った。

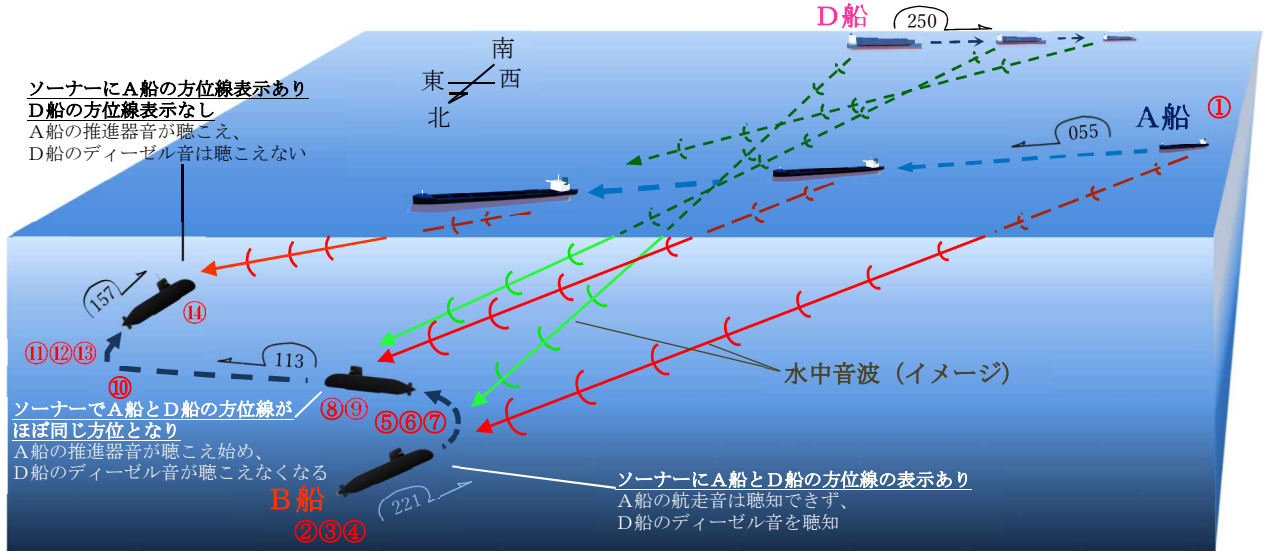
図10 B船の本事故当時におけるソナー受波及び周囲船舶の航行状況 (イメージ)

- (14) 哨戒長Bは、南南東進中、艦長Bの許可を得て、10時56分ごろ微速力前進で深度19mへの露頂作業を開始し、57分ごろ露頂するとともに、2番潜望鏡で右舷艦首方至近に北東進するA船を認め、増速及び50m以深への急速深度変換を指示したものの、増速及び急速深度変換中、B船がA船に衝突したものと考えられる。(図10⑭、表6⑭)

(15) 航海士A及び甲板手Aは、見張りを行っていたものの、風力5～6、波高約3mの気象海象の中、B船の潜望鏡マストの一部が海面上に露出した時間が数秒間であり、また、A船船体が波浪により横揺れしていたこともあり、海面下のB船の存在及び衝突の衝撃に気付かずに航行を続けたものと考えられる。(表6⑮)
